Buletinul AFER

Sumar 6/2015 (noiembrie - decembrie)

Documente eliberate de Agenția de Investigare Feroviară Română - AGIFER

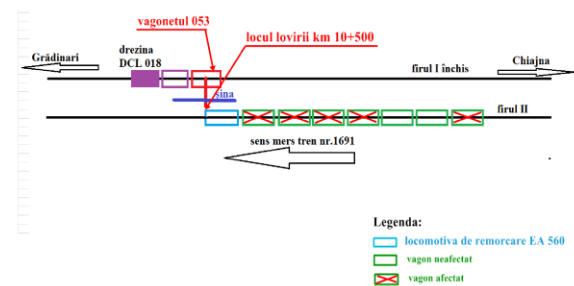
Fig. nr.1

În momentul în care locomotiva a ajuns în apropierea drezinei DCL 018 care remorca cei doi vagoneti, macaraua de la al doilea vagonet cu nr.053, a efectuat o mișcare de rotație spre stânga, intrând în gabaritul de „liberă trecere”, fiind acroșat de locomotivă .

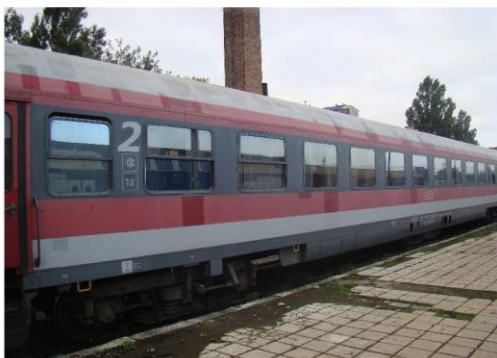
- la vagonul 505322960008-7, primul din componerea trenului geam culisant și geam fix grup sanitar crăpate

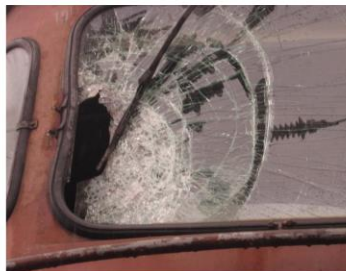
- la locomotiva de remorcare EA 560 s-a constatat geam frontal post II, partea mecanicului spart, stâlpul dintre geamul frontal post II partea mecanicului și geam colțar post II dreapta ușor deformat pe rama de prindere a chederului.

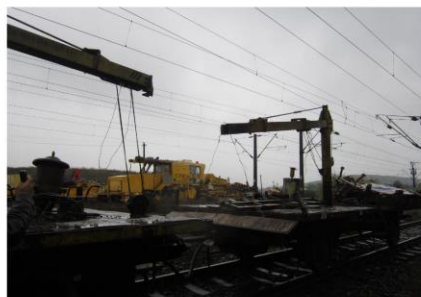
- la vagonetul nr.053 aflat în remorcarea drezinei DLC 018, ușoare urme de lovire la brațul macaralei și urme de vopsea sărită

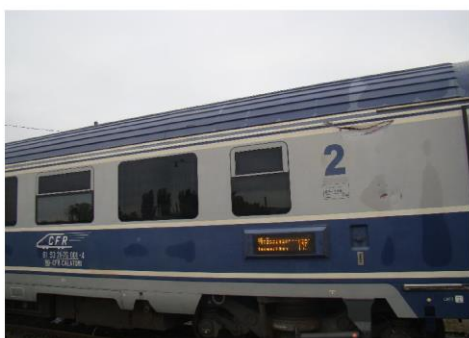
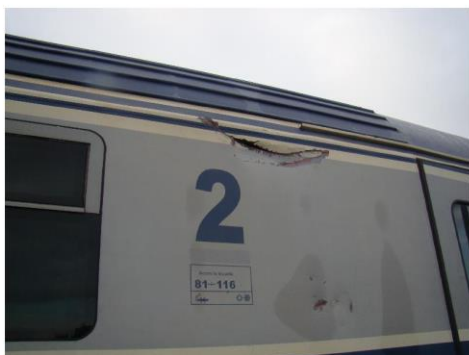
-la vagonul 6153217604-3 deteriorarea vopselei pe o lungime de 1000/10 mm pe peretele lateral deasupra inscripției stației de domiciliu

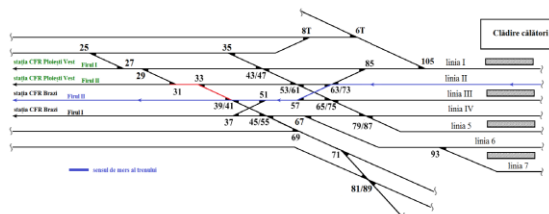
La data de 23.12.2014, în jurul orei 02:03, în stația CFR Ploiești Sud, la ieșirea de la linia nr.2, în abateră, în direcția Brazi, s-a produs deraierea de toate osiile a 3 vagoane (nr.84537850118-1 al 4-lea, nr.84537850017-5 al 5-lea și nr.84537851087-7 al 6-lea de la locomotivă). Prima urmă de deraiere a fost identificată pe acul curb al schimbătorului de cale nr.57 (schimbătorul nr.57), provenind de la escaladarea acului curb (în zona călcăului) de către roata din stânga a osiei nr.1-2 a vagonului nr.84537850017-5, prima în sensul de mers. Deraierea s-a produs prin escaladarea acului curb al schimbătorului de cale nr.57 de către buza bandajului roții din partea stângă a primei osii în sensul de mers (osia nr.1-2) a vagonului nr.84537850017-5, rularea acesteia pe suprafața de rulare a acului curb și a contraacului drept, urmată de căderea acestei roți în exteriorul căii și antrenarea în deraiere a roții din partea dreaptă a aceleiași osii.

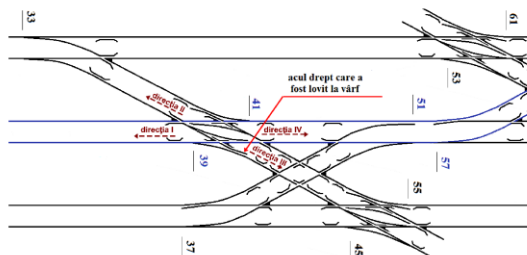
Vagonul a circulat cu această osie deraiată până la vârful acului traversării cu joncțiune dublă (TJD) nr.39/41, unde a lovit puternic cu roata din partea stângă vârful acului drept al direcției III forțând lipirea acestuia de contraacul curb al acestei direcții și implicit manevrarea acelor macazului nr.41 cu talonarea electromecanismului de macaz. În urma acestei acțiuni s-a realizat accesul vagoanelor pe diagonala formată din TJD nr.39/41 și schimbătorul nr.33.

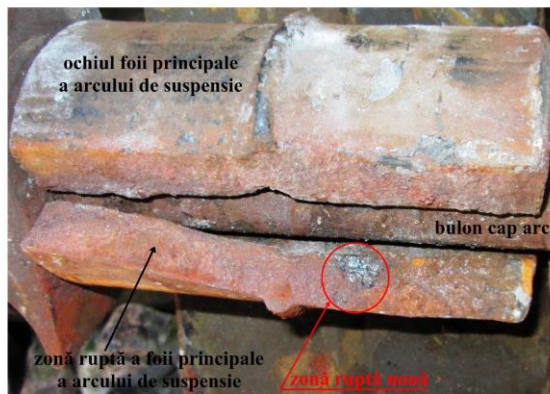
Fotografia nr.5 – Aspectul zonei rupte pe ochiul foii principale a arcului de suspensie

- pentru cele două părți rupte, ale foii principale a arcului de suspensie, a fost verificată corespondența rupturii, rezultatul fiind pozitiv;
- ruptura dintre ochiul arcului de suspensie și foaia principală era ruptură veche 95 % (fotografia nr.5 și nr.6).

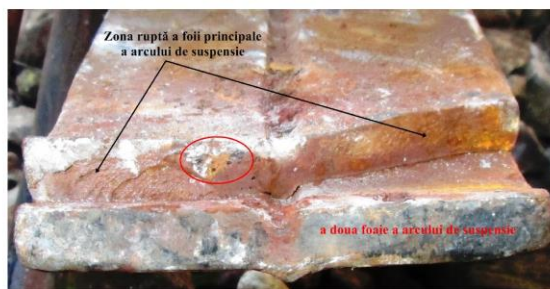
Fotografia nr.6 – Aspectul zonei rupte pe foaia principală a arcului de suspensie
După preluarea, arcului de suspensie împreună cu ochiul foii principale și piesele atelajului de suspensie aferente, de la Postul de Poliție TF Ploiești Sud.

- suprafețele foi principale de arc prezintă un grad avansat de rugozitate, cu defecte imprimate în adâncitură, ceea ce denotă că nu au fost rectificată, curățate și controlate după prelucrările prin deformare plastică la cald. Astfel, amorsele de rupere au fost constituite din concentratori de tensiune plasați atât pe suprafața superioară, cât și pe cea inferioară a foi, cu efect de „crestătură”. Aceștia au provenit din rugozitatea grosolană a suprafeței, precum și din cavitățile de coroziune ce au avansat în material.

- microstructura materialului foi este omogenă, dar după tratament termic (de călire și revenire de la temperatură prea înaltă), constituitul ferită probabilă rămas în structură nu a conferit nici duritate suficientă arcului, și nici proprietăți de rezistență.

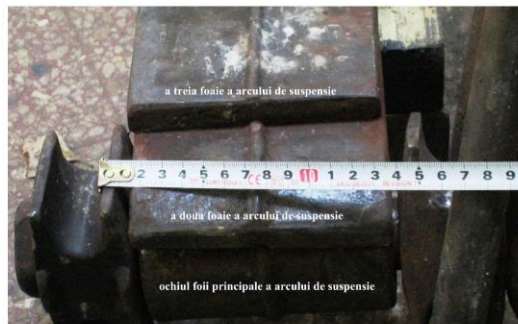
Fotografia nr.9

- partea inferioară a zonei unde s-a produs ruperea era acoperită de cea de-a doua foaie a arcului de suspensie în foi nefiind vizibilă, fotografia nr.9;

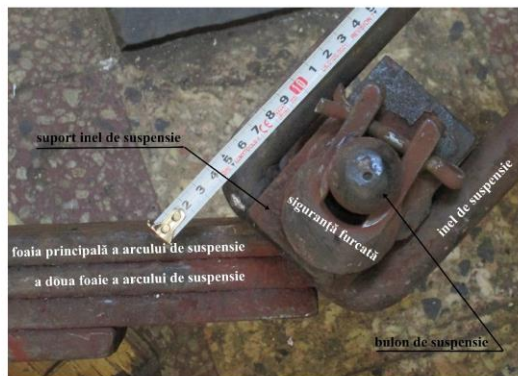
Fotografia nr.10

- partea laterală a zonei unde s-a produs ruperea era acoperită de piesele atelajului de suspensie (suportul inelului de suspensie și inelul de suspensie) nefiind vizibilă, fotografia nr.10;

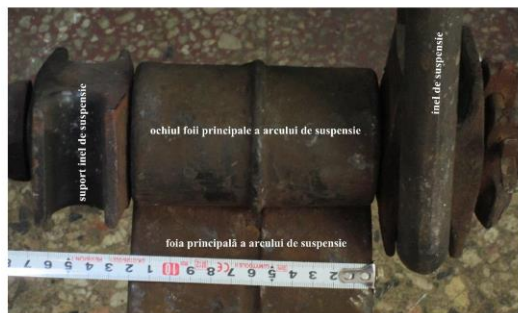
Fotografia nr.11

- partea superioară a zonei unde s-a produs ruperea era acoperită de ochiul foi principale nefiind vizibilă, **fotografia nr.11**;

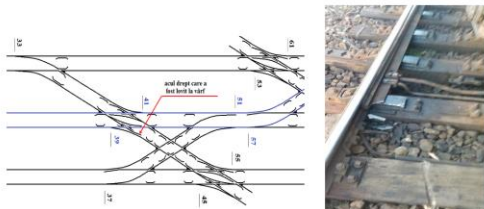
Fotografia nr.15 - Acul drept al schimbătorului de cale nr.41.

Vagonul nr.84537850017-5 a circulat cu primul boghiu în stare deraiată până la TJD nr.39/41, unde la vârful acelor macazului nr.41 a lovit violent acul drept aflat pe direcția de circulație a roții deraiate nr.2 (direcția III), producând ruperea unei bucați din talpa acestuia (fotografia nr.15).

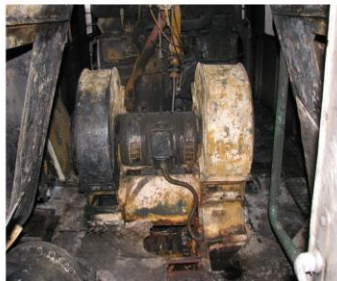
Imaginea 3 – avarii la interiorul locomotivei

- Blocul de aparate era ars;
- Panoul cu aparate de control și spraveghere temperatură și presiune, era ars ;
- Instalațiile IVMS, INDUSI, DSV, ICL, CEISA și SRC erau arse, cablajul acestora fiind deteriorat;

- Motorul electric de ventilație forțată de la postul de conducere nr.2 și motorul electric pompă transfer, erau arse, cu cablajul deteriorat;
- Cablajul era afectat termic în zona motorului electric ventilație forțată post 2 și la generatorul auxiliar;

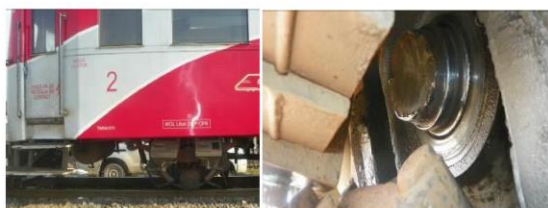
La verificarea vizuală a osiei motoare s-a constatat ruperea fusului de osie din partea stângă a sensului de mers respectiv din partea scurtă a osiei – foto nr.1.

Cauza directă a producerii incidentului o constituie depășirea limitei de oboseală a materialului din care a fost fabricată osia motoare nr.25083, în condiții de suprasolicitare sub eforturi compuse de tracțiune-comprunsiune și încoiere rotativă.

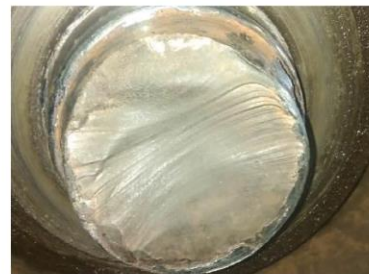
Foto nr.2 – secțiunea de rupere a fusului de osie

- dantura interioară a coroanelor dințate și a mușei culisante pentru schimbarea sensului de mers, aveau aspect normal, fără urme de lovire, bavuri sau pitting;
- rulmenții de sprijin ai carcasei atacului de osie, cuzineții de sprijin ai coroanelor dințate pe osie, precum și rulmenții de sprijin ai cutiilor de unsoare pe fusul de osie erau în condiții normale de funcționare, fără urme de încălzire;
- uleiul de angrenaj din atacul de osie avea un aspect corespunzător, fără urme de apă sau pilături;
- osia prezintă ruptură 100% nouă în zona fusului partea stângă a sensului de mers (foto nr.2);

- examinarea microscopică (microstructură, grad de puritate) a scos în evidență:
 - în apropierea zonei ruperii, straturi superficiale ecruisate suprapuse și pliuri de material, rezultate după deformări și gripiari ale inelului interior (bușei de extracție) pe osie. În materialul puternic distorsionat, între straturile ecruisate sunt dezvoltate numeroase microfisuri, aproximativ paralele cu suprafața osiei;
 - la suprafața exterioară a secțiunii în zona micro corespunzătoare petelor de „arsură” se evidențiază microfisuri pe traiectoria cărora se observă tendința de exfoliere a materialului pe suprafața osiei;

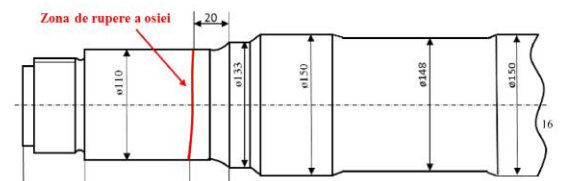
Fig.3 Zona în care s-a produs ruperea

- secțiunea de rupere este ușor înclinată și are următoarele cote spațiale:
 - distanța maximă față de obada roții 70 mm;
 - distanța minimă față de obada roții 50 mm;
 - distanța maximă dintre zona de rupere și zona de racordare dintre fusul de osie și zona inelului de etanșare 40 mm;
 - distanța minimă dintre zona de rupere și zona de racordare dintre fusul de osie și zona inelului de etanșare 20 mm.

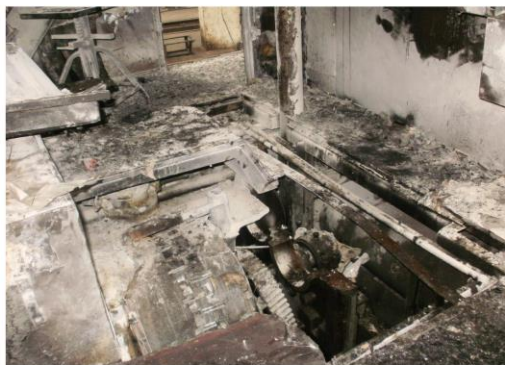
Foto nr. 3

- Semicarcasa superioară a transmisiei, a fost spartă deasupra grupului convertizoarelor, porțiunea distrusă fiind localizată în jurul zonei avariate a convertizorului de pornire;
- Semicarcasa inferioară a transmisiei a fost spartă pe o porțiune redusă în apropierea planului de separație cu semicarcasa superioară;
- Arborele turbinei convertizorului de pornire cu roata dințată de antrenare, a fost smulș din locașul lagărelor;
- Locașul lagărelor din peretele frontal al semicarcasei și o porțiune din perete au fost rupte în urma smulgerii arborelui;
- Uleiul din baia transmisiei, aruncat în cabină sau scurs, pe parcursul ultimilor 380 m. pe traverse și spre interiorul șinei de cale ferată din stânga sensului de mers;

- **Transmisia hidraulică** (foto nr. 3):
 - Convertizorul de pornire prezenta ruptură la capatul de închidere a carcasei statorului;
 - Carcasa convertizorului de pornire a fost distrusă pe o zonă de circa o treime din generatoare, de la capac și până la rotorul turbinei, zona de margine rămasă din carcasa prezenta crăpături pe generatoare și evazări din interior spre exterior, pe circumferință;

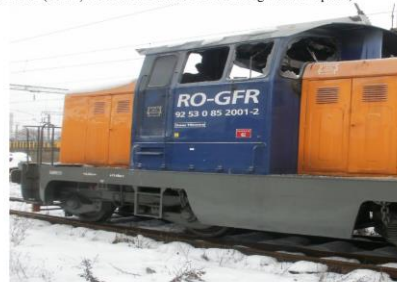
Foto nr. 1

- **Aspect exterior** (foto 1): Cabina de conducere cu toate geamurile sparte;

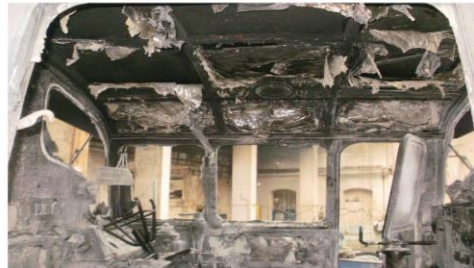
Foto nr. 2

- **Interiorul cabinii de conducere** (foto nr. 2 și 4):
 - Îmbrăcămintea interioară, arsă în totalitate;
 - Echipamentul electric, panouri de comandă, vitezoame - afectate termic, fără a fi distruse în totalitate;
 - Scaunul mecanicului: capitonaj ars;
 - Podeaua cabinii – capatul de vizitare a transmisiei ars;

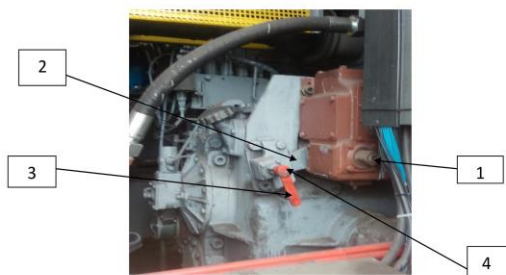
b) Din punct de vedere al mentenanței, cu ocazia verificării locomotivei DHF 2001 aflată în proces de reparații la SC RELOC S.A. Craiova, investigația a relevat faptul că, în cazul manipulării mufei de regim a reductorului inversor din poziția activă în poziția neutră, este necesară utilizarea unei chei cu deschidere de 32 mm. Acționarea mufei prin intermediul acestei chei, se face de pe pervazul locomotivei, fără a fi necesară introducerea locomotivei la linie prevăzută cu canal pentru revizie, sistemul de acționare al mufei de regim fiind prezentat în foto nr. 5 și 6.

1. Capătul de acționare a pârghiei mufei de regim care se manipulează cu cheia de 32 mm
2. Pârghia (brațul) mufei de regim;
