Buletinul AFER

Sumar 6/2016 (noiembrie - decembrie)

al accidentului feroviar produs la data de 23.01.2016, pe raza de activitate a Sucursalei Regionale Căi Ferate București, în Hm. Aninoasa, în circulația trenului de călători nr.9438, prin declanșarea unui incendiu la automotorul Desiro 2114.

*Ediție finală
14 decembrie 2016*

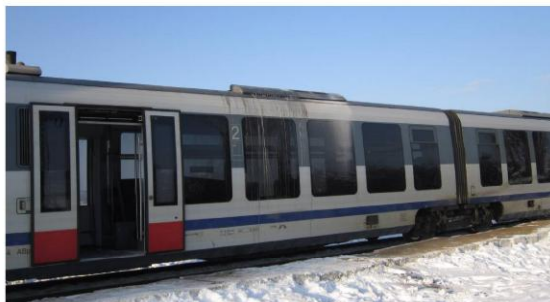
Fig. 4 – Locul producerii incendiului la automotorul Desiro 2114

- capacele instalației de climatizare erau demontate;
- capacele instalației de climatizare ale vagonului nr.2 (unitatea fără regulator) precum și componentele acesteia prezentau urme de fum;
- motorul de acționarea a clapetelor se afla căzut în interiorul incintei automotorului și prezenta urme de ardere.

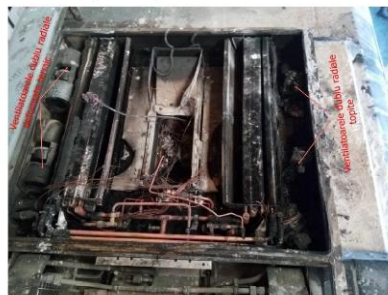
Fig. 4 – Ventilatoarele dublu radiale ale automotorului AM Desiro 2114

În cazul accidentului feroviar produs la data de 23.01.2016 în circulația trenului de călători Regio nr.9438 s-a constatat că incendiul produs la automotorul Desiro 2114 s-a datorat defectării unui ventilator dublu radial din componerea instalației de climatizare, componentă ce trebuia înlocuită cu ocazia reparației planificate tip R8, reparație la care automotorul era scadent începând cu data de 26.09.2013.

- ventilatoarele dublu radiale partea stângă (2 bucăți) erau topite (Fig. nr.4);
- ventilatoarele dublu radiale partea dreaptă (2 bucăți) erau deformate termic (Fig. nr.4);
- servomotorul acționare clapetei aer era afectat termic; (Fig. nr.5)
- cablajul aferent instalației de climatizare avea izolație topită;
- blocul de siguranțe automate era topit;
- blocul de rele de comandă era topit;
- filtrele de colectare a vaporilor de apă erau afectate termic.

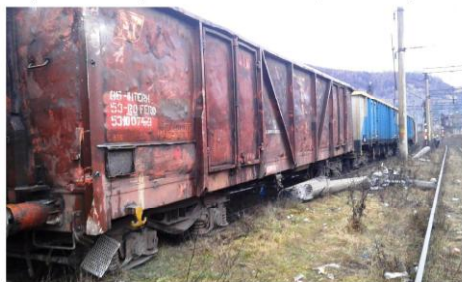
Foto 1. Poziția vagonului implicat după deraiere

Ca urmare a rușii acestui stâlp LC, un capăt al traversei rigide de susținere a liniei de contact dintre stâlpii LC nr.202 și nr.203 (acesta din urmă fiind amplasat între liniile 4 și 5), a căzut pe vagonul nr.335353049265 (al 11-lea de la siguranță), iar stâlpu LC nr.203 s-a înclinat în gabaritul liniei 5 (foto 1). Ultimul vagon din tren a rămas peste schimbătorul de cale nr. 52, cu afectarea secțiunii izolate 44/52.

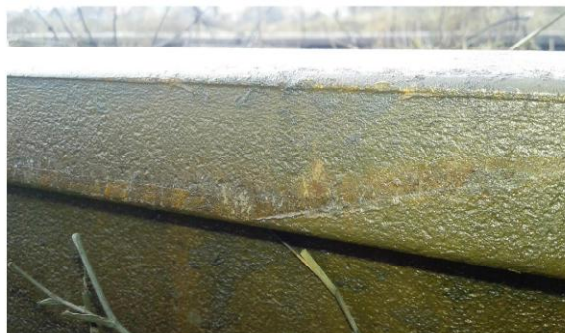
Foto 2. Prima urmă de deraiere

- punctul în care a fost identificată prima urmă de deraiere, respectiv km 78+543 a fost notat ca punctul „0”. În acest punct „0”, pe fața laterală activă a ciupercii șinei de pe firul interior al curbei (șina din partea dreaptă față de sensul de mers al trenului) au fost constatate urme de frecare specifice căderii roții materialului rulant între firele căii (foto 2).

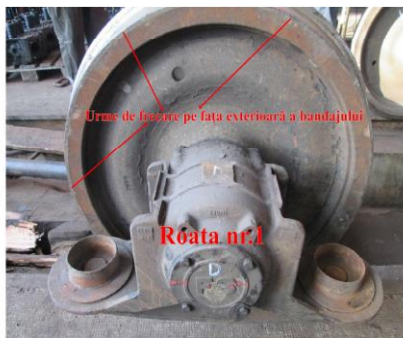
Foto 8. Roata nr.1

- reviziile de tip RR și RIF (revizia rulării și revizia intermediară a frânei) a fost efectuată în luna martie anul 2013, de către SC Multimodal Service SRL Ploiești;
- pe fața exterioră a bandajului roții de pe partea dreaptă (roata nr.1) în sensul de mers al trenului de la osia atăcată a vagonului (corespunzătoare roților 1-2) s-au constatat urme puternice de frecare, rezultate în urma contactului acestei suprafețe cu flancul interior al sinei din partea dreaptă în sensul de mers al trenului (de pe firul interior al curbei) – foto 8;

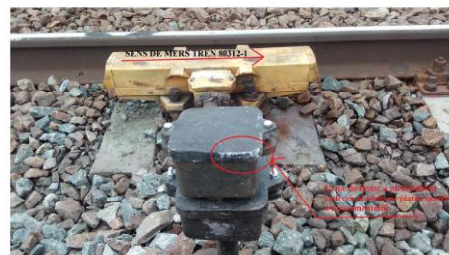
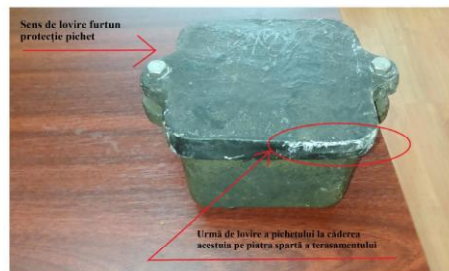
- La verificările efectuate de către comisia de investigare urmare a producerii incidentului, la pichetul inductorului de 500 Hz aferent semnalului de trecere BL 23, s-au constatat:
- pichet inductor înclinat în sensul de mers al trenului nr. 80312-1;
- urmă de lovire a pichetului la căderea acestuia pe piatra spartă a terasamentului;(Foto nr.2 și Foto nr.3)

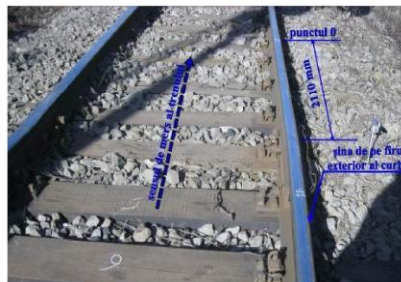
Prima urmă de deraiere (punctul „0”) a fost constatată în cuprinsul curbei circulare cu raza R=340 m, la km 238+608 și se afla la o distanță de 2110 mm după cea de a doua joantă de capăt a JIL-ului (joanta izolantă lipită) din dreptul semnalului de trecere BL 29 - foto nr.1.

foto nr.1 - poziția punctului 0 față de două joante de capăt JIL-ului

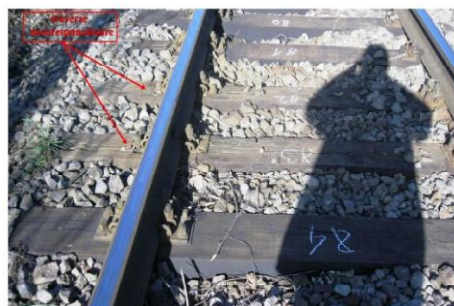
- în cuprinsul zonei pe care s-au efectuat verificările s-a constatat faptul că, au fost executate lucrări de înlocuire a traverselor normale de lemn necorespunzătoare, dar acestea nu au fost în totalitate înlocuite, fapt dovedit de traversele necorespunzătoare identificate atât în cuprinsul panourilor, cât și în zona joantelor - foto nr.3.

foto nr.3 - traverse necorespunzătoare între traverse noi

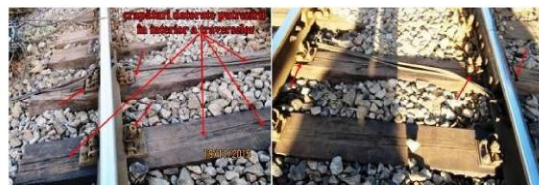
foto nr.4

- Majoritatea traverselor necorespunzătoare erau putrezite în interior, motiv pentru care tirfoanele nu mai puteau fi strânse, fapt care favoriza deplasarea plăcilor metalice în lungul traversei - foto nr.4;

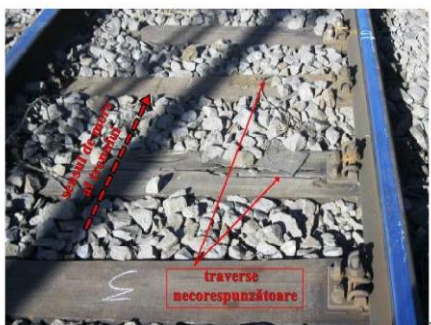
foto nr.6

- traversa din fața punctului „0”, respectiv traversa 2 avea crăpături pe direcție longitudinală, inclusiv sub placa metalică din partea dreaptă (corespunzătoare firului exterior al curbei), defect care impunea înlocuirea traversii - foto nr.6.

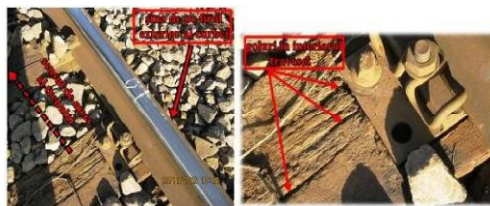
tirfoanele nu își mai realizau funcția de fixare a plăcii metalice de traversă - foto nr.7.

foto nr.7 - traversa din punctul 0 - capătul din partea dreaptă (firul exterior al curbei) și detaliu

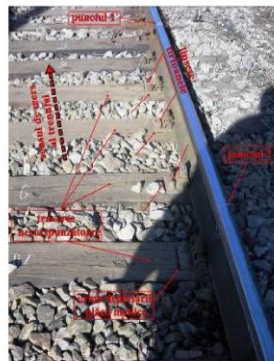
Valorile ecartamentului măsurate în punctele „0”-„20”, pictetate la baza de măsurare de 2,5 m, au scos în evidență faptul că, variația ecartamentului de 2 mm/m admisă de prevederile instrucționale, era depășită. Valoarea cea mai mare a acesteia a fost de 5,2 mm/m și s-a înregistrat între punctele „2” și „1” (în sensul de mers al trenului) - foto nr.8.

foto nr.8 - firul exterior al curbei - starea tehnică a traversilor între punctele 1-2 nu permite strângerea tirfoanelor pentru împiedicarea deplasării plăcilor metalice

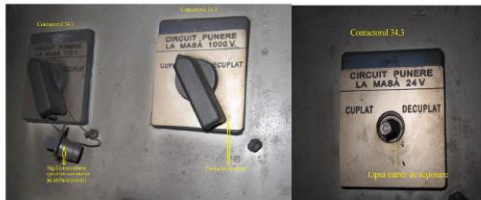
- comutatorul 34.1 al circuitului de punere la masa de 170V era sigilat necorespunzător, modul de aplicare al acestuia permițând comutarea pe ambele poziții;
- comutatorul 34.2 al circuitului de punere la masa de 1000V era pe poziția cuplat, nesigilat;

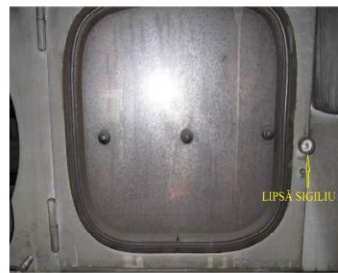
- cutia releelor nr.54 era nesigilată;

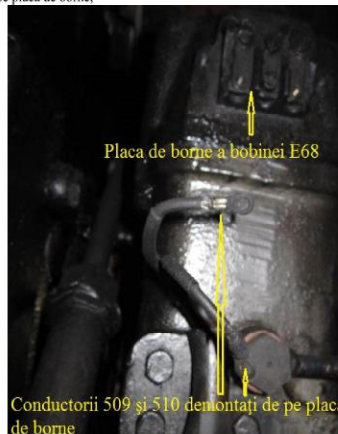
- cablurile de la instalația antipatinaj de alimentare a bobinei E68 de la regulatorul mecanic erau demontate de pe placa de borne;

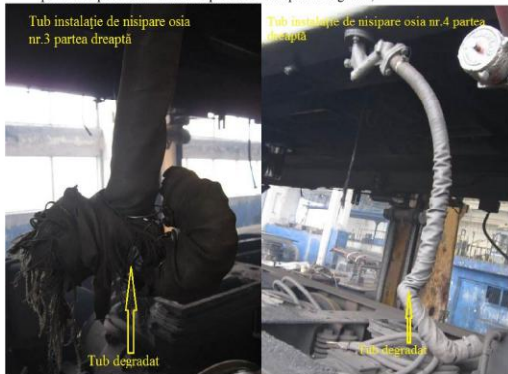
- post I dreapta osia 1 – avea nisip ud și tasat iar tubul nisiparului neasigurat;
- post I dreapta osia 3 – avea nisip tasat cu tub spart și degradat;

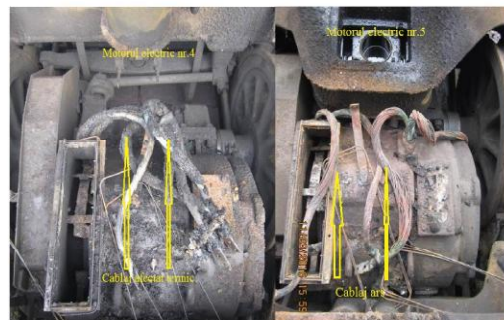
- papucii de legătură erau în stare normală;
- bobinajul rotorului și colectorul acestuia erau în stare bună;
- conexele de legătură erau afectate termic fără urme de străpungere;
- coroana portperii era intactă, dar înnegrită din cauza incendiului.
