# Buletinul AFER

## Sumar 1/2017 (ianuarie - februarie)

al incidentului feroviar produs pe raza de activitate a Sucursalei Regionale de Căi Ferate Constanța în circulația trenului de călători nr. 1581 din data de 29.10.2016, între halta de mișcare Dunărea și stația CFR Cernavodă Pod.

privind accidentul feroviar produs la data de 12.03.2016, pe raza de activitate a Sucursalei Regionale de Căi Ferate București, între Ramificația Rudeni și stația CFR Chitila, în circulația trenului de marfă nr.40616-1

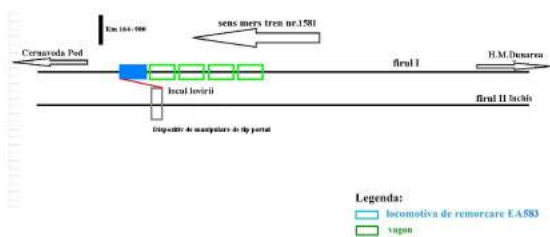
Fig.1

Conform declarațiilor personalului de locomotivă, care a asigurat remorcare trenului de călători IC nr.1581, în circulația trenului pe distanța halta de mișcare Dunărea - stația CFR Cernavodă Pod, pe firul I, la intrarea pe podul Dunărea, în jurul orei 08:55, a observat un dispozitiv metalic în gabari, a dat semnale de „ATENȚIE!” cu fluierul locomotivei, după care a luat măsuri de frânare în vederea opririi trenului și a lovit cu locomotiva „dispozitivul de manipulare de tip portal” la km.164+900, dispozitiv cu care se efectuau lucrări de reabilitare pe firul II (fir închis circulației) (fig.1).

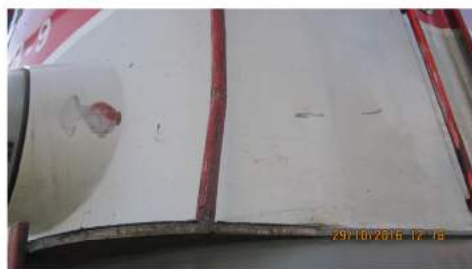
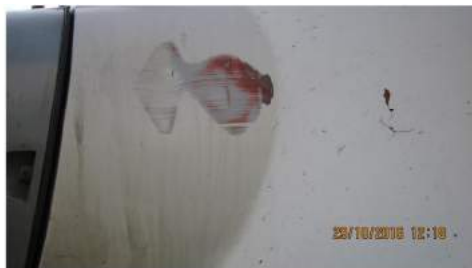
Fig.8

- la locomotiva de remorcare EA 538 s-au constatat avarii ușoare pe partea stângă a sensului de mers (partea mecanicului ajutor) fiind deformată bara verticală a balustradei de protecție frontală de lângă far și vopseaua ștersă în zona respectivă ( fig.8) și (fig.9);

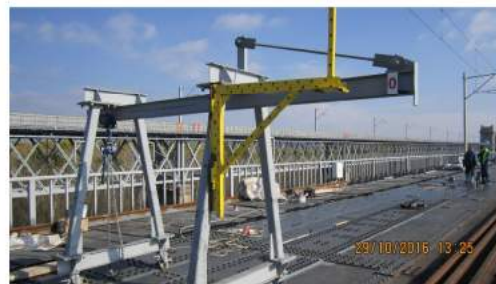
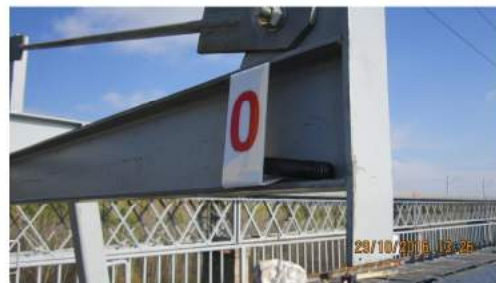
Fig.10

- la „dispozitivul de manipulare de tip portal” s-au constatat ușoare urme de deformare a profilului din partea de sus și afectarea vopselei ( fig.10) și (fig.11)

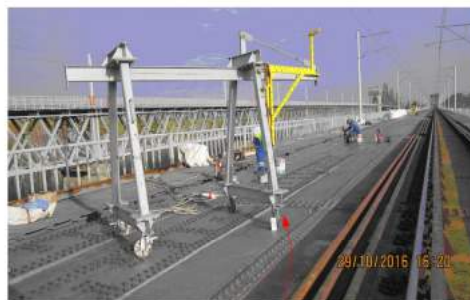
Fig.12

- era un strat subțire de brumă, fapt care a dus la intrarea în gabaritul firului I de circulație a dispozitivului, și a fost lovit de locomotiva de remorcare a trenului;
- „dispozitivul de manipulare de tip portal”, a fost deplasat circa 3 metri spre dreapta în urma lovirii (fig.12);
- au constat oprirea trenului și au comunicat personalului de locomotivă că, nu sunt avarii majore, după care trenul și-a continuat parcursul;

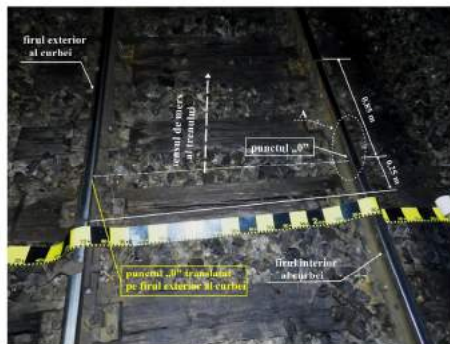
punctul „0”

Prima urmă de deraiere (punctul „0”) a fost constatată la km 1+985, în cuprinsul curbei circulare, care are raza  $R=188$  m și este o urmă lăsată de căderea între firele căii a unei roți din partea dreaptă, roată care rula pe șina corespunzătoare firului interior al curbei.

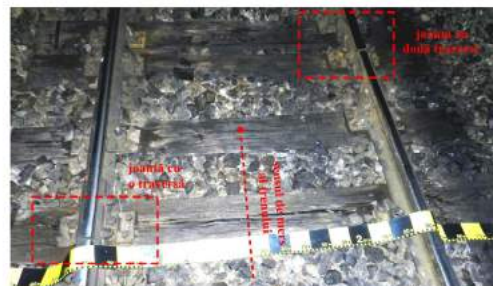
Joanta din partea stângă față de sensul de mers al trenului (cea de pe firul exterior al curbei), care se afla la 0,25 m înaintea punctului producerii deraierei (punctul nr.0), avea rostul de dilatație în dreptul unei traverse (traversa nr.1). Punctul de sprijin al capătului unei șine era pe placa metalică de pe această traversă, iar cel mai apropiat punct de sprijin al celeilalte șine era pe placa metalică aflată pe traversa anterioară (traversa nr.2).

modul de alcătuire al celor două joante aflate de o parte și de cealaltă parte a punctului deraierei

Din punct de vedere al poziției pe care trebuie să le aibă traversele ce fac parte din alcătuirea unei joante, aceste două traverse nu respectau condiția de a fi alăturate, astfel încât, rostul de dilatație să fie în exteriorul acestora, în dreptul spațiului dintre traversele alăturate (spațiul dintre traversele alăturate trebuie să fie de minim 5 mm).

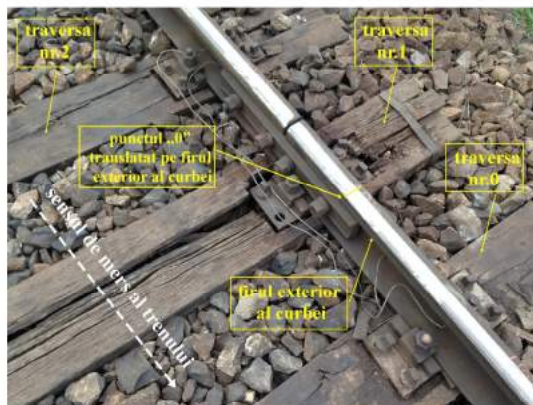
- traversa nr.2 era putredă și crăpată pe capătul dinspre firul exterior al curbei, fapt pentru care placa metalică a pătruns în corpul traversei, iar tirfoanele nu mai puteau fi strânse pentru fixarea plăcii metalice de traversă;
- traversa nr.1 era putredă și crăpată pe întreaga lungime.

defectele traverselor nr.0 + nr.2  
capetele traverselor dinspre firul exterior al curbei

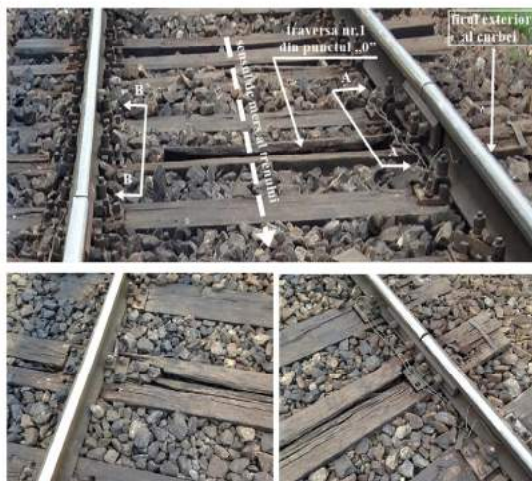
traversa nr.1 de la joanta aflată înaintea punctului „0” - detaliul B

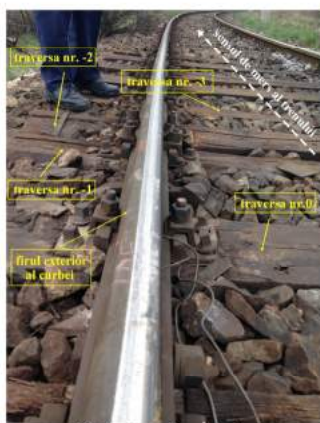
- traversa nr.0 pe capătul dinspre firul exterior al curbei, avea fața superioară uzată ca urmare a frecării în timp a plăcii metalice de traversă. Placa de polietilenă era ruptă și ieșise de sub placa metalică. Cele două tirfoane dinspre axul căii nu fixau placa metalică și aveau capetele înclinate spre firul exterior al curbei. Capătul traversei dinspre firul interior al curbei era uzat pe fața superioară ca urmare a deplasărilor plăcii metalice în sensul creșterii valorii ecartamentului. Jocul acestei deplasări era de aproximativ 10 mm;
- traversa nr.-1 pe capătul dinspre firul interior al curbei fața superioară era uzată ca urmare a deplasărilor plăcii metalice în sensul creșterii valorii ecartamentului. Jocul acestei deplasări era de aproximativ 10 mm;

defectele traverselor nr.0 – -3  
capetele traverselor dinspre firul exterior al curbei

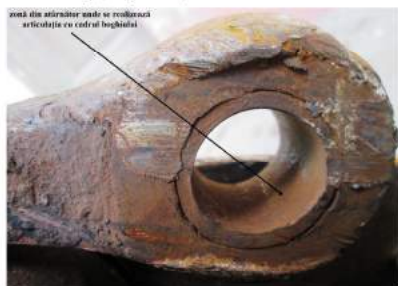
Fotografia nr.5

La atârănătorul portsabotului, căzut de la vagonul deraiat, s-a constatat faptul că, în zona de lucru a bulonului de articulație cu cadrul boghiului, zonă greu vizibilă, la interiorul bucei, nu existau urme recente de lucru (luciu metalic), fapt ce a condus la concluzia că, bulonul acestei articulații a fost desfacut de mai mult timp (fotografia nr.5).

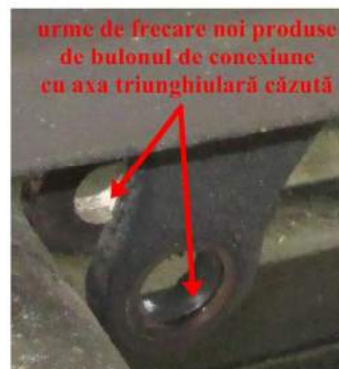
Fotografia nr.6

După cum se poate observa în fotografia nr.6, la articulația existentă în zona de conexiune „B” sunt urme proaspete de frecare (luciu metalic) produse de frecarea bulonului de articulație dintre axa triunghiulară și levierul vertical. Această constatare coroborată cu faptul că, bulonului de fixare al acestei articulații a fost identificat la circa 112 m față de punctul 0, în sensul de mers, susțin concluzia că această articulație a fost funcțională până la sosirea trenului de marfă nr.42619 în stația CFR Gălgău.

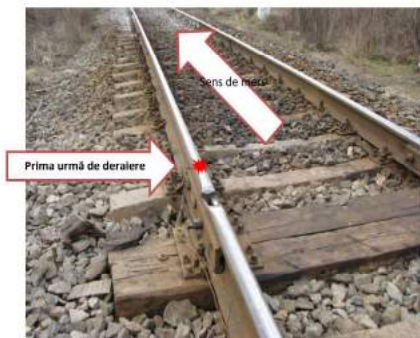
Foto 5 - prima urmă de deraiere - punctul 0 (fotografie făcută după consolidarea provizorie a liniei)

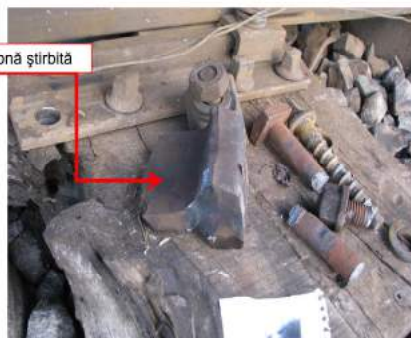
Foto 7 - cuponaș de șină care prezenta o zonă știrbită cu aspect de ruptură nouă

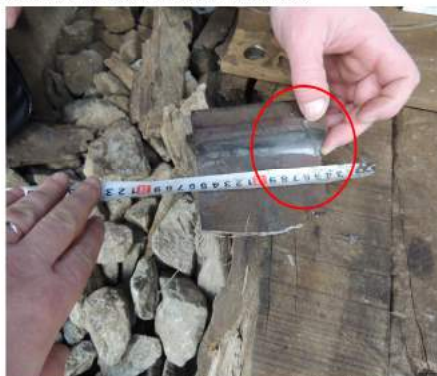
A fost poziționată așchia metalică pe cuponaș și s-a constatat o potrivire perfectă, ceea ce a dus la concluzia că așchia era sărită din cuponașul găsit și totodată la concluzia că ambele piese metalice (cuponașul și așchia) au fost implicate în deraierea trenului - Foto 8

Foto 8 - așchia metalică poziționată pe cuponașul cu lungime de 110 mm

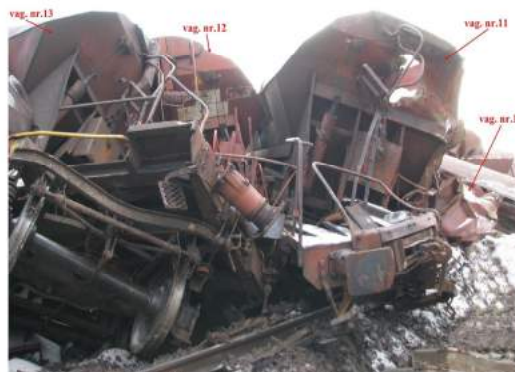
Foto 15- vagoanele 10, 11, 12 și 13 răsturnate

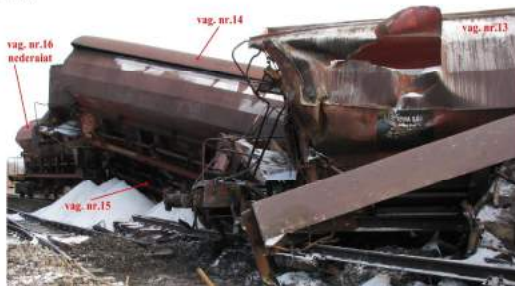
- vagonul nr.33870821342-0, rămas fără boghii, era poziționat peste vagonul nr.33870821370-1 care avea cel de-al doilea boghiu, tip Y25Cs1k, atașat la vagon iar în partea din față erau suprapuse trei boghii;
- cotele și dimensiunile măsurate la osii se încadrau în limitele admise în exploatarea vagoanelor de marfă.

Foto 16- vagoanele 13,14,15 răsturnate și 16 nederaiat

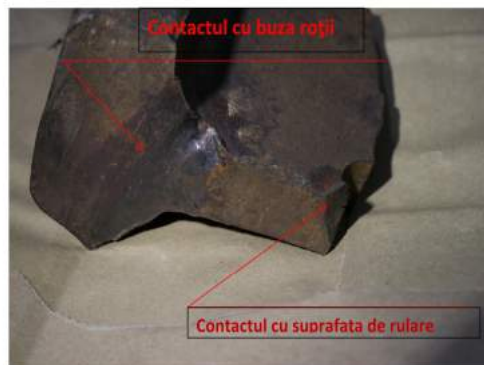
Foto 18- urma rezultată de la contactul cu buza roții cât și urma rezultată de la contactul cu suprafața de rulare a roții.

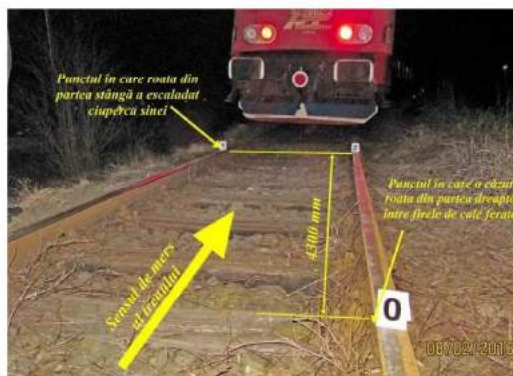
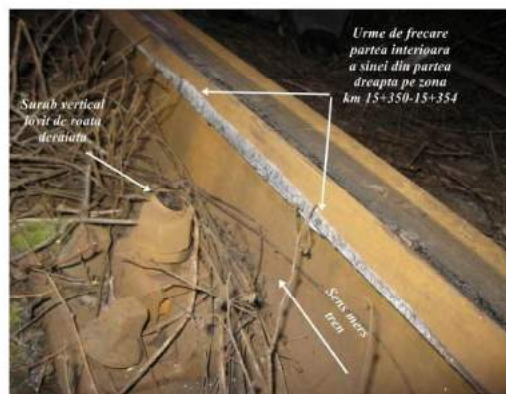
Foto nr.2

Urmele de frecare pe fața interioară a ciupercii șinei (afărate firului interior al curbei) s-au constatat pe o distanță de aproximativ 4,3 m – foto nr. 2 și 4.

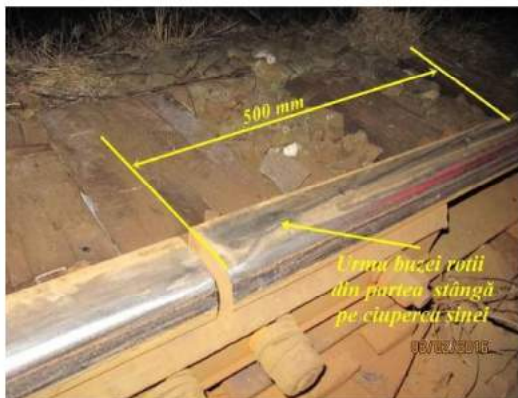
Foto nr.3

Roata din stânga a rulat pe șină o distanță de 4,3 metri până în dreptul primei joante, unde s-a produs escaladarea ciupercii șinei din stânga sensului de mers (șina corespunzătoare firului exterior al curbei), rularea buzei roții pe ciupercă o distanță de aproximativ 500 mm și căderea în exterior a primei osii – foto nr.2 și 3.

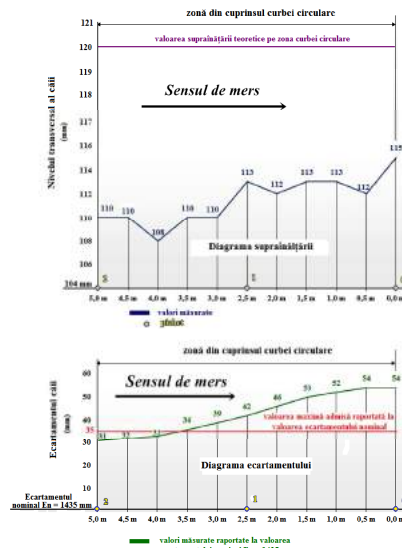
Fig. nr.4

Verificarea valorii ecartamentului căii pe o lungime de 5,0 m începând de la punctul „0” în sens invers de mers al trenului, efectuată la echidistanțe mai mici, respectiv de 0,5 m, a scos în evidență faptul că depășirea valorii toleranței maxime a ecartamentului căii începe cu 4,0 m înainte de punctul „0”, cu variația maximă de 3 mm/m (Fig. nr.4).

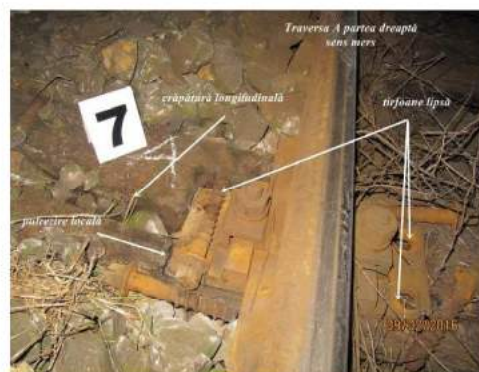
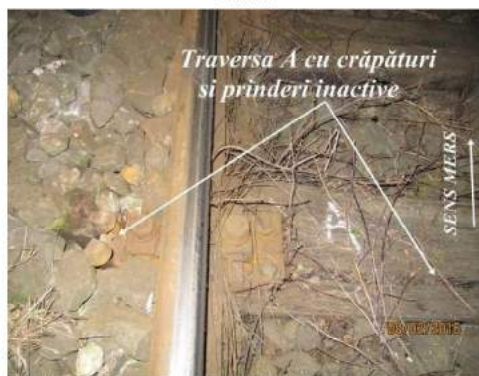
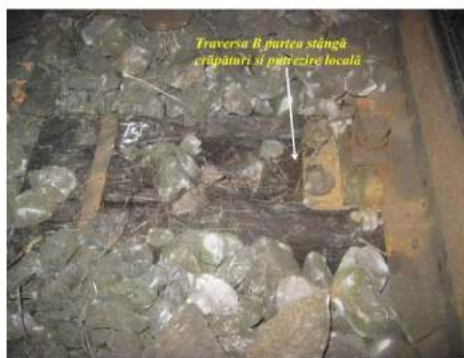
Foto nr.7

- un număr de 5 traverse (traversele inscripționate A, B, C, H, I) prezentau crăpături longitudinale (foto nr.7, 8, 9);

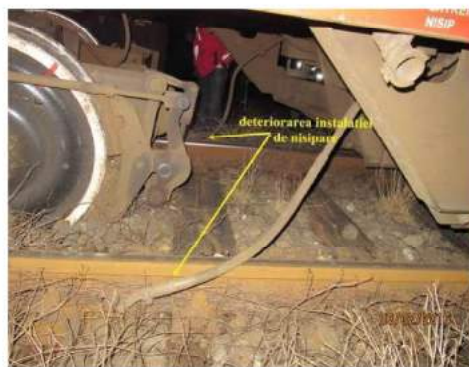
Foto nr. 13

- trenul era asigurat contra pomirii din loc;
- instalația de nisipare degradată (ruptă) - (foto nr.13);

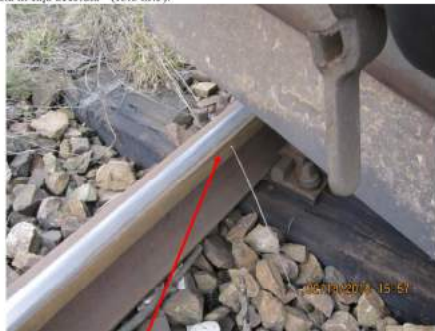
Foto nr.3: Prima urmă de deraiere
