# Buletinul AFER

## Sumar 2/2017 (martie - aprilie)

al accidentului produs la data de 21.03.2016,  
de pe raza de activitate a Sucursalei Regionale de Căi Ferate Brașov  
în halta de mișcare Augustin, prin deraierea locomotivei EA nr.91-53-0477-498-6

Raport de investigație  
Varianta finală  
20 martie 2017

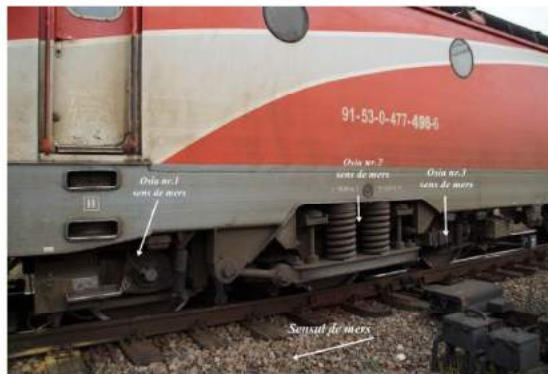
Foto nr. 1 – osiile nr.1-3 partea stângă sens mers

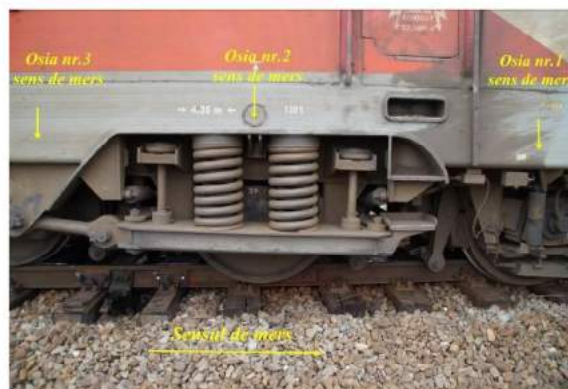
Foto nr.5 - osiile nr. 1-3 partea dreaptă în sensul de mers al trenului

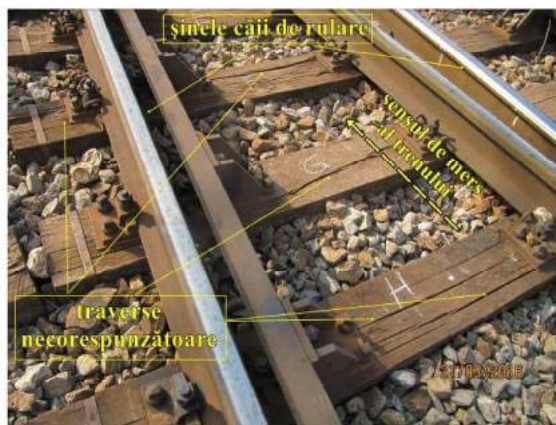
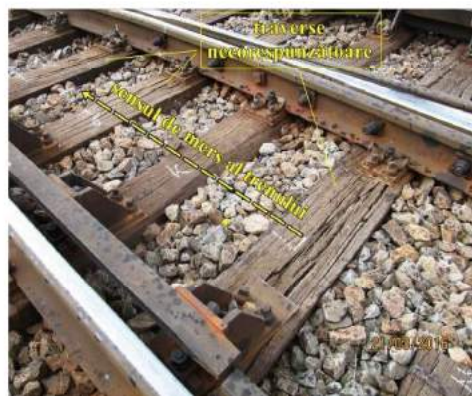
Foto nr.6

- S-au constatat următoarele:
- 5 traverse cu crăpături longitudinale inscripționate F, H, I, J, și L din care una prezenta și o zonă putredă (traversa L) - (foto nr.6,7,8);

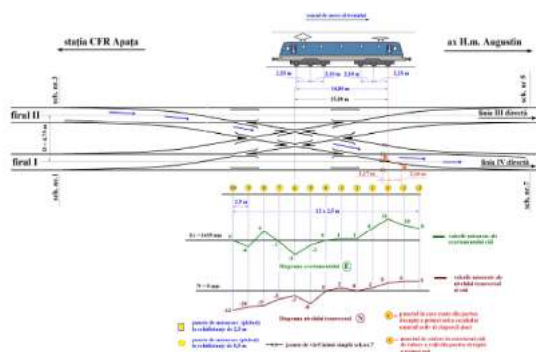
- în cazul verificărilor efectuate la baza de măsurare de 2,5 m
  - referitor la ecartamentul căii
    - În urma măsurărilor efectuate s-au constatat depășiri ale toleranțelor admise în exploatare față de ecartamentul prescris la aparatele de cale, cu valori cuprinse între - 9 mm (pichetul nr.6) și + 9 mm (pichetul nr.0), prevăzute de Instrucția de norme și toleranțe pentru construcția și întreținerea căii - linii cu ecartament normal - nr.314/1989, art.19.2,

Diagrama nr.6  
Diagrama valorilor ecartamentului și nivelului transversal al căii măsurate în puncte cu echidistanță de 2,5 m

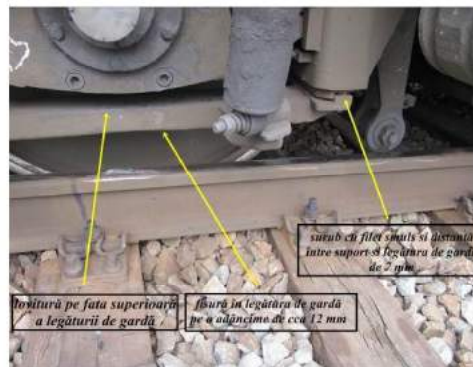
Foto nr.11

- la osia nr. 6 (prima în sens de mers), roata partea stângă, legătura de gardă prezenta amprente de lovituri ale cutiei de unsoare, o fisură în zona de mijloc a acesteia pe o adâncime de cca 12 mm, precum și șurub de prindere cu filet smuls, iar legătura era distanțată față de suportul de prindere cca 7 mm în partea spre osia nr.5 (foto nr.11).

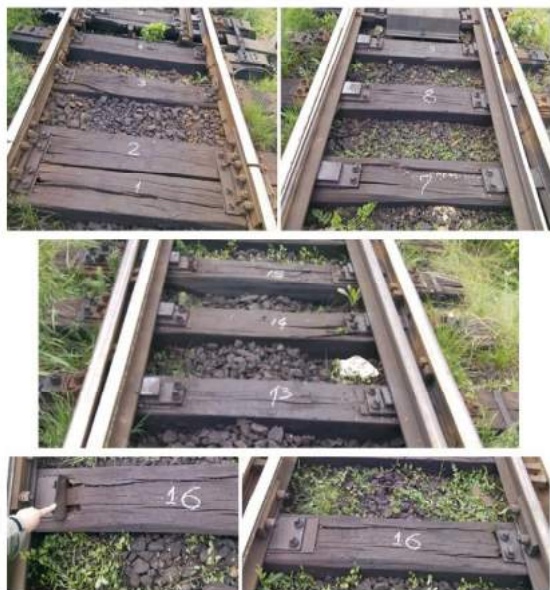
- sprijinitorul contraacului curb din dreptul traverselor nr.5 era crăpat, iar cel din dreptul traverselor nr.8 era rupt;
- la traversa nr. 9 tirfoanele nu asigurau strângerea plăcii metalice de traversă;
- la propoziția de pe contraacul drept din dreptul traverselor nr.13 și în apropierea traverselor nr.14 spațiul dintre capătul propoziților și inima acului curb (în poziția în care acest ac era lipit de contraacul drept așa cum fusese manipulat macazul pentru parcursul trenului de marfă nr.39554) era mult mai mare de 1 mm (valoarea de 1 mm a acestui spațiu este reglementată de prevederile art.19, pct.11 din Instrucțiunea de norme și toleranțe pentru construcția și întreținerea căii - linii cu ecartament normal - nr.31/4/1989);

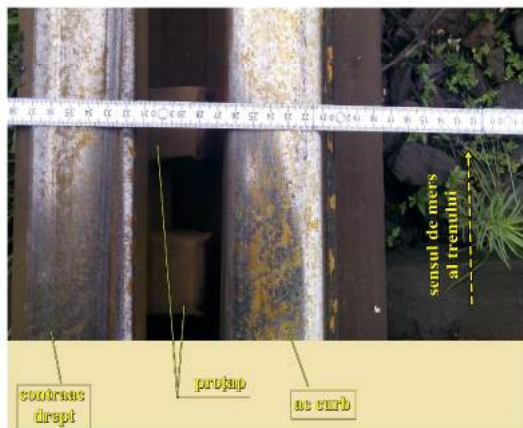
- pe talpa contraucului curb, pe partea dreaptă, în dreptul traverselor nr.7, nr.9 și nr.11, au fost identificate urme de deplasare în lung a contraucului ca urmare a frecării dintre celește prinderi verticale tip K și talpa contraucului. Deplasările aveau valori de 5 mm și erau în sensul de mers al trenului;
- prisma căii era compactată, având nivelul superior la aproximativ 5 cm peste fața inferioară a tălpii traversei.

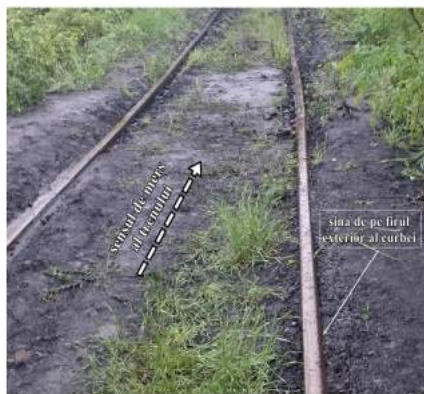
Prisma de piatră spartă în zona producerii deraierei era foarte colmatată de pământ amestecat cu reziduuri de cărbune căzute din vagoane. Acest amestec formase un strat gros, care în unele zone acoperea traseele și elementele sistemului de fixare tip K a șinelor de traverse. Între firele căii înălțimea acestui strat ajungea până la ciupercă șinelor, urma lăsată de buza profilului roților fiind vizibilă în unele zone, iar în exteriorul căii înălțimea acestui strat depășea suprafața de rulare a ciupercii șinei.

Datorită acestui strat, prisma de piatră spartă nu mai asigura drenarea apei provenită din precipitații, astfel că, în unele zone se formase noroi.

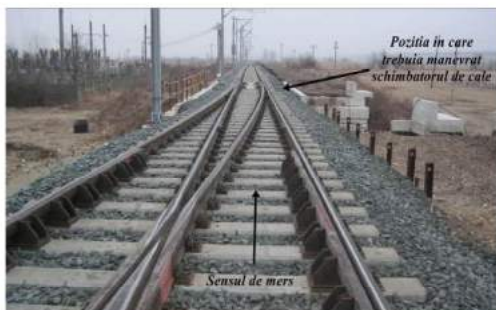
Foto nr.2 – Poziția în care trebuia să fie manevrat schimbătorul de cale nr.15

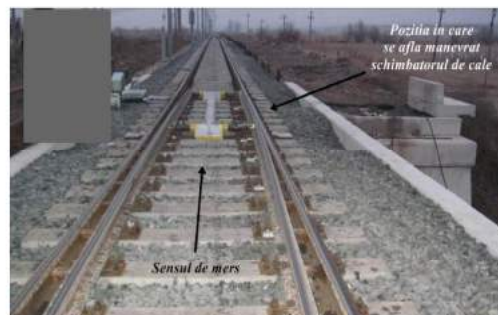
Foto nr.3 – Poziția în care se afla manevrat schimbătorul de cale nr.15

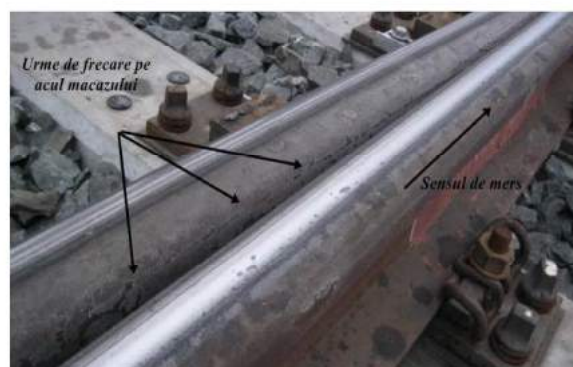
Foto nr.4

Pe acul curb al macazului au fost constatate urme de frecare produse de roțile locomotivei, care au condus la talonarea acestuia, situate la o distanță de 6,10 m de vârf – foto nr.4.

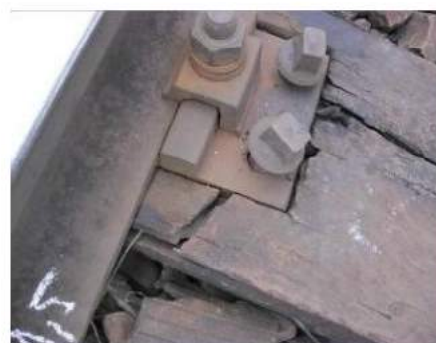
Foto nr.17 - Detaliu traversa B, partea stângă față de sensul de mers al trenului

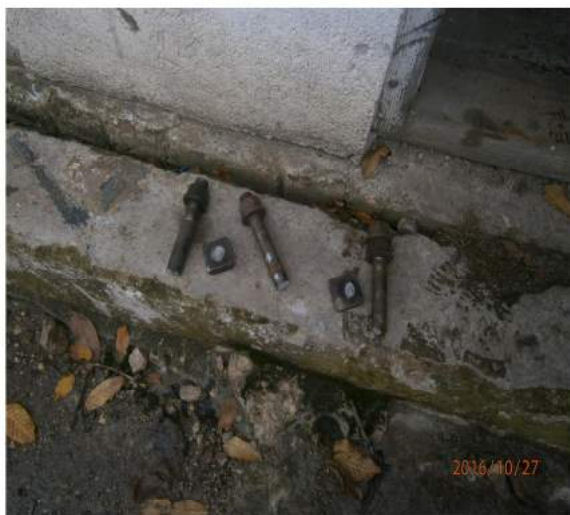
Foto 1 – buloanele orizontale secționare

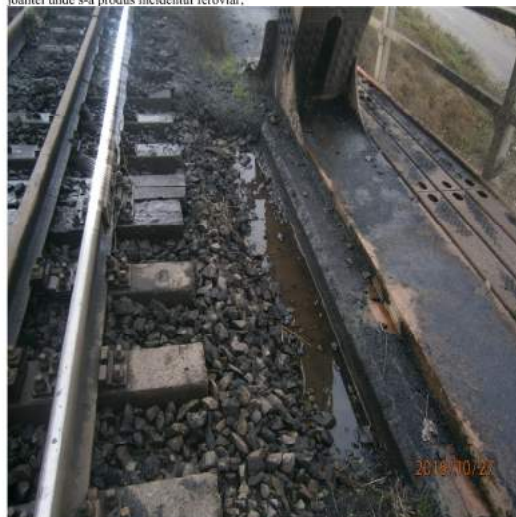
Foto 3- zona noroioasă

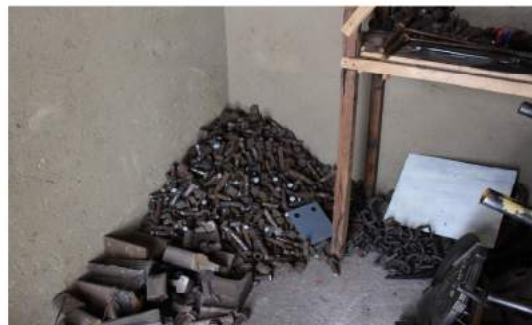
Foto 5 – șuruburi orizontale secționate
