Buletinul AFER

Sumar 3/2017 (mai - iunie)

al incidentului feroviar produs
în stația CF Balota la data de 06.10.2016 în circulația trenului de marfă nr.97559

al accidentului feroviar produs la data de 10.07.2016, pe raza de activitate a Sucursalei Regionale Căi Ferate București, în stația CFR București Noi, în circulația trenului de marfă nr.71706, pe linia 301-X Governamentală

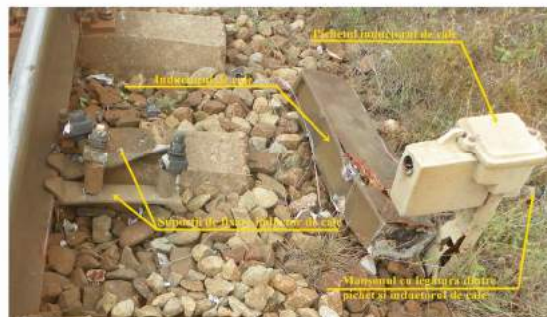
- Cu ocazia verificărilor efectuate de către comisia de investigare pe teren s-au constatat:
- Semnalul luminos de ieșire X II al stației CFR Balota la momentul trecerii trenului nr.97559 era cu indicația „verde”, iar inductorul acestuia de 1000/2000 Hz cu ambele bobine pasive;
 - inductorul de cale de 1000/2000 Hz, al semnalului luminos de ieșire X II, smuls din suportul de fixare, carcasa spartă și bobinele degradate ca urme a unei lovituri mecanice exterioare, manșonul de protecție al cablului smuls și cablul rupt între pichet și inductor - Fig. 3;
 - suportii de fixare ai inductorului de cale (cleștii) specifici pentru prinderea de șină tip 65, apropiați ca urmare a unei lovituri mecanice primite din exterior - Fig.3;
 - piulițele de prindere a inductorului pe suportii de fixare strânse fără a prezenta urme de slăbire - Fig. 3.

Fig. 3 Inductorul de cale al semnalului luminos de ieșire X II smuls și deteriorat

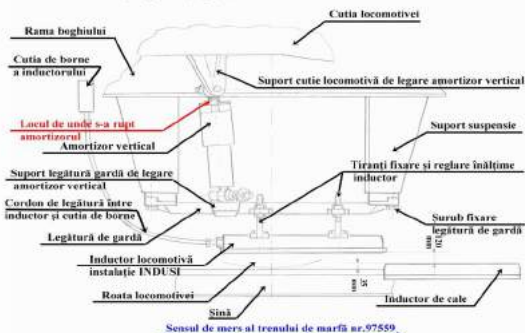
Fig.8 Ansamblul inductor, legătura de gardă și amortizor vertical

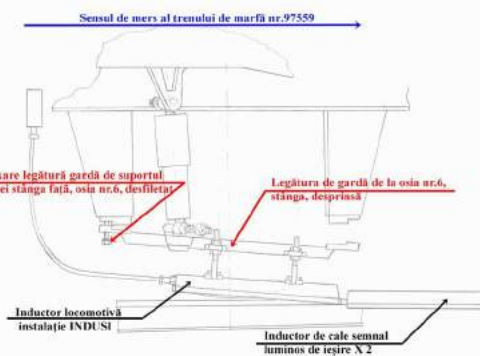
Fig.9 Schița cu legătura de gardă de la osia nr.6 desprinsă

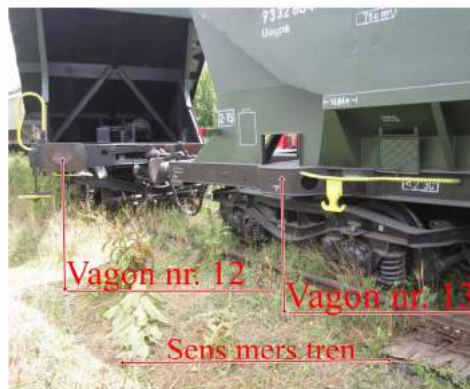
Fig. 3 – vagonul nr.3153933525-2 (al 12-lea) și nr.31539332684-0 (al 13-lea)

Ținând cont de concluziile prezentate anterior comisia de investigare consideră că starea tehnică a vagonului nr.3153933525-2, având la ambele crapodine plăcile de poliamidă deteriorate în totalitate, a dus la îngreunarea înscrierii în curbă a acestui vagon, favorizând producerea deraierei.

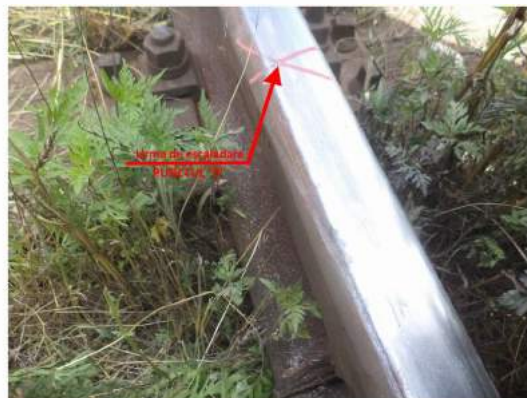
Urma căderii roții vagonului s-a observat la km 0+300, la 3,40 m după ultima joantă, în sensul creșterii kilometrajului, care a coincis cu sensul deplasării trenului.

Fig. 5 – urma de escaladare a buzei bandajului pe ciuperca șinei

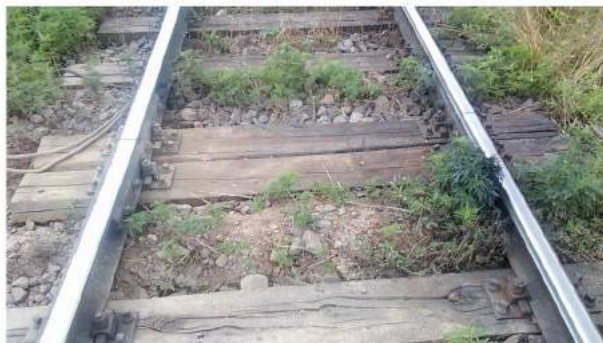
Fig. 8 – fotografia cu zona colmatată

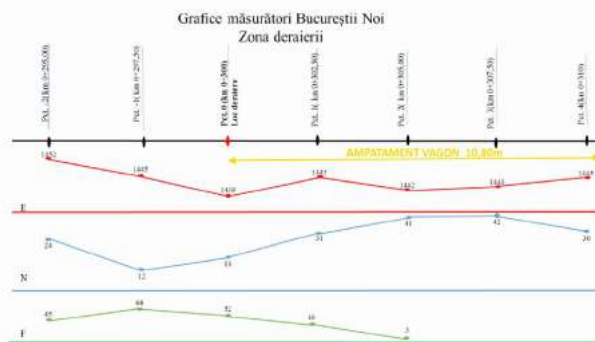
- referitor la torsionarea căii măsurată din 2,5 în 2,5 metri, comisia a constatat că între punctele „0” și „1” există o torsionare a căii de 13 mm, peste toleranța maximă admisă de Cap. I, art. 7, litera A, pct. 4 din Instrucția 314/1989, a cărei valoare este de 12,5 mm la viteze având valorile $10 < V \leq 30$ km/h;

Fig. 7 – grafic măsurători pe zona deraierii

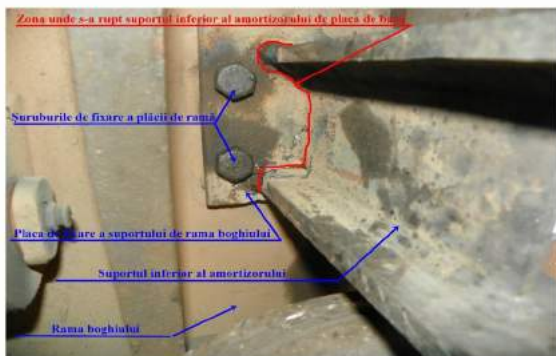
- îmbinare cu sudură nouă între placa de fixare pe rama boghiului și brațul suportului inferior al amortizorului hidrolic, partea stângă, primul în sens de mers dintre cutia locomotivei și boghiul nr.II.(Fig.8)
- placa de fixare pe rama boghiului nr.II a suportului inferior al amortizorului, partea stângă, primul în sens de mers schimbată

Fig. 8. Zona în care s-a produs ruperea

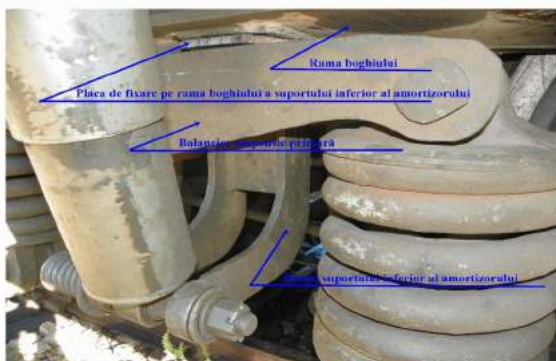
Fig.9

- nu se poate verifica îmbinarea prin sudură (fisurile care pot apărea în îmbinare în timpul exploatarei locomotivei) între brațul suportului inferior al amortizorului și placa de fixare a acestuia pe rama boghiului datorită balancierilor suspensiei primare. (Fig.9)

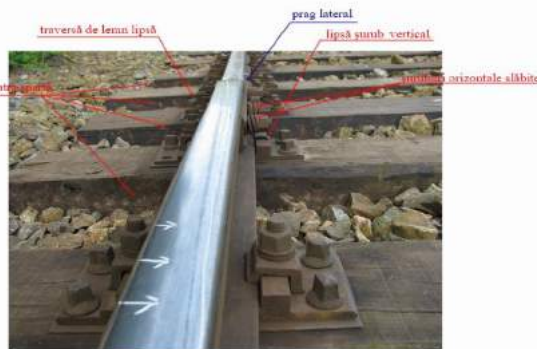
Prima de piatră spartă din zona acestei joante nu era conformă cu geometria unei prismei de piatră spartă pentru linie curentă, traseu în curbă, cale cu joante, montată pe traverse de lemn;

Figura 8 – detaliu cu joantă realizată neinstrucțional

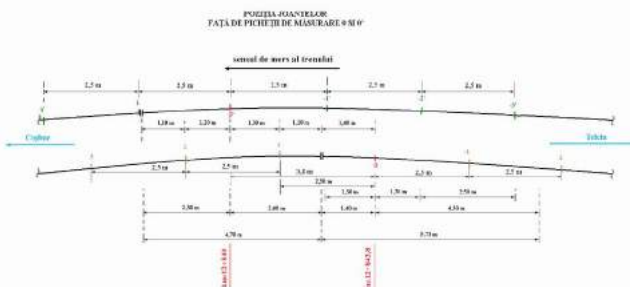
Cu toate că pe zona producerii deraierii suprastructura căii nu era alcătuită din panouri de șine traverse cu joante la echer și că numărul de joante de pe firul interior al curbei era diferit de numărul de rosturi de pe firul exterior al curbei, în foile de măsurare a rosturilor de dilatație, completate de personalul responsabil cu mentenanța, numărul rosturilor de dilatație era același pe ambele fire ale căii.

Schița nr. 6 – Detaliu cu poziția joantelor

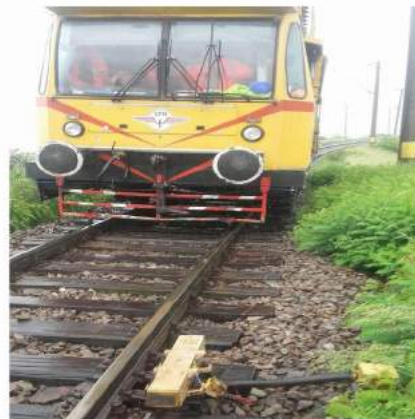
Foto nr.8

Electromecanicul a ajuns la Hm. Ruginoaș unde a consemnat în Registrul de Revizia Linilor și Instalatiilor de Siguranța Circulației denumit în continuare RRLISC la ora 0:50 cele constatate pe teren. Inductorii a fost înlocuiți pe teren în data de 02.06.2016 (foto nr.8).

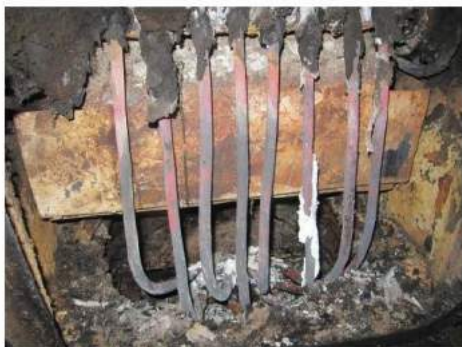
Foto nr.1 – Cablurile de forță la MT nr.4 cu izolația arsă

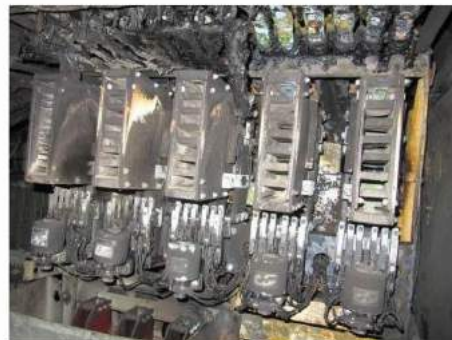
- toate geamurile laterale de la sala mașinilor erau sparte ca urmare a intervenției pompierilor iar în sălățile mașinilor pe culoarele laterale exista apă cu resturi de material de șters;
- depuneri de fum în zona grupe de ventilație și a redresorului de la blocul S4;
- cablurile de forță aparținând motorului de tracțiune nr.4 aveau izolația arsă în proporție de 100 % (vezi nr.1)
- capacul de la contactorii electropneumatici de la blocul S4 demontat, iar contactorii și cablajul aferent erau cu urme puternice de topire (foto nr.2);

Foto nr.2 – Contactorii electropneumatici și cablajul aferent - bloc S4

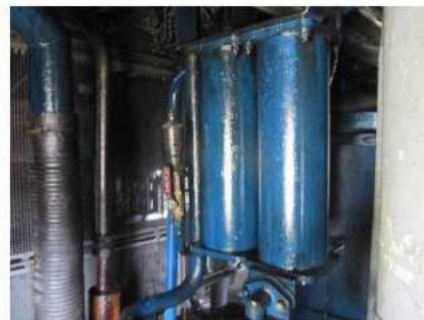
- pierderi de ulei pe rezervoarele de silicagel ale instalației pneumatice (foto nr.5)

Foto nr.5 - rezervoarele de silicagel ale instalației pneumatice

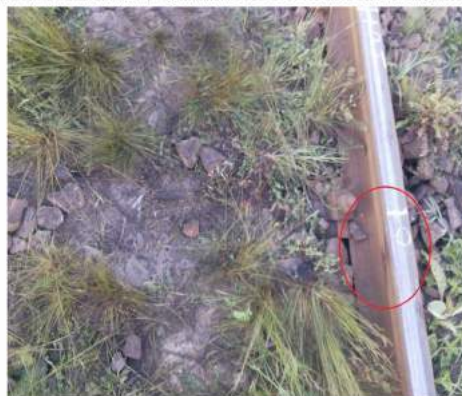
Foto.3 - Prima urmă de deraiere

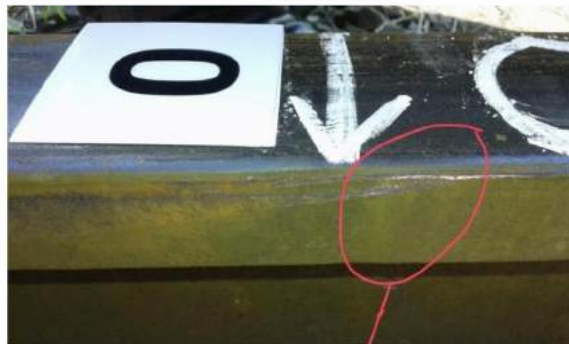
Foto nr.1 - Prima urmă de deraiere

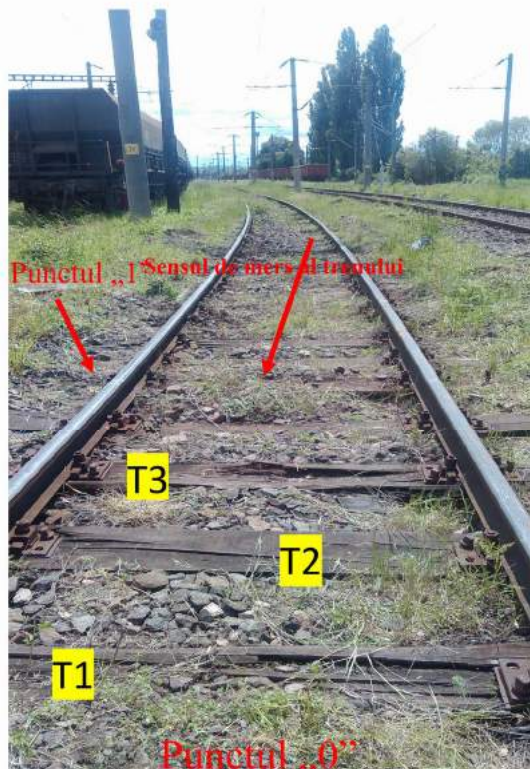
Foto nr.7 - Traversa 1, 2 și 3 din cale
