# Buletinul AFER

## Sumar 5/2017 (septembrie - octombrie)

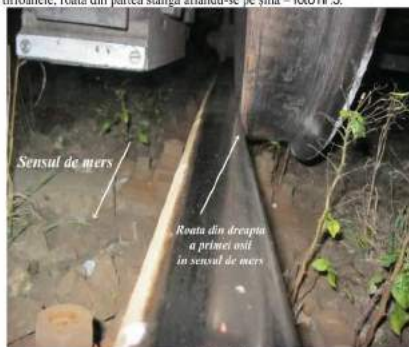
Foto nr.3

După oprirea trenului, urmare a verificărilor efectuate, s-a constatat faptul că, roata din partea dreaptă a osiei nr.6 (prima în sensul de mers) era deraiată, fiind căzută de pe suprafața căii, în interiorul acesteia fără a atinge tirfoanele, roata din partea stângă aflându-se pe șină – foto nr.3.

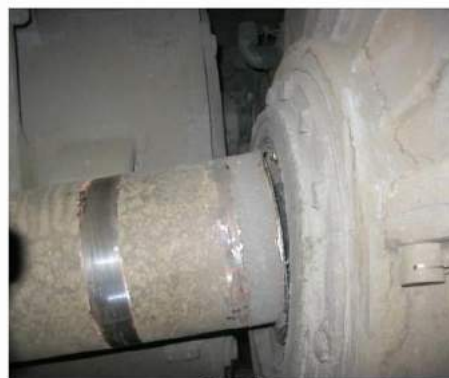
Foto nr.5

După încheierea lucrărilor de repunere pe linie a roții deraiate, la verificarea comportării la rulare a osiei implicate, s-a constatat faptul că aceasta era ruptă în partea stângă a sensului de mers, la circa 1000 mm față de butucul obezii roții partea neontrenată, în plan perpendicular pe axa longitudinală a acesteia, în apropierea labirintului tobei de angrenaj - foto nr.5.

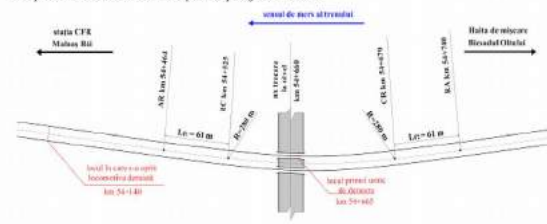
Fig.2

Raportat la sensul de mers al trenului, începutul urmei deraierei a fost identificat la km 54+665, în cuprinsul trecerii la nivel de la km 54+600 și este o urmă de cădere între firele căii a unei roți din partea dreaptă. Pe muchia superioară din partea dreaptă a celei de 4-a dale de beton interioară a fost observată o urmă de rulare a buzei bandajului roții. Această urmă se continuă pe muchiile superioare din partea dreaptă ale celorlalte dale din cuprinsul pasajului la nivel.

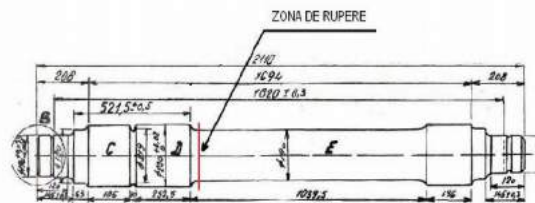
Desen nr.1

- ruperea osiei s-a produs în zona situată la 993 ± 995 mm față de butucul obezii roții, partea neantrenată, în plan perpendicular pe axa longitudinală a acesteia, în apropierea labirintului tobei de angrenaj (zona apropiată începutului razei de recardare) - desen nr.1;

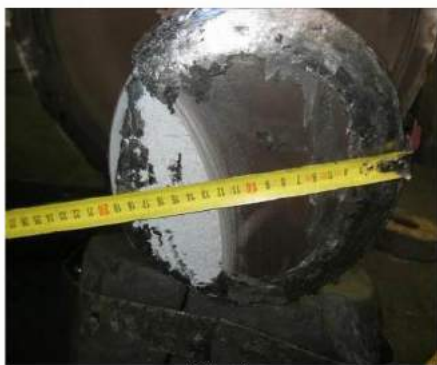
Foto nr.9

- secțiunea de rupere prezintă două zone distincte (foto nr.9):
  - o zonă cu specific de rupere la oboseală reprezentând cca 80 % din suprafața secțiunii de rupere;
  - o zonă cu aspect de rupere bruscă, cu smulgere de material reprezentând cca 20 % din suprafața secțiunii de rupere;

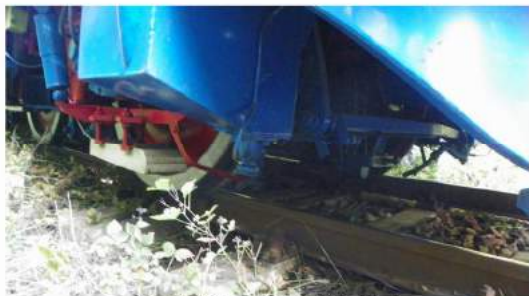
Locomotiva a circulat în stare deraiată 60 de metri, oprindu-se la km 0+202,93 (Foto 1).

Foto 1. Poziția locomotivei EA 130 după deraiere

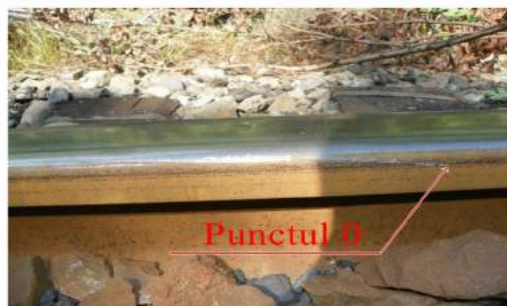
Foto 2. -Prima urmă de escaladare a feței active a ciucercii șinei

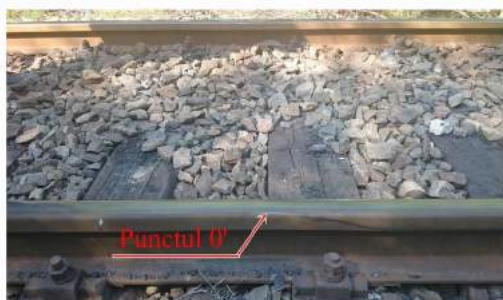
- față de acest punct, s-au observat urme ale buzei bandajului rulant pe suprafața de rulare a ciucercii șinei pe o distanță de 2,72m, după care roata a părăsit ciucerca șinei, căzând în exteriorul căii, concomitent cu căderea roții din stânga osiei în interiorul căii; punctul de părăsire a suprafeței de rulare a ciucercii șinei a fost notat cu 0’;

Foto 3: punctul în care buza bandajului a părăsit ciucerca șinei

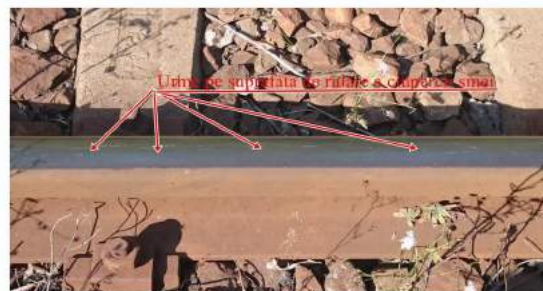
**Foto 4. Urme pe suprafața de rulare a ciupercii șinei**

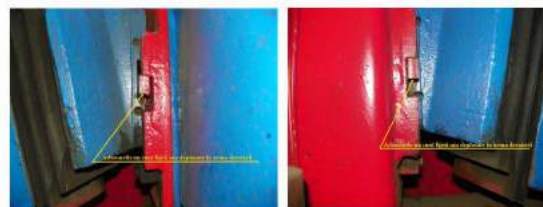
- de menționat este faptul că boghiul II, în componența căruia a fost osia numărul 6, deraiată, este dezechilibrat, din punct de vedere al sarcinilor pe osii iar osia numărul 6, ale cărei roți au deraiat și asupra căreia s-a produs șocul generat de căderea acestora de pe șină, nu s-au datorat adaosurilor dintre ghidajul metalastic și falca de la metalastic acestea nefiind lipsă sau deplasate în urma deraierii (Foto 5, 6, 7 și 8;

**Foto 5: Adaosuri metalast roată osia 6 partea dreaptă sens de mers – față**

**Foto 6: Adaosuri metalast roată osia 6 partea dreaptă sens de mers – spate**

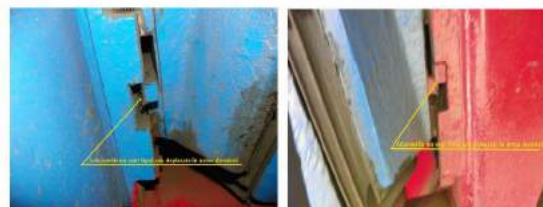
**Foto 7: Adaosuri metalast roată osia 6 partea stângă sens de mers – față**

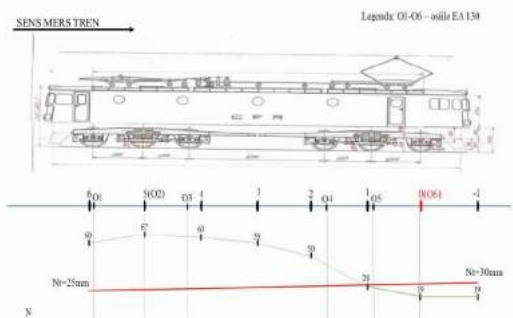
Diferența de 26 mm la nivelul transversal între osia nr.4 și osia nr.6 ale primului boghiu în sensul de mers a determinat, de asemenea descărcarea roții din partea dreaptă a osiei nr.4 și încărcarea roții din partea stângă a osiei conducătoare. Încărcarea acestei roți a avut, de asemenea, ca efect descărcarea roții din partea dreaptă a osiei conducătoare.

Fig. 8: poziția osiilor EA 130 în momentul începerii escaladării

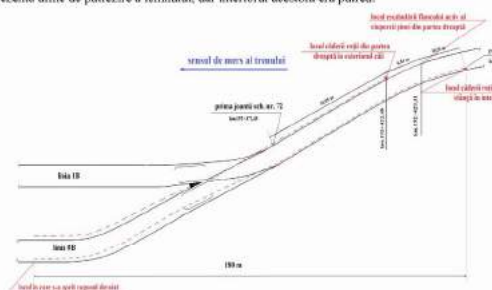
Fig. 3

În urma verificării stării tehnice a suprastructurii căii în zona producerii deraierei, imediat după producerea accidentului, s-a constatat faptul că fața superioară a traverselor avea crăpături fără a prezenta urme de putrezire a lemnului, dar interiorul acestora era putred.

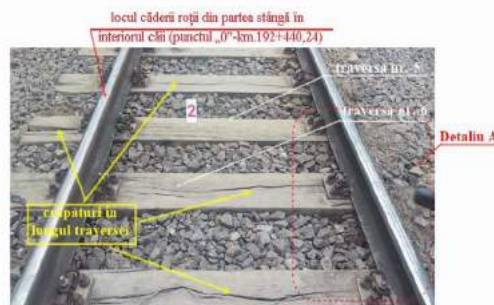
Figura 9

În perioada de timp în care circulația feroviară pe linia 0B era închisă, membrii comisiei de investigare au efectuat o verificare a suprastructurii liniei 0B, împreună reprezentanți ai operatorului de transport feroviar și cu personalul responsabil cu mentenanța ai gestionarului infrastructurii, implicați în producerea accidentului feroviar. La acel moment a fost constatat faptul, că traversele de lemn din zona producerii deraierii nu au fost înlocuite. Traversele prezentau aceleași defecte identificate la momentul producerii deraierii, respectiv erau putrede la interior și prezentau crăpături la fața superioară.
