# Buletinul AFER

## Sumar 1/2018 (ianuarie - februarie)

privind accidentul feroviar produs la data de 15.02.2017, între stația CFR Dej Triaj și stația CFR Dej Călători, în circulația trenului de marfă nr. 50477, prin deraierea de primul boghiu al celui de-al 4-lea vagon.

Raport de investigare ediție finală  
12 februarie 2018

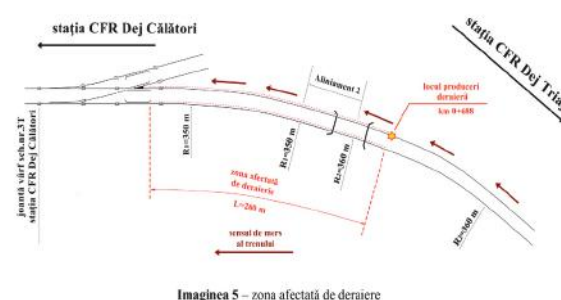
Imagina 5 - zona afectată de deraiere

Punctul „0”, punctul deraierei se află în cuprinsul unei șine lungi, distanță între acest punct și capetele șinei fiind de 16,50 m în sens invers de mers al trenului și de 8,50 m în sensul de mers al trenului.

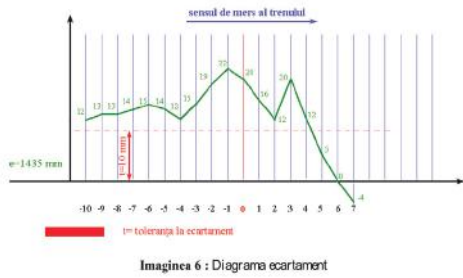
**Imagina 6 : Diagrama ecartament**

Torsionarea căii  
 Valorile torsionării căii, măsurate la baza longitudinală de măsurare a torsionării căii nu depășeau valorile toleranțelor admise (valorile admisibile care se regăsesc în art.7 TOLERANȚE LA NIVEL ȘI POZIȚIA CĂII ÎN PLAN, punctul A.4. din instrucția nr. 314/1989).

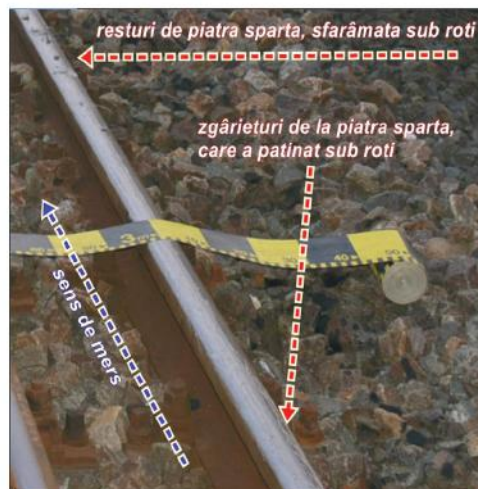
pietre nu au putut fi sfărâmate de trecerea roților peste ele însă au generat pe șină resturi de piatră spartă care a fost sfărâmată de roți și zgârieturi de piatră spartă care a patinat sub roți - **Imaginea 2**

**Imaginea nr. 2** – resturi de piatră spartă care a fost sfărâmată de roți zgârieturi făcute de piatră spartă care a patinat sub roți

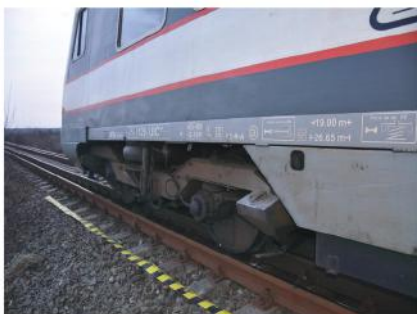
Imediat după angajarea automotorului pe porțiunea de linie pe care erau așezate pietrele, s-a produs căderea în exteriorul căii a primei roți din partea stângă a primului boghiu în sensul de mers, al automotorului ADH 1421. Acest automotor ADH 1421 era alcătuit din 3 vagoane iar vagonul care a deraiat a fost vagonul motor 1461.

**Imaginea nr. 3** – poziția roților deraiate la primul boghiu

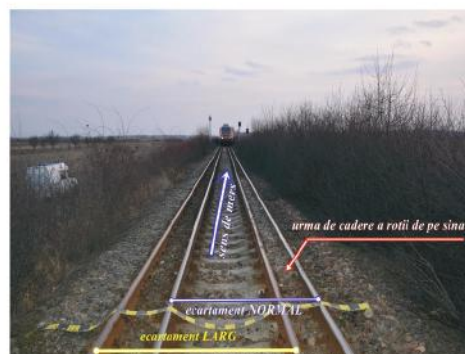
**Imaginea nr. 4** - Locul deraierei automotorului

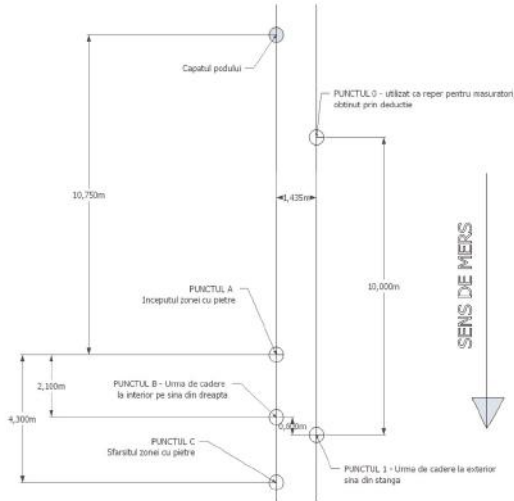
Pe șine au fost identificate urme specifice de pietre așezate pe șină și escaladate de roțile vehiculului. O parte dintre aceste pietre au fost strivite de roți și acestora le corespundeau sfărâmături dispuse pe șină (Imaginea nr.7). Alte pietre însă, nu au putut fi strivite de roți din cauză că sarcina pe roată este mică la acest vehicul care circula aproape gol ( respectiv 5,2 t/roată față de 10 t/roată la o locomotivă) și acestea au lăsat zgărieturi specifice pe șină (Imaginea nr.8)

Imaginea nr. 6 : Urmele relevante identificate la locul deraierei - reprezentare la scară

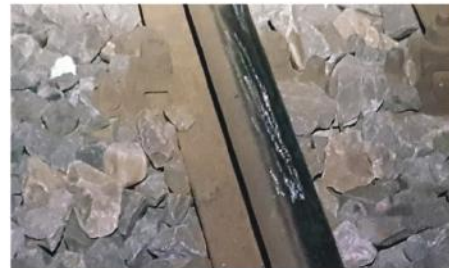
Imaginea nr. 8: Zgărieturi pe șină provenite de la piatră spartă care a patinat sub roți

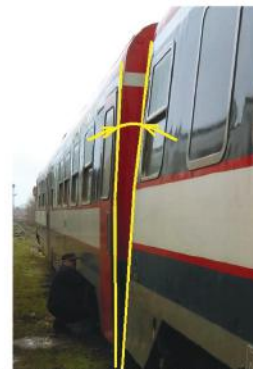
Imaginea nr.10 : Vehiculul se înclină spre perna de aer dezumflată

Din această probă, comisia de investigare a tras concluzia că din cauza înclinării cutiei vagonului, centrul de greutate al acestuia se deplasează spre perna dezumflată și implicit apare o descărcare de sarcină a roților de la boghiul unde pernele de aer sunt în stare corespunzătoare.

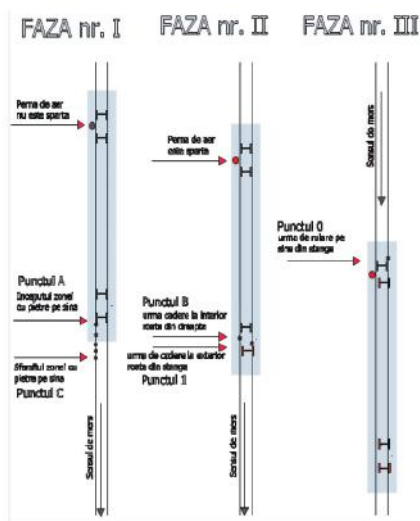
În cazul de față, pietrele așezate pe linie, s-au manifestat similar cu un defect grav de nivel al căii, fapt care poate duce la producerea deraierei.

Imaginea nr.13 - Fazele producerii deraierei – reprezentare la scară

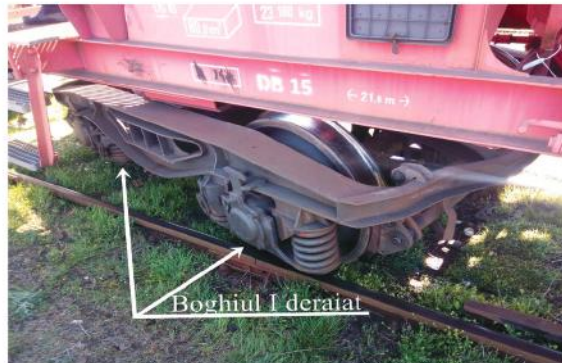
Pe traversarea cu joncțiune dublă 57/61, pe parcursul comandat, dinspre linia 13 spre linia 27 cu acces la IRV Roșiori, s-a produs deraierea boghiului I al vagonului prin lovirea, urmată de escaladarea succesivă a contrașinei din dreptul inimii simple a schimbătorului numărul 57 de către roțile din partea stângă în sensul de mers.

Foto 2: boghiul nr. I deraiat al vagonului 33530823183-6

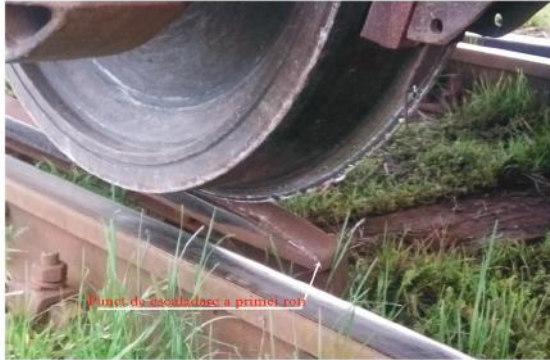
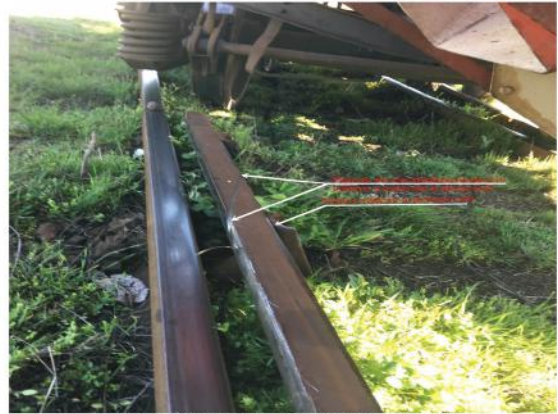
Astfel, prima roată din partea stângă în sensul de mers a vagonului nr. 33530823183-6 a escaladat contrașina corespunzătoare inimii simple a schimbătorului 57/ pe la vârful acesteia, a parcurs pe aceasta circa 2,60m și a căzut în interiorul căii. Ca o consecință a primei deraieri, cea de-a doua roată aparținând aceluiași boghiu a escaladat aceeași contrașină la o distanță de aproximativ 3,60m de vârful acesteia, a ralat circa 0,30m pe aceasta și a căzut de asemenea în interiorul căii.

Foto 3.4: punctele de escaladare/cădere a roților din partea stângă

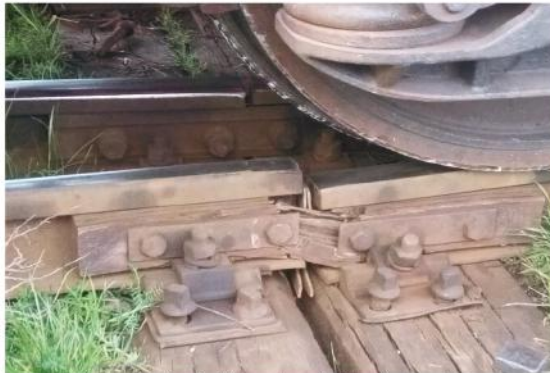
- joanta de vârf a schimbătorului 57 prezenta deficiențe privind sistemul de prindere (o traversă necorespunzătoare, tirfoane și buloane verticale slăbite, lăsatăi orbe, eclise de lignofoliu rupte, fărâma în regim dinamic a unui prag vertical în afara toleranțelor, respectiv a unui prag lateral pe suprafața activă a șinei);
- prisma de piatră spartă incompletă și colmatată;
- traversele speciale adiacente traverselor joantive erau corespunzătoare, cu prindere activă.

Foto 5: starea joantă premergătoare locului producerii escaladării

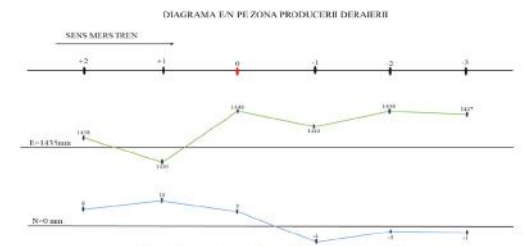
Figura 5: diagrama E/N pe zona producerii deraierii

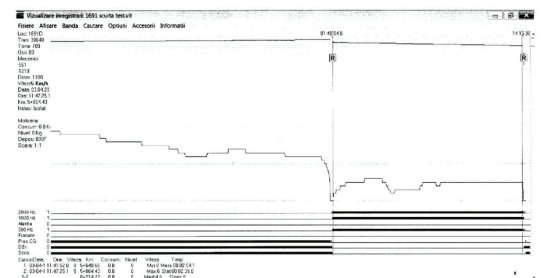
- s-au izolat instalațiile INDUSI și DSV înainte de punerea în mișcare a locomotivei;
- locomotiva se pune în mișcare și parcurge o distanță de 214,77m cu viteza maximă de 6km/h;
- după aceasta, viteza locomotivei scade brusc la 0km/h pe o distanță de 0,94m.

Figura 6: diagrama IVMS cu vitezele trenului înainte de producerea incidentului

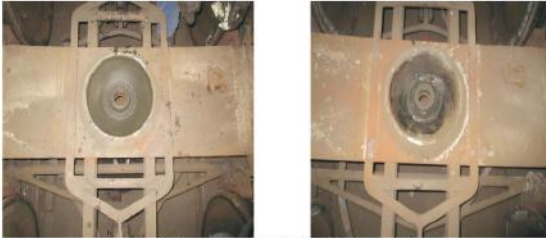
Foto 6.7: garnituri de poliamidă lipsă la boghiul I

Înscrierea necorespunzătoare a boghiului I al vagonului în curbă a fost cauzată de o rigidizare a ansamblului cutie vagon-boghiu, dată de lipsa garniturilor de poliamidă dintre crapodinele vagonului și implicit de creșterea forței de ghidare.

Lipsa garniturilor de poliamidă la crapodinele vagonului se încadrează ca defect neadmis conform prevederilor pct. 2.4.4., lit.h) din Norma tehnică feroviară "Vehicule de cale ferată. Prescripții tehnice pentru repararea cadrelor de boghiuri ce echipază vagoanele de marfă și călători nr. 81-005:2006".

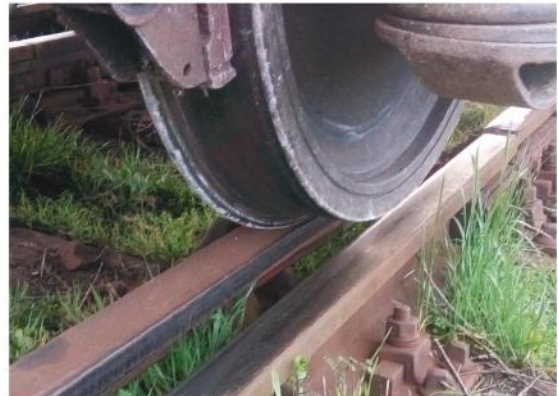
Foto 8: escaladarea contrașinei sub efectul pierderii stabilității căii

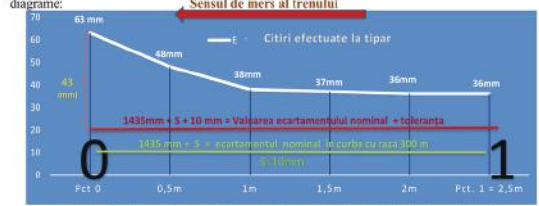
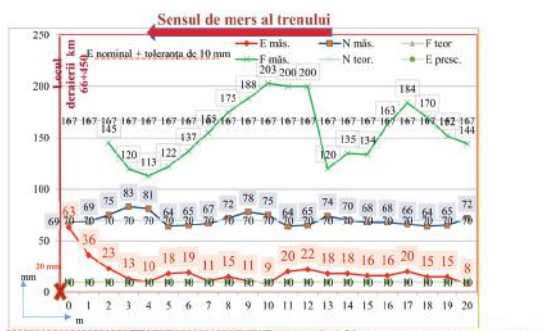
Fig.4. Diagrama E-N-F - punctele 1-20

Prima urmă de deraiere a fost observată la km 66+450, la şina din partea stângă a căii (în sensul de mers al trenului) situată pe firul interior al unei curbe cu deviaţia stângă. Acest punct a fost notat şi marcat pe teren cu "0". Această urmă de deraiere a fost produsă în urma căderii între firele căii a roţii din partea stângă, a primei osii (osia de atac) a trenului. La o distanţă de 18 m faţă de punctul 0, în sensul de mers al trenului, s-a constatat pe şina din partea dreaptă (amplasată la exteriorul curbei), o urmă specifică de escaladare a şinei, produsă de roata din partea dreaptă a osiei de atac, care a circulat pe suprafaţa de rulare a acestei şine situate la exteriorul curbei o distanţă de 3 m, după care a căzut în exteriorul căii. Trenul a circulat în aceste condiţii o distanţă de 29 de metri oprindu-se în dreptul bornei de la km 66+500. Linia de cale ferată a fost pichetată la o echidistanţă de 2,5 m, începând cu locul primei urme de deraiere în sens invers de mers al trenului cu picheti numerotaţi de la 0 la 20. În aceste puncte s-a efectuat măsurătorile la ecartament şi nivel. În punctele 2, 20, la firul exterior al curbei, au fost măsurate şi valorile săgeţilor la lungime unei coarde c = 20 m. În punctele 0 şi 1, nu s-au putut efectua măsurătorile ale săgeţilor în curbă datorită deformaţiilor produse în urma deraierei la suprastructura căii. Valorile teoretice şi cele măsurate în aceste puncte, ale săgeţii(F), ecartamentului(E) şi ale supralăţării/nivelului transversal (N), sunt prezentate mai jos sub forma de diagrame:
