Buletinul AFER

Sumar 6/2018 (noiembrie - decembrie)

privind accidentul feroviar produs la data de 24.02.2018, pe raza de activitate a Sucursalei Regionale de Căi Ferate București, în stația CFR București Noi, prin deraierea locomotivei ED 030, locomotivă aflată în remorcarea trenului de marfă nr.71711-2

Raport de Investigare
04 decembrie 2018

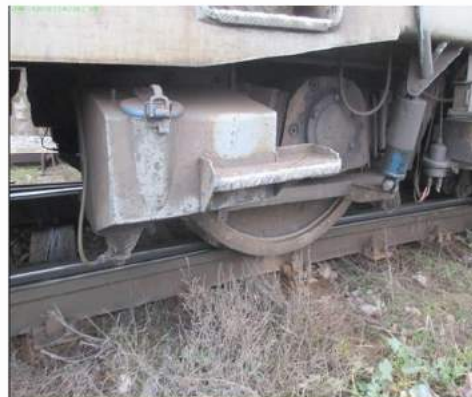
Figura 2 – roata din partea stângă a osiei conducătoare

Trenul de marfă nr.71711-2 a circulat având prima osie deraiată de la locomotiva ED 030 o distanță de aproximativ 50 m.

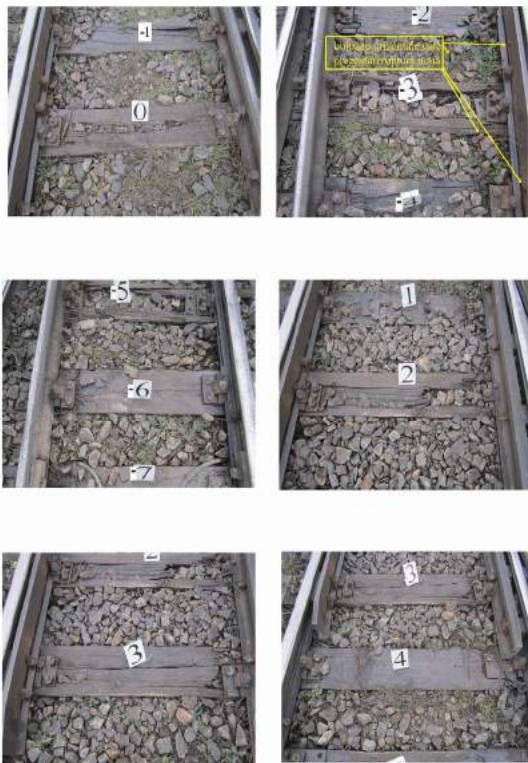
Starea traverselor din vecinătatea punctului „0” sunt prezentate în următoarele fotografii:

Figura 5-starea tehnică a traverselor

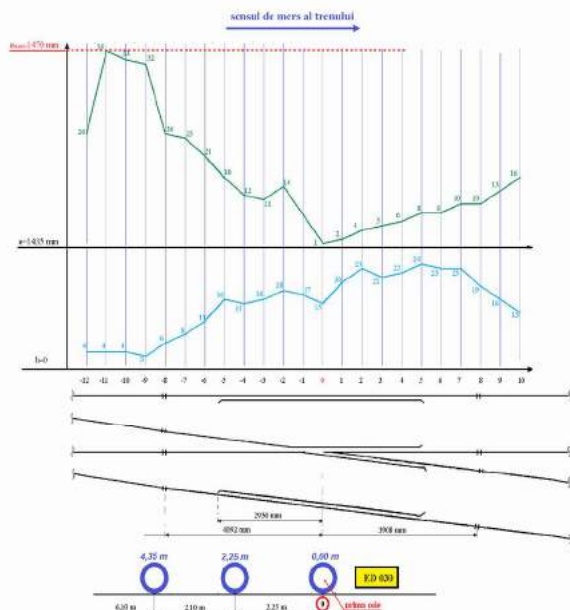
• valorile măsurate la nivel, pe schimbătorul de cale nr.10 C se încadrau în toleranțele prevăzute de Instrucția de norme și toleranțe pentru construcția și întreținerea căii-linii cu ecartament normal, nr.314/1989, pentru viteza de circulație de 30 km/h.

Figura 6 -Diagrame de ecartament și nivel

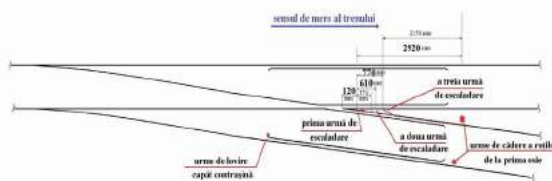
stângă a primei osii a aceleiași boghiu. Această osie a rulat cu buza roții din partea stângă pe nivelul superior al șinei și cu roata din partea dreaptă normal pe șină (susținută de contrașină) o distanță de 2150mm. După parcurgerea acestei distanțe, roata din partea stângă a căzut în exteriorul căii, anghrenând și căderea roții din partea dreaptă între firele căii. Roata din partea dreaptă a circulat normal pe șină (susținută de contrașină) de la punctul „0” până la locul căderii între firele căii.

Figura 7-urmele produse de deraiere

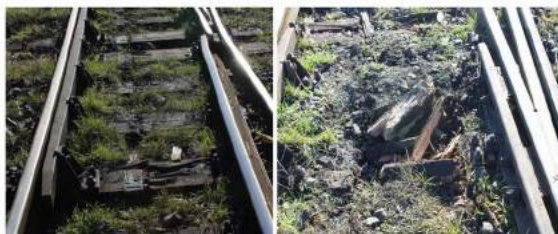
Foto 2,3,4,5: pagube produse la suprastructura căii

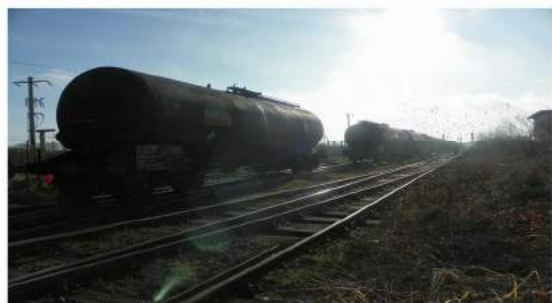
Foto 6: poziția ultimelor 2 vagoane din componența trenului în momentul opririi

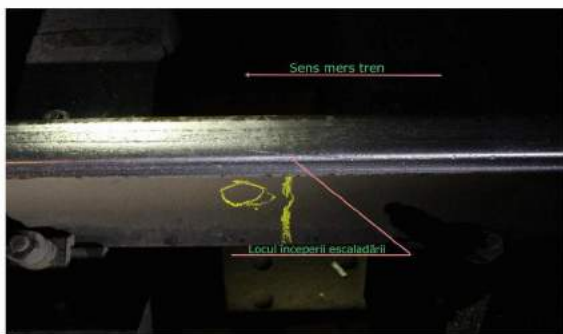
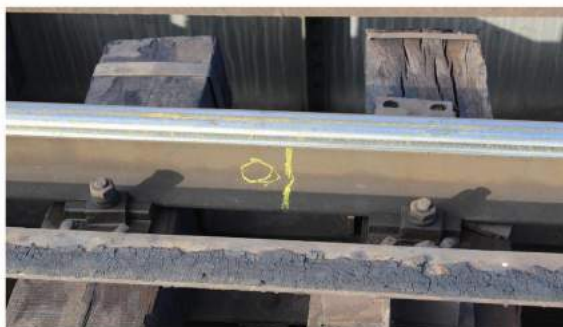
Foto 7.8: punctul 0

- existența în punctul "0" a unui defect de direcție a căii (cot) dat de diferența de 55mm dintre valorile săgeților vecine măsurate "4" și "0" peste toleranța admisă de 25mm, așa cum prevede *Instrucția de norme și toleranțe pentru construcția și întreținerea căii - linii cu ecartament normal - nr.314/1989, Cap. I, Art.7, lit. B, pct.1;*

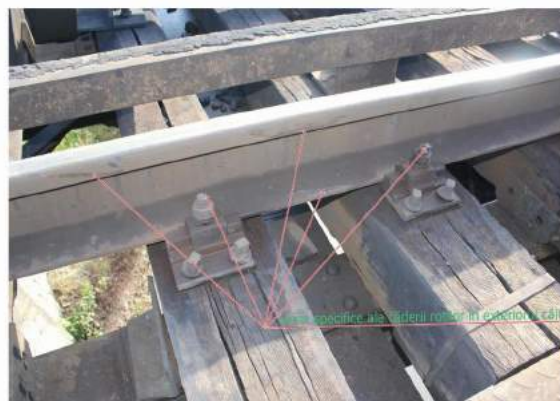
Foto 9: zona căderii roților din partea dreaptă în exteriorul căii

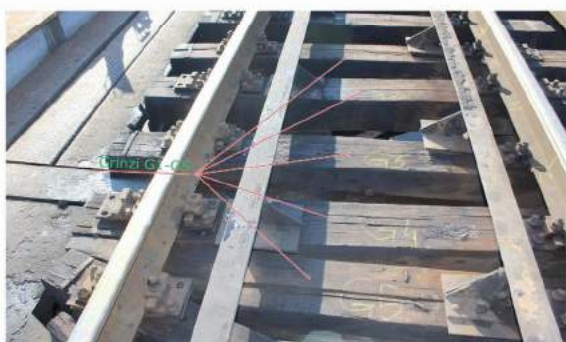
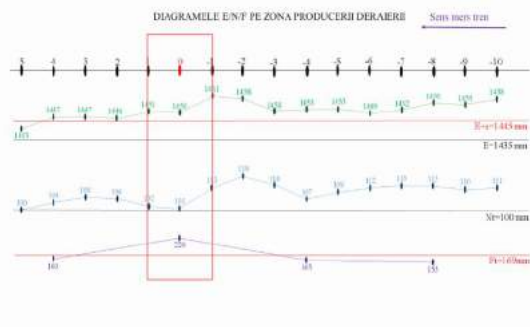
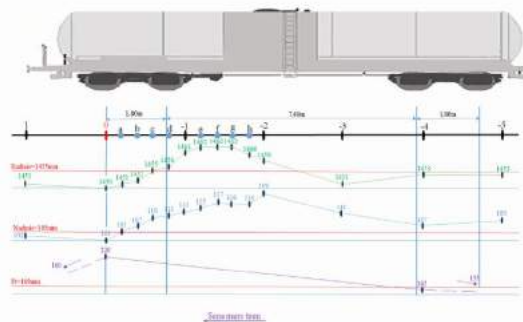
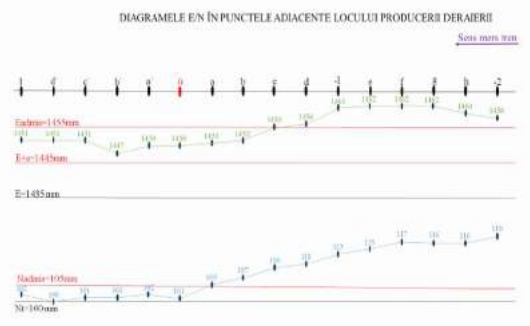
În urma acestor măsurători comisia a concluzionat următoarele:

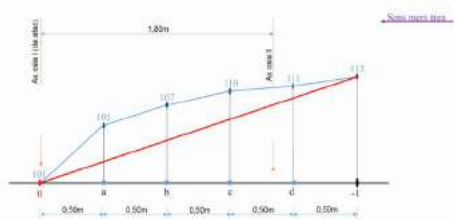
Figura 7: variația nivelului transversal între punctele 0 și -1

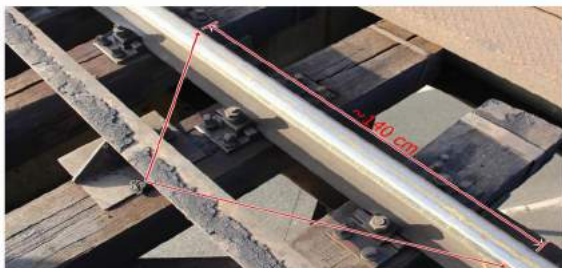
La înscrierea în curba cu deviație stângă în sensul de mers al trenului, pe pasajul inferior având axul la km 2+100, la km 2+090, pe curba circulară, roata de atac din partea dreaptă (R8) a vagonului nr. 82537883589-6 (al 25-lea în componerea trenului) s-a călărit cu buza bandajului pe umărul activ al ciuperii șinei, a rulat pe suprafața superioară a acesteia circa 140cm și a căzut în exteriorul căii, fiind urmată pe aproximativ aceeași traiectorie, în dinamica accidentului, de cea de-a doua roată din partea dreaptă a boghiului (roata R6). Pe partea opusă, roțile din stânga ale primului boghiu au pășit de asemenea ciuperca șinei, căzând în interiorul căii.

Foto 15: parcursul roții pe suprafața superioară a șinei

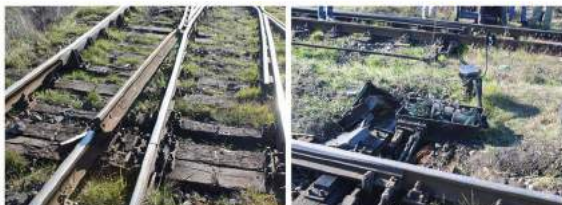
Cu vagonul astfel deraiat, trenul și-a continuat deplasarea către stația Bradu de Sus, afectând suprastructura căii (traverse, material mărunt de cale) pe circa 1700m, până la intrarea pe schimbătorul de cale nr.3 (parte din breteaua 1-3-5-9-7) al stației Bradu de Sus. Aici, vagonul deraiat a lovit capatul motorului de acționare a schimbătorului, deformându-l, a rupt traversele de lemn speciale din cuprinsul schimbătorului precum și o aripă a inimii schimbătorului, oprindu-se la circa 32m de calcătul acestuia, în cuprinsul TJD 5/9.

Foto 16: parte din pogubele produse la schimbătorul de cale nr. 3

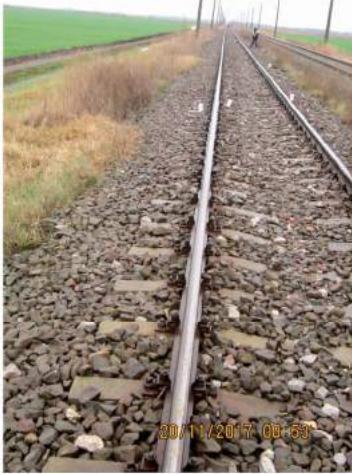
Foto nr.1

- urme de circulație în stare deraiată a materialului rulant pe o distanță de 3622,5 m (de la km 9+107,5 până la km 12+730);
- pe această distanță au fost avariate un număr de:
 - 1098 traverse de beton T13 (sparte ca urmare a lovirii de către roțile deraiate);
 - 615 șuruburi 22x65 lovit;
- 4 date interioare deteriorate la trecerea la nivel cu calea ferată de la km 12+273;
- între firul I și II de circulație, o bucată de roată de vagon la km 9+126;
- pe firele căii, la km 9+150, a fost găsit o bucată de roată de vagon spartă;
- la km 9+400, între șinele firului I de circulație, au fost găsite 2 arcuri elicoidale de vagon.

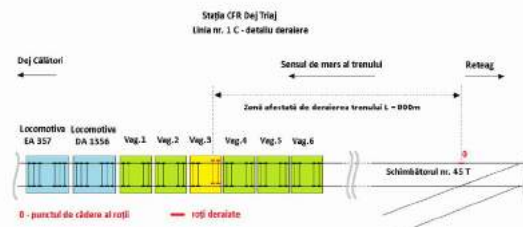
Trenul a circulat în stare deraiată o distanță de aproximativ 800 m, fiind oprit ca urmare a măsurilor de frânare luate de mecanicul de locomotivă.

Imaginea 2 – Detaliu linia directă IC - poziția roților deraiate

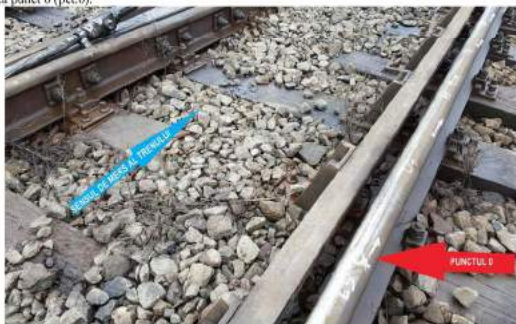
La km 2+300 pe cuprinsul schimbătorului de cale 45T, pe ciuperca șinei de rulare dreapta, au fost identificate urme de rulare a buzei roții, pe partea superioară a ciupercii șinei. Acest punct a fost notat ca punct 0 (pct.0).

Imaginea 6 – Punctul 0 și primele urme de rulare a buzei roții pe partea superioară a ciupercii șinei

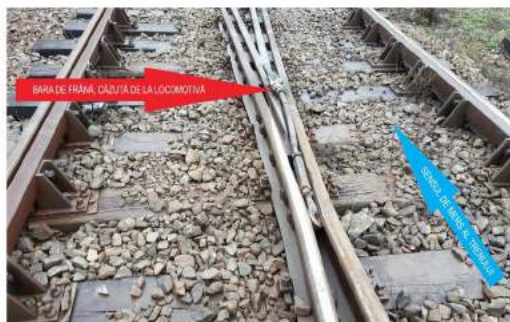
Imaginea 7 – Bară de frână căzută de la locomotiva DA 1356

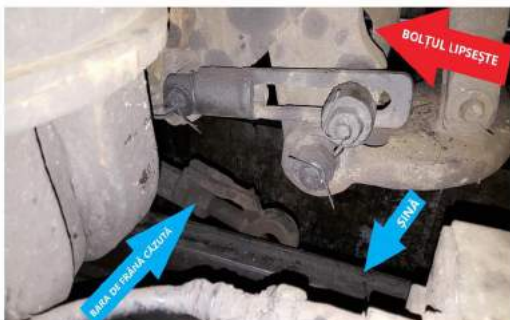
Imaginea 12- capul barei de frână, cade spre șină după pierderea bolțului (reconstituire)

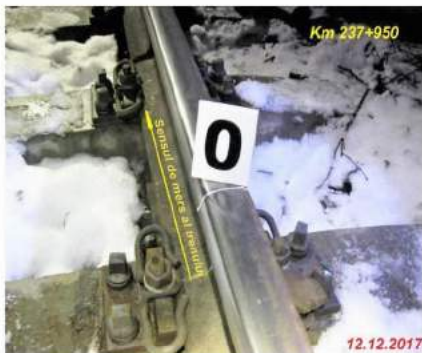
Urma de escaladare a feței active a ciupercii șinei din exteriorul curbei de către roata din dreapta osiei nr.6 (prima osie a locomotivei ED 061, în sensul de mers), marcată ca punct „0” (Foto nr.1), a fost identificată la km 237+950, în cuprinsul curbei circulare, la distanța de 3,04 m față de ultima joanță peste care osia nr.6 a locomotivei a rulat în stare nederaiată.

Foto nr.1 - Punctul de escaladare „0”

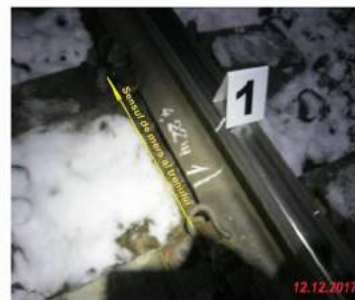
Din punctul de escaladare, roata din dreapta a rulat cu buza bandajului pe suprafața activă a ciupercii șinei de pe exteriorul curbei pe o lungime de 4,22 m, după care a căzut în afara căii (Foto nr.2 și Foto nr.3). În aceeași secțiune transversală a căzuit de pe șină în interiorul căii roata din stânga osiei nr.6. Au fost parcurși cca. 200 m cu osia în stare deraiată, până la km 237+750.

Foto nr.2 - Punctul de cădere „1”

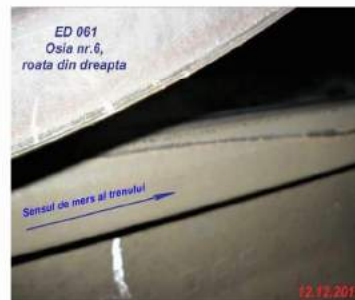
Foto nr.3 - Urma de cădere a roții din dreapta osiei nr.6

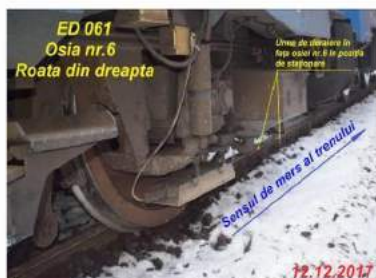
Foto nr.4 - Roata din dreapta osiei nr.6 în poziție deraiată în exteriorul căii. Urme de deraiere în sensul de mers al trenului față de poziția de staționare.

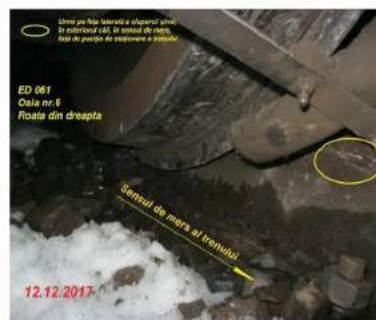
Foto nr.6 - Urme de deraiere în sensul de mers pe cca. 8,00 m de la locomotivă

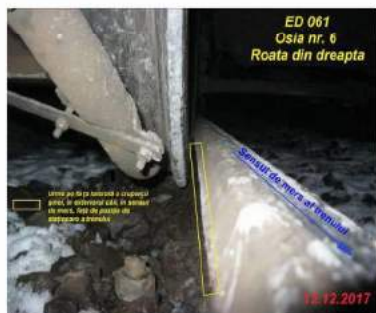
Foto nr.5 - Urme de deraiere în sensul de mers pe cca. 8,00 m de la locomotivă, față de poziția de staționare a trenului

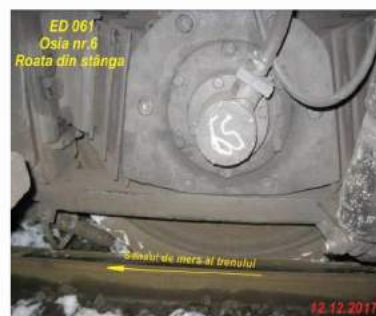
Foto nr.7 - Roata din stânga osiei nr.6 în poziție deraiată în interiorul căii

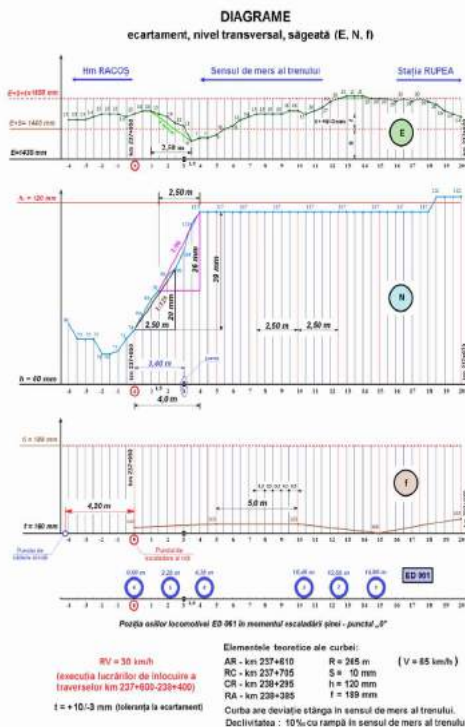
Măsurătorile căii au fost efectuate în regim static. La măsurarea ecartamentului și nivelului transversal s-a utilizat tiparul de tip „Robel”, la măsurarea săgeților s-a utilizat coarda de 20 m, iar la măsurarea uzurilor șinei s-a utilizat șublerul de măsurare a uzurilor verticale și laterale. În urma verificării prin măsurători a parametrilor geometrici ai căii au fost întocmite reprezentările grafice ale acestora (Figura nr. 2 – Diagramele ecartamentului, nivelului transversal și săgeților).

Figura nr. 2 – Diagramele ecartamentului, nivelului transversal și săgeților

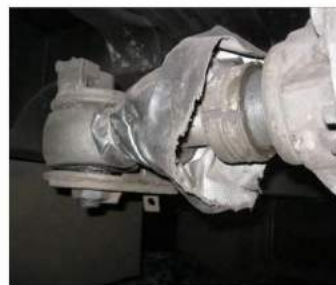
Foto nr.9 – Cuplajul transversal fotografiat la fața locului

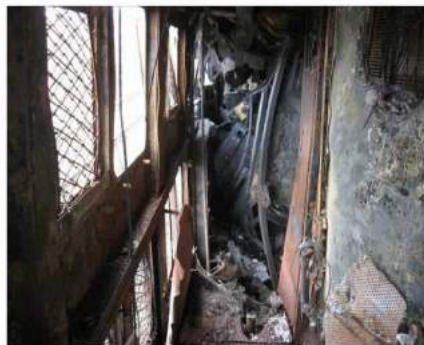
Urmare producerii accidentului, la locomotivă au fost afectate termic toate ansamblele și subsansamblele acesteia (foto nr.1-7). Zona cea mai afectată este zona camerei de înaltă tensiune (zona cu transformatorul principal). S-a indicat de la fața locului vitezeometrul de la postul de conducere 1, pentru verificarea benzii. La demontarea acestuia, s-a constatat că banda de vitezeometru tip Hasler era distrusă total, astfel încât nu s-a putut efectua interpretarea înregistrărilor.

Foto nr.1 – culoar sala mașinilor

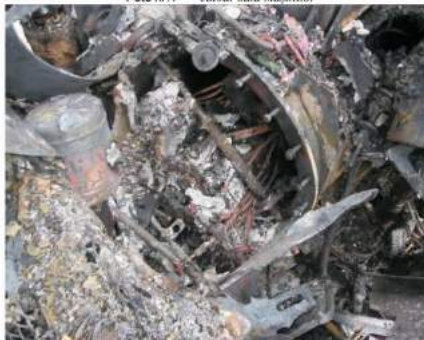
Foto nr.2 – zona selectorului

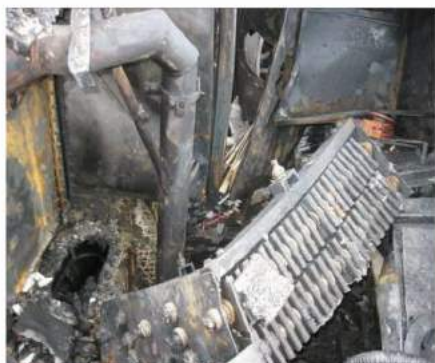
Foto nr.3 - zona TP rezistența de trecere

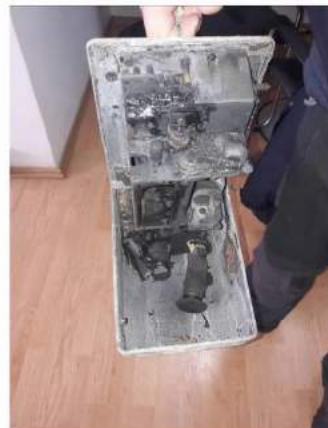
Datorită degradării benzii de vitezometru, nu s-a putut efectua interpretarea înregistrărilor, dar conform înregistrărilor locomotivei împingătoare, au fost respectate vitezele impuse de livretul de mers, în momentul producerii accidentului, viteza trenului fiind de 44 km/h. Distanța parcursă după trecerea prin Hm Coșă și până la oprirea trenului a fost de 1723 m.

Foto nr.8 - vitezometrul degradat
