# Buletinul AFER

## Sumar 2/2019 (martie - aprilie)

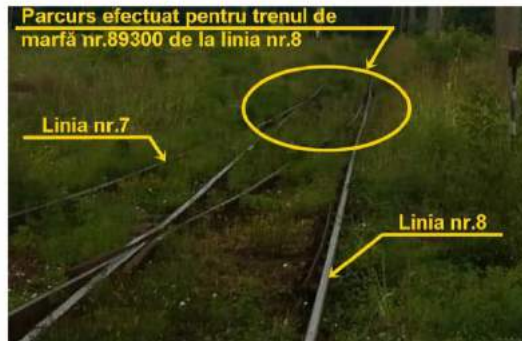
Fig.2 Poziția acelor macazului schimbătorului de cale nr.27

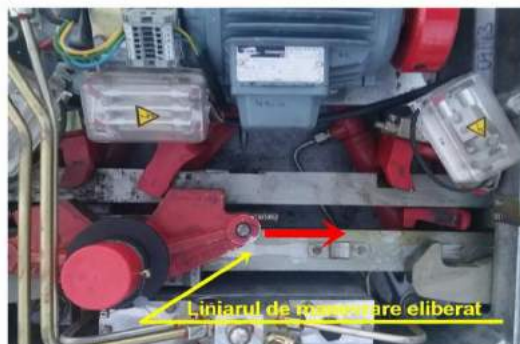
Fig.6 Electromecanismul de acționare a macazului schimbătorului de cale nr.27 – talonat

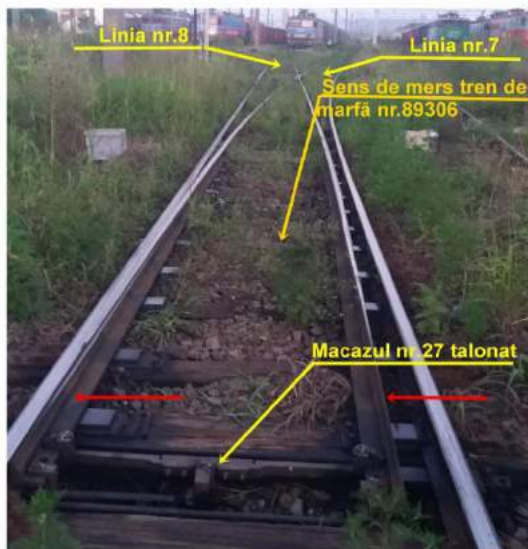
Fig.7 Macazul schimbătorului de cale nr.27 - talonat

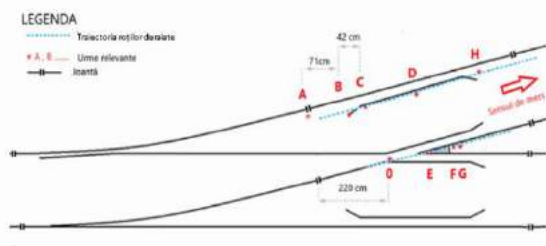
Imaginea nr. 4 – urme relevante la locul deraierei

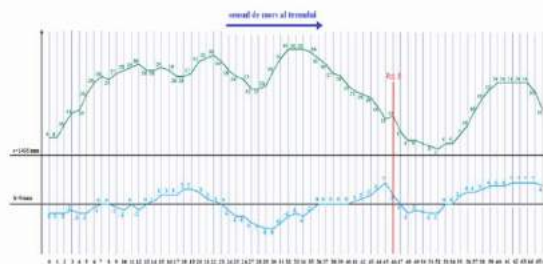
Imaginea nr. 11 -Diagrame de ecartament și nivel

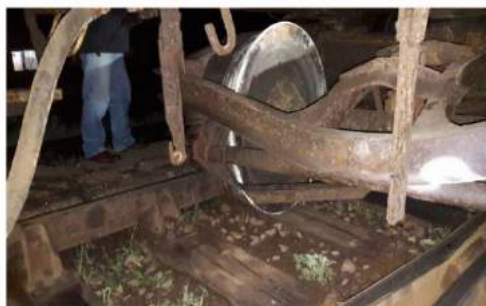
Figura nr.2- boghiu deraiat al vagonului nr.31530670031-3

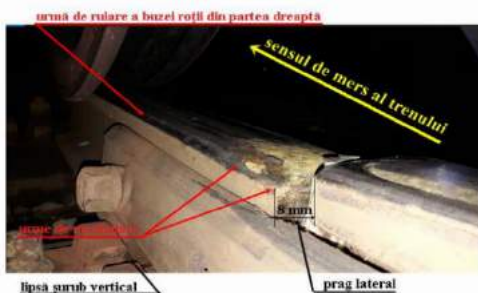
Figura nr.5 – prima urmă de deraiere

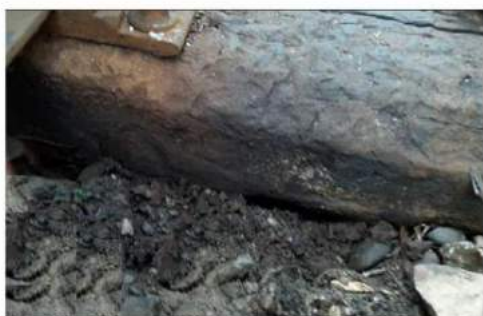
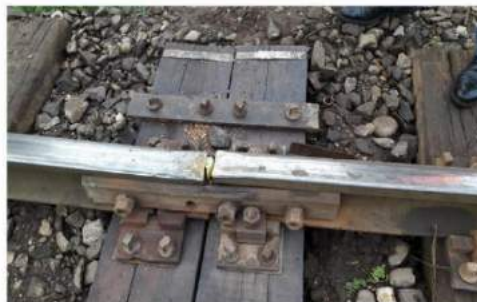
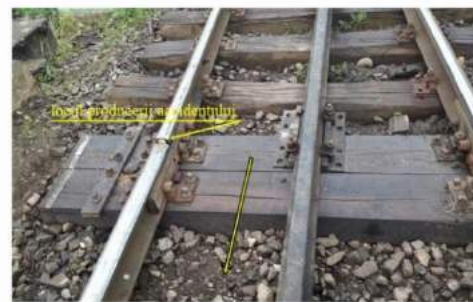
- s-a constatat că, din cauza insuficienței pietrei sparte din cuprinsul schimbătorului de cale, traversele numerotate de la nr.30 până la nr.39 nu erau burate. Prima de piatră spartă nu era realizată în conformitate cu prevederile art.15.8 din *Instrucția de norme și toleranțe pentru construcția și întreținerea căii-linii cu ecartament normal, nr.314/1989* (figura nr. 6 și nr.7).

Figura nr.6, nr.7 și nr.8 - Starea prismei de piatră spartă

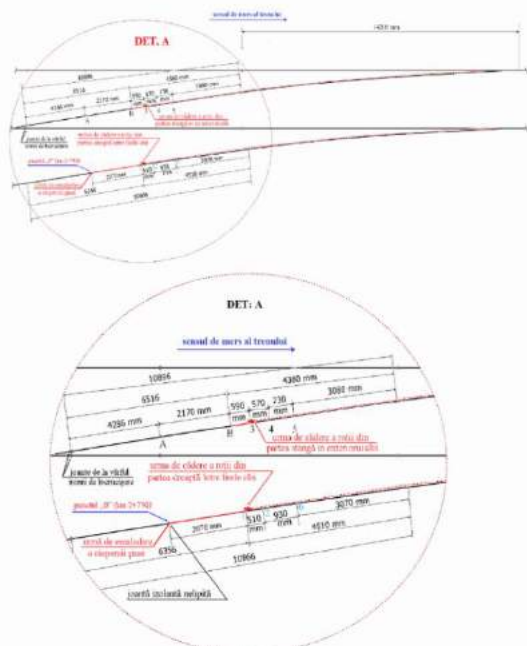
Figura nr.10 – urmele produse în timpul deraierei

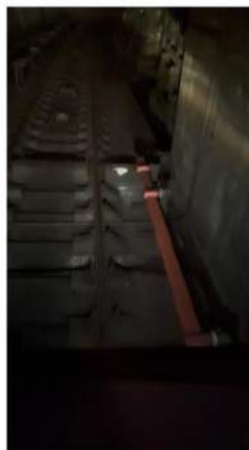
Figura 1. Element al construcției tunelului lovit de ansamblul antirului rupt al semitrenului 1320

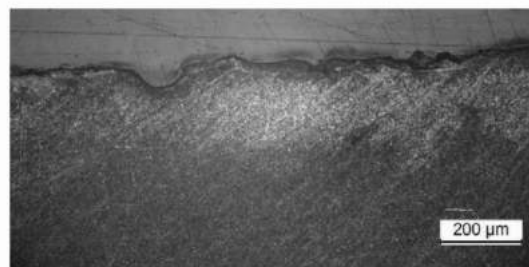
Figura 5 - Detaliu al neregularităților suprafeței barei într-o zonă aproape de originea fisurii

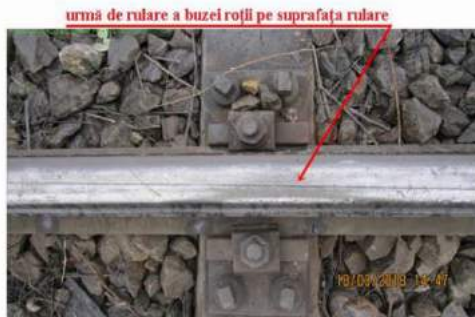
Fig. 5 – urmă de rulare a buzei unei roți pe suprafața superioară al ciupercii șinei

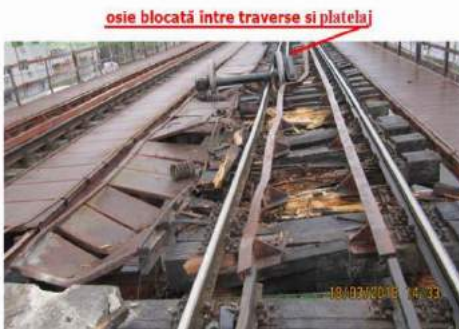
Fig. 6 – podul cu osia ieșită de vagon

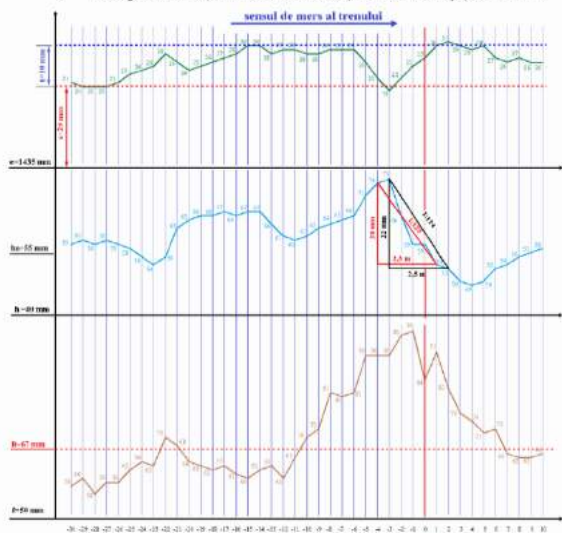
- între săgețile vecine corespunzătoare punctelor „-11” + „-1” și „-1” + „9”, valoarea toleranțelor admise au fost depășite cu 15 mm;
- între săgeata maximă și minimă valoarea toleranței admise a fost depășită cu 11 mm.

Fig. 7 – Diagrame ecartament, nivel transversal și săgeți

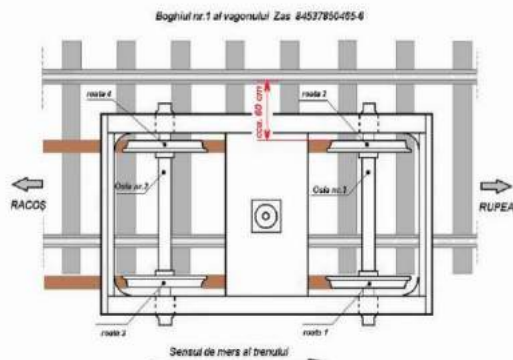
Figura nr.3 - Poziția boghiului deraiat după oprirea trenului

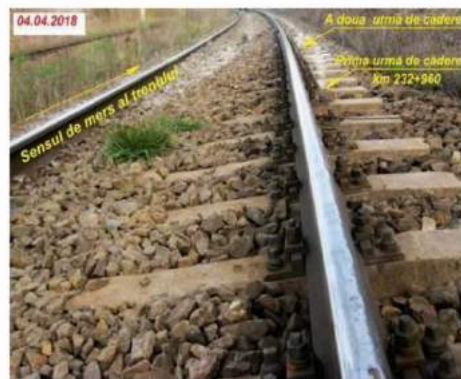
Foto nr. 4 – Urmile de cădere ale roților nr.1 și nr.3

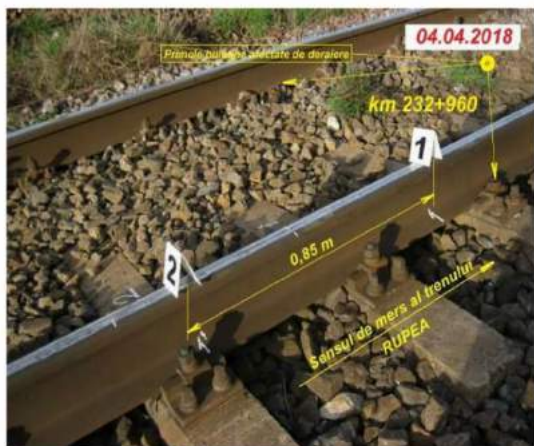
Foto nr.5 – Prima urmă de deraiere lăsată de buza bandajului roții nr.1 din dreapta a primei osii a boghiului 1, la căderea de pe șină.

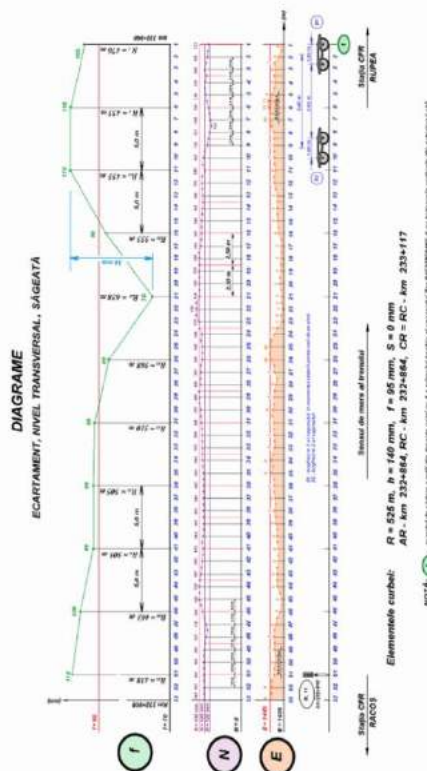
Fig. nr.6 – Diagrame ecartamentului, nivelului transversal și săgeților căii

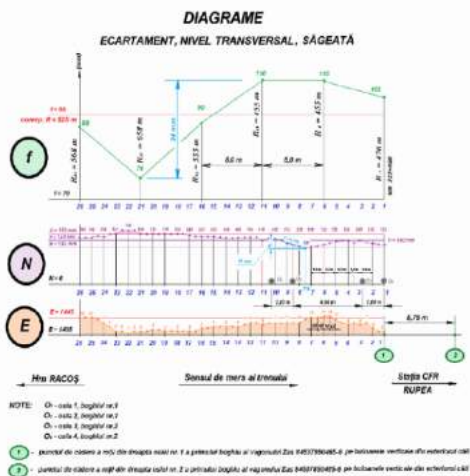
Figura nr.7 – Diagrame ecartamentului, nivelului transversal și săgeților pe distanța de 15 m înainte de punctul de cădere „I”

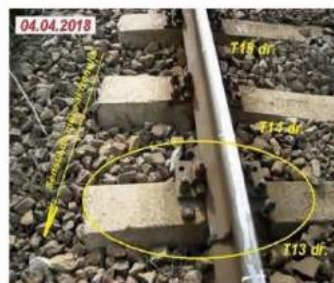
Foto nr.6 – Traversa T13, capăt dreapta, cu placă manevrată la sudură

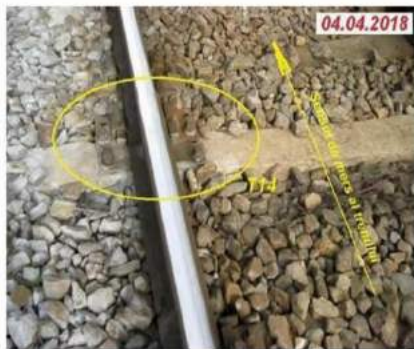
Foto nr.7 – Traversa T14, capăt stânga, cu placă manevrată la sudură

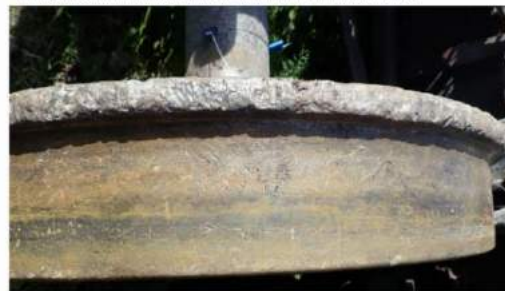
Foto nr.10 – Aspectul suprafeței de rulare și buzei bandajului ca urmare a circulației în stare deraiată

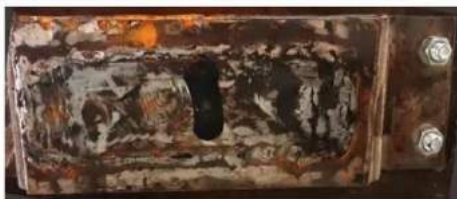
Foto nr. 12 - Piatră de frecare superioară, recondiționată

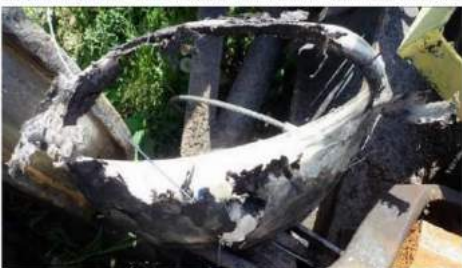
Foto nr. 13 - Starea plăcii de poliamidă de la boghiul cu roțile 1-4 în urma deraierei

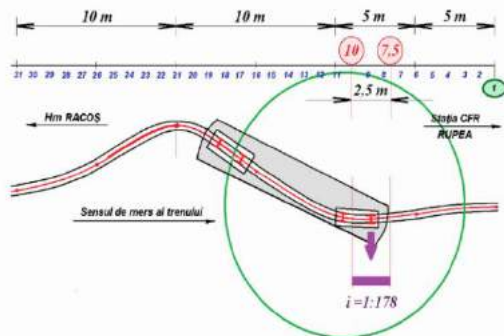
Figura nr.10 – Încrucierea în curbă a vagonului pe zona cu torsionarea căii  $i = 1:178$

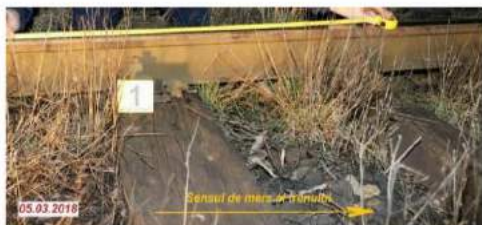
Foto nr.3 - Fața laterală activă a ciupercii șinei de pe firul interior al curbei după deraiere

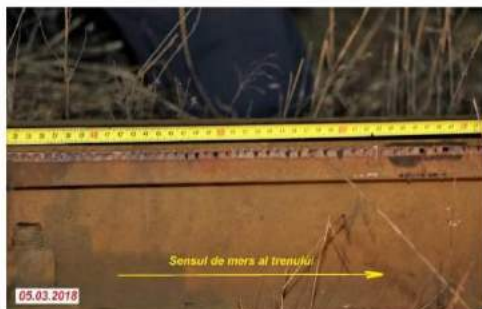
Foto nr.4 - detaliu - Fața laterală activă a ciupercii șinei de pe firul interior al curbei după deraiere

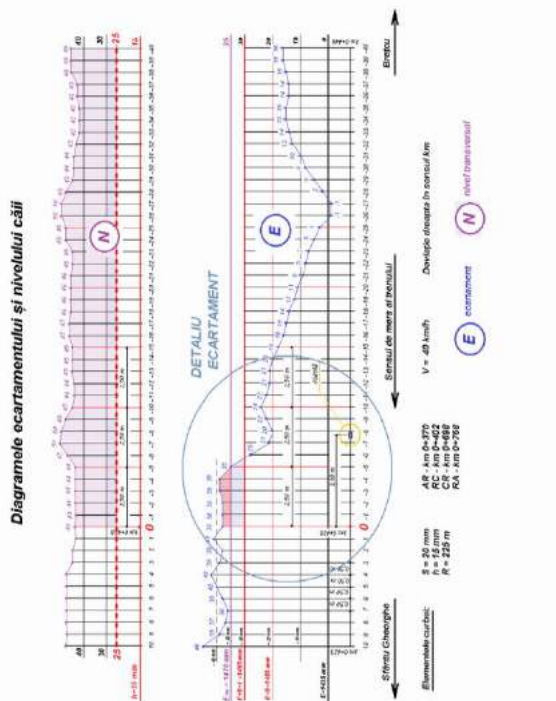
Figura nr. III – Diagramele ecartamentului și nivelului transversal

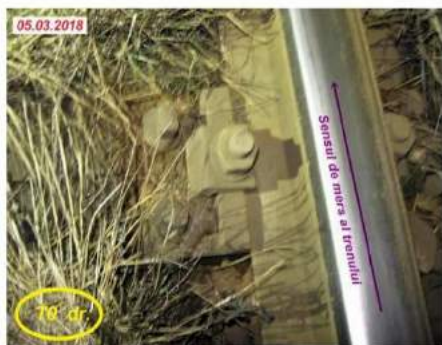
Foto nr.6 – Sarea traversii T0, capătul din dreapta (exteriorul căii)

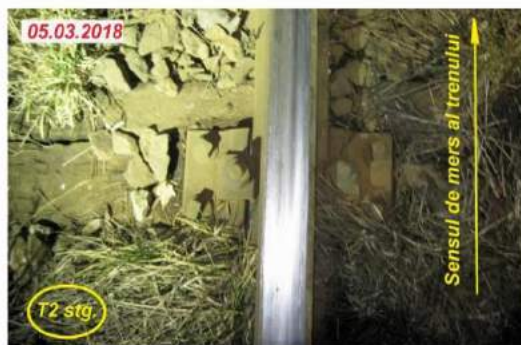
Foto nr.8 – Sarea traversii T2, capătul din stânga (interiorul căii)

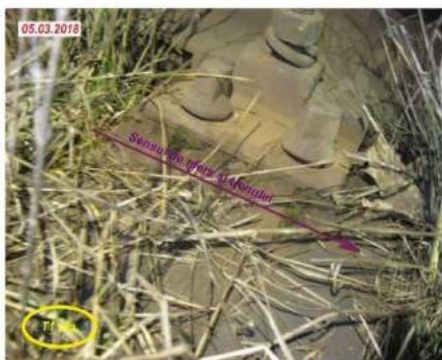
Foto nr.7 – Sarea traversii T1, capătul din stânga (interiorul căii)

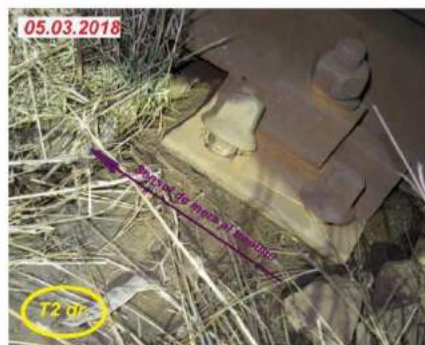
Foto nr.9 – Sarea traversii T2, capătul din dreapta (exteriorul căii)

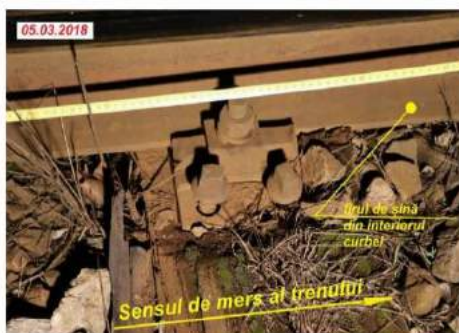
Foto nr.12 – Locul de cădere între firele căii (șina din stânga) – cu tirfoane ce se puteau scoate cu mâna

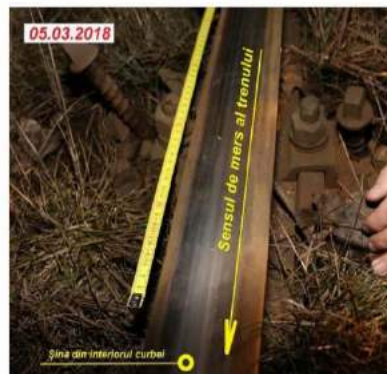
Foto nr.13 – Sarea prinderii (șina din interiorul curbei)
