# Buletinul AFER

## Sumar 3/2019 (mai - iunie)

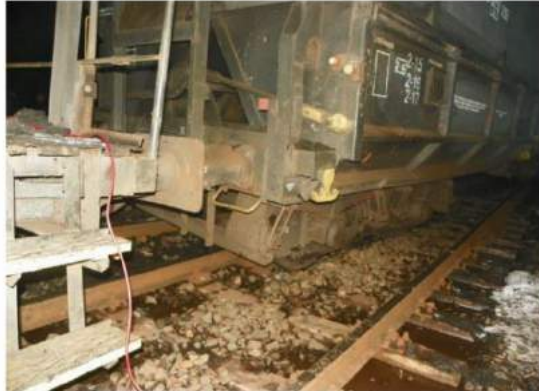
foto 1 - poziția vagonului nr. 4 din componența trenului după deraiere

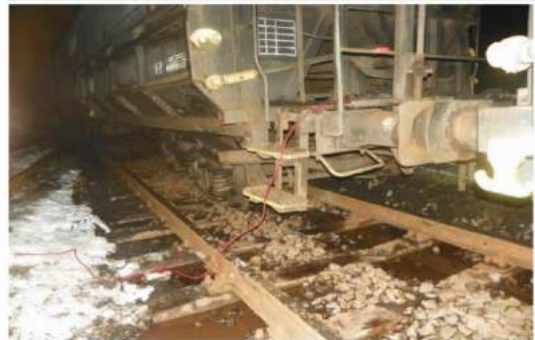
foto 2 - poziția vagoanelor nr.5 din componența trenului după deraiere

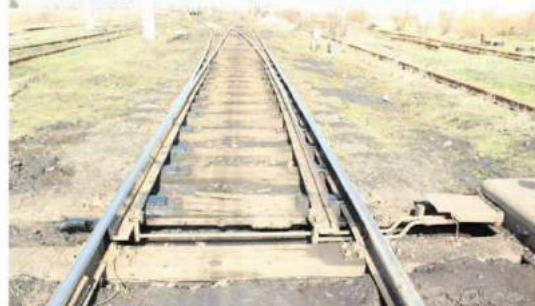
foto 3 - schimbătorul de cale nr. 24 după producerea deraierei

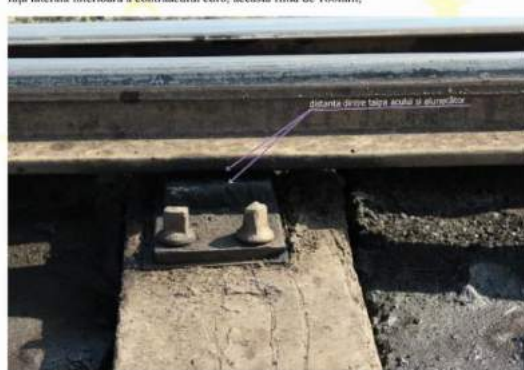
foto 8 - poziția acului curb față de alunecători

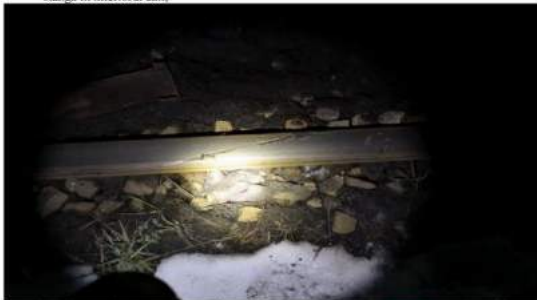
→ în această zonă, sub influența acțiunilor dinamice date de rulara boghiului în stare deraiată, a fost provocată și deraierea celui de-al doilea boghiu al vagonului nr. 4 din componența trenului, prin escaladarea roților din partea dreaptă ale acestuia a flancului activ al ciupercii șinei și căderii în exteriorul căii, acest fapt fiind urmat imediat de o cădere a roților din partea stângă în interiorul căii.

Foto 16 - urmele de escaladare a roților pe ciuperca șinei din dreapta a diagonalei 18-24

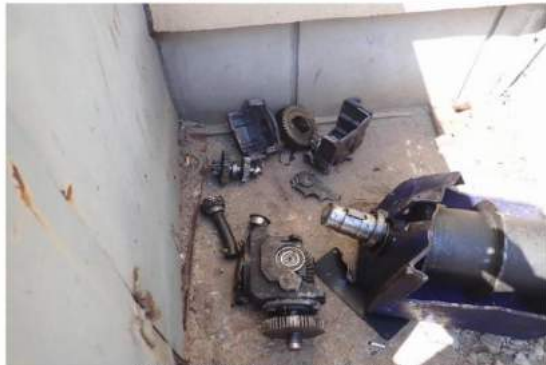
Foto 1: piese ridicate de partida de tren de la locul impactului

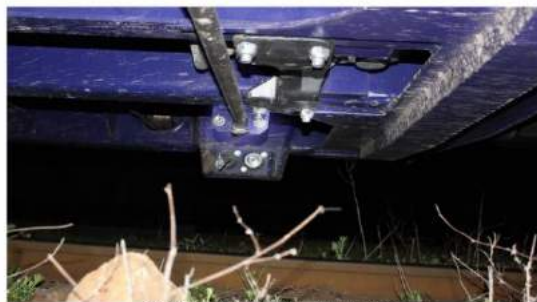
Foto 2: mecanismul de ridicare/coborâre lipsă

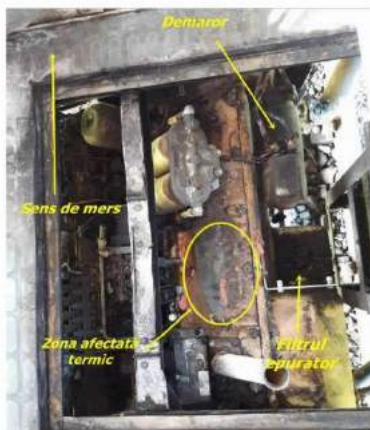
Foto nr.4 – motorul Diesel afectat

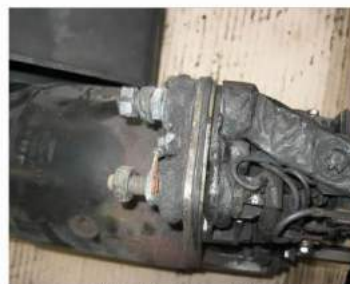
- siguranța din circuitul de comandă și soeul acesteia, montate direct pe fir, degradate complet prin ardere;
- contactul de forță din interiorul demarorului, era întrerupt și depărtat la o distanță mai mare decât cea normală, deoarece piesa din material plastic care susține și ghidează contactul era afectată termic (topită complet);

Foto nr.13 – demarorul afectat

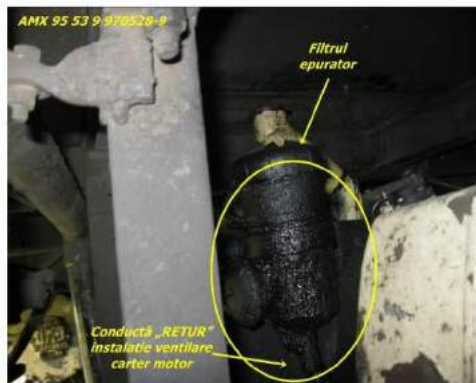
Din verificările efectuate de comisia de investigare la automotorul implicat în accident precum și la AMX nr.528 (dotat cu același tip de motor Diesel), se poate aprecia că, anterior producerii accidentului, starea de curățenie nu a fost corespunzătoare – Foto nr.21-23. Din Foto nr.17 și nr.21, se poate observa existența sub și pe filtrul epurator pe partea din spate demorar, a unei cantități considerabile de rezidui petroliere amestecate cu praf.

Foto nr.21 – rezidui petroliere pe filtrul epurator al automotorului AMX nr.528

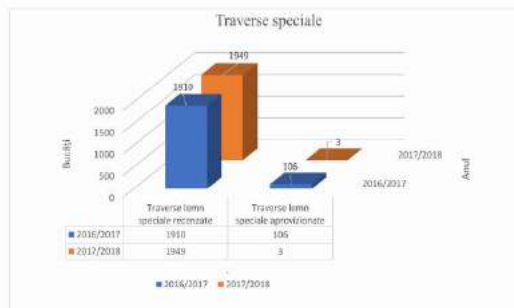
Desen nr. 4 – traverse speciale de lemn necorespunzătoare, recenzate în anul 2016 și în anul 2017/aprovizionate în anul 2017 și anul 2018(până la data de 06.06.2018)

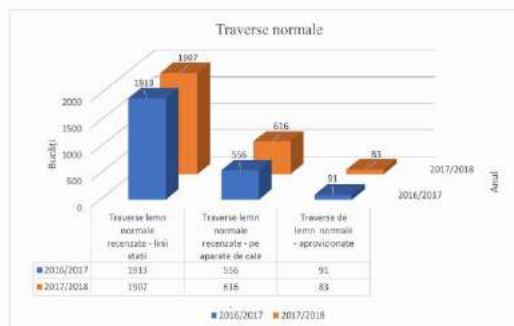
Desen nr. 5 – traverse normale de lemn necorespunzătoare, recenzate în anul 2016 și anul 2017 /aprovizionate în anul 2017 și anul 2018(până la data de 06.06.2018)

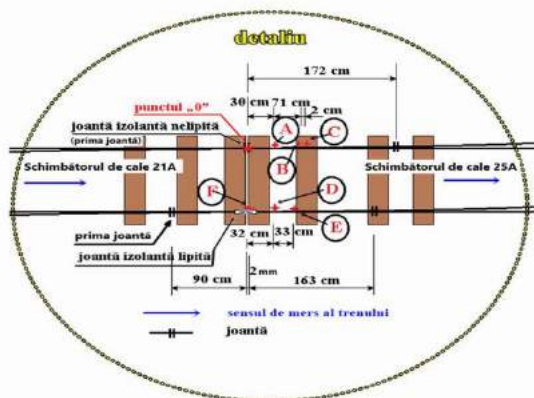
Desen nr. 8- urme relevante la locul deraierii

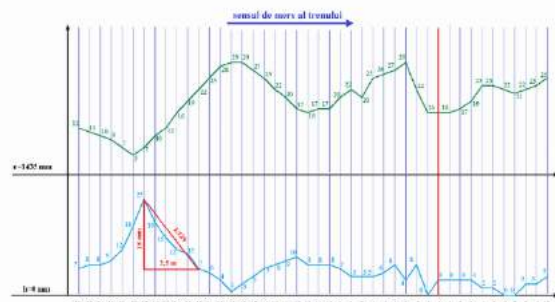
Desen nr. 9-Diagrame de ecartament și nivel transversal

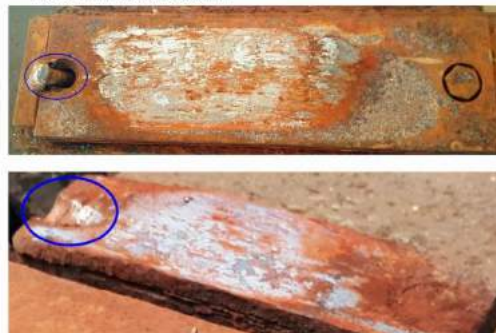
- o valoarea jocului însumat între pietrele de frecare de pe ambele părți ale celui de-al doilea boghiu (5-8), în sensul de mers, care a fost constatată având o valoare de 0 mm față de valoarea minimă prevăzută de 6 mm;

Foto nr.18 pietrele de frecare:  
- superioară (bulon de fixare coborât și îndoit)  
- inferioară având o adâncitură produsă de bulonul celeilalte

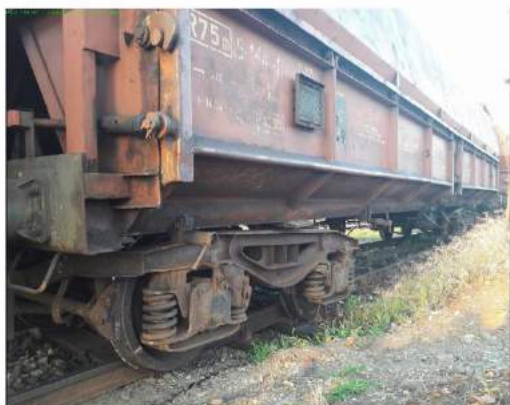
Figura 2 – boghiul deraiat al vagonului nr.31530670031-3

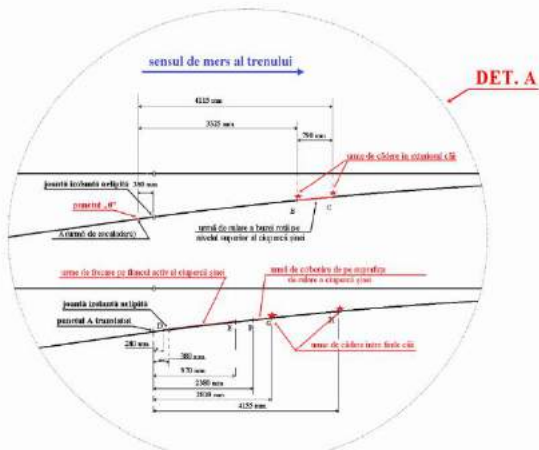
Figura 5 – schița producerii deraierii (urmele deraierii)

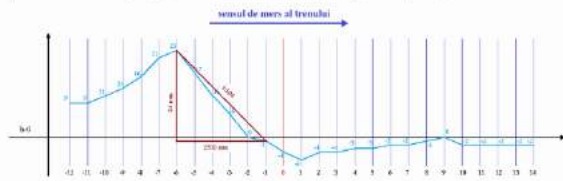
- au fost constatate depășiri ale valorii maxime admise a torsionării căii, prevăzute la art.7, pct. A.4 din Instrucția de norme și toleranțe pentru construcția și întreținerea căii-linii cu ecartament normal, nr.314/1989, pentru circulația și manevra trenurilor. Astfel înclinarea rampei defectului între punctele de măsurare „-5” și „0” avea valoarea de 1:119, și între punctele „-6” și „-1” de 1:104.

Figura 7 - Diagrame de nivel transversal

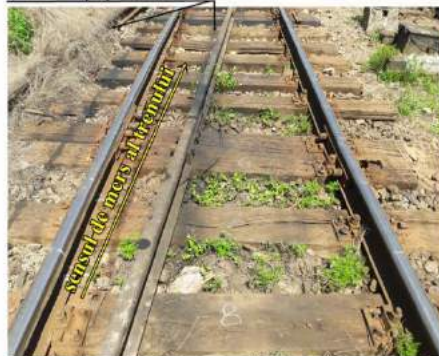
Figura nr.8 -Starea tehnică a suprastructurii căii

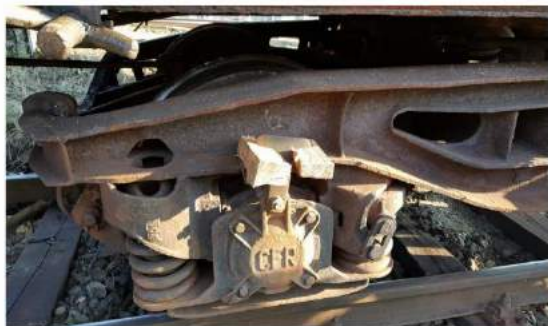
Foto nr.1 – urme de coroziune puternică a cadrului de boghiu

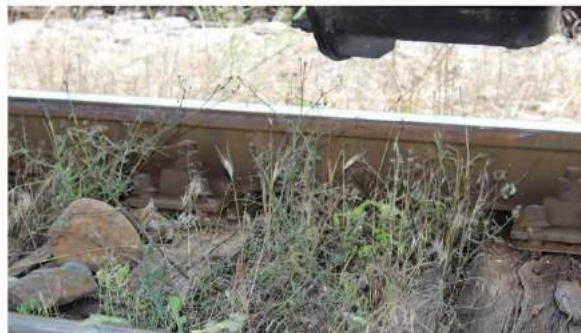
foto 12: urme de frecare specifice căderii roții în interiorul căii (zona punctului 0)

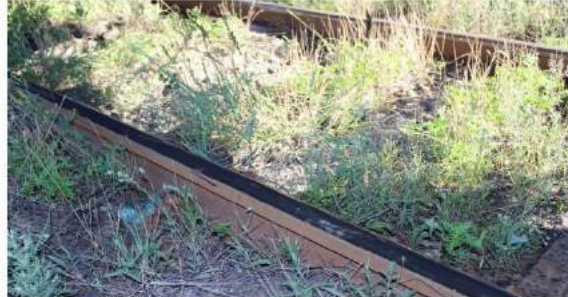
foto 6 - starea prismei de piatră spartă pe zona producerii accidentului

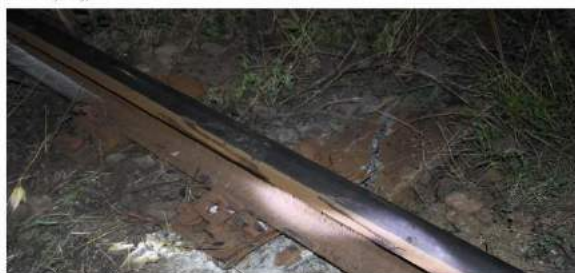
foto 8: lovituri material metallic

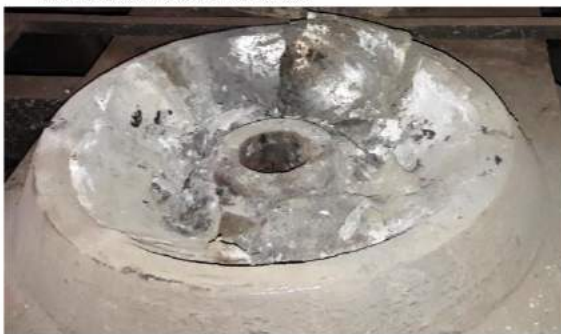
foto 25: crapodina inferioară boghiu II vagon nr. 81536652301-8

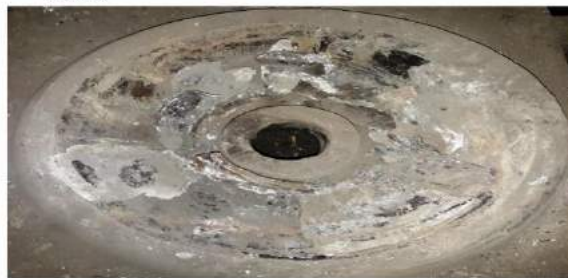
foto 23: crapodina inferioară boghiu II vagon nr.81536654073

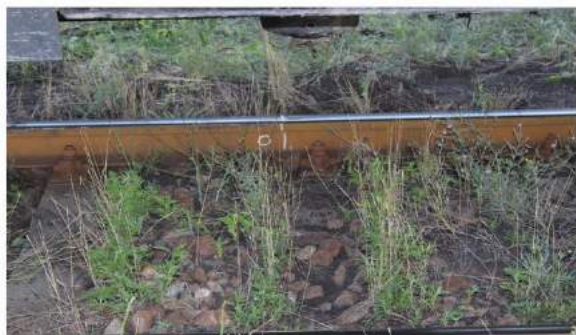
foto 27. Urma buzelor bandajelor rupte dreapta la părăsirea ciupercei șinei în zona punctului 0
