Buletinul AFER

Sumar 4/2019 (iulie - august)

al accidentului feroviar produs la data de 23.05.2018, pe raza de activitate a Sucursalei Regionale Constanța, în stația CF Valul lui Traian, în circulația trenului de marfă nr.80506-1, prin deraierea celui de-al 9-lea vagon, de prima osie în sensul de mers

privind accidentul feroviar grav produs la data de 12.08.2018, pe raza de activitate a Sucursalei Regionale CF Craiova, secția de circulație Caracal-Craiova, pe linia curentă firul I dintre haltele de mișcare Malu Mare-Banu Măricine, pe viaductul Cârcea de la km 200+306, prin deraierea locomotivei de remorcare seria BB 25200 nr.208 și a primelor 10 vagoane din compunerea trenului de marfă nr.80315, din care 7 au căzut cu tablierul metalic al primei deschideri a viaductului. Trenul aparținea operatorului de transport feroviar de marfă SC GRUP FEROVIAȚ ROMÂN SA.

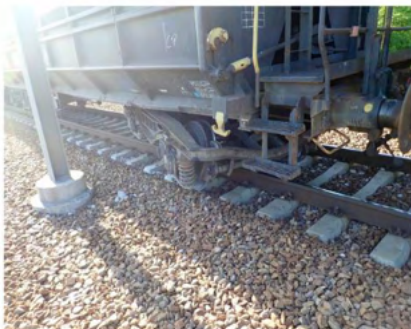
Fotografia nr. 1 – vagonul deraiat pe linia III din stația Valul lui Traian

Vagonul a circulat deraiat pe o distanță de aproximativ 600 metri.

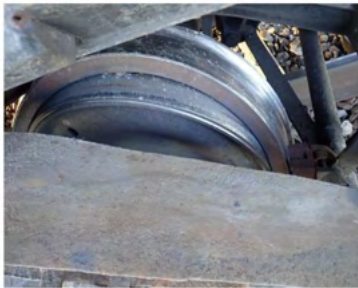
Fotografia nr.1: 23.06.2018 – stația Valu lui Traian
roata nr.1, care a produs deraierea

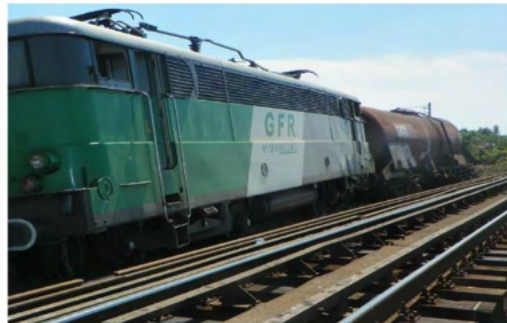
Foto nr.2

Locomotiva seria BB 25200 nr.208 era deraiată de toate osiile și era poziționată pe tablierul nr.2 al viaductului, pe firul I de circulație – foto nr.2;

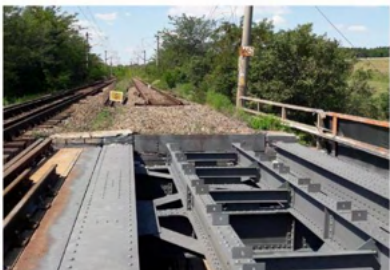
Foto nr. 8- Terasamentul din spatele culeei Banu Mărăciine (culeea C2) șine, contrașine interioare și traverse sunt scoase din cale

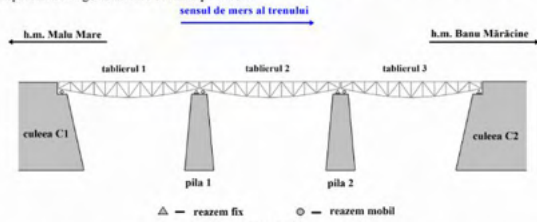
Trecerea materialului rulant în stare deraiată pe zidul de gardă al culei dinspre Malu Mare și apoi pe partea superioară a primului și a celui de al doilea tablier metallic a avut ca efect deplasarea acestor tablieri înspre cel de al treilea tablier după o direcție aproximativ paralelă cu axa longitudinală a viaductului împingându-l în zidul de gardă al culei dinspre Banu Mărăcine. Ca urmare, cele trei tablieri s-au deplasat de pe elementele de rezemare, fapt care a determinat căderea primului tablier, împreună cu vagoanele care se aflau pe acesta.

Circulația pe viaduct a materialului rulant în stare deraiată a avariat atât suprastructura cât și infrastructura viaductului.

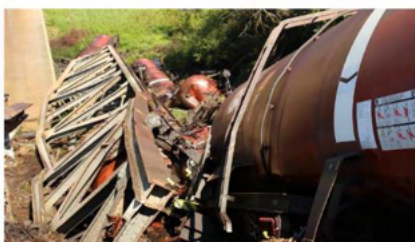
- Aparatele de reazem fixe ale tablierului, care se aflau pe bancheta cuzineților a pilei I, erau smulse datorită deplasării în lungul axei longitudinale a tablierului.
- Smulgerea aparatelor de reazem fixe și deplasarea în lung a tablierului a determinat scoaterea din funcție a aparatelor de reazem mobile aflate pe bancheta cuzineților a culeei C1.
- Urmarea acestui fapt a fost căderea tablierului împreună cu vagoanele ce se aflau pe acesta-foto nr.12

foto nr.12- tablierul I după prăbușire

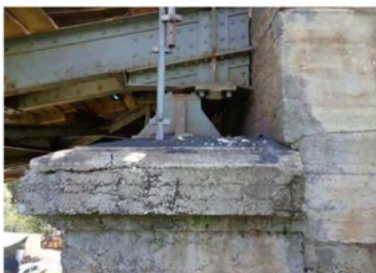
- Partea superioară a reazemului fix care este montat de talpa inferioară a tablierului - foto nr.15.
- Deplasarea acestui tablier înspre culeea C2 a avut ca efect distrugerea părții superioare a zidului de gardă al culeei, pe firul I de circulație - foto nr.16.

Foto nr. 15- deplasarea spre culeea C2 a tablierului III

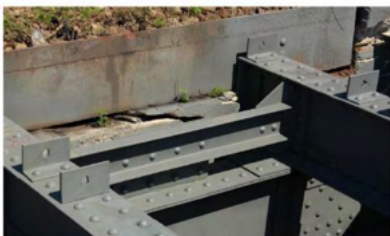
foto nr. 16 - distrugerea părții superioare a culeei C2 datorită împingerii exercitate de tablierul III în urma șocului primit de la tablierul II

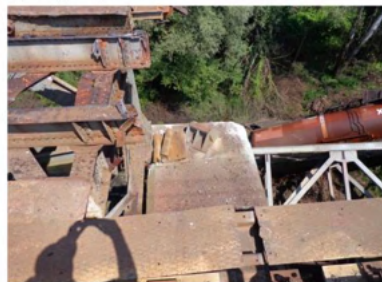
Foto nr. 13

- Deplasarea și scoaterea din funcție a aparatelor de reazem mobile aflate pe pila I (foto nr.13) și smulgerea aparatelor de reazem fixe de pe pila 2.

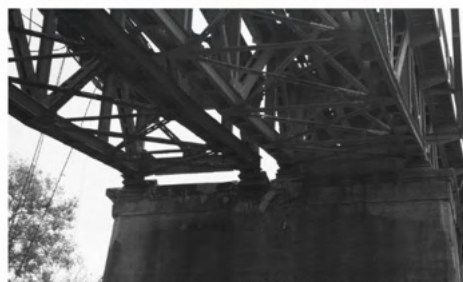
Acest tablier prezenta un mare risc de cădere de pe pila I - foto nr.14.

foto nr.14- rezemarea pe pila 1 a tablierului II de pe firul I (pericol de cădere a acestui tablier)

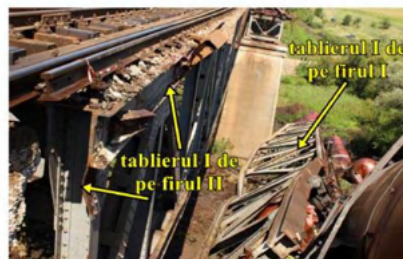
foto 17: - firul II de circulație - loviri ale capătului tablierul I
- firul I de circulație - tablierul I este căzut la baza infrastructurii viaductului

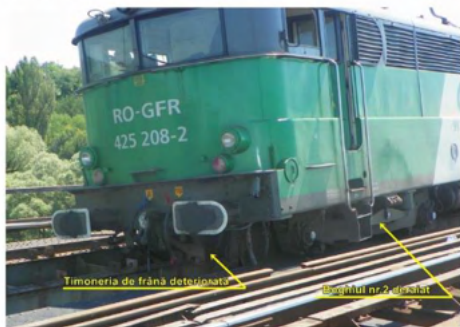
Foto nr.18

- locomotiva era deraiată pe tablierul II pe firul I de circulație al viaductului de la km 200+306, și înclinată la un unghi de aproximativ 10°-foto nr.18;

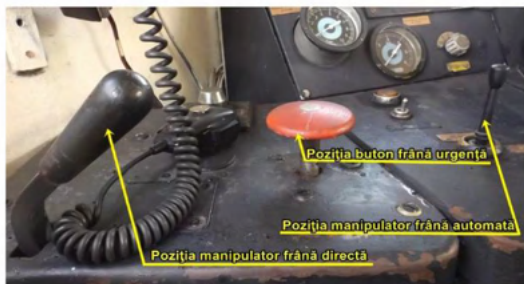
Foto.nr.21 - Postul II de conducere

- manipulatorul frânei directe a locomotivei era în poziția zero – foto nr.21;
- manipulatorul frânei automate a locomotivei era în poziția neutră;
- butonul frânei de urgență nu era acționat – foto nr.21;
- indicatorul inversorului de mers era în poziția „0” – foto nr.22 (a);
- volanul de tracțiune era pe poziția neutră între „0-P” – foto nr.22 (b);
- vitezeometrul avea acul indicator blocat la viteza de 45 km/h;

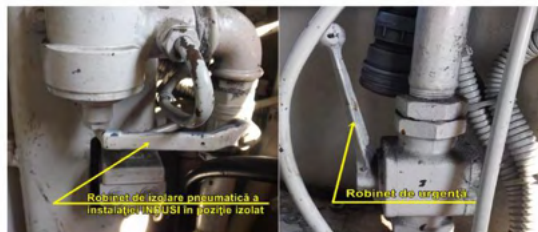
Foto nr.23 - robinet de izolare pneumatică izolat

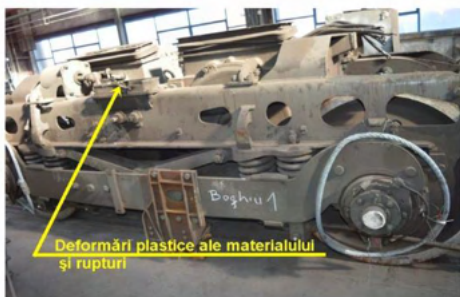
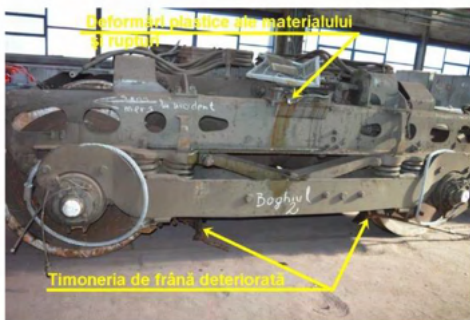
- la ambele boghiuri ale locomotivei BB 208 au fost constatate (Foto nr.25 și nr.26):
 - deformări și degradări specifice mersului deraiat (deformări plastice ale materialului și rupturi la carcasa rezemului cutiei pe rama boghiului, timonerie de acționare a frânelor deteriorată);
 - bandajele roților pe suprafețele de rulare, buzele bandajelor și suprafețele laterale de la osiilor montate ale boghiului I prezentau lovituri urmare circulației în stare deraiată;

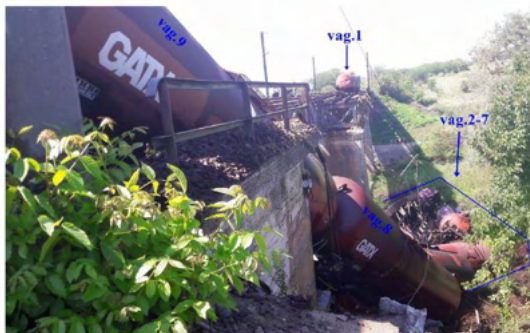
Foto nr.36

- vagonul nr.37807950109-4, al 9-lea din componerea trenului, era înclinat pe culeea nr.1 cu tendință de cădere spre baza acesteia, fapt ce a făcut imposibile alte constatări la acest vagon;

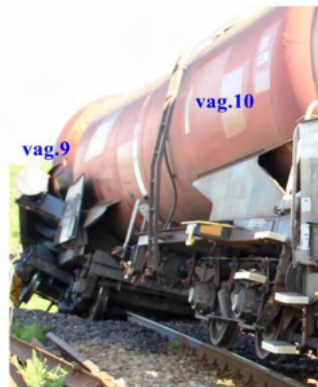
Foto nr.37

- vagonul nr.37807950288-6, al 10-lea din componerea trenului, era deraiat de toate roțile pe terasamentul din spatele culeei nr.1. Boghiu din față, în sensul de mers, pe o zonă unde linia era demontată iar boghiul din spate avea roțile din partea dreaptă deraiate între firele căii și cele din stânga suspendate în aer.
