Buletinul AFER

Sumar 2/2020 (martie - aprilie)

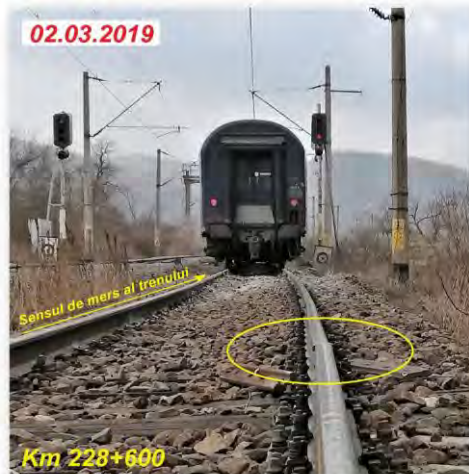
Foto nr.2 – Prag lateral pe firul de șină din dreapta căii, firul exterior al curbei

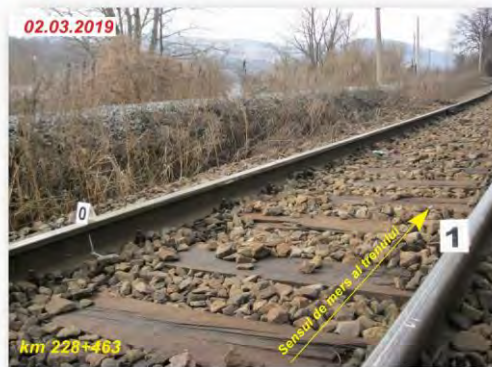
Foto nr. 5 - Punctul de cădere a roții din stânga

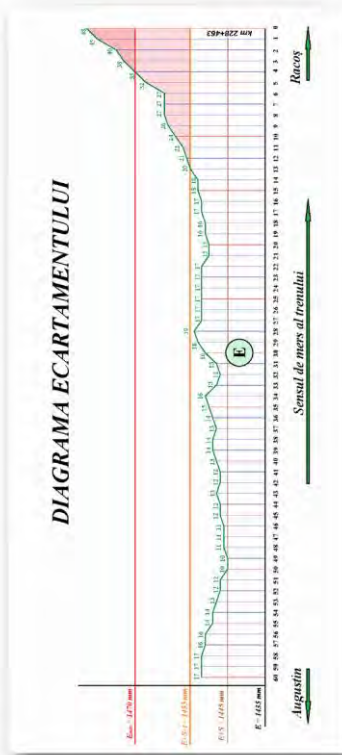
Figura nr.2 – Diagrama ecartamentului căii

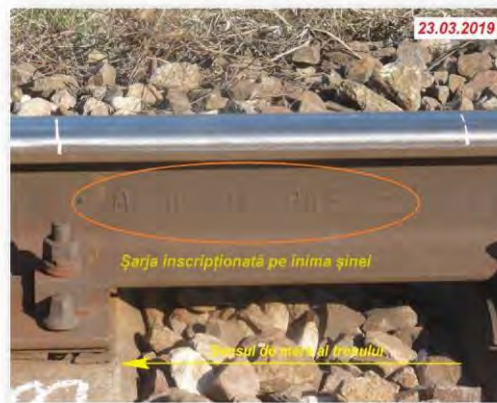
Foto nr.4 - Șarja inscripționată pe inima șinei cu rupere multiplă

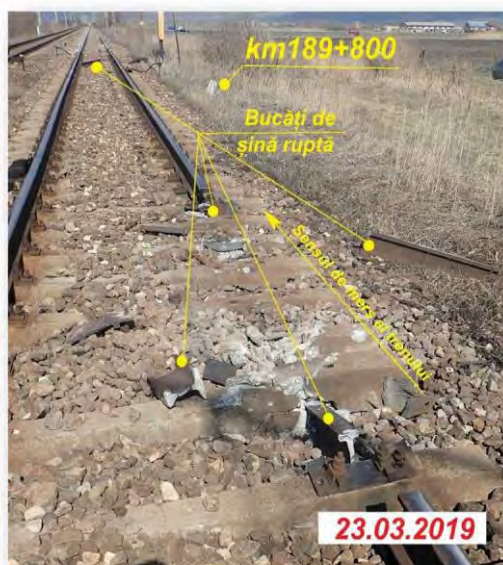
Foto nr.5 - Bucățile de șină ruptă (pozițiile în care au fost găsite de comisia de investigare)

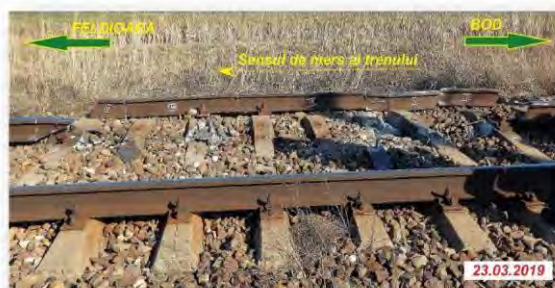
Foto nr.6 - Reconstituirea șinei cu rupere multiplă

Conform raportului întocmit, „ruperea a fost inițiată din defectele de tip „head checking – fisurare prin oboseală de contact” sau „gauge corner cracking”, prezente la suprafața de rulare a șinelor, cauzate de alternarea tensiunilor de contact normale cu cele tangențiale și de pseudo alunecările roților materialului rulant”. Microfisurile se formează în șiruri evascontinue pe suprafața de rulare, cu distanțe apropiate între ele și se propagă sub unghiuri ascuțite, de aprox. de 20° față de aceasta. Oboseala apare în oțelul de șină, atunci când tensiunile suportate sunt peste un anumit nivel și când numărul de cicluri de încărcare ale traficulului sunt suficient de mari. Fisurarea termică combinată cu procesul de rupere la scară mică prin forfecare ductilă, a condus la o uzură parchetată a ciupericii șinei, precum și la oboseala materialului”.

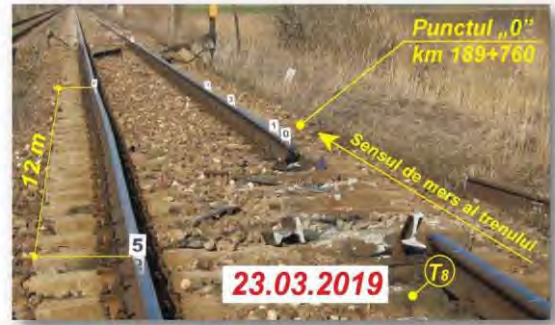
Foto nr.8 – Punctele marcate pe șine: 0÷6

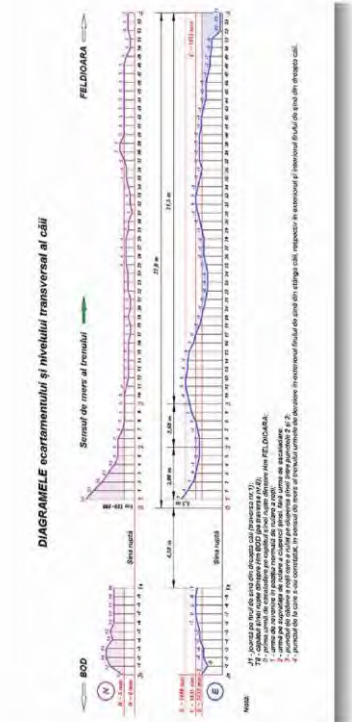
Nu s-au respectat prevederile art.7.A.1 din *Instrucția de norme și toleranțe pentru construcția și întreținerea căii - linii cu ecartament normal - nr.314/1989*.

Figura nr.5 – Diagramele ecartamentului și nivelului transversal al căii
c. Poziția căii în plan orizontal

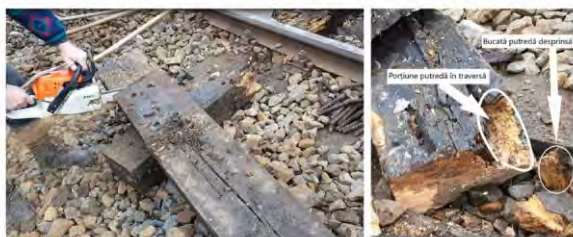
Datorită faptului că, în urma verificării stării tehnice a liniei în zona producerii accidentului feroviar imediat după producerea acestuia, au fost identificate 40 buc. traverse de lemn ca fiind necorespunzătoare dintr-un număr de 43 de bucăți, traverse introduse în cale din anul 2013, comisia de investigare a procedat la verificarea unei traverse de lemn, scoasă din cale din zona producerii deraierei. Traversa a fost secționată în 5 fragmente. Secționarea traversei a reliefat că în interior, lemnul prezenta defecte care accelerau procesul de degradare a traversei, ajungând până la putrezirea materialului lemnos.

Imagina 9 - Traversa înainte de secționare; Porțiuni putrede care se desprindeau la manipulare;

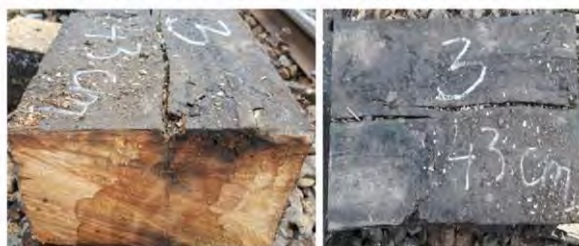
Imagina 12 - fragmentul 3 - crăpături dinspre fața superioară spre interior, formare secțiuni de rupere

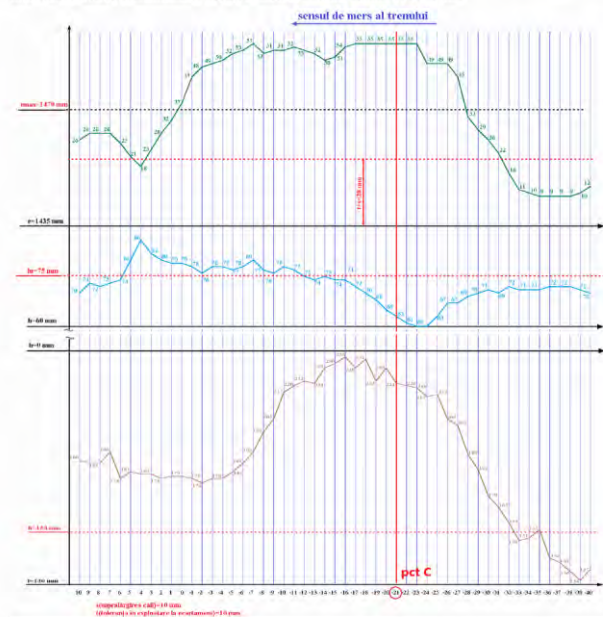
În 6 puncte premergătoare punctului de cădere a roții din partea dreaptă în interiorul curbei (între firele căii) valoarea ecartamentului depășea valoarea maximă admisă de 1470 mm.

Imaginea 15 – Diagrama ecartament, nivel, săgeată

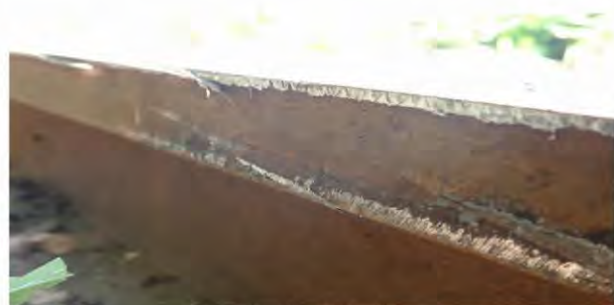
Fotografia nr.1 Detaliu cu urme de frezare specifice căderii roții (R1) la interiorul căii (șina de la firul interior al curbei/zona punctului 0)

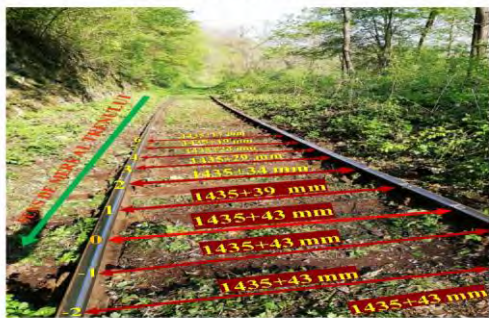
Fotografia nr.2: Zona producerii deratării. Valorile ecartamentului în picheții -3/6

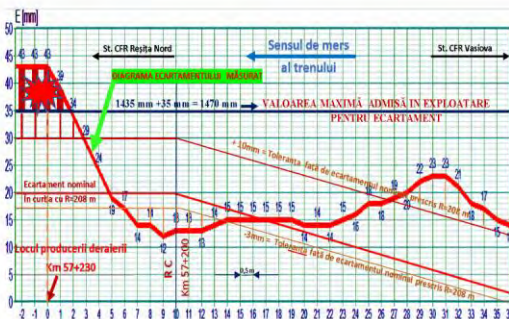
Figura nr.3 - Diagrama ecartamentului măsurat și analiza grafică a ecartamentului.
Obs: pe abscisă s-au reprezentat picheții de la -2 la 36 marcați pe teren la echidistanța de 0,5 m iar pe ordonată s-au reprezentat citirile efectuate pe tiparul de măsurat calea (exemplu: la citirea pe tipar de 0 mm corespunde ecartamentul de 1435 mm iar la citirea pe tipar de 35 mm corespunde ecartamentul de 1470 mm).

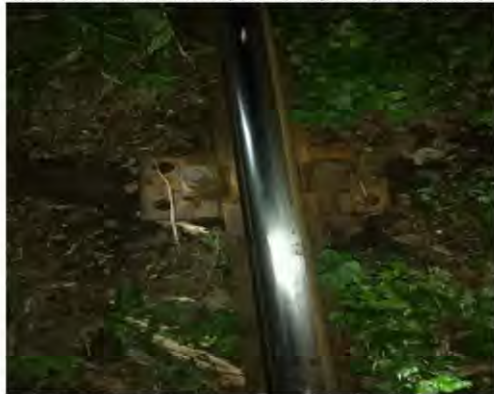
Fotografia nr. 3: Sarea tehnică a traversei T0 - la firul exterior al curbei

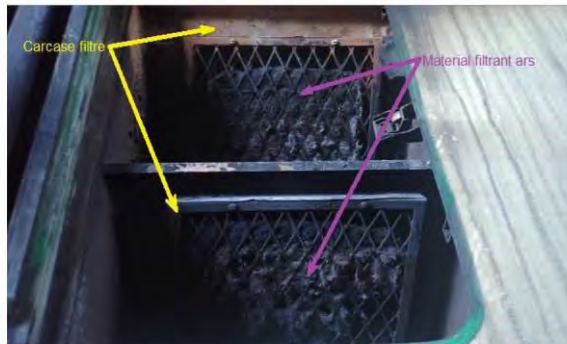
Foto nr.1 - Filtrul de aer ars, carcasa degradată

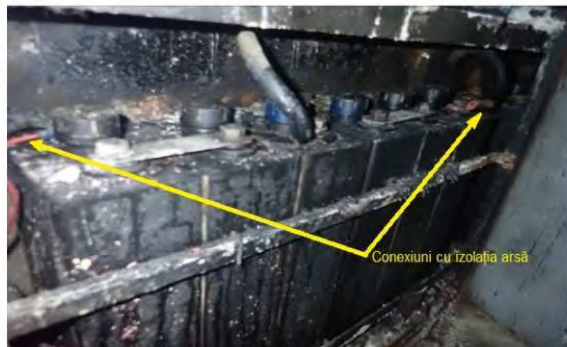
Foto nr.2 - Etajul superior al bateriilor de acumulatori

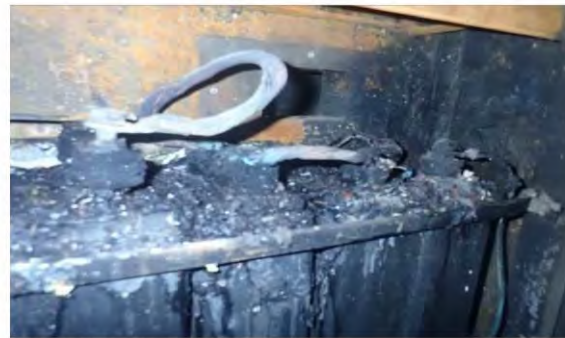
Foto nr.3 - Baterii de acumulatori cu depuneri de material ars.

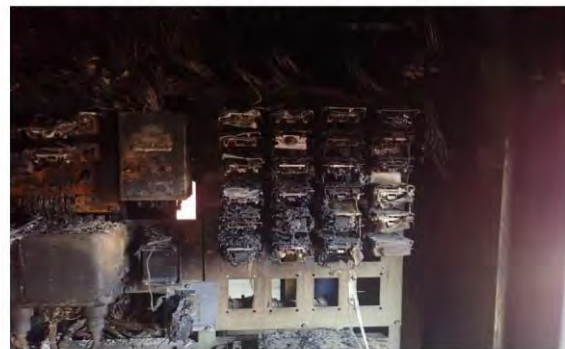
Foto nr.4 - Bloc de aparate cu echipament distrus.

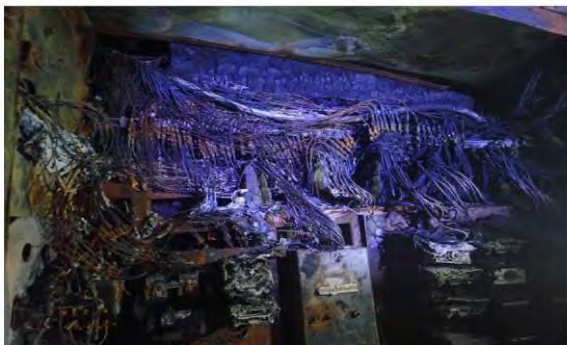
Foto nr.5 - Bloc de aparate cu cablaj ars în partea superioară.

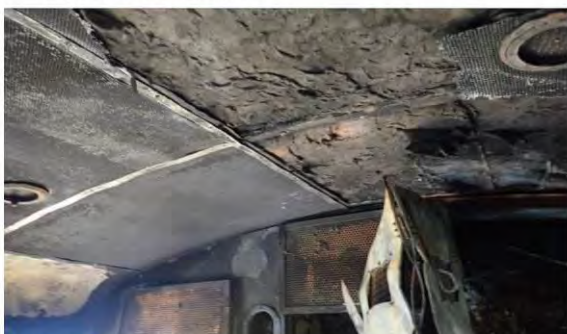
Foto nr.6 - Plăci tavan deformate și degradate.

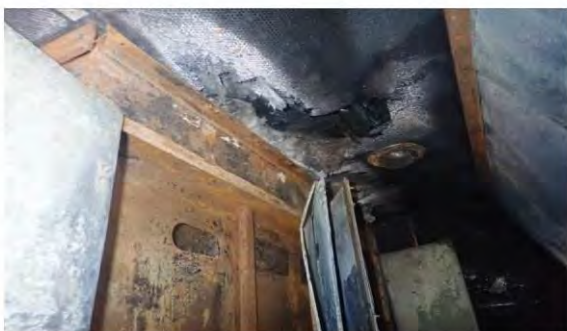
Foto nr.8 - Tavan și perete lateral stânga ars.

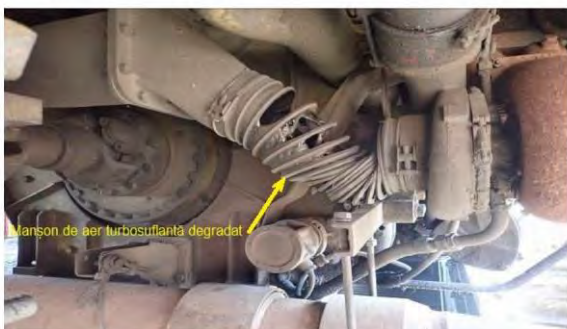
Foto nr.9 - Manșon degradat.

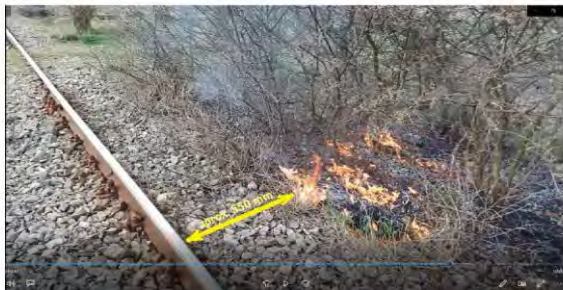
Foto nr.12 – Incendiu de vegetație din zona căii ferate

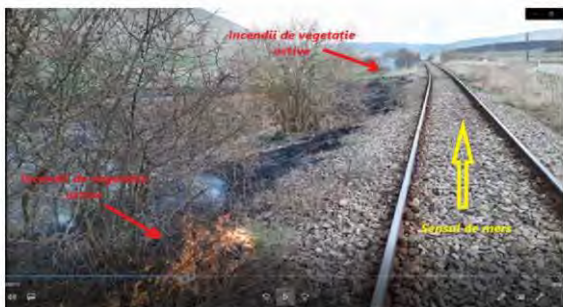
Foto nr.13 – Incendiu de vegetație din zona căii ferate
