# Buletinul AFER

## Sumar 3/2020 (mai - iunie)

privind accidentul feroviar produs la data de 07.06.2019, pe raza de activitate a Sucursalei Regionale de Căi Ferate București, în stația CFR București Noi-linia Guvernamentală, prin deraierea vagonului nr.815366538305 (al 7-lea de la siguranță) de al doilea boghiu în sensul de mers și a vagonului nr.815366523125 (al 8-lea de la siguranță) de prima osie în sensul de mers.

Raport de Investigare  
27 mai 2020

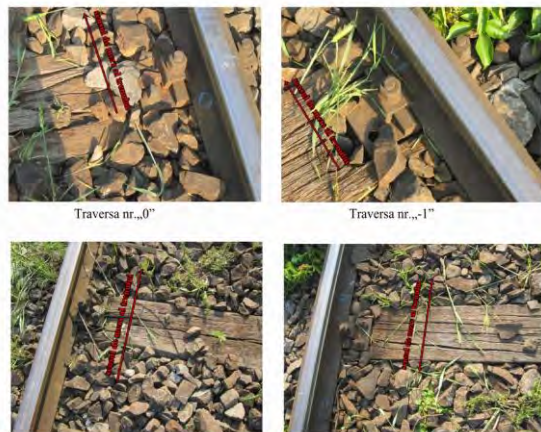
Traversele nr. „-4”, „-3”, „-2”, „-1” și „0”

Traverse nr. „0”, „1”, „2”, „3” și „4”  
Starea tehnică a traverselor de lemn din zona neafectată de deraiere

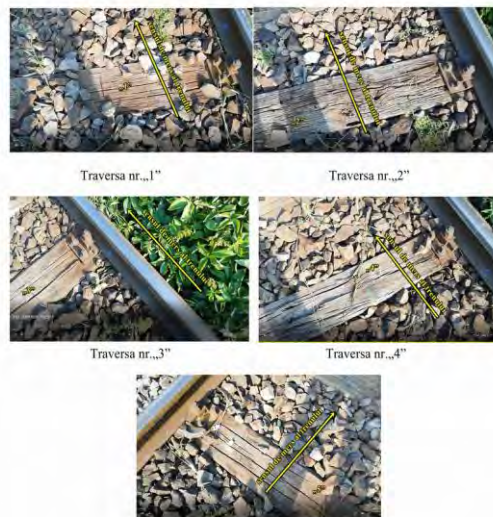
- menținerea în exploatare a liniei Guvernamentale cu traverse de lemn, a căror defecte impuneau înlocuirea acestora, cu toate că art.25, alin.2 și 4 din Instrucția de norme și toleranțe pentru construcția și întreținerea căii - linii cu ecartament normal - nr.314/1989, care este cod de practică, parte a sistemului de management al siguranței, precizează defectele care impun înlocuirea traverselor de lemn;

Traverse nr. „1”, „2”, „3”, „4” și „5”  
Starea tehnică a traverselor de lemn pe zona afectată de deraiere

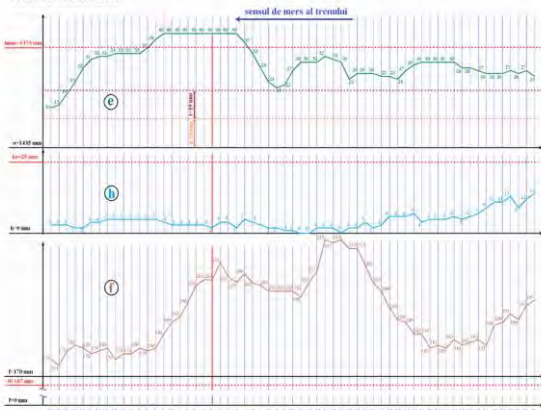
Din analiza valorilor măsurătorilor efectuate imediat după producerea accidentului, s-au constatat următoarele:

Diagrame de ecartament, nivel transversal și săgeată

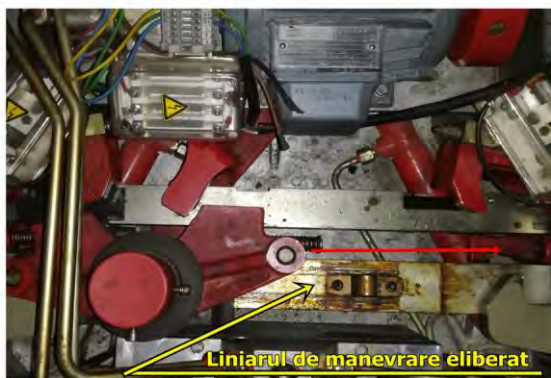
- rola a părăsit inserția cimentată;
- s-a eliberat liniarul de manevrare (Fig.4).

Fig. 4 Electromecanismul de acționare a macazului schimbătorului de cale nr.62 – talonat

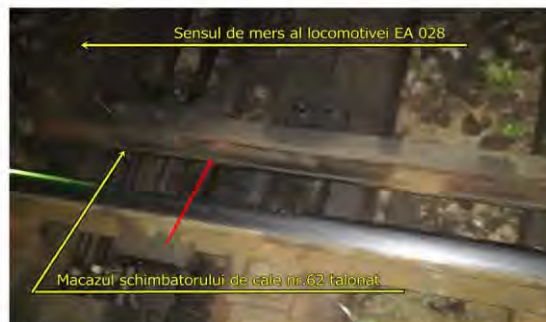
La verificările efectuate de către comisia de investigare la linie pe teren s-a constatat macazul schimbătorului de cale nr.62 manevrat pe poziția plus (pe directă) iar declivitatea în pantă a liniei în zona unde s-a produs incidentul este de 1,6‰ – nu s-au constatat deficiențe;

Fig. 5 Macazul schimbătorului de cale nr.62

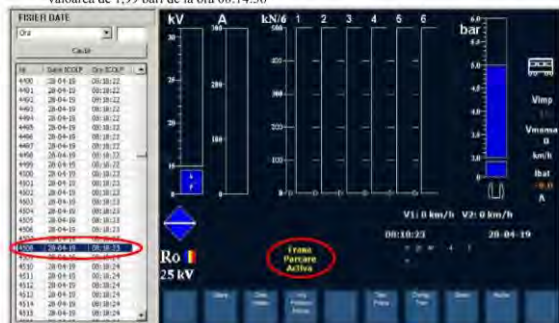
- la ora 08.14:13 locomotiva este în tracțiune, are viteza 10 km/h;
- la ora 08.14:35 locomotiva se frânează și are viteza 0 km/h;
- la ora 08.14:36 presiunea în cilindrii de frână este 1,99 bari;
- la ora 08.17:01 se aduce manșa în zero;
- la ora 08.17:10 se deconectează disjuncturul;
- la ora 08.17:20 se coboară pantografii;
- la ora 08.18:23 se aplică frâna de parcare (Fig. 6), presiunea în cilindrii de frâna a rămas la valoarea de 1,99 bari de la ora 08.14:36

Fig. 6 Afășaj display instalație ICOL – aplicare frână de parcare

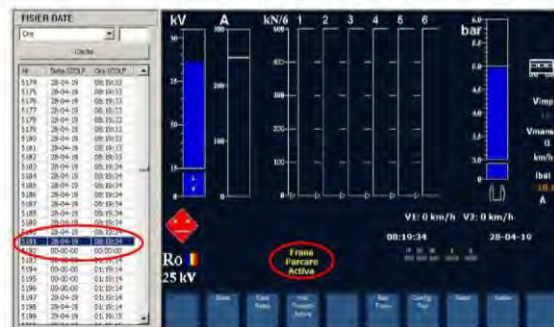
Începând cu ora 08.19:34, locomotiva rămâne cu frâna de parcare aplicată. Curentul de comandă este deconectat, instalația ICOL de pe locomotivă nu mai înregistrează date (Fig. 7).

Fig. 7 Afășaj display instalație ICOL – deconectare curent comandă

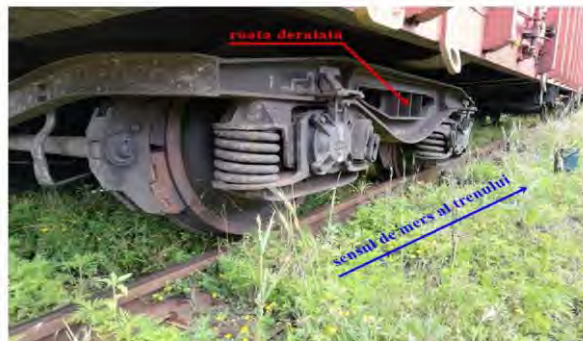
Foto nr. 1 - Detaliu vagonului nr. 31535375239-9 deraiat de către prima osie de la al doilea boghiu în sensul de mers

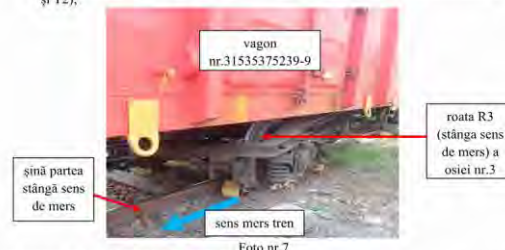
Foto nr.7

- ca urmare a deraierii, traversa frontală a ramei celui de al 2-lea boghiu (sens de mers) era în contact cu traversa frontală a șasiului vagonului (partea aferentă tamponelor T1 și T2);

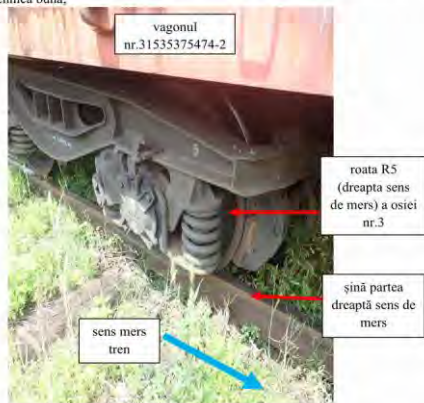
Foto nr.8

- roata R5 a căzut în interiorul firelor căii, cu partea exterioră a suprafeței care ține loc de bandaj, în contact cu flancul interior al firului drept al căii;
- roata R6 nederaiată, poziționată pe firul stâng al căii;
- schimbătoarele de regim în poziție corespunzătoare;
- aparatele de ciocnire și aparatele de tracțiune, nu prezentau defecte;
- aparatele de legare nu prezentau defecte și erau egalizate;
- amortizoarele cu frecare uscată nu prezentau defecte și erau în stare de funcționare;
- arcurile suspensiei erau în stare de funcționare;
- timonieria frânei automate și de mână nu prezenta defecte, sabotii de frână erau în stare tehnică bună;

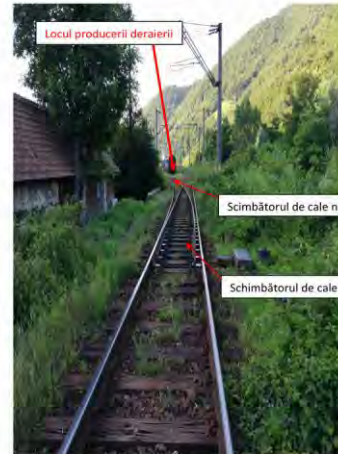
La locul producerii accidentului feroviar (linia 2 abătută din halta de mișcare Mehadia la km 409+635), suprastructura feroviară este alcătuită din-o cale cu joante realizată cu șine tip 45 a căror lungimi sunt de 15,00 m, montate pe traverse normale de lemn prin intermediul sistemului de prindere mixtă. La data producerii accidentului feroviar prisma de piatră spartă avea dimensiunile geometrice conforme însă era colmatată și cu vegetație între firele căii.

Fotografia nr. 2 – Locul producerii deraierei halta de mișcare Mehadia - cap X

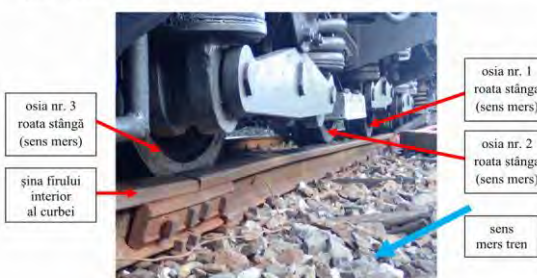
Fotografia nr.9

- osia nr.4 (a 3-a în sensul de mers al trenului) a fost deraiată cu roata din partea stângă (sens de mers) în interiorul firelor căii în contact cu firul interior al curbei iar cu roata din partea dreaptă pe șina reprezentând firul exterior al curbei;
- osia nr.3 (a 4-a în sensul de mers al trenului) a fost deraiată cu roata din partea stângă (sens de mers) în interiorul firelor căii în contact cu firul interior al curbei iar cu roata din partea dreaptă pe șina reprezentând firul exterior al curbei;

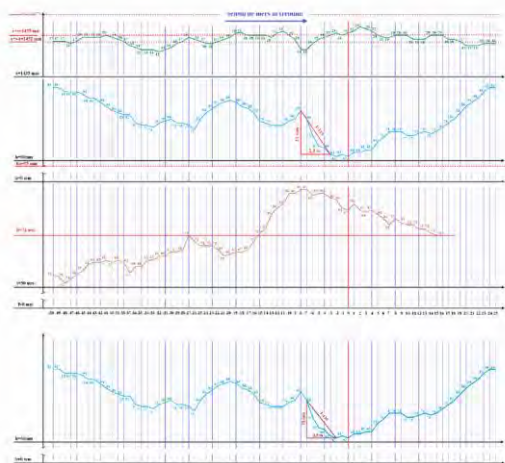
Fig. 6 - Diagrame ecartament, nivel transversal și săgeți

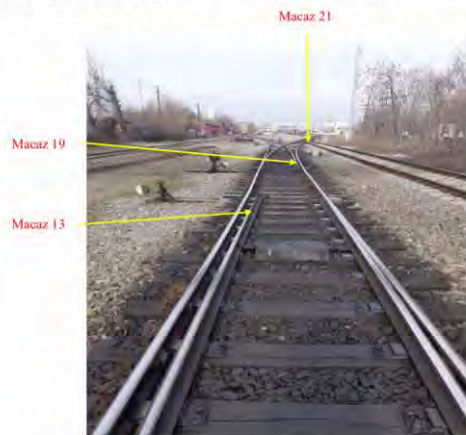
Fig 2 Poziția macazului nr. 19 cu acces la linia 2

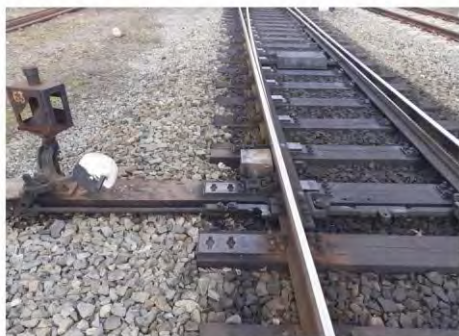
Macazul nr 19 în poziția minus cu acces la linia 2

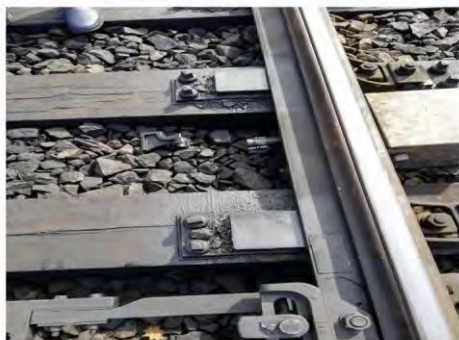
Macazul nr 21 talonat, cu ciocul încuietorii 21- rupt.

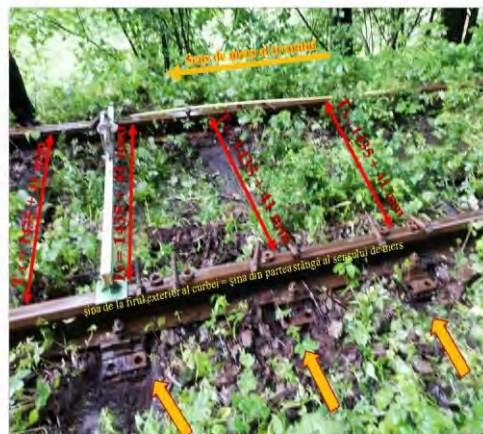
Fotografia nr. 1 - Zona producerii deraierei

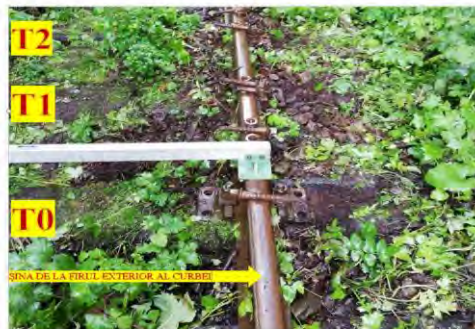
Fotografia nr. 2 - Detaliu privind starea neconformă a prinderilor plăcilor metalice de traverse T0, T1 și T2, în zona punctului „0”, la șina de la firul exterior al curbei.

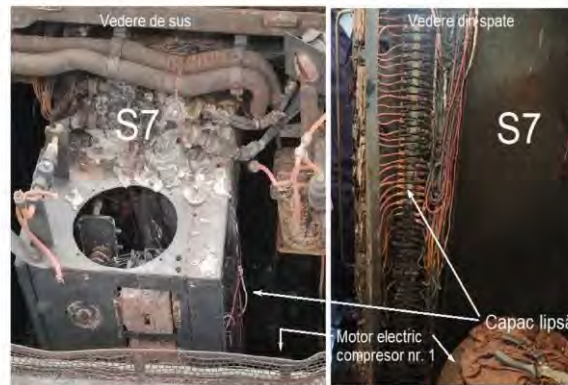
Foto nr.1: Lipsă capac de protecție cablaj și placă de borne S7.

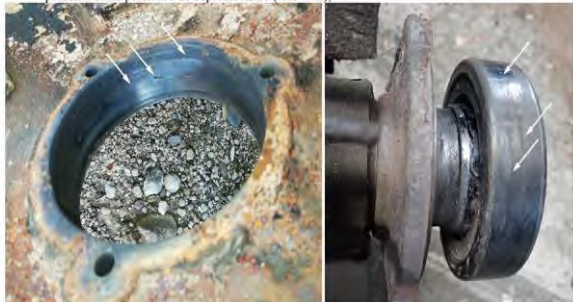
Foto nr.2: Urme de frecare pe rulment și pe scut.

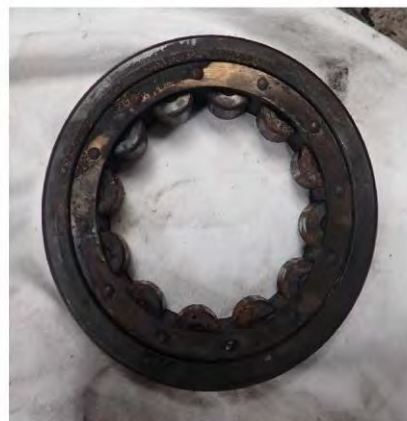
Foto nr.5: Rulment cu role gripat și supraîncălzit.

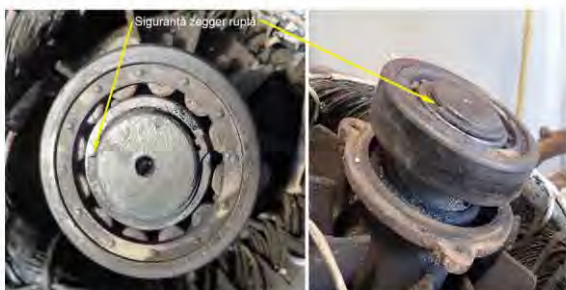
Foto nr.6: Siguranța zegger ruptă..

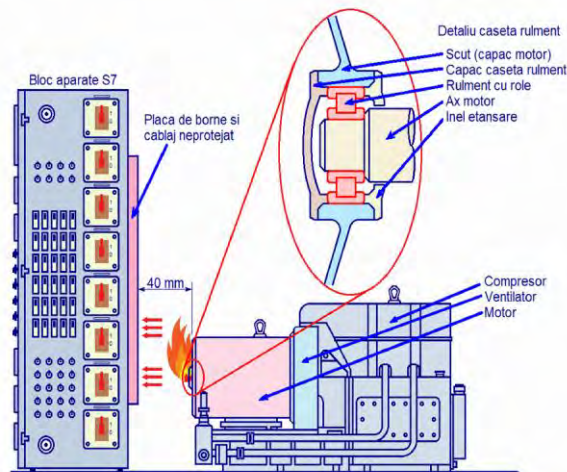
Figura nr. 5. Extinderea incendiului la blocul de aparate S7.
