Buletinul AFER

Sumar 4/2020 (iulie - august)

Raport de investigare
13 august 2020

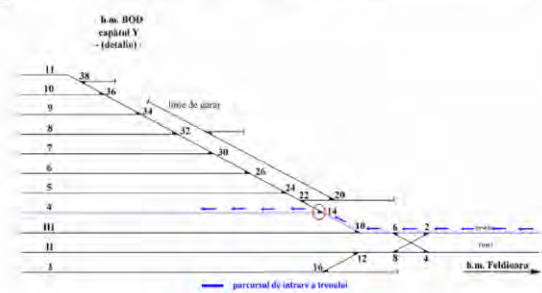
Figura nr.2 - locul producerii deraierei

Pe schimbătorul de cale nr.14 au fost deteriorate 20 de șuruburi verticale (22 x 75 mm) de prindere a șinelor de plăcile metalice.

Accidentul s-a produs în stația CFR Bod, în capătul Y al stației, pe zona schimbătorului de cale nr.14.

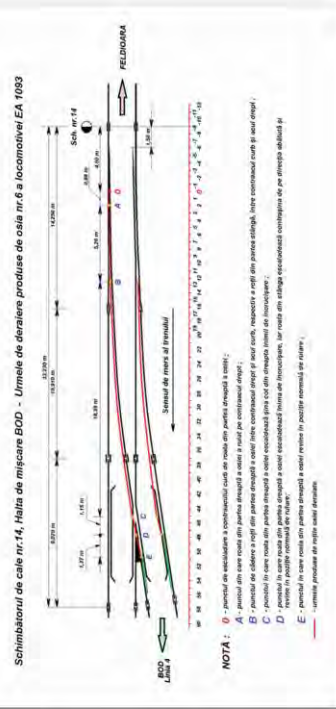
Figura nr.3 Parcursul roților osiei nr.6 a locomotivei EA 1093, în stare deraiată

Roata din stânga a rulat între punctele „B” și „C” pe prinderea verticală din dreapta a firului interior al curbei aparatului de cale.

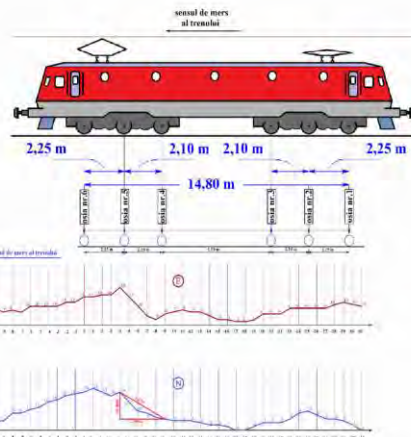
Figura nr.4 – Diagramele ecartamentului și nivelului transversal

Valoarea înclinării rampei defectului, pe schimbătorul de cale nr.14, depășea toleranțele admise. Astfel, **valoarea maximă a înclinării rampei defectului era între punctele „-9” și „-4” și avea valoarea de 1:179.**

- valoarea înclinării rampei defectului, pe schimbătorul de cale nr.14, depășea toleranțele admise, între punctele „-9” și „-4” și avea valoarea de 1:179, (contrar prevederilor art.7.A.4 din Instrucția de norme și toleranțe pentru construcția și întreținerea căii-linii cu ecartament normal nr.314/1989).

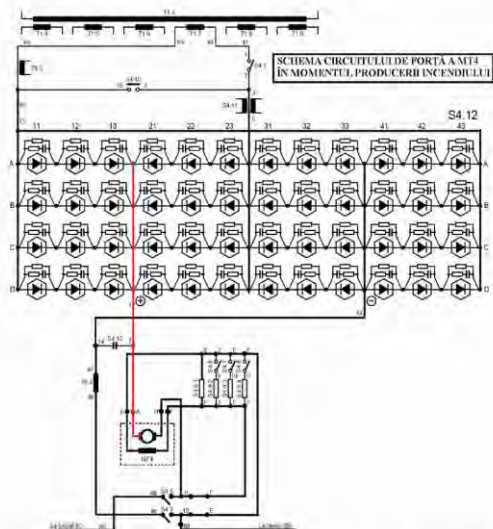
Fig. nr.2 - Schema circuitului electric de alimentare al motorului de tracțiune nr.4

După plecarea trenului din stația CFR Constanța Port Zona B, urmare a contactului necorespunzător dintre perile motorului de tracțiune nr.4 și a colectorului acestuia (perie blocată care nu asigura contactul), precum și a contactului imperfect existent între îmbinările tip tulipă dintre cablurile de forță ale motorului de tracțiune nr.4 și cele din blocul S4, s-a produs supraîncălzirea acestor puncte de contact urmată și ulterior disiparea cantității de căldură la componentele învecinate (suport portperii, bară portperii) precum și la cablurile de alimentare respectiv la izolația acestora. Supraîncălzirea coroanei portperii a avut ca urmare scăderea rezistenței izolației a acestuia, apariția inițial a unei scurgeri de curent ce a avut ca efect creșterea intensității curentului în circuitul de alimentare al motorului de tracțiune nr.4.

Având în vedere că unul din factori care a contribuit la producerea accidentului feroviar îl reprezintă contactul necorespunzător realizat între perile motorului de tracțiune nr.4 și colectorul acestuia defect care s-a produs la un interval de 52 de zile de la ultima revizie planificată efectuată (scadența fiind la 60 de zile), precum și faptul că acest defect putea fi identificat și implicit remediat cu ocazia reviziilor planificate comisia de investigare emite următoarea recomandare:

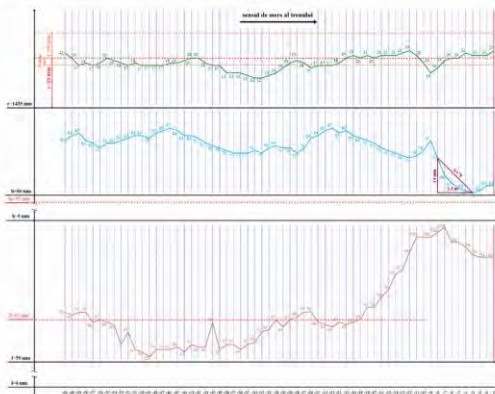
Fig. 6 – Diagrame ecartament, nivel transversal și săgeți

Au fost constatate depășiri ale valorii maxime admise a torsonării căii, prevăzute la art.7, pct. A.4 din Instrucția de norme și toleranțe pentru construcția și întreținerea căii-linii cu ecartament normal, nr.314/1989, pentru circulația și manevra trenurilor. Astfel înclinarea rampei defectului (torsonarea

căii) între punctele de măsurare „-8” și „-3” a fost găsită de 1:179, valoare mai mare de 1:200, înclinarea maximă a rampei defectului admisă pentru viteza de circulație de 30 km/h.

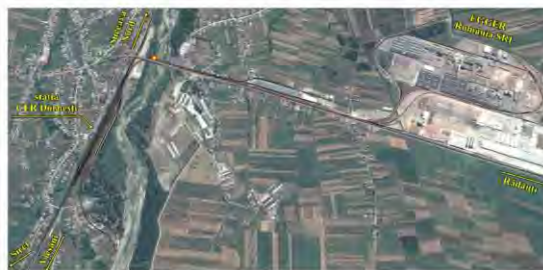
foto nr.1 - locul producerii deraierii

Locul producerii evenimentului feroviar este prezentat în foto. nr.1.

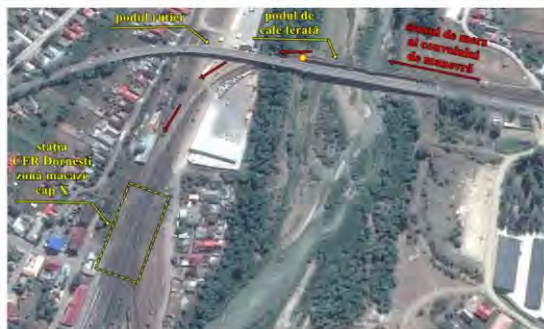
● — locul producerii deraierii
foto nr.2

Deraierea locomotivei de remorcare a convoiului și a primelor 4 vagoane a avut ca rezultat avarierea suprastructurii căii ferate pe podul de la km 0+522 pe o distanță de aproximativ 60 m, atât pe calea cu ecartament larg, cât și pe calea cu ecartament normal.

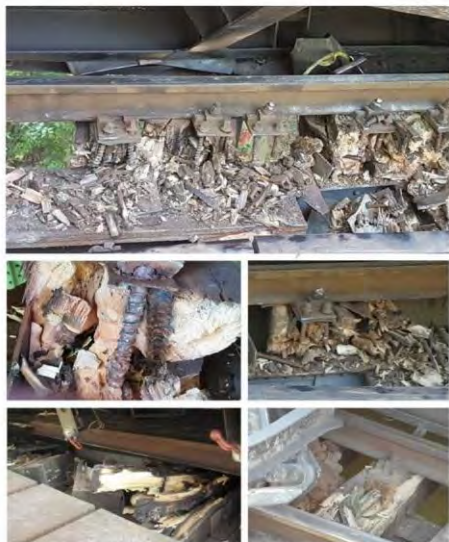
Fragmentele de lemn rezultate în urma strivirii și rușerii grinziilor de lemn speciale pentru poduri, de către roțile materialului rulant, indică faptul că, la unele grinzi, începuse procesul de putrezire a lemnului, proces care era inițiat dinspre interiorul traverselor. Acest proces nu a fost constatat și pe fața superioară a grinziilor de lemn.

foto nr. 6 - traverse se putrezesc în interior

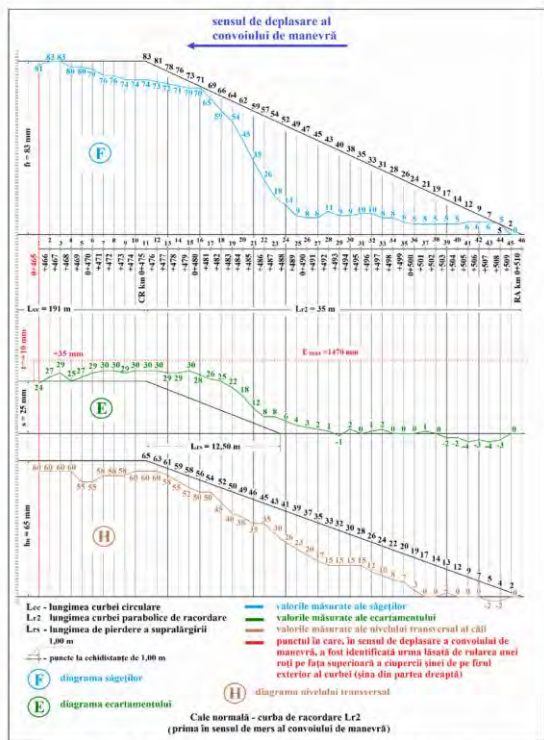
Valorile măsurate ale ecartamentului căii pun în evidență faptul, că pe lungimea de racordare a supralărgirii L_{r2}=12,50 m, în unele puncte sunt diferențe mari (15 mm) între valorile teoretice și valorile măsurate ale ecartamentului. Între puncte consecutive marcate la echidistanțe de 1,00 m valoarea racordării ecartamentului căii depășește de 2-3 ori valoarea admisă (2 mm/m).

desen nr. 5 - diagramele valorilor elementelor geometrice măsurate ale curbei imediat după producerea deraierei

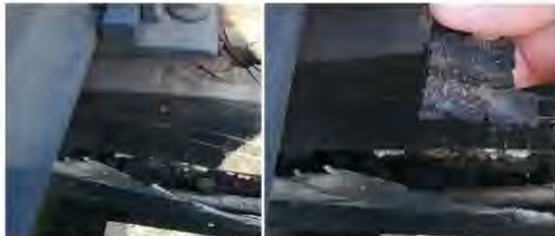
foto nr.17 - traversă crăpată la partea inferioară, în interior materialul din care este confecționată traversa are aspect de lemn carbonizat

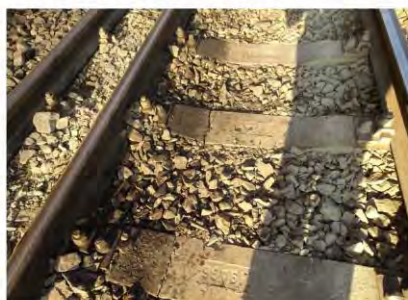
foto nr. 19

- traverse de beton T19 A cu crăpături transversale în apropierea zonei blochetului (foto nr.19);

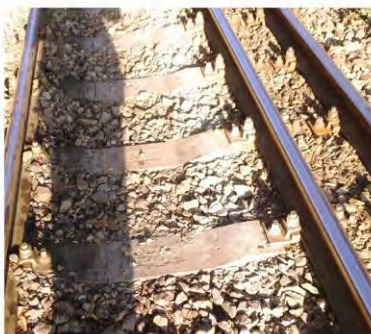
foto nr. 23

- traverse consecutive cu fisuri sau crăpături (foto nr.23).

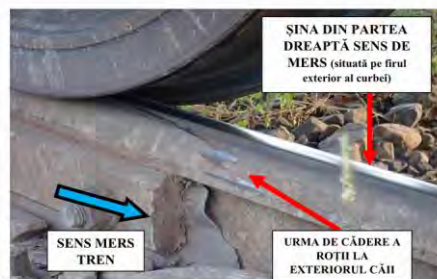
Fotografia nr.4 Locul căderii roții din partea dreaptă, în exteriorul căii

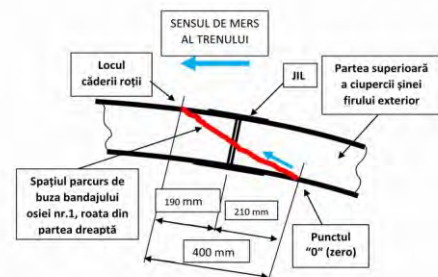
Urma lăsată de buza bandajului care a circulat pe suprafața de rulare a ciupercii șinei pe o distanță de 400 mm este pusă în evidență în Schița nr.5.

Schița nr.5 Urmă deplasării buzei roții ataccante (partea dreaptă) a osiei nr.1 pe suprafața de rulare a șinei de la exteriorul curbei

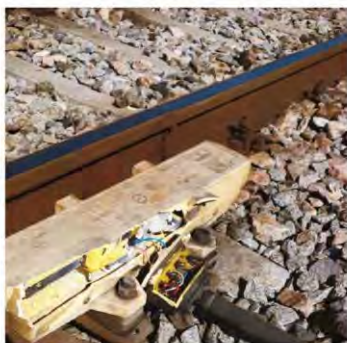
Imaginea nr.2 - Inductor de cale avariat

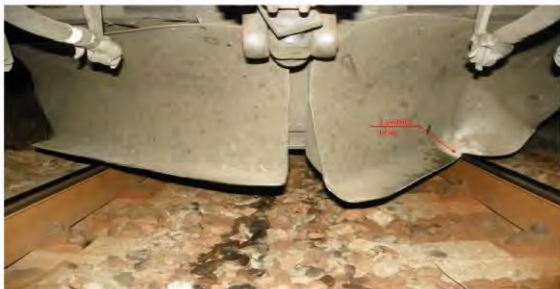
foto 1: plugul locomotivei după impact

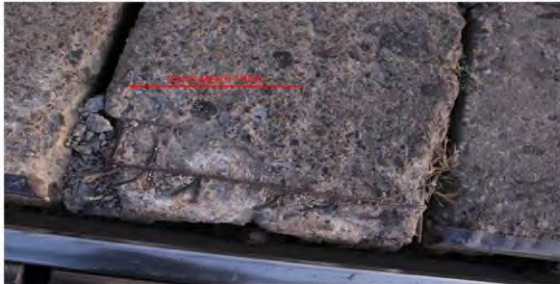
foto 2: plătbanda metalică lipsă la antepenultima dală a trecerii la nivel

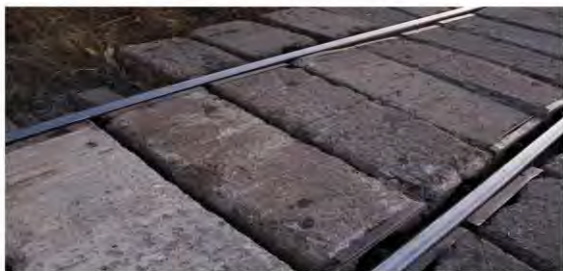
foto 3: urme de frecare pe suprafața superioară a ultimilor 3 dale precum și platbanda metalică lipsă la antepenultima dală din cuprinsul trecerii la nivel

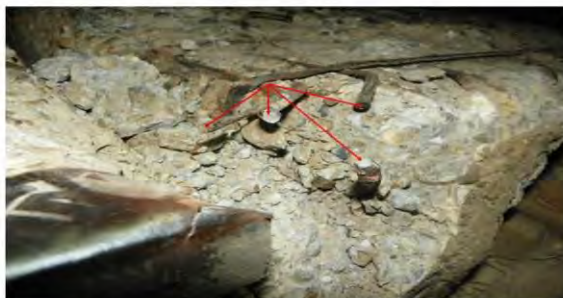
foto 4: secțiunea de rupere a armăturilor pe zona desprinderii platbandei metalice

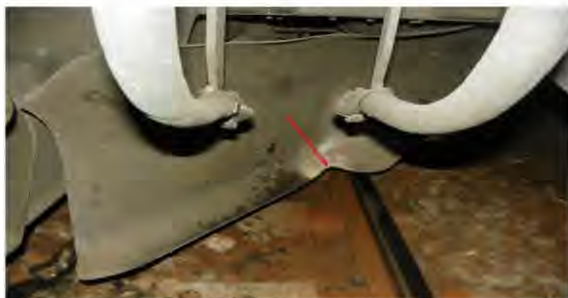
foto 6.7. urme ale loviturilor pe plugul locomotive

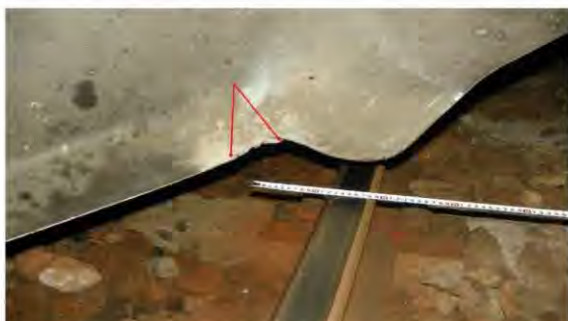
foto 8: distanța aproximativă la care s-a produs lovitura aplicată plugului, față de șina din partea stângă

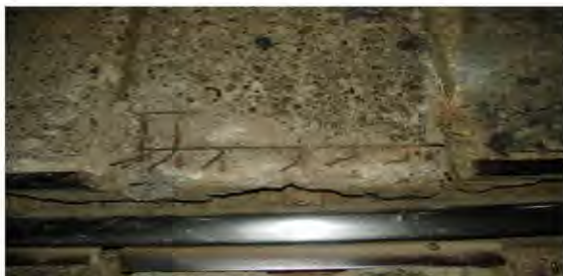
foto 10: starea secțiunii de rupere a armăturilor de fixare a platbandei metalice (cadru general)

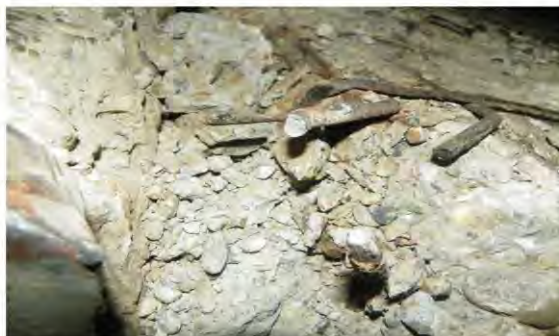
foto 11: starea secțiunii de rupere a armăturilor aflate la capătul dalei dinpre Roșiori, după impact
