Buletinul AFER

Sumar 5/2020 (septembrie - octombrie)

Raport de investigare ediție finală
13 octombrie 2020

Raport Ediție Finală
20 octombrie 2020

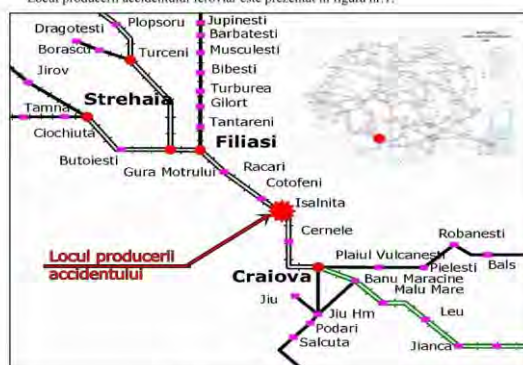
Fig.1 Locul producerii accidentului

Locul producerii accidentului feroviar este prezentat în figura nr.1.

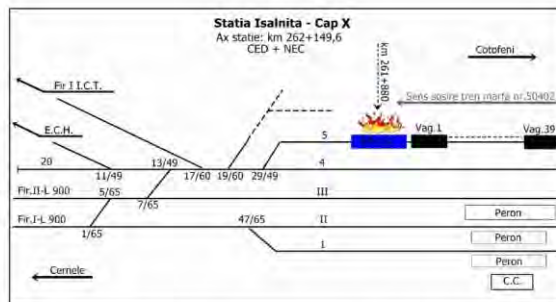
Fig.2 Locul unde s-a produs incendiul în stația CFR Ișalnița

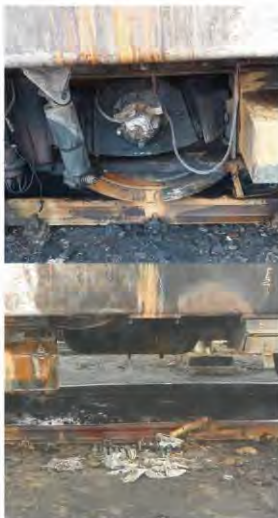
Foto nr.5

- vopseaua cutiei locomotivei era afectată termic pe ambele părți laterale în dreptul osiei nr.4 (Foto nr.3);
- rezervoarele auxiliare de aer dintre boghiuri, partea stângă sens mers aveau vopseaua afectată termic (Foto nr.4);
- cele 4 elemente metalastice ale suspensiei primare de la osia nr.4 erau afectate termic – deteriorate (Foto nr.5);
- osia nr.4 era afectată termic (Foto nr.5);
- priza de 380 V era topită (Foto nr.6).

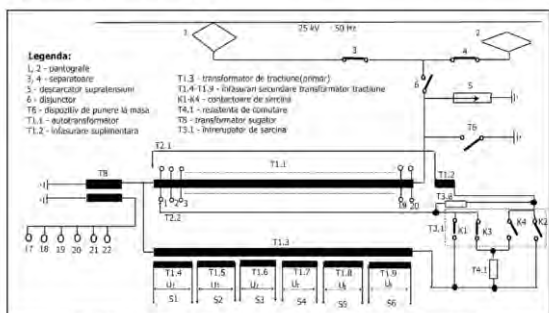
- când controlerul locomotivei a fost trecut pe poziția 1 servomotorul graduatorului a comandat cuplarea culegătorului de înaltă tensiune T2.2 cu contactul fix din selectorul graduatorului al prizei (trepte) 1 a înfășurării autotransformatorului T1.1. Curentul a trecut de la priza 1 a autotransformatorului prin culegătorul de înaltă tensiune T2.2 la contactoarele cu came K1 și K3 ale întrerupătorului de sarcină T3.1 unde contactele principale au fost închise și apoi la înfășurarea primară a transformatorului de tracțiune T1.3. În înfășurările secundare coborâtoare de tensiune ale transformatorului de tracțiune T1.4-T1.9, conform tabelului de tensiuni de ieșire ale transformatorului de tracțiune pe aceste înfășurări am avut o tensiune $U_i = 47$ Volți pe fiecare înfășurare secundară (valoarea tensiunii în funcție de valoarea tensiunii din înfășurarea primară a transformatorului de tracțiune T1.3 alimentat cu curent prin trepta/priza 1 a autotransformatorului T1.1 prin culegătorul T2.2 și contactorul cu came K1 – Fig.8);

Fig.7 Schema circuitelor de înaltă tensiune pe prima poziție a controlerului

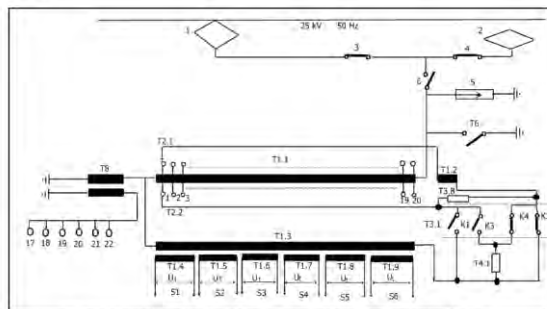
înfășurări am avut o tensiune $U_i = 47+24 = 71$ volți (24 Volți datorită introducerii înfășurării suplimentare T1.2 în circuitul de alimentare a înfășurării primare a transformatorului de tracțiune T1.3) pe fiecare înfășurare secundară (valoarea tensiunii în funcție de valoarea tensiunii din înfășurarea primară a transformatorului de tracțiune T1.3 alimentat cu curent prin trepta/priza 1 a autotransformatorului T1.1 prin culegătorul T2.1, înfășurarea suplimentară T1.2 și contactorul cu came K2 – Fig.8).

Fig.8 Schema circuitelor de înaltă tensiune pe a doua poziție a controlerului

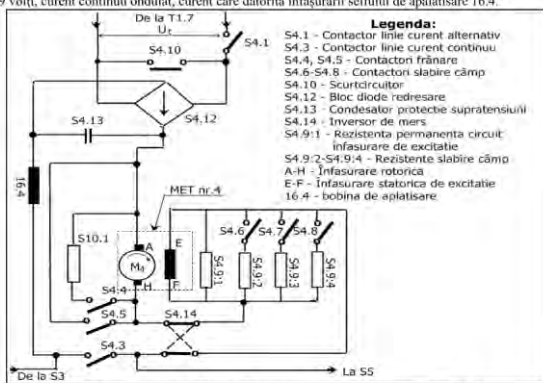
Înainte și la momentul producerii incendiului controlerul locomotivei a fost pe poziția 2 unde din cele menționate la subcapitolul 5.4.3., punctul h) *Constatari privind descrierea și funcționarea echipamentului de înaltă tensiune a circuitului de forță la locomotiva electrică tip 060 EA de 5100 kW*, alimantul 2, tensiunea de alimentare în curent alternativ de la înfășurarea secundară T1.7 a transformatorului de tracțiune pentru MET nr.4 a fost $U_{12} = 71$ volți (toate motoarele de tracțiune – MET nr.1 – 6 au avut aceeași tensiune de alimentare) care după trecere prin blocul de redresare S4.12, tensiunea mediu redresată de alimentare a motorului de tracțiune a devenit $U_m = 0.9 U_1 = 0.9 \times 71 = 63.9$ volți, curent continuu ondulat, curent care datorită înfășurării selului de apăsare 16.4.

Fig.9 Schema circuitelor de forță de joasă tensiune de alimentare a MET nr.4

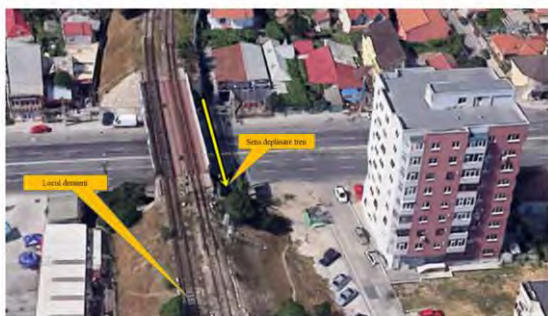
Foto nr.2 – detaliu locul producerii accidentului

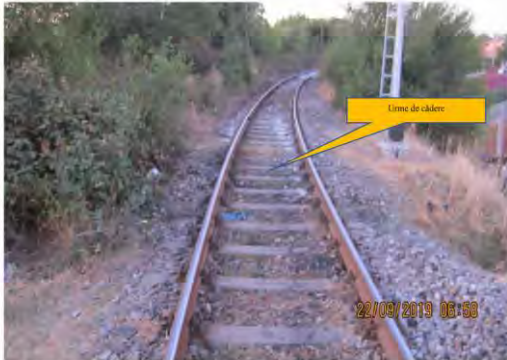
Concomitent cu căderea roții din stânga, sens de mers, s-a produs și căderea roții din dreapta între firele căii.

Foto nr.5 – urmele de cădere

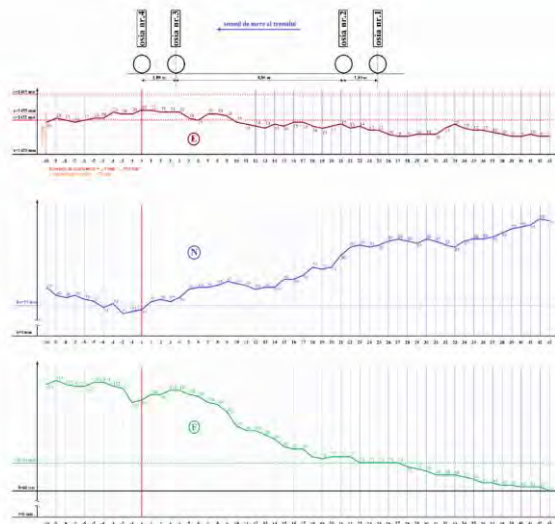
Fig. 6- diagramele de ecartament, nivel transversal și săgeți

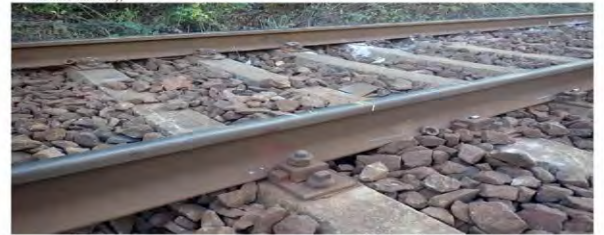
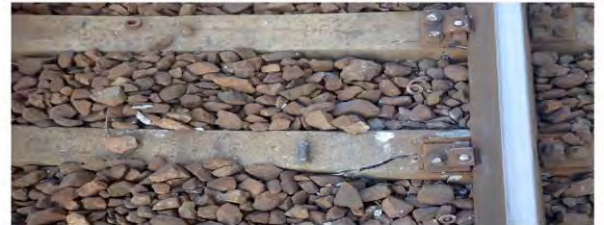
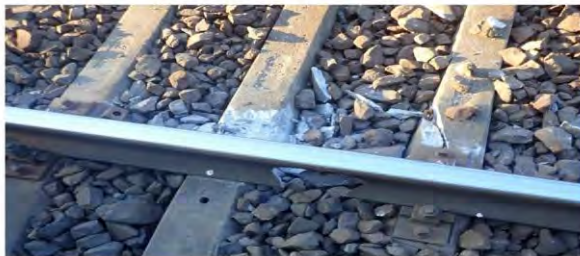
1. Suprastructura căii a fost afectată pe circa 1350m, astfel:
 - prin lovirea sau distrugerea elementelor din componența firului II (traverse de beton armat, material metalic mărunț);

foto 2-4: afectarea suprastructurii feroviare

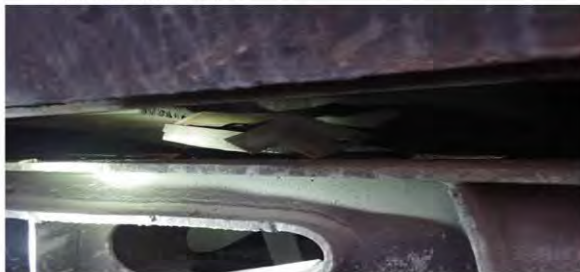
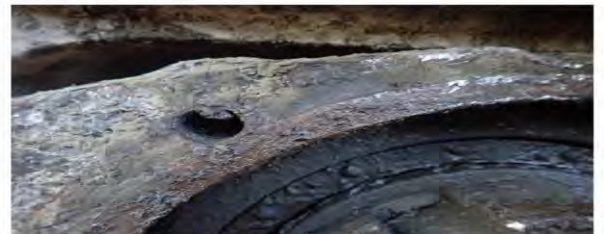
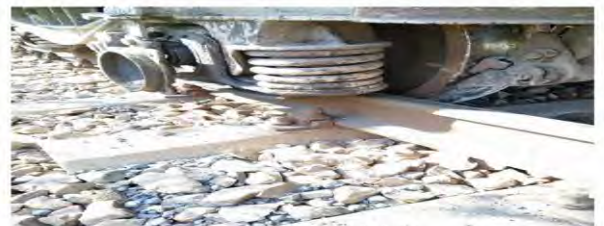
2. Instalațiile feroviare au fost afectate astfel:
 - prin deteriorarea a 4 inductori de cale autostop.
3. Materialul rulant (vagonul nr.81536650964-5 - deraiat) a fost afectat (conform constatările preliminare care s-au putut face la locul producerii accidentului), după cum urmează:
 - 8 saboți de frână spărți și cu părți lipsă;
 - capacul cutiei de osie a roții nr. 5 cu 3 șuruburi forfecate (ruptură nouă);
 - la roata nr. 7, amortizorul Lenoir cu eclisa sărită și etrierii de siguranță rupti;
 - 3 șuruburi aparținând pietrei de frezare superioare a boghiului cu roțile 1+4 (al 2-lea în sensul de mers) forfecate (ruptură nouă).

foto 5-7: afectarea vagonului deraiat

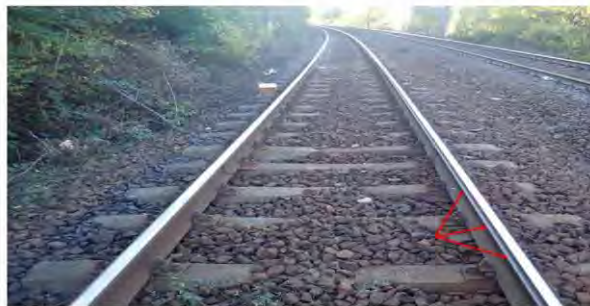
Șina de firul exterior al căii pe această zonă, aflată în curbă, prezenta uzuri laterale mari.

foto 9 - uzuri ale șinei de pe firul exterior al căii

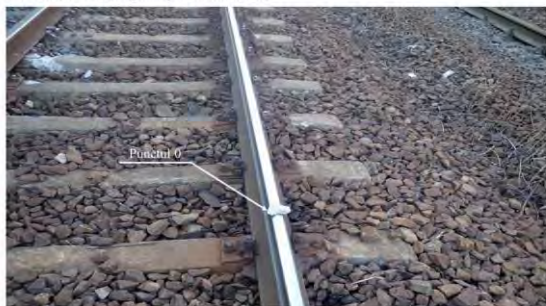
1. trenul a avut un parcurs stabilit din linia 6 a stației CFR Roșiori Nord spre firul II de circulație și mai departe spre halta de mișcare Măldăeni;
2. prima urmă de deraiere (punctul „0”) a fost constatată la km 101+845, în cuprinsul curbei de la km 101+716 la km 102+327 (pe curba circulară), pe firul exterior al acesteia, fiind o urmă specifică de coborâre a buzei bandajului spre exteriorul căii;

foto 10: zona punctului 0

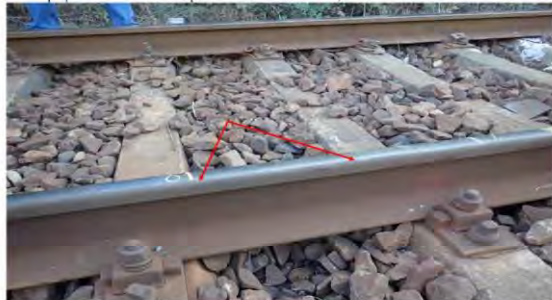
3. urma de coborâre s-a întins pe o lungime de 0,68m, după care roata a părăsit total ciuperca șinei, căzând pe șuruburile verticale de prindere din exteriorul căii;

foto 11: urma de cădere a roții în exteriorul căii

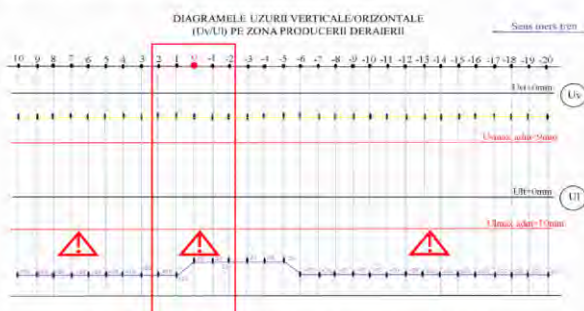
8. comisia menționează faptul că, din cauza uzurilor laterale ale șinei de pe firul exterior, măsurarea săgeților curbei nu s-a putut face la 14 mm sub suprafața de rulare, ci la 40 mm sub aceasta;
9. în punctele mai sus menționate s-au măsurat de asemenea uzurile verticale și laterale ale șinei, pe firul exterior al curbei, reprezentarea grafică a valorilor măsurate în 20 de puncte aflate înaintea punctului 0, respectiv 10 puncte aflate după punctul 0 fiind următoarea:

fig. 5: diagrama U_v/U_h pe zona producerii deraierei măsurată la d=0,5m

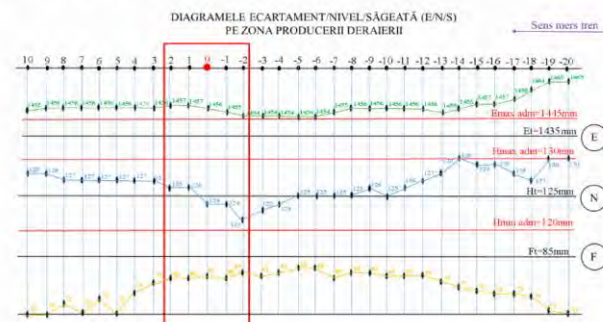
7. din punctul „0”, în sens invers circulației trenului, s-au pictetat 40 puncte, din 0,5 în 0,5 m, numerotate de la „-1” la „-40”, iar din punctul „0” în sensul circulației trenului s-au pictetat 20 puncte numerotate de la „1” la „20”. În aceste puncte s-au efectuat măsurătorii în regim static, cu tiparul de măsurat calea aparținând Secției L2 Roșiori, la ecartament și nivel, respectiv cu coarda de 20 m la săgeata curbei, valorile rezultate fiind prezentate în diagramele următoare (comisia a considerat că o reprezentare grafică a valorilor măsurate în 20 de puncte aflate înaintea punctului 0, respectiv 10 puncte aflate după punctul 0 este suficientă):

fig. 4: diagrama E/N/S pe zona producerii deraierei măsurată la d=0,5m

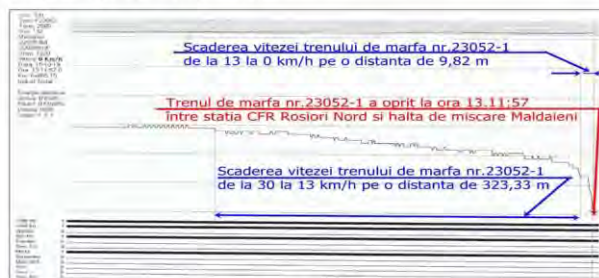
- la ora 12.58'27" trenul pleacă din stația CFR Roșiori Nord, atinge o viteză de 9 km/h pe o distanță de 508,22 metri și circulă în continuare cu viteză maximă de 9 km/h pe o distanță de 733, 83 metri;
- de la 9 km/h viteză crește la 30 km/h pe o distanță de 434,46 metri și circulă în continuare cu viteză de 30 km/h pe o distanță de 969,98 metri;
- de la 30 km/h viteză scade la 13 km/h pe o distanță de 323,33 metri și de la 13 km/h viteză scade la 0 (zero) km/h pe o distanță de 9,82 metri, trenul oprește la ora 13.11'57" (în linie curentă între stația CFR Roșiori Nord și halta de mișcare Măldăeni).

fig. 6: diagrama IVMS – EA 330 cu vitezele trenului înainte de producerea accidentului

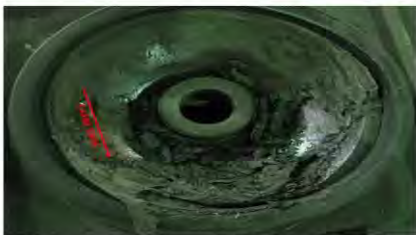
- cotele și dimensiunile măsurate la osiile deraiate și la celelalte părți și subsansamble ale vagonului se încadrează în limitele admise în exploatare pentru vagoane de marfă prin *Instrucția nr.250/2005*, fiind constatate următoarele deficiențe:
 - la boghiu cu roțile 5+8, placa de poliamidă era afectată prin strivire pe circa 30% din suprafață, la partea superioară-față, sens mers, această deteriorare fiind produsă ca urmare a circulației în stare deraiată a acestui boghiu;

foto 13: placa de poliamidă de la crapodina inferioară a boghiului cu roțile 5+8

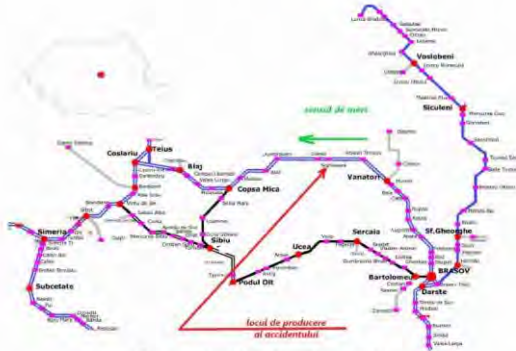
Foto nr.1 – Locul de producere al accidentului

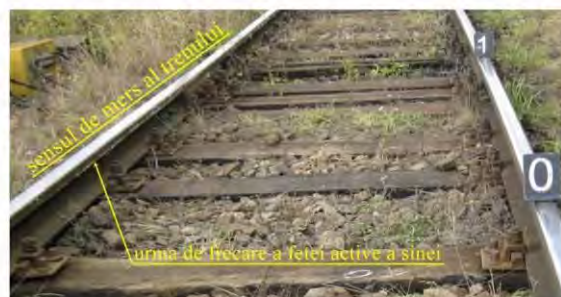
Foto nr. 3 – punctele de cădere și de escaladare

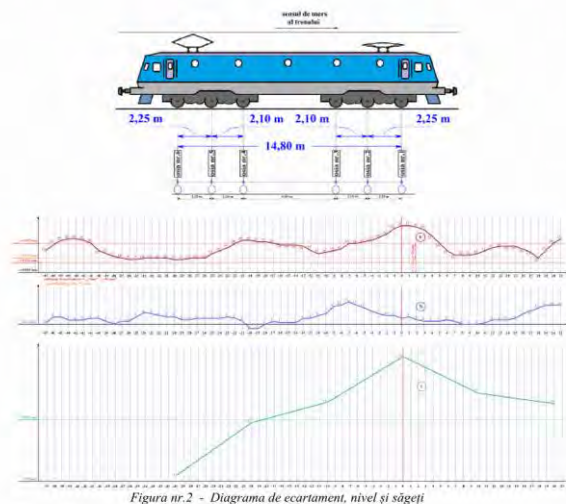
Figura nr.2 - Diagrama de ecartament, nivel și săgeți

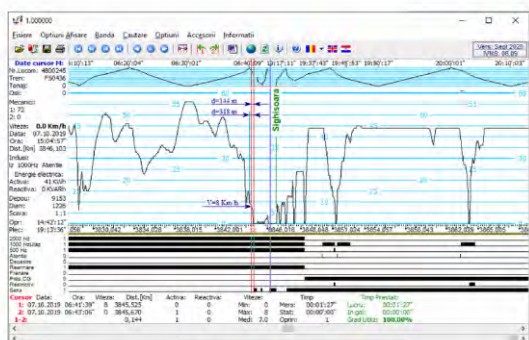
Conform constatărilor efectuate de comisia de investigație (proces verbal specialitate linii), după căderea roții din stânga între firele căii și până la oprirea locomotivei, aceasta a parcurs o distanță de 130 m. Conform diagramei de viteză (foto nr.10 și foto nr.11), cu 144 m înainte de oprirea locomotivei, viteza de circulație era de 8 km/h, în scădere, ceea ce conduce la concluzia că în momentul producerii căderii roții, viteza de circulație era sub 8 km/h, cu respectarea restricției de viteză de 10 km/h de pe teren. De asemenea, s-a mai constatat că viteza de circulație era sub 10 km/h cu 188 m înainte de producerea deraierei.

Foto nr.10 – Diagrama de viteză

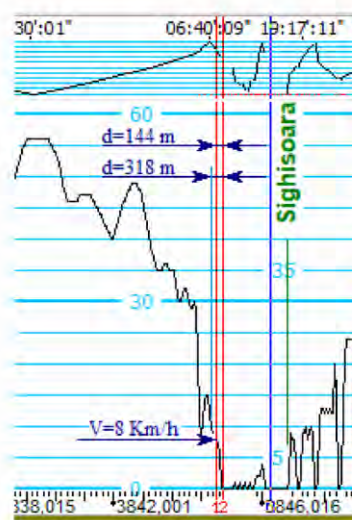
Foto nr.11 – Detaliu diagrama viteză

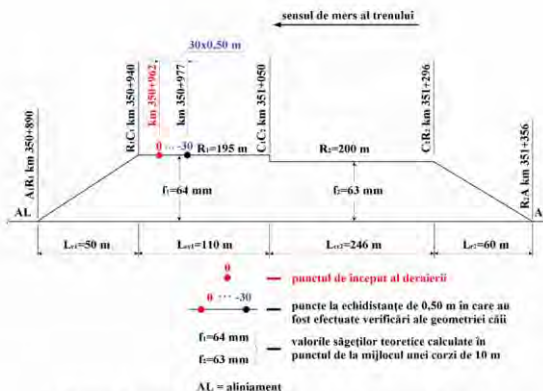
Desen nr. 2 – diagrama săgeților teoretice calculate pentru curbele circulare cu razele R₁ și R₂, în punctul de la mijlocul corzi cu lungimea de 10 m

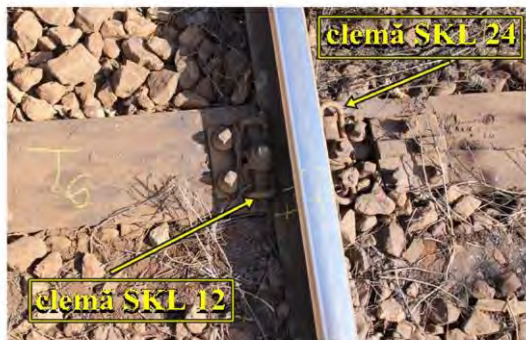
Foto nr.3 – șină fixată de placa metalică cu cleme elastice tip SKL 12 și SKL 24

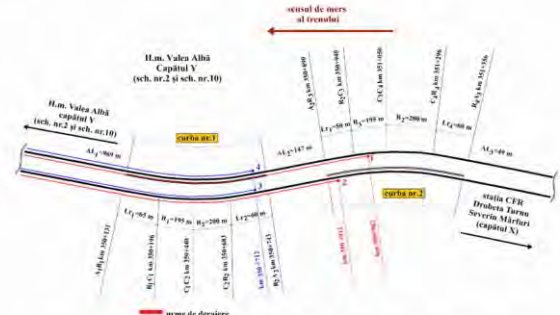
Desen nr. 4 - urmele lăsate de materialul rulant care a circulat deraiat

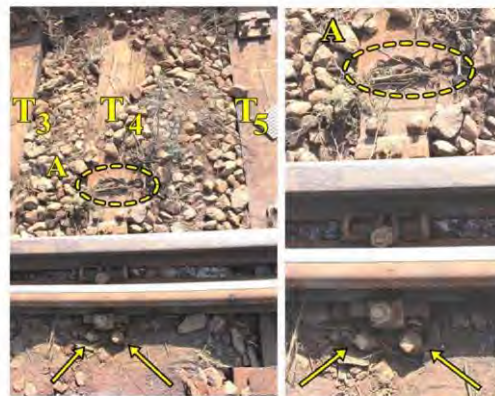
Foto nr.16 - traversa T₄ traversa T₄ (detaliu A) - traversă ruptă transversal - placă metalică pătrunsă în traversă

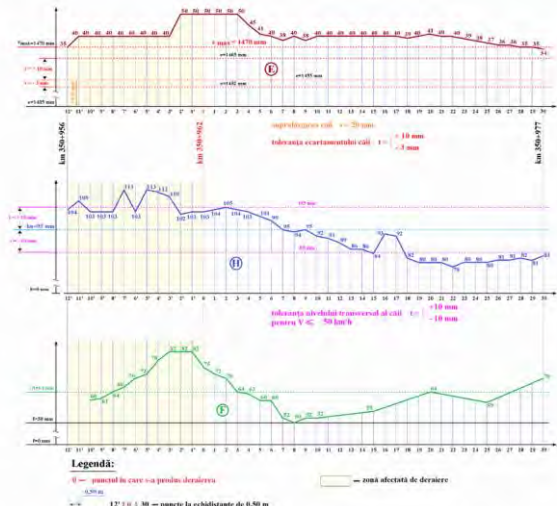
Desen nr.6 – Diagramele ecartamentului (E), nivelului transversal (H) și a săgeților (F)

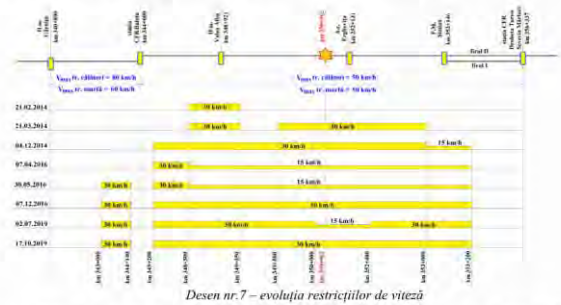
Desen nr.7 – evoluția restricțiilor de viteză

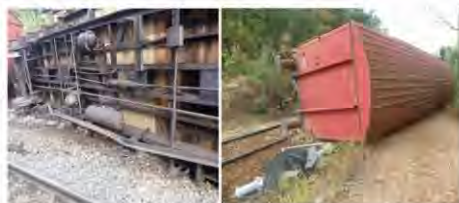
Foto nr.17 – vagonul al 10-lea
