Buletinul AFER

Sumar 6/2020 (noiembrie - decembrie)

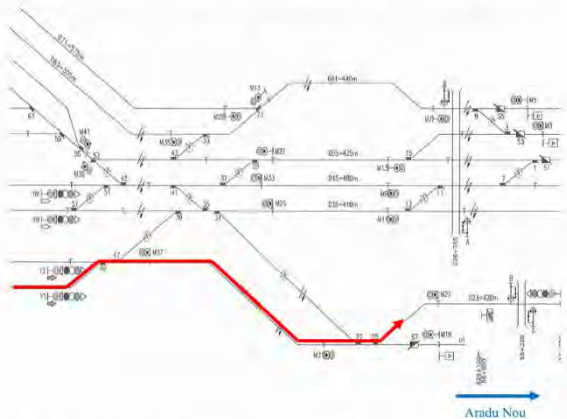
Fig. 2 Parcursul eronat al trenului nr 1766 de la linia 1 în direcția Aradu Nou

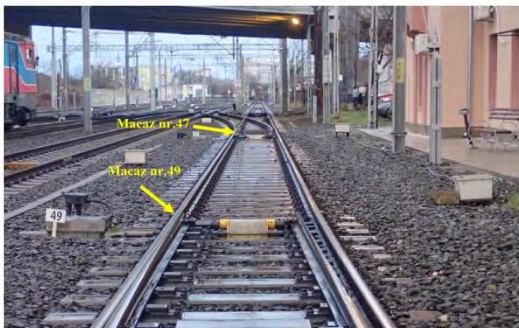
După primirea semnalelor de plecare, mecanicul trenului nr.1766 pune trenul în mișcare și circula pe parcursul de ieșire centralizat atacând macazul nr.49 (aflat în poziția abătută cu acces la linia 1), macazul nr.47 (aflat în poziția directă cu acces în direcția linia curentă Aradu Nou), (Fig.4), macazul nr.29 (aflat în poziția directă cu acces în direcția linia curentă Aradu Nou), și macazul nr. 27 (aflat în poziția abătută cu acces în direcția linia curentă Aradu Nou), (Fig.5) după care observă că nu circula în direcția corespunzătoare și ia măsuri de oprire a trenului, comunicându-i în același timp IDM dispozitor cap X acest lucru. După oprirea trenului la o distanță de circa 800 m, IDM exterior a emis ordin de circulație mecanicului trenului nr.1766 în care menționează condițiile de regurare la linia 1 peron, apoi, la ora 15:39, trenul nr.1766 este expedit în direcția Glogovăț.

Fig.4 Poziția macazurilor nr.49 și 47

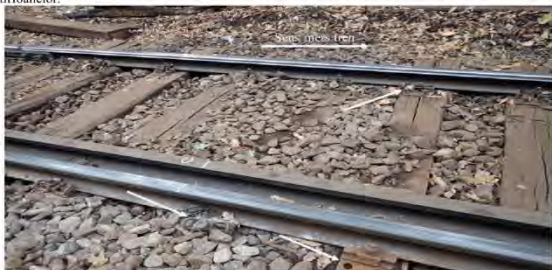
Starea tehnică a unora dintre traverse nu permitea fixarea plăcilor metalice prin strângerea tirfoanelor.

foto nr.4: starea tehnică a căii pe zona producerii accidentului

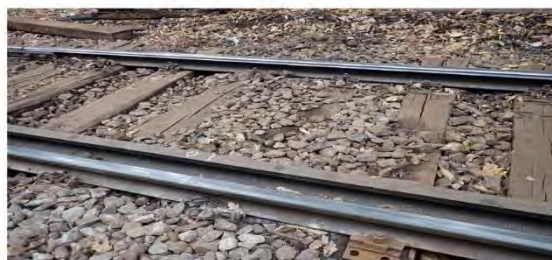
foto nr. 2: zona punctului 0

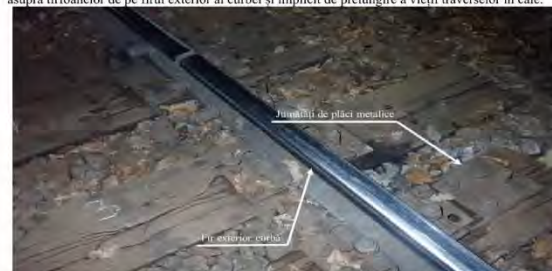
Pe unele dintre traverse, la capetele dinspre firul exterior al curbei, la capătul plăcilor metalice pe care sprijineau tălpile șinelor, erau montate jumătăți de plăci metalice fixate cu tirfoane de traverse, cu rolul de a susține o parte din eforturile aplicate de către materialul rulant în mișcare asupra tirfoanelor de pe firul exterior al curbei și implicit de prelungire a vieții traverselor în cale.

foto nr. 3 – jumătăți de plăci metalice montate înspre exteriorul căii pe capetele traverselor

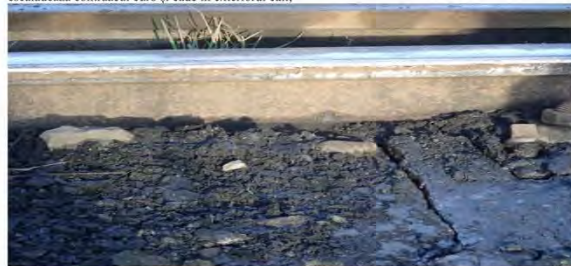
- comisia a constatat că în punctul 0 a avut loc căderea interiorului căii a roții R_s (prima în sensul de mers de pe partea dreaptă) a vagonului nr. 81536652711-8, aflat al 20-lea în componența trenului iar în punctul 0' a avut loc căderea în interiorul căii a roții R_s, aceasta fiind roata din partea stângă a celei de-a 2-a osii a primului boghiu al vagonului mai sus amintit;
- în această stare, boghiul a rulat pe șuruburile verticale ale sistemului interior de prindere verticală a căii circa 4,50m, până în zona macazului propriu zis al schimbătorului nr.15; aici, roata din partea dreaptă escalezăză contraacul curb și cade în exteriorul căii;

foto nr. 6: urme de frecare a roții din partea stângă pe flancul activ al ciupercii șinei, după punctul 0'

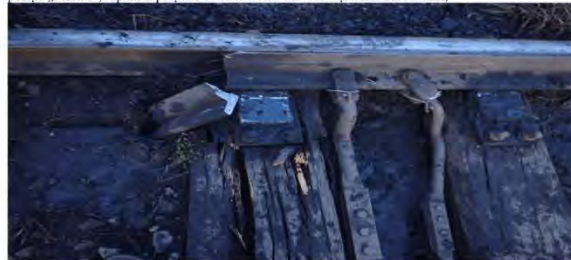
- boghiul rulează astfel până la vârfurile schimbătorului de cale nr. 11, aflat pe poziția „abătută” și atacat pe la vârf; aici, roata din partea stângă, aflată la interiorul căii, lovește frontal vârful acului drept, aflat în poziția „deschis”, rupând o porțiune de circa 20cm din acesta și talonând macazul;

foto nr. 7: starea acului drept al schimbătorului de cale nr. 11, după accident

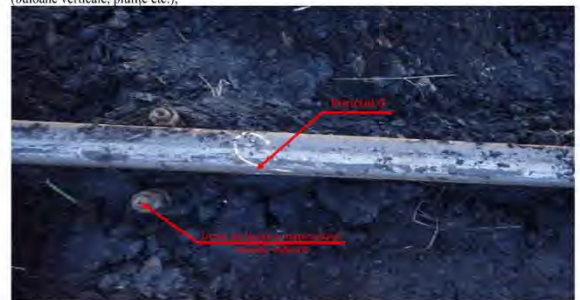
foto nr. 5: punctul 0

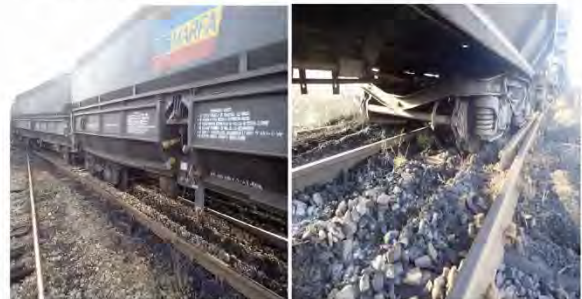
foto nr. 8,9: poziția vagoanelor deraiate, la momentul opririi trenului

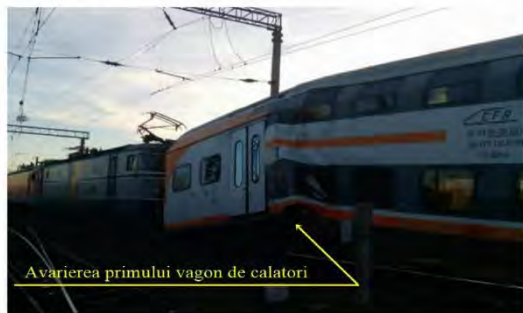
Primul vagon din cuplul TE 006 al trenului de călători nr.5008 a fost deformat și suspendat de a doua osie de la primul boghiu.

Avariarea primului vagon de calatori

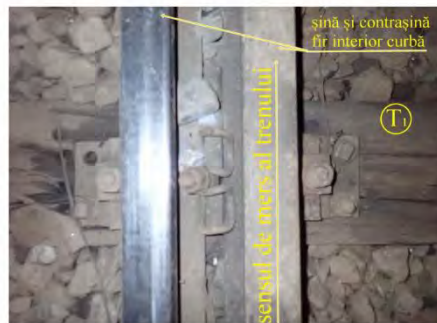
Foto nr.3 - traversa necorespunzătoare T₁

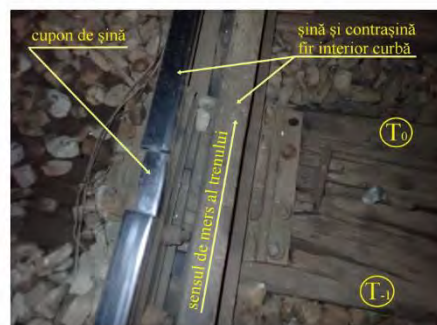
Foto nr.4 - traversele necorespunzătoare T₀ și T₋₁ și modul de alcătuire al joantei pe firul interior al curbei
