# Buletinul AFER

## Sumar 3/2016 (mai - iunie)

<b>Documente eliberate de Agenția de Investigare Feroviară Română – AGIFER</b>	
Rapoarte de investigare finalizate în perioada 01.05.2016 – 30.06.2016 .....	137

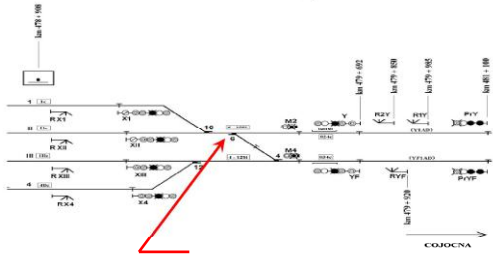
Figura nr.2 – poziția instalațiilor din Hm Tunel, relevante pentru investigație

- macazul nr.6 era întredeschis, neînzăvornit și talonat pe la călcâi, așezat pe directă cu acces spre firul II BLA Tunel – Cojoanca;
- macazul nr.4 era cu acces spre macazul nr.12, era asigurat cu cârlig și avea sigiliul de la oficiul de introducere a manivelei, rupt;

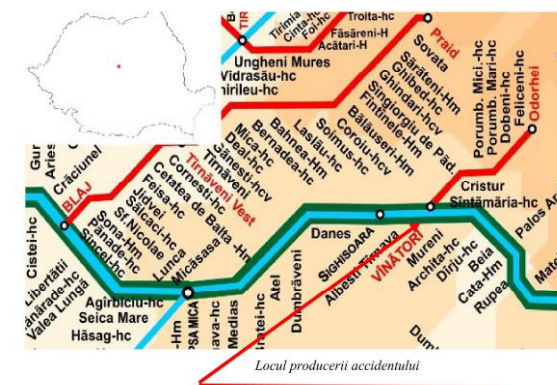
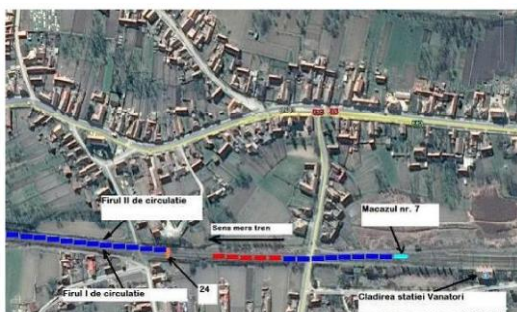
Foto nr.1 - Poziția vagoanelor din componența trenului după producerea accidentului

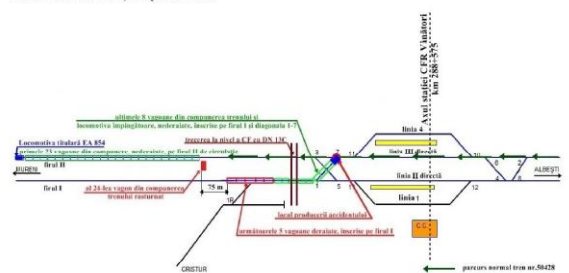
Fig.1 – Situația pe teren după deraiere

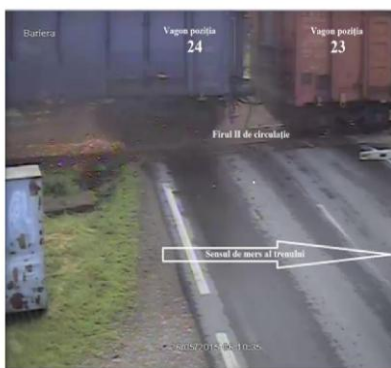
Foto nr.5 - Trecerea vagoanelor pozițiile 23 și 24 prin trecerea la nivel cu primul boghiu al vagonului poziția 24 deraiat

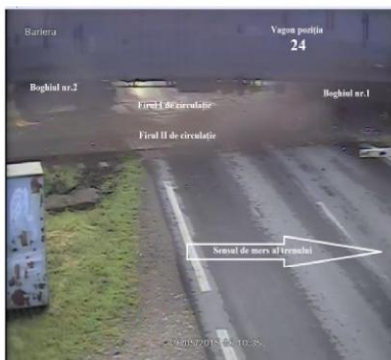
Foto nr.6 - Trecerea vagonului poziția 24 prin trecerea la nivel cu boghiurile pe cele două fire de circulație

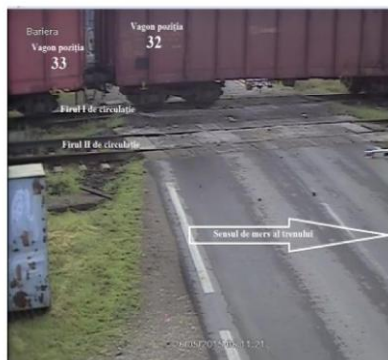
Foto nr.8 - Momentul opririi trenului în trecerea la nivel

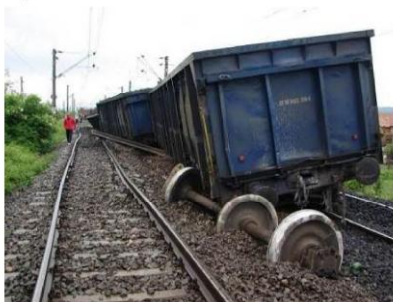
Foto nr.14

În partea din față a vagonului nr.33565423258-6 (al 25-lea de la siguranță și primul deraiat după cel răsturnat), s-au găsit două osii aparținând vagonului răsturnat, ambele fiind înfipte în terasamentul căii – foto nr.14.

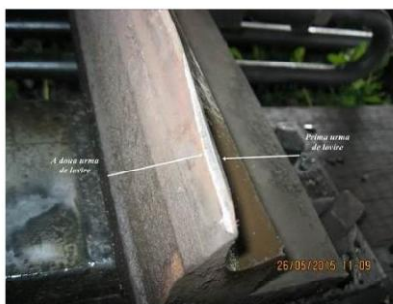
Foto nr.30 – Cele două urme de lovire pe vârful acului drept

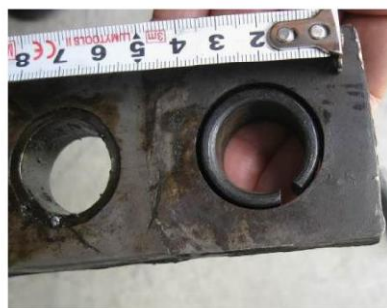
Foto nr.36 - gaura din fixătorul de vârf

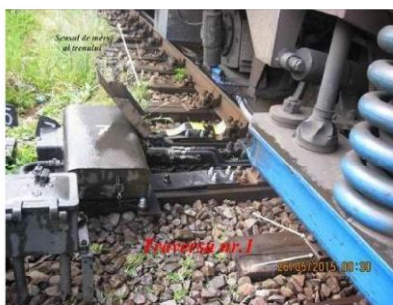
- traversa nr.1, cu crăpături în zona prinderilor, cu un tirfon pe interior inactiv, unul lipsă și unul activ pe exterior în partea stângă a sensului de mers al trenului și de atacare al macazului – foto nr.44;
- traversa nr.2 (prima din cele două traverse pe care era montat electromecanismul de macaz), cu prindere necorespunzătoare pe partea dreaptă (partea opusă electromecanismului), cu un singur tirfon pe partea interioară, iar partea exterioară era putredă și cele două tirfoane erau inactiv – foto nr.45-46;
- traversa nr.3 cu prindere completă;
- traversa nr.4, cu crăpături pe partea exterioară dreapta în sensul de mers al trenului, cu tirfoane slăbite.

Foto nr.44 – Traversa nr.1

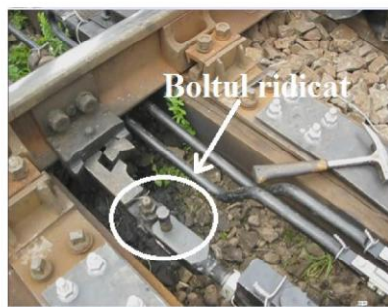
- cu un bolț nou și o bușcă nouă montate, s-a manevrat macazul într-o poziție intermediară, s-a ridicat bolțul (cu bușca montată) până la nivelul inferior al falci de sus al capului T al barei de tracțiune pentru eliberarea barei de acționare a fixătorului de vârf și a bușei aflată în aceasta. S-a manevrat din poziția intermediară către poziția de „PLUS”. S-a constatat că bușca a rămas în locașul ei din drog, bolțul a căzut complet în orificiul de montare din bara de tracțiune iar bara de tracțiune a căzut spre sol fiind rigidizată în legătura liniarului de manevrare –foto nr.47-50.

Foto nr.47- bolțul ridicat până la nivelul inferior al falci de sus al furcii barei de tracțiune pentru eliberarea barei de acționare a fixătorului de vârf și a bușei aflată în aceasta

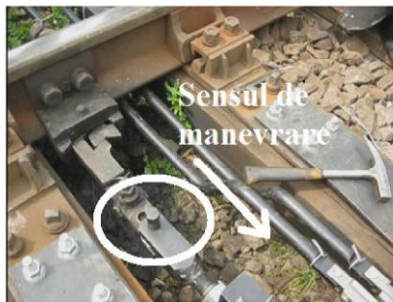
Foto nr.49- manevrarea din poziția intermediară către poziția de „PLUS”. bara de tracțiune se depărtează de bara de acționare și bolțul începe să coboare

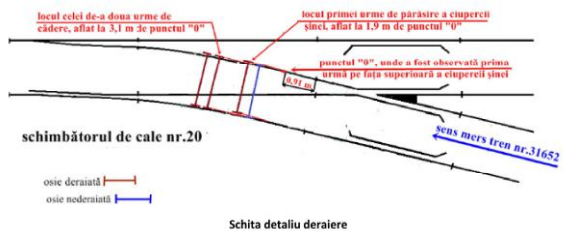
**Ecartamentul căii**  
În urma verificărilor efectuate au fost constatate depășiri ale toleranțelor admise înainte de punctul „0” cu valori cuprinse între 3 mm și 22 mm.

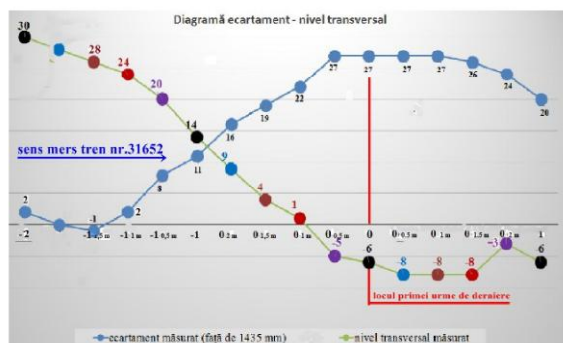
În urma măsurătorilor făcute după eliberarea gabaritului căii, între picheții „-2” și „1” au rezultat valori ale ecartamentului și ale nivelului transversal care sunt prezentate în diagrama următoare.

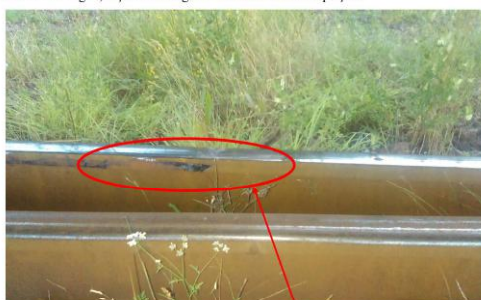
Deraierea celui de-al 11-lea vagon din componerea trenului a fost urmată în același loc (la aproximativ 7,35 m de vârful acelor macazului schimbătorului de cale nr.R8) de deraierea roților din partea dreaptă de la primul boghiu (roțile care circula pe firul interior al curbei) între firele căii ale celui de-al 12-lea vagon, roțile din stânga ale acestuia rămânând pe șină.

Foto nr.1 Urmele de cădere între firele căii ale roților din partea dreaptă ale osilor primului boghiu în sensul de mers de la vagonul al 11-lea

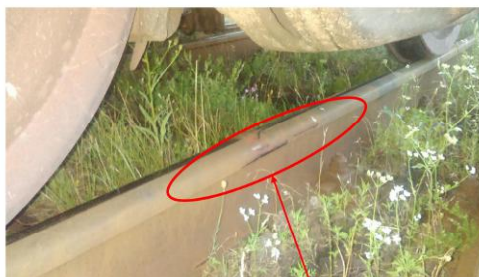
Foto nr.2 Urme de escaladare și cădere în exteriorul căii a roții din stânga de la prima osie a primului boghiu în sensul de mers de la vagonul al 11-lea

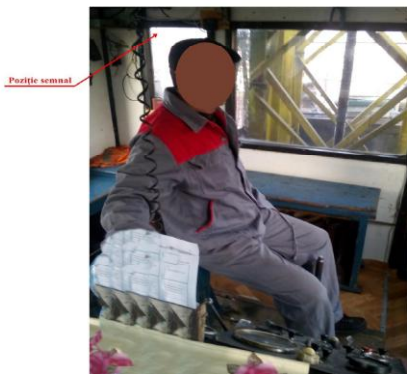
Foto nr.9. Poziția ocupată de mecanic în timpul parcursurii

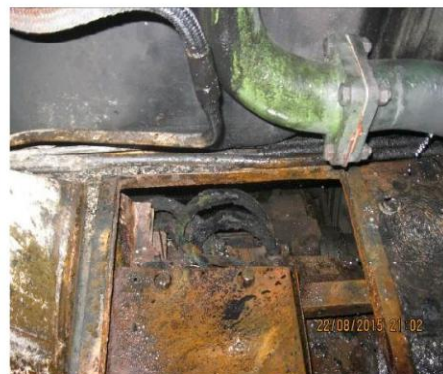
Foto nr.1 – zona MT 4 unde s-a produs incendiul

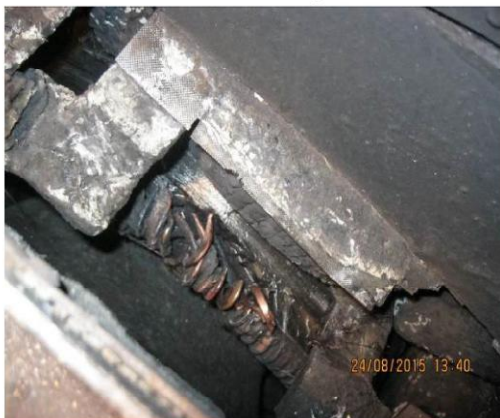
Foto nr.2 – spirele bobinajului rotorului al motorului de tracțiune nr.4

- motorul de tracțiune era de tip GDTM 533 F cu seria stator 88630 și rotor 869 (991);
- rotorul avea bobinajul deteriorat mecanic și electric, necesitând rebobinare;
- bobinajul statoric avea izolația deteriorată, necesitând refacerea acesteia.

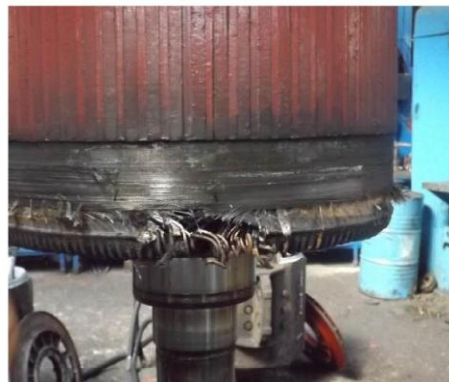
Foto nr.3 – spirele bobinajului rotorului al motorului de tracțiune nr.4

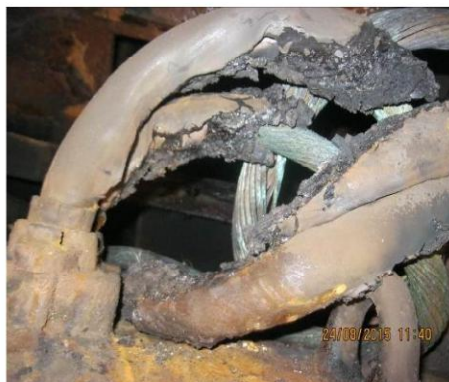
Foto nr.4 – cablurile de alimentare afectate termic

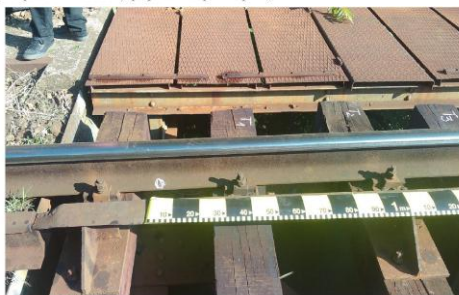
Foto nr.2

- la o distanță de 0,40 m de căderea primei osii în sensul de mers al trenului, au fost identificate urme specifice deraierii celei de a doua osii a primului boghiu al vagonului nr.31535484375-9, al 5-lea de la urma trenului, prin escaladarea șinei de pe firul exterior al curbei (șina din partea dreaptă) și căderea între firele căii a roții din partea stângă;
- ca urmare a deraierii celor două osii s-au constatat urme pe plăcile metalice, pe materialul mărunț de cale, pe capetele traverselor și pe prisma de piatră spartă;
