# Buletinul AFER

## Sumar 2/2018 (martie - aprilie)

privind accidentul feroviar produs la data de 24.04.2017, pe raza de activitate a Sucursalei Regionale de Căi Ferate Timișoara, între stațiile CFR Bănița și Petroșani, la km.69+240, prin deraierea de primul boghiu al celui de-al 28-lea vagon din componerea trenului de marfă nr.50494 (aparținând operatorului de transport feroviar SC UNICOM TRANZIT SA).

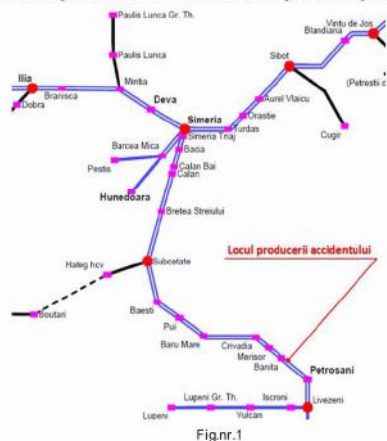
Fig.nr.1

După deraiere, vagonul nr. 33565423357-6 a circulat cu boghiul deraiat aproximativ 365 m.

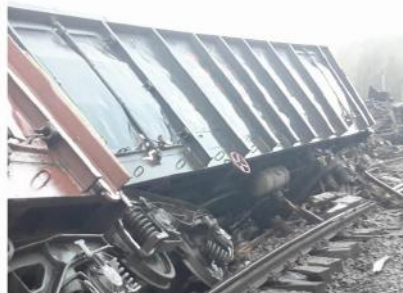
Foto.nr.2

La momentul producerii accidentului, din data de 08.04.2017, vagonul era încărcat cu thunder (deșeură siderurgică), iar ca urmare a producerii accidentului feroviar, vagonul a deraiat, răsturnându-se pe partea stângă în raport cu sensul de mers al trenului, la un unghi de 45° - foto.nr.2. Având în vedere dinamica trenului la momentul deraierei, vagonul a preluat atât inerția vagoanelor din spate (3 vagoane), toate încărcate, cât și șocul cu vagoanele din față, a căror înaintare a fost blocată la viteza de 92 km/h.

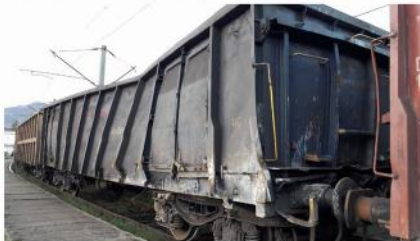
Foto.nr.4

- zona crăpată prezenta ruptură nouă pe o suprafață de cca.5-10%;
- garnitura de poliamidă cu uzură rezultată în urma exploatarei, de cca.30%;
- vagonul prezenta deformații accentuate la cutie pe partea dreaptă sens mers, având stâlpi rupți la bază ceea ce a favorizat înclinarea peretelui spre interior – foto.nr.4;

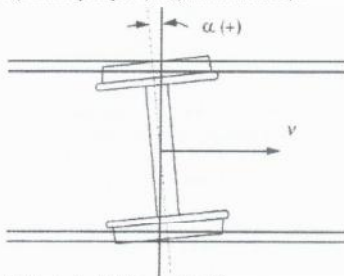
Fig.nr.4

Crapodina superioară ruptă în 2 bucăți și lonjeronul cutiei de pe partea dreaptă pe sensul de mers cu deformații vizibile în plan vertical și orizontal (care a afectat starea întregului șasiu al cutiei), au făcut ca la ieșirea vagonului din curbă, primul boghiu pe sensul de mers să nu mai revină, într-un interval optim de timp, la poziția normală față de cutia vagonului, rămânând rotit. Acest lucru a făcut ca, în aliniament, prima osie pe sensul de mers să circule rotită în sens trigonometric, ceea ce a condus la creșterea puternică a unghiului de atac  $\alpha$  (unghiul dintre roată și șină) – fig.nr.4, ceea ce a favorizat escaladarea buzei roții atacante pe ciuperca șinei, și ulterior căderea roții.

$\alpha (+)$  – unghiul de atac (unghiul dintre roată și șină)

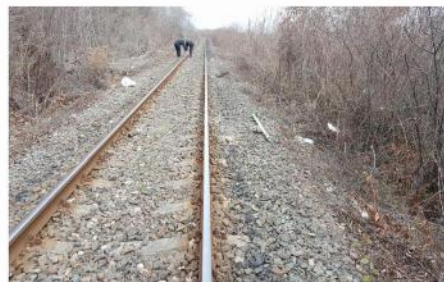
Imaginea 2 - zona unde s-a produs deraierea vagonului remorcă LVS 538

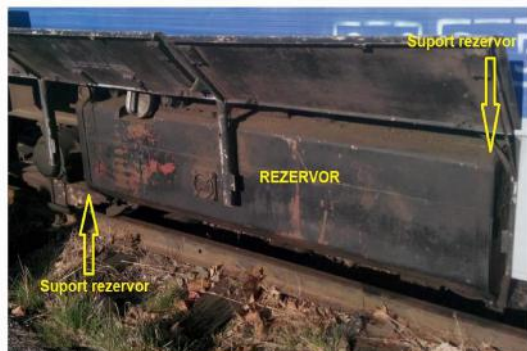
motorină are în secțiune transversală forma unui trapez cu baza mare de 450 mm, baza mică de 370 mm, înălțimea de 400 mm și are lungimea totală de 1790 mm. Rezervorul este atașat de șasiu prin două suporturi, situate la extremitățile rezervorului - Imaginea 3

Imaginea 3 - rezervorul pentru motorină de încălzire și suporturile acestuia.

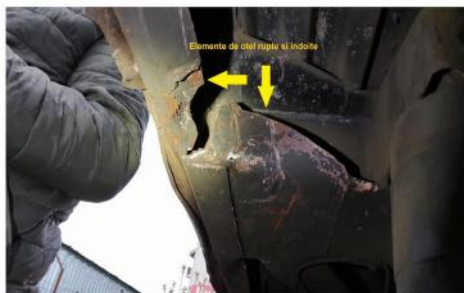
**Imagina 9** – deformări mecanice ale elementelor de șasiu, provocate de un corp solid care a exercitat o forță de jos în sus asupra șasiului

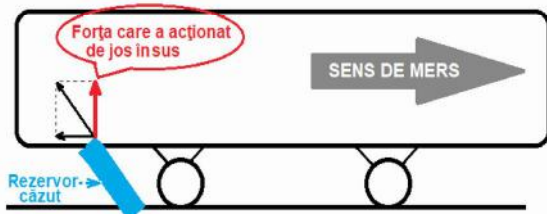
Cu mai mult timp înainte ca vagonul remorcă LVS 538 să ajungă în zona km 52+645, s-a produs ruperea completă a sudurii de la partea superioară a suportului de fixare din față în sens de mers, de la rezervorul de motorină al vagonului, în condițiile în care șurubul superior nu mai asigura prinderea. Întrucât suportul din față al rezervorului a rămas fixat în șurubul M16 inferior, suportul a rămas în poziție normală, chiar dacă șurubul M16 superior era rupt mai demult. Vagonul remorcă LVS 538 a circulat în acest fel până în zona km 52+645, unde suportul din față s-a desprins de șasiu, deoarece s-a produs în acel moment ruperea șurubului M16 de la partea inferioară a aceluiași suport, sub acțiunea greutății rezervorului și a trepidățiilor. Întrucât rezervorul de motorină a rămas fixat de șasiu numai prin intermediul suportului din spate, rezervorul s-a lăsat în jos cu partea din față și a lovit cu aceasta terasamentul și elementele căii în zona punctului „0” la km 52+647. Vagonul remorcă s-a deplasat în acest fel 20 m, până la km 52+667 în zona punctului "T1", după care rezervorul s-a blocat cu partea din față în terasament, s-a smuls din suportul din spate și apoi cu partea din spate a rezervorului blocată în șasiu, a acționat cu o forță de descărcare orientată de jos în sus, pe partea inferioară a șasiului - Imagina 10. Această forță exercitată de jos în sus, a produs descărcarea de sarcină a roții din dreapta spate a automobilului și a avut consecința escaladarea șinei de către buza bandajului, producându-se astfel deraierea acestei roți precum și a roții din stânga corespondente.

**Imagina 10** – rezervorul căzut și fixat în terasament a acționat cu o forță de descărcare de jos în sus asupra cutiei remorcii

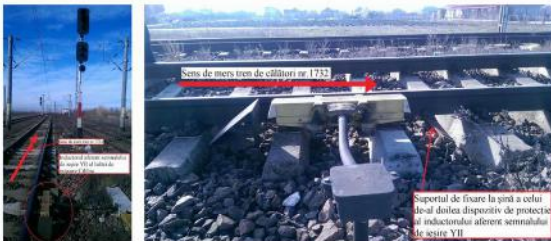
Foto nr.7

- inductorul de 1000/2000 Hz – aferent semnalului de intrare YII Cilibia (Foto nr.7 și Foto nr.8) cu cel de-al doilea dispozitiv de protecție lovit, rupt din suportul de fixare la șină și deplasat, în direcția de mers a trenului, pe prisma de balast; (Foto nr.9 și Foto nr.10)

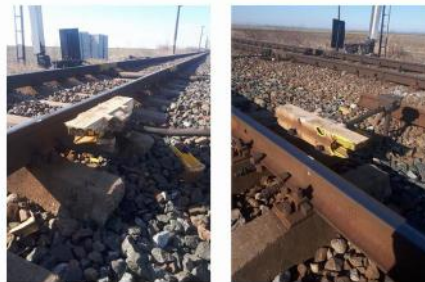
Foto nr.11

- inductorul de 1000/2000 Hz – aferent semnalului de trecere BI 18 pe distanța BLA Rosetti-Cilibia cu carcasa spartă; (Foto nr.11 și Foto nr.12)

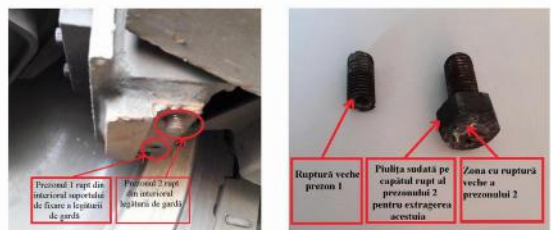
Foto nr.15

- partea din față a legăturii de gardă avea ambele prezoane rupte cu ruptură veche 100% (prezonul 1 rupt în interiorul suportului de fixare a legăturii de gardă prezonul 2 rupt în interiorul legăturii de gardă); (Foto nr.15, Foto nr.16)

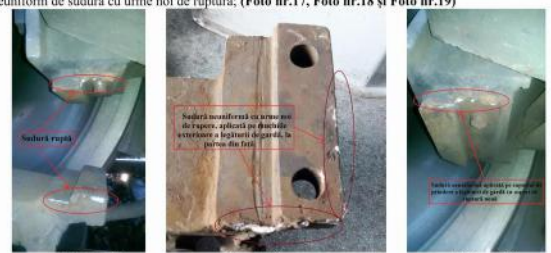
Foto nr.17

- muchiile laterale ale legăturii de gardă și a suportului de prindere prezentau un cordon neuniform de sudură cu urme noi de ruptură; (Foto nr.17, Foto nr.18 și Foto nr.19)

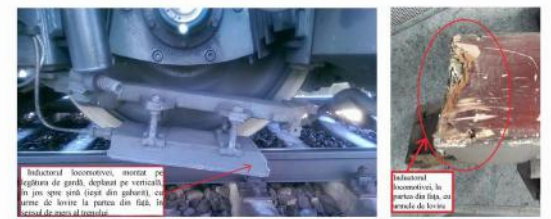
Foto nr.20

La verificarea inductorului locomotivei (montat pe legătura de gardă) s-au constatat urme de lovire a acestuia la partea din față (în sensul de mers al trenului); (Foto nr.20 și Foto nr.21)

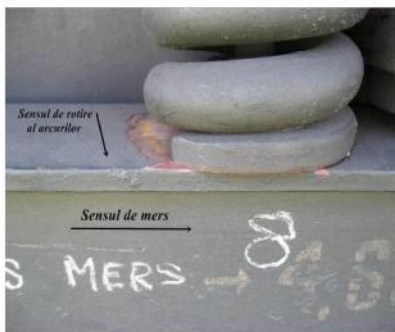
Foto nr.6

La locul producerii accidentului s-a constatat faptul că traversa frontală spate (prima în sensul de mers) a boghiului nr.2 (deraiat) prezenta în partea inferioară o lovitură cu forma unui profil transversal a ciupercii șinei (inclănată), traversa fiind deformată longitudinal și vertical – foto nr.5. De asemenea, pe lonjeronul central al macaralei în partea stângă (dreapta sens de mers) s-a observat o urmă pronunțată de frecare – foto nr.5. Arcurile elicoidale de suspensie corespunzătoare osiilor nr.7 și 8 erau rotite față de poziția inițială în sens contrar rotației acelor de ceasornic, la o privire a arcurilor de sus în jos – foto nr.6 și nr.7.

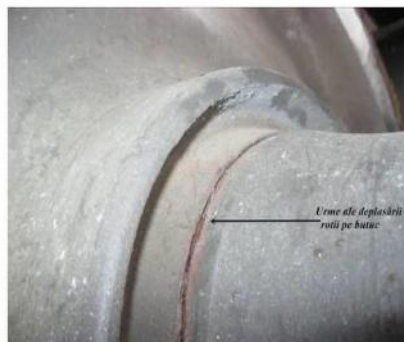
Foto nr.8

S-au efectuat măsurători ale elementelor geometrice ale părții care ține loc de bandaj de la roțile boghiului nr.2 (deraiate), fără a se constata abateri de la prevederile regulamentare în vigoare. La osia nr.8, s-a constatat faptul că roata monobloc din partea stângă a acestei osii (dreapta în sensul de mers), era deplasată în butuc cu aproximativ 2 mm, fără urme de rotire și fără ca osia să fie strâmbă – foto nr.8.

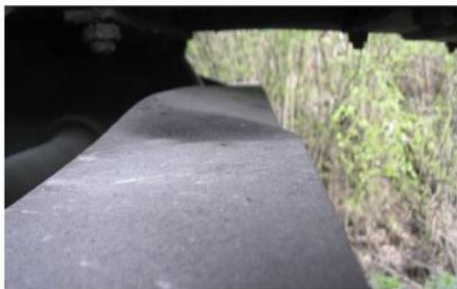
Foto nr.9

Valorile diferite ale distanței de la ciuperca șinei la partea inferioară a traversii frontale și a lungimii acesteia în partea de jos, au fost cauzate de deformația existentă la traversa frontală – foto nr.9.

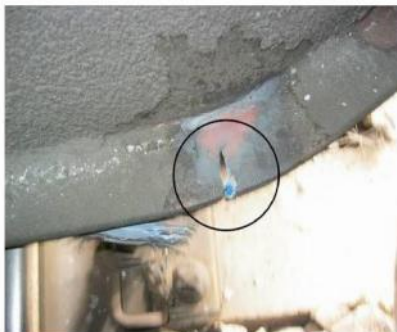
Foto nr.14

- în zona în care s-a produs deformația traversii, în interior, s-a constatat o urmă veche de fisură (anterioară producerii acestei deformații) – foto nr.14.

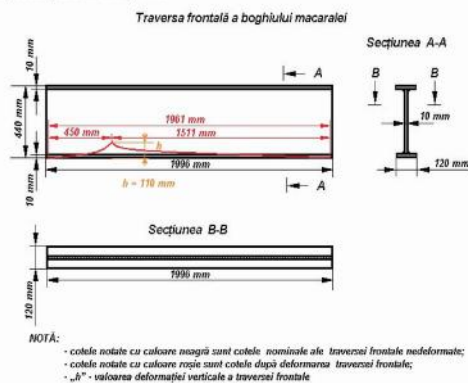
Fig. nr.5

Traversa frontală era profil „I” în secțiune transversală, dimensiunile acesteia, precum și poziționarea deformației sunt prezentate în fig. nr.5.

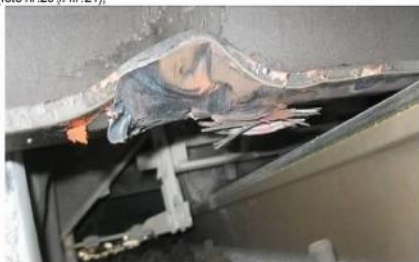
Foto nr.20

- în punctul „0” și după acesta, în sensul de mers al trenului până la oprirea lui, nu s-au constatat urme care să ducă la concluzia că s-ar fi produs un șoc, o lovitură pe suprafața șinelor, ecliselor sau a traverselor care alcătuiau calea;
- pe șine nu s-au constatat urme de frecare metal pe metal care să genereze exfolieri și temperaturi care să ducă la culoarea de metal încălzit la temperatură mare pe zona amprentei deformației traversii frontale (foto nr.20 și nr.21);

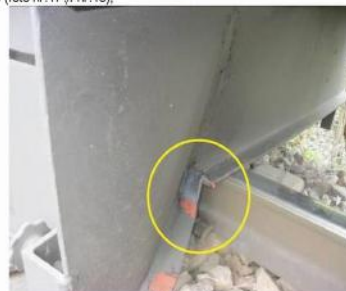
Foto nr.17

- deformația traversii frontale pe orizontală și verticală, presupune o lovitură, un șoc foarte puternic, care a cauzat-o (foto nr.17 și nr.18);

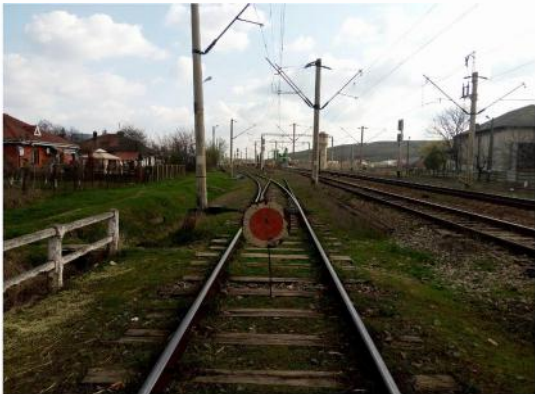
Foto nr.1 – Disc roșu montat la vârful macazului nr.10 (acces blocat la fasciculul de linii 1 – 3)

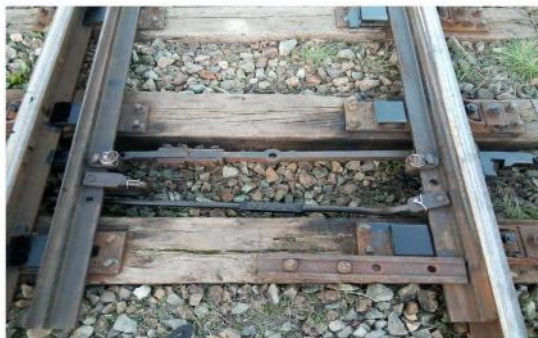
Foto nr.3 – Macazul nr.20 eșlisat (pentru a bloca accesul la linia nr.3 din stație)
