# Buletinul AFER

## Sumar 2/2011 (martie - aprilie)

### Documente eliberate de Autoritatea de Siguranță Feroviară Română - ASFR, din cadrul AFER

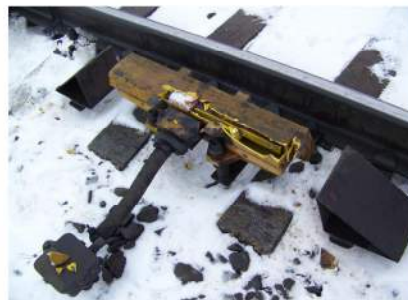
Inductorul 1000/2000 Hz aferent semnalului BI 14 lovit în urma incidentului feroviar

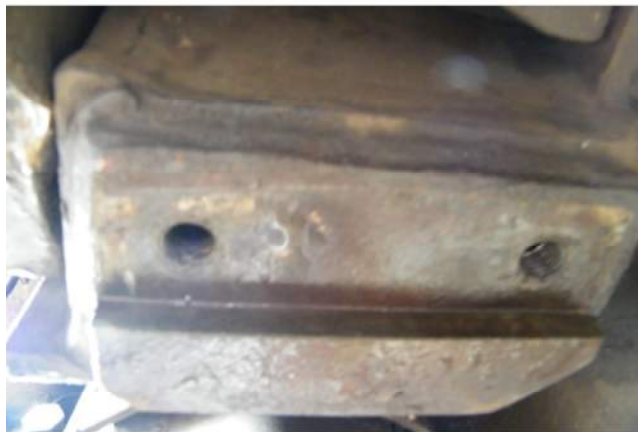
- filetul interior al celor două găuri în care se infiletează șuruburile de fixare a legăturii de gardă dinspre osia 5 este ușor degradat, prezentând aproximativ 4 spire ștergute;

Găurile în care se infiletează șuruburile de fixare a legăturii de gardă dinspre osia 5

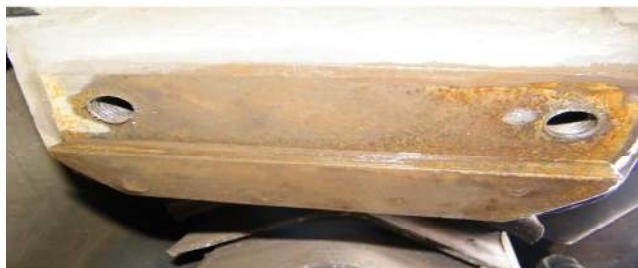
- filetul interior al celor două găuri în care se infiletează șuruburile de fixare a legăturii de gardă dinspre plugul de animale este intact;

Găurile în care se infiletează șuruburile de fixare a legăturii de gardă dinspre plugul de animale

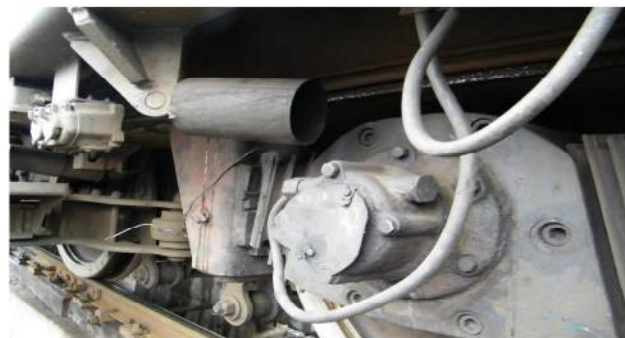
- legătura de gardă de la osia 6 partea dreaptă, pe care este fixat suportul pentru inductor, desfăcută din cele patru șuruburi de fixare;

Osia 6 dreapta de unde a căzut legătura de gardă

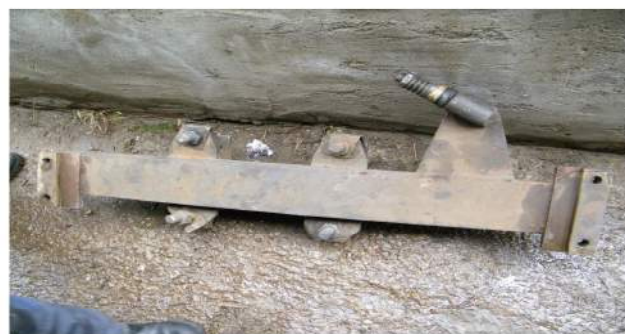
Legătura de gardă osia 6 desfăcută din cele 4 șuruburi de fixare

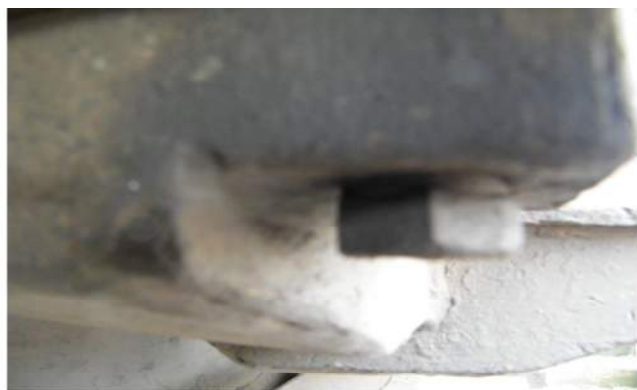
Șurub de fixare a legăturii de gardă osia 4 dreapta

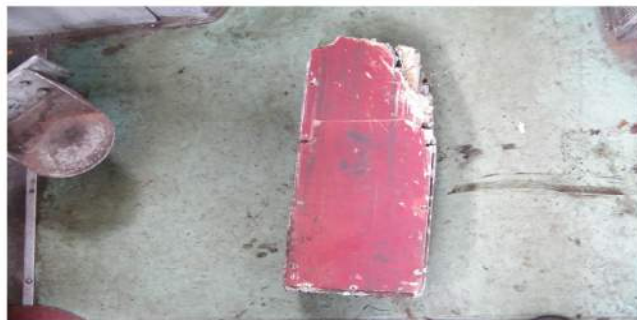
- inductorul locomotivei lovit (în partea cu cupla electrică) în urma caderii împreună cu legătura de gardă;

Inductorul locomotivei lovit în urma căderii

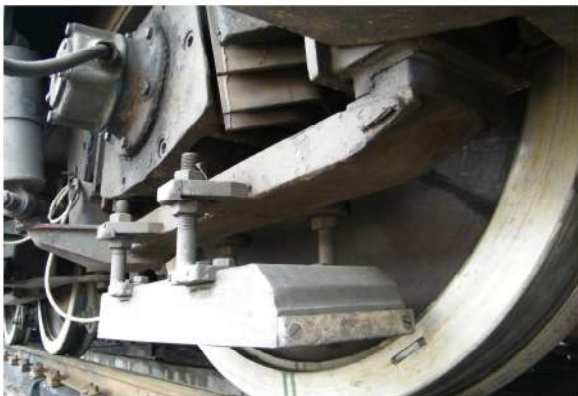
- toate cele patru șuruburi de fixare a legăturii de gardă de la osia 1 dreapta sunt strânse corespunzător și prevăzute cu șaibe grower ;

Modul de fixare a legăturii de gardă și inductorului de la post 1 osia 1 dreapta

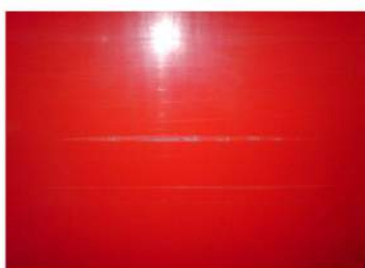
- vopsea sărită de pe braț acces ușa sală mașini post I;
- urme vopsea (vopsea sărită) cutie locomotivă aproximativ 30 cm post I partea dreaptă.

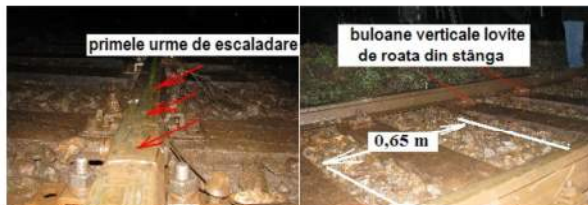
- prima urmă de escaladare a fost depistată pe șina din partea dreaptă a celui de al 3-lea panou numărât de la vârful schimbătorului nr. 15A;
- pe firul din partea stângă a căii prima urmă de deraiere se observă la aproximativ 0,65 m de punctul corespondent joantei mecanice de pe celălalt fir.
- de la locul primei urme de deraiere în sens invers deplasării trenului, au fost efectuate cu tiparul de măsurat calea verificări ale ecartamentului (E) și ale nivelului transversal al căii (N), în puncte având echidistanța de 2,5 m. De asemenea au fost efectuate și pe zona deraiată, situată după punctul „0”. Valorile acestor măsurători sunt cuprinse în tabelul nr. 1:
- măsurătorile s-au efectuat cu tiparul de măsurat calea tip ROBEL din dotarea ISF Cluj.

firul din stânga, prima urmă de cădere se observă la aproximativ 0,65 m de punctul corespondent joantei mecanice de pe celălalt fir. În continuare se observă pe primii 5-6 m de punctul de deraiere urme de rulare pe plăci

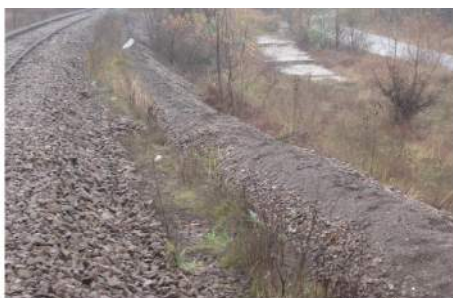
foto nr.4

Prinderile verticale cu grad avansat de uzură ce a condus la introducerea unor distanțieri metalici pentru menținerea ecartamentului în toleranțe.

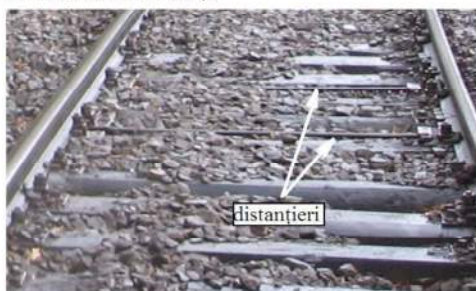
foto nr.5 - prindere consolidată cu distanțieri la km 21+900

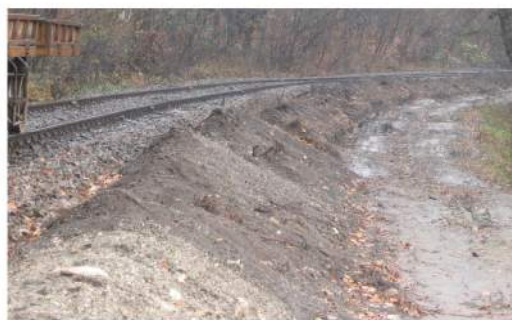
foto nr.6

Scăderea grosimii stratului de piatră spartă a dus la o sporire a încărcărilor pe suprafața platformei terasamentului de sub linie prin scăderea coeficientului de pat a sistemului trisatrat dintre talpa traversei și platforma terasamentului.  
Nu este asigurată scurgerea apelor pluviale de la nivelul platformei căii prin tăierea banchetelor sau realizarea unor drenuri de capăt.

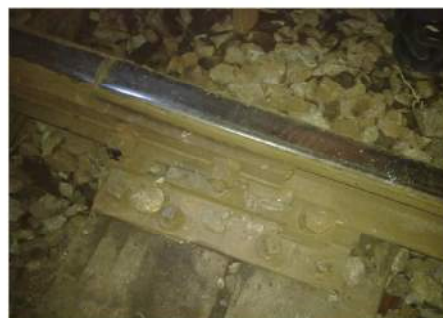
foto nr.7

Datorită inversărilor de șine în curbă efectuate în timp, rosturile s-au deplasat unele joante devenind suspendate.

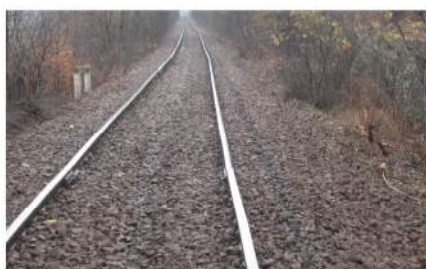
foto nr.11

- zona km 26+000 la km 26+015 în care linia este afectată de alunecarea unei porțiuni din taluz pe partea dreaptă a rambleului și crearea unui ebulment pe o lungime de 10 m.

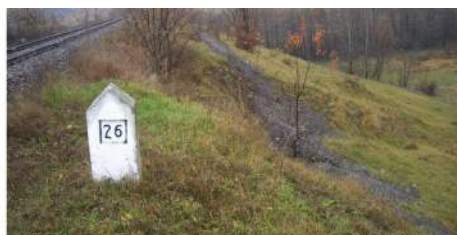
foto nr.12

De asemenea s-a mai constatat opturarea accesului apelor către camerele de cădere ale podețelor ca urmare a colmatărilor și a creșterii vegetației a tuturor șanțurilor de evacuare a apelor.

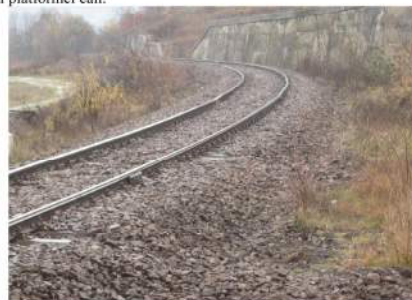
foto nr.15

- lățimea primei de piatră spartă era asigurată, dar piatră spartă nu era compactată și consolidată, iar bancheta colmatată și sterilul rezultat din procesul de ciuruire împiedica evacuarea apelor de la nivelul platformei căii.

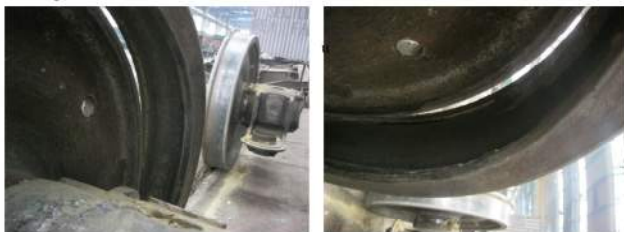
inelul de siguranță montat între bandaj și obadă era polizat până la nivelul superior al canalului de montaj din bandaj, ca urmare a rotirii acestui bandaj pe obadă; pe cele două suprafețe de seraj de pe obadă și bandaj se observă urmă de frecare puternică cu smulgere de material.

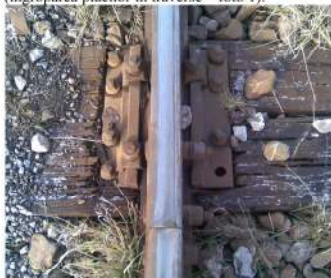
- Creşterea valorii forţei verticale pe suprafaţa de rulare a şinei din interiorul curbei (dreapta în sensul de mers) favorizată de existenţa unei supraînălţări în exces corespunzătoare vitezei de circulaţie limitată la 30 km/h, care a avut drept consecinţă uzura traverselor de lemn sub plăcile metalice de prindere (îngroparea plăcilor în traverse – foto 1).

Foto1 : Placă metalică îngropată în traverse pe firul interior al curbei

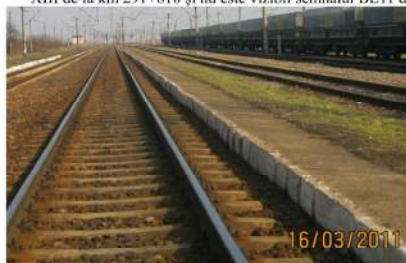
Km 291+300

- din axa clădirii stației Valea Seacă km 291+300 este vizibilă indicația semnalului de ieșire XIII de la km 291+810 și nu este vizibil semnalul BL11 de la km 293+670;

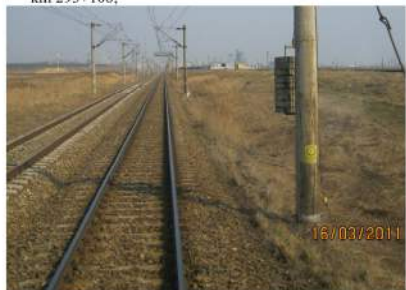
km 293+100

- semnalul BL 11 este vizibil de la km 292+700 iar indicația acestuia se poate percepe de la km 293+100;

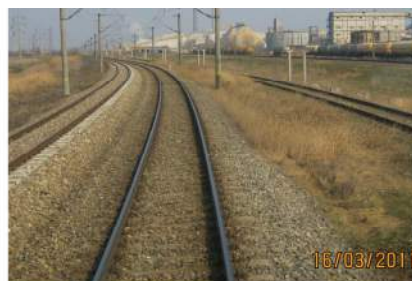
- semnalul repetitor este amplasat la km 295+005;
- semnalul BL13 amplasat la km 295+470 are indicația vizibilă într-o primă fază de la km 295+050 după care între km 295+250 și km 295+350 indicația acestuia nu este vizibilă datorită stălpilor liniei de contact iar după km 295+350 indicația semnalului este vizibilă;
