Buletinul AFER

Sumar 3/2011 (mai - iunie)

Studiu privind modernizarea proceselor tehnologice în domeniul acoperirii suprafețelor metalice (lagăre cu alunecare) prin pulverizare termică, Ing. Elena Irimie - S.C. METROREX S.A., doctorand în cadrul Academiei Tehnice Militare București 4

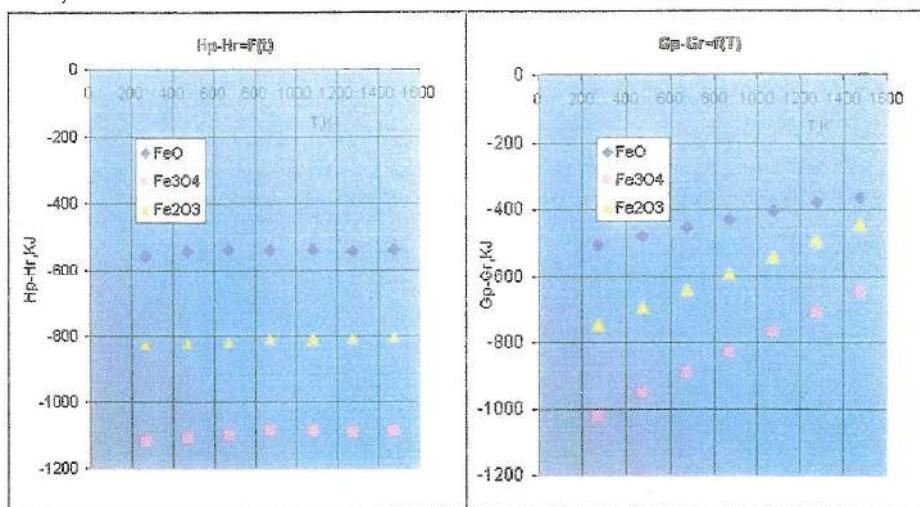
Figura 1. Efectele termice ale reacțiilor de oxidare a fierului $\Delta rHT = f(T)$ și entalpiile libere ale acestora $\Delta rG^T=f(T)$

Analiza datelor termodinamice referitoare la oxidarea matricilor de fier scoate în evidență faptul că oxidarea acestui element este posibilă chiar în condiții de temperatură coborâtă ($\Delta rG^T < 0$), iar efectul termic al reacțiilor de oxidare notabil ($\Delta rH^T < 0$), cum se vede în figura 1.

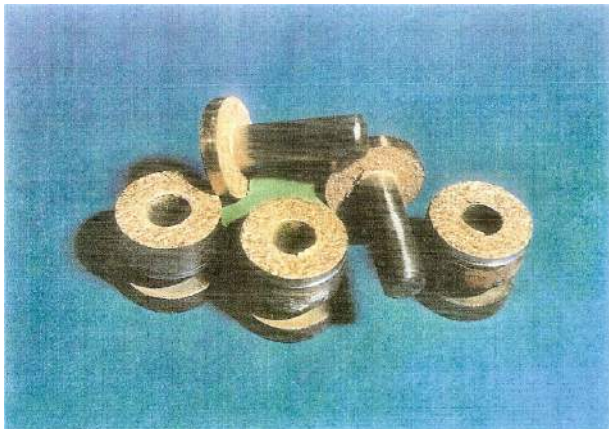
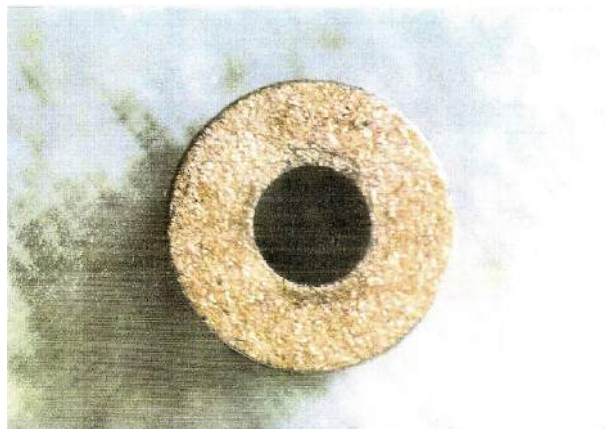
Figura 3. Probe utilizate la încercarea la forfecare

În figura 3 sunt prezentate imagini ale probelor utilizate la încercarea la forfecare.

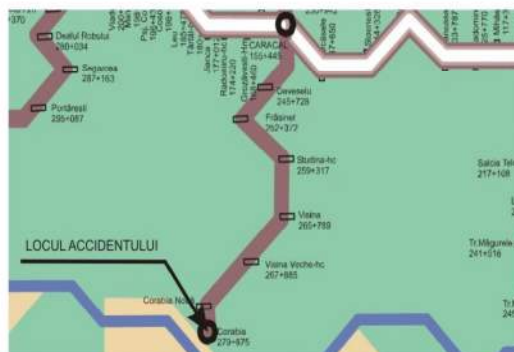
foto nr. 1

Locul producerii accidentului feroviar este situat pe raza de activitate a Sucursalei Regionale de Căi Ferate Craiova pe secția de remorcă neinteroperabilă Caracal – Corabia închiriată de SC RC-CF TRANS SRL Brașov (foto 1).

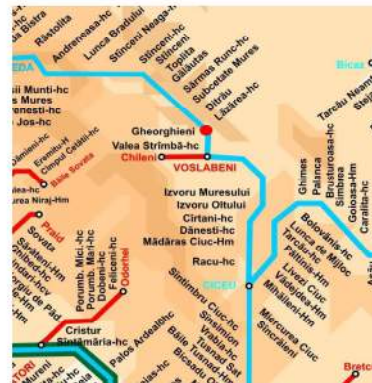
- locul producerii accidentului

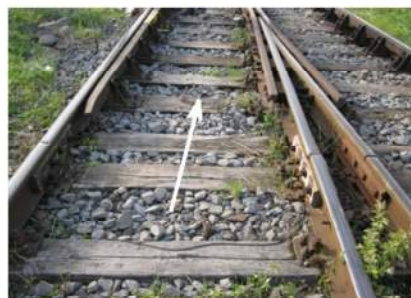
foto nr.1 – joanta din partea dreaptă a sensului de mers unde s-a produs escaladarea

Formarea pragului lateral a condus la escaladarea de către buza bandajului roții din partea dreaptă a primei osii a primului boghiu al locomotivei, a șinei altoi a inimii de încrucișare a schimbătorului de cale nr.6, rularea buzei acestui bandaj până la vârful inimii urmată de căderea roții în partea dreaptă a șinei cot.

În momentul în care roata din partea dreaptă a primei osii a primului boghiu al locomotivei a lovit și a escaladat capătul șinei altoi a inimii de încrucișare a schimbătorului de cale nr.6 de pe directă, buza bandajului roții din partea stângă a aceleiași osii a lovit capătul dinspre cuponul de tranziție al contrașinei din dreptul inimii de pe directă, a escaladat contrașina și a rulat pe fața superioară a acesteia până în zona primilor 3 sprijinitori ai contrașinei dinspre joanta de vârf a inimii.

B.7.1. Cauza directă a producerii acestui accident a constituit-o pragul lateral creat la joanta izolantă (de ploaritate) în dreptul rostului de dilatație dintre capătul șinei din partea dreaptă a panoului de tranziție 49/60 și capătul șinei de pe direcția de la călcăiul inimii de încrucișare a schimbătorului de cale nr.6, care a permis escaladarea suprafeței de rulare a șinei altoi a inimii de către buza bandajului roții din partea dreaptă a primei osii a primului boghiu al locomotivii, rulara buzei bandajului acestei roți pe ciuperca șinei până la vârful inimii de încrucișare, urmată de căderea roții în partea dreaptă a șinei cot.

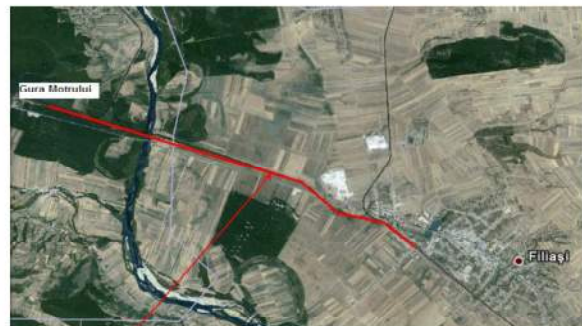
Locul producerii incidentului
