# Buletinul AFER

## Sumar 6/2011 (noiembrie - decembrie)

### Documente eliberate de Autoritatea de Siguranță Feroviară Română - ASFR, din cadrul AFER

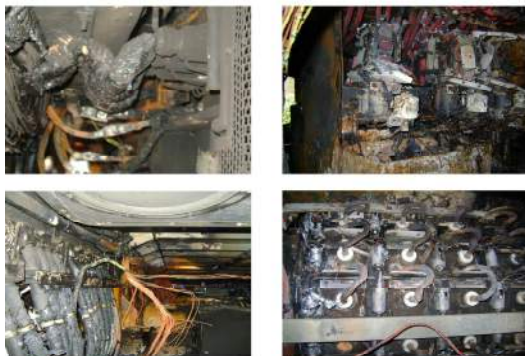
- pe părțile laterale ale cutiei locomotivei în partea superioară în dreptul osiei nr.4, vopsea arsă pe câte 1m<sup>2</sup> de fiecare parte și geamurile laterale sparte;
- la partea inferioară a locomotivei nu s-au constatat degradări;
- posturile de conducere I și II fără urme de afectare termică;
- cablajul de forță și comandă de deasupra ambelor coridoare de acces în sala mașinilor arse între transformatorul principal și motorul de tracțiune nr.6;
- blocul de aparate S8 ars la partea superioară;
- blocul de aparate S4 ars în întregime începând de deasupra tulipelor până după contactorii de linie;
- blocul de aparate S5 afectat termic la nivelul grupului redresor și a hotiei de ventilație;

Efectele incendiului în sala mașinilor

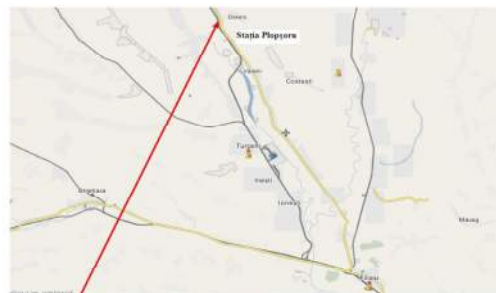
Stația Ploșșoru, echipată cu instalație de centralizare tip CR-3 cu pupitru domino, se află situată pe secția de circulație Gura Motrului – Turceni – Tg-Jiu, secție care aparține Centrului de Exploatare Întreținere și Reparații Craiova. Anexa 1

Cu stațiile vecine există linie dublă cu sens specializat, circulația se efectuează la „cale liberă” și nu există instalație BLA (șchiță nr.1).

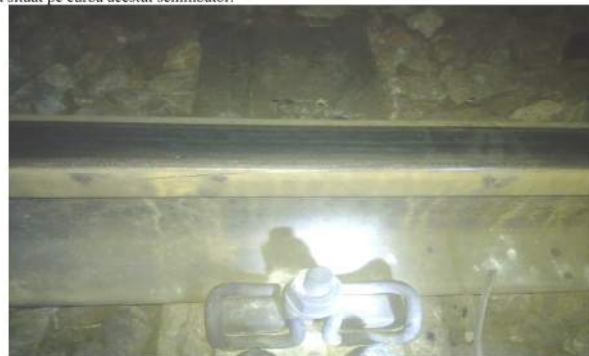
Punctul în care s-a produs escaladarea șinei de pe firul exterior al curbei schimbătorului de cale nr.7 de către roata din partea stângă a primei osii a locomotivei (în sensul de mers al trenului) se află situat pe curba acestui schimbător.

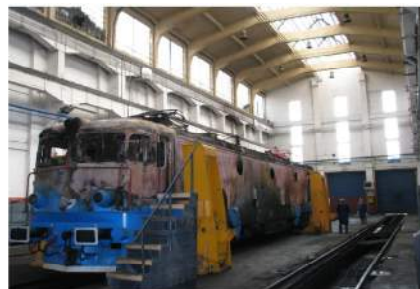
- partea frontală aferentă posturilor de conducere în jumătatea superioară prezintă vopseaua arsă și tabla deformată termic iar sticla ferestrelor este spartă; (Foto 1)
- în partea laterală, cutia este afectată termic de la șasiu în sus, cu vopseaua arsă și tabla deformată;
- zona laterală a cutiei locomotivei cea mai afectată termic (pe partea stângă și dreaptă a locomotivei) este situată în spatele postului 2, deasupra MET 4;
- la partea superioară, acoperișul este afectat termic, pantograful 1 afectat termic pronunțat și pantograful 2 mai puțin afectat termic;

Foto 1 – Cutia locomotivei la exterior

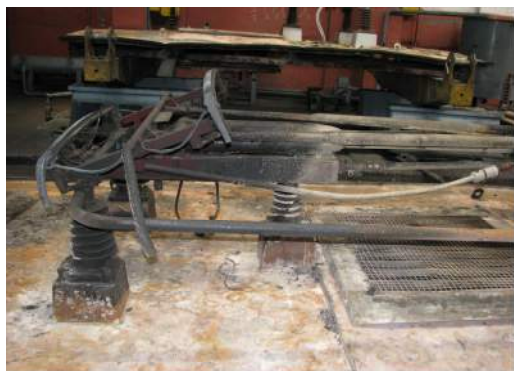
- pantograful nr.1 este afectat termic, nemaiputând fi utilizat; (Foto 2)
- pantograful nr.2 și izolatorii de susținere sunt în stare corespunzătoare;
- disjunctorul afectat termic la partea de comandă;
- descărcătorul, după aspect, corespunde;
- barele de legătură sunt corespunzătoare;
- transformatorul de măsură suprasarcină 25 KV cu carcasa topită, nemaiputând fi utilizat;
- izolatorul de trecere spart;
- separatorii de acoperiș sunt corespunzători;
- izolatorii de susținere pantograf nr.1 deteriorați;
- izolatorii de susținere bară deteriorați;
- tabla de pe acoperiș și pereții laterali, afectate termic și deformate.

Foto 2 - Pantograful nr. 1

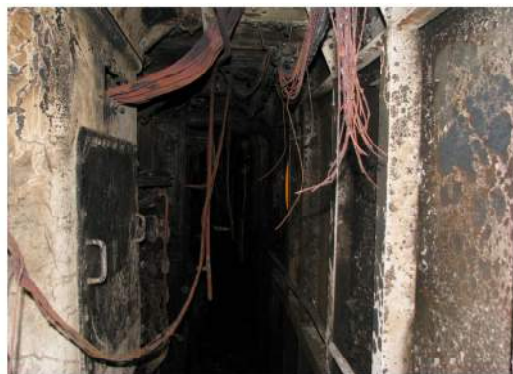
Foto 3 - Cablajele cu izolatie arsa

- toate cablajele (de forță, auxiliare și comandă) prezintă izolația arsă; (Foto 3)
- posturile de conducere prezintă podeaua, pereții, acoperișul, aparatura și cablajele afectate termic; (Foto 4)
- posturile de conducere, cu toate componentele și cablurile cu care au fost echipate arse în totalitate;
- în interiorul sălii mașinilor toate echipamentele, podeaua, pereții și acoperișul sunt afectate termic;
- blocurile S1...S10, prezintă toate cablurile și componentele cu care au fost echipate afectate termic (arse) în totalitate, nemaiputând fi utilizate. ( Foto 5)

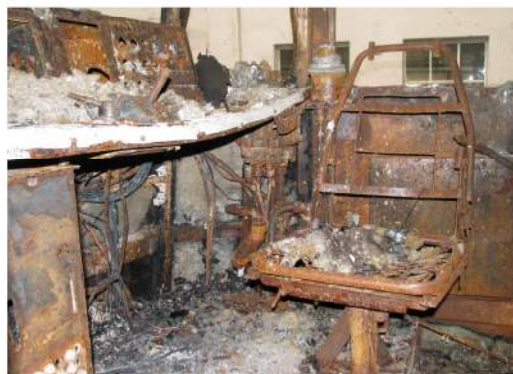
Foto 4 - Post de conducere

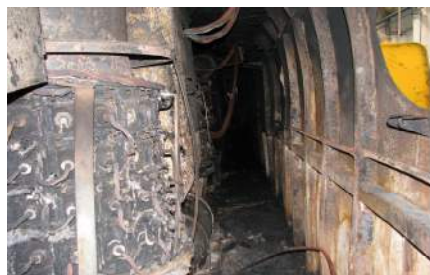
Foto 5 - Blocurile S1- S10 arse

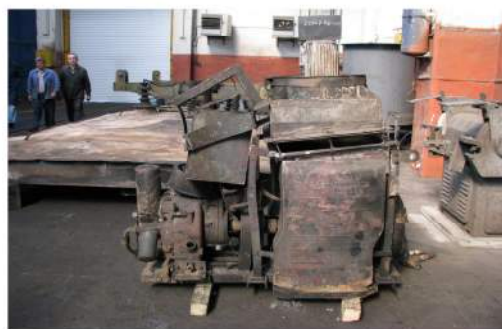
- rotorul supraîncălzit, având barele din aluminiu topite și aluminiul scurs în partea de jos a motorului (în scutul dinspre ventilator);
- paletele din material plastic ale ventilatorului lipsă datorită topirii în totalitate a acestora;
- izolația bobinajului statoric arsă;
- rulmenții de pe axul rotorului afectați termic în urma incendiului, unul fiind blocat (NSK 6206 Z POLAND).

Foto 6 - Electrocompresorul elicoidal ECE 3,5 LE

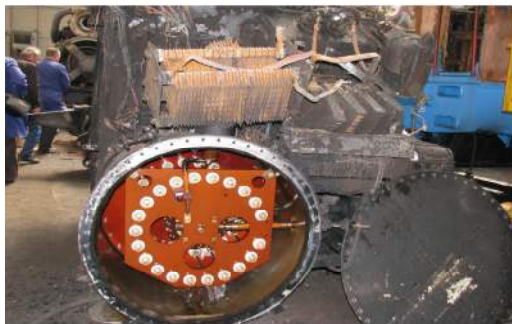
Foto 7 - Transformatorul principal

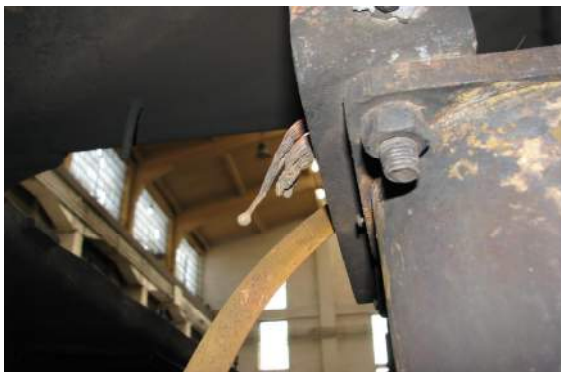
La verificarea cablurilor de alimentare a motorului electric de ventilație a compresorului cu numerele 2051, 2052 și 2053, cu secțiunea de  $4 \text{ mm}^2$  și a cablurilor de la panoul de supraveghere a funcționării compresorului cu secțiunea de  $1,5 \text{ mm}^2$ , se constată că deasupra bateriei de silicagel, sunt întrerupte în 7 puncte cu topitură de cupru acumulată în picături.

Foto 9 - Cablurile motorului electric de acționare a compresorului - amplasate deasupra bateriei de silicagel - prezintă topitura de cupru

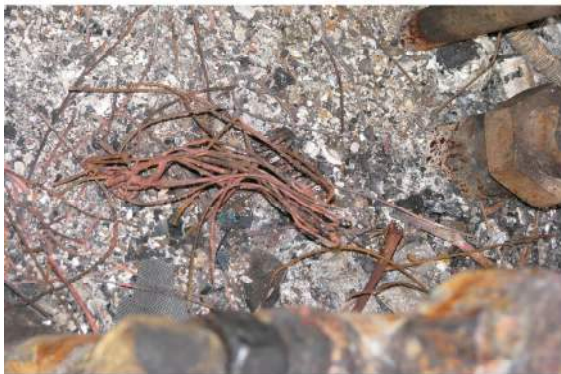
Foto 10 - Mănunchi de cabluri din circuitul de alimentare a motorului electric ventilație compresor și din circuitul de supraveghere a funcționării compresorului, topite și sudate între ele de cuprul topit

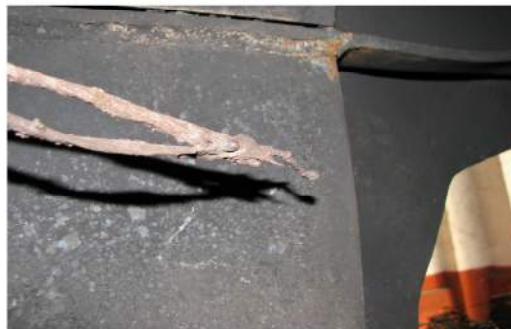
Foto 8 - Cablurile motorului electric de acționare a compresorului - sudate deasupra culoarului de acces

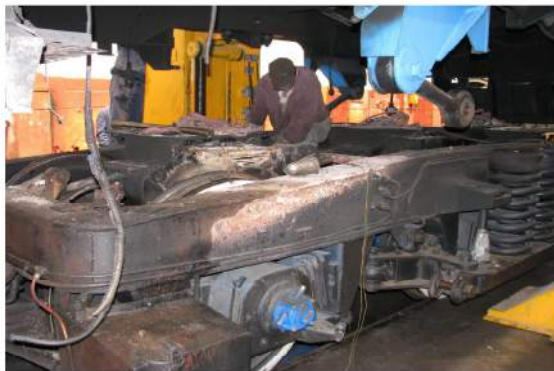
- timoniera de frână și partea de rulare nu prezintă indicii de încălzire anormală;
- rama boghiului II prezintă urme de ardere în partea superioară, în zona MET 4 (Foto 11);
- bandajele de la roțile osiilor 3 și 4 prezintă urme de fum (Foto 12);

Foto 11 - rama boghiului II prezintă urme de ardere în partea superioară, în zona MET 4

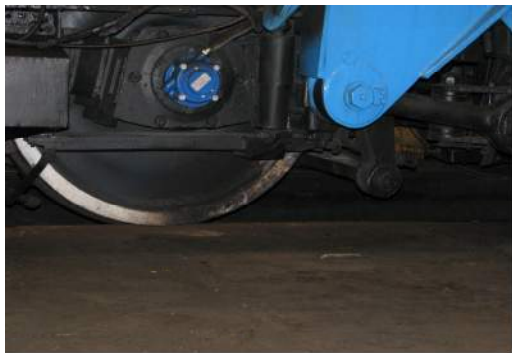
Foto 12 - bandajele de la roțile osiilor 3 și 4 prezintă urme de fum

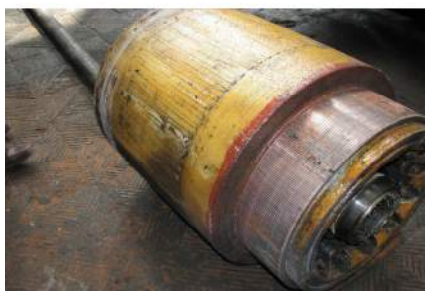
Foto 13 - Rotor de la motor de tracțiune

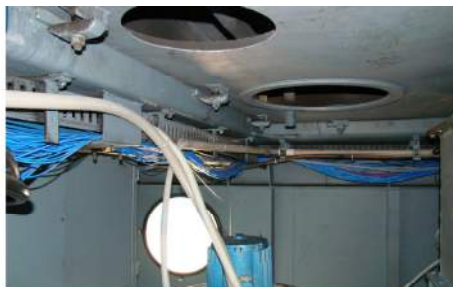
Foto 15 - Cablurile electrice au fost trase în mănunchi, printr-o tubulatură ( Fotografie făcută în timpul montării electrocompresorului )

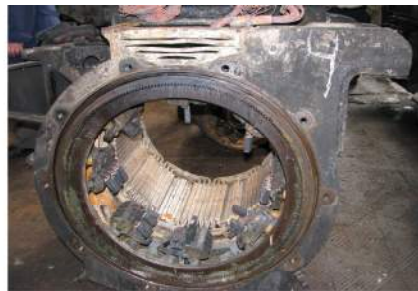
La statoarele MT-urilor nu s-a observat nimic deosebit.

Foto 14 - stator de la motor de tracțiune

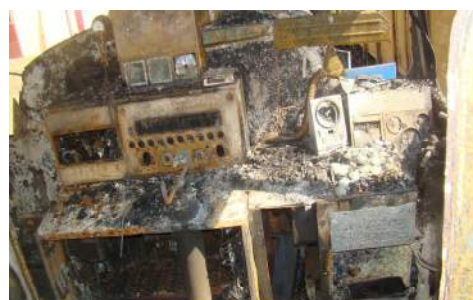
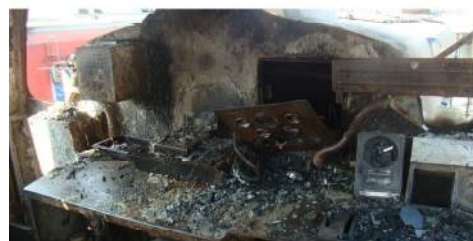
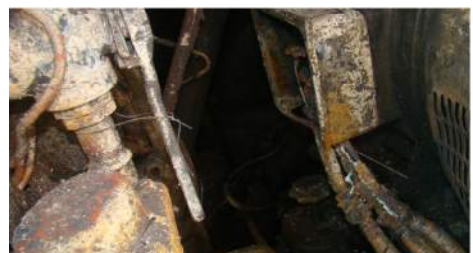
Efectele incendiului în partea stângă a dynastarterului la cutia de borne

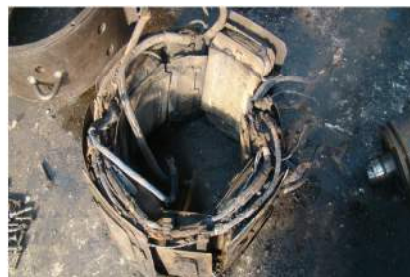
Zona statorului din spatele cutiei de borne

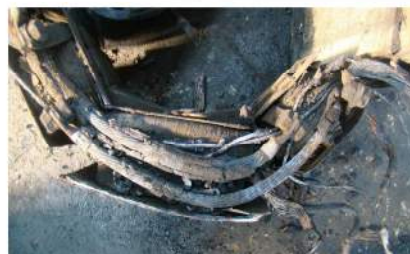
- Puntea B2 – D2 fixată corespunzător în șuruburile de prindere;
- Cablurile de pe bornele E1 și B1 fără urme de supraîncălzire , cu papucii fixați corespunzător ;

Detaliu cu cablurile de legătură a statorului în cutia de borne

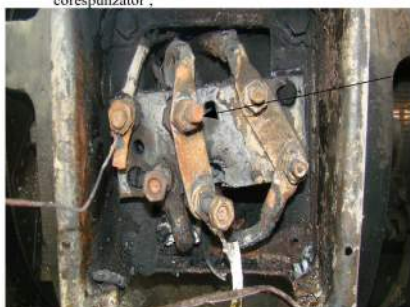
Bornă B1 cu contact imperfect între papuc și placa de legătură cu borna E2

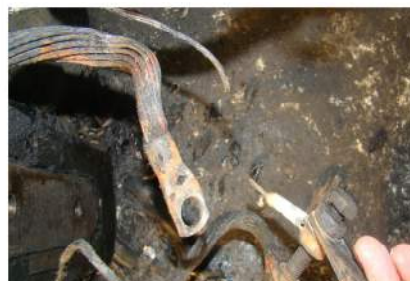
Conexa IB1 de legătură a polilor auxiliari în placa de borne

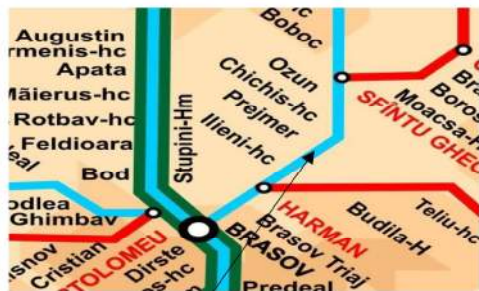
Locul producerii incidentului

La data de 14.11.2011, în jurul orei 05:00, pe raza de activitate a Sucursalei „Centrul Regional de Exploatare, Intreținere și Reparații CF” Brașov, în circulația trenului de călători nr. 4501 (aparținând SNTFC „CFR Călători” SA), în halta de mișcare Prejmer s-a produs talonarea schimbătorului de cale nr. 2 de către locomotiva de remorcare EA 030 datorită executării eronate a parcursului de ieșire pentru trenul menționat.
