Buletinul AFER

Sumar 2/2012 (martie - aprilie)

RAPORT DE INVESTIGARE

privind accidentul produs la data de 21.02.2012 pe raza de activitate a Centrului Regional de Exploatare, Întreținere și Reparații Cluj, secția de circulație Arad – Oradea, între Hm Ciumeghiu și stația CFR Salonta la km 74+710, prin deraierea osiei nr. 4 a vagonului remorcă din automotorul care a remorcat trenul de călători regio nr.15111 aparținând OTF “SC REGIONAL SRL Cluj-Napoca”

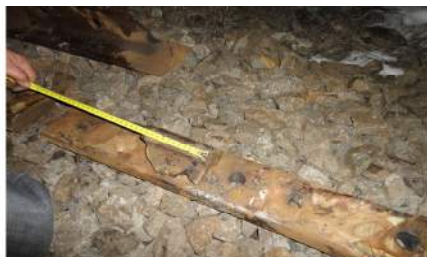
Foto 3 : Fragmentul rupt din șină

Deraierea a fost provocată de defectul existent în unul din capetele joantei izolatoare lipite (în zona profilului electroizolant) manifestat prin propagarea fisurii existente.

Cauza subiacentă o constituie neînlocuirea șinei defecte de categoria I, existentă în evidența șinelor defecte a Secției L5 Oradea, de la km 74+710 (șina din partea dreaptă în sensul kilometrării liniei).

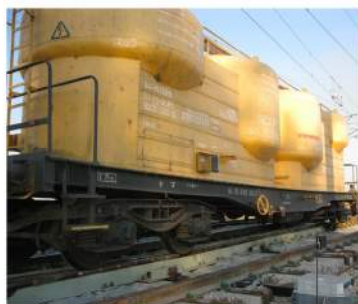
foto nr.1

□ vagon nr. 84539305320-0 (al 2-lea de la locomotivă), era deraiat de roțile celui de al doilea boghiu (primul în sensul împingerii trenului), iar roțile primului boghiu (al doilea în sensul împingerii) erau înscrise pe un parcurs incompatibil cu parcursul în abateră pe diagonala 4-2 a schimbătorului de cale nr.4 - foto nr.1;

La aparatul de rulare al vagonului nu s-a constatat defecte. Mănerul robinetului de izolare a frânei se afla în poziția deschis. Nu s-au constatat locuri plane sau brocuri pe suprafețele de rulare ale roților.

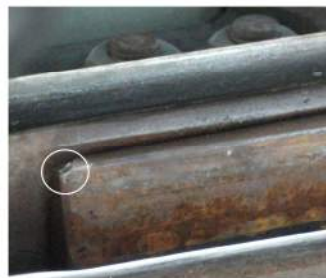
foto nr.3

La inima de încrucișare cu vârfuri mobile a schimbătorului de cale nr.4 s-a constatat urmă de lovire nouă la vârful acesteia - foto nr.3.

Datorită deraierii primului boghiu în sensul de împingere al locomotivă, a fost avariată placa de manevrare a vârfului mobil al inimii schimbătorului de cale nr.4.

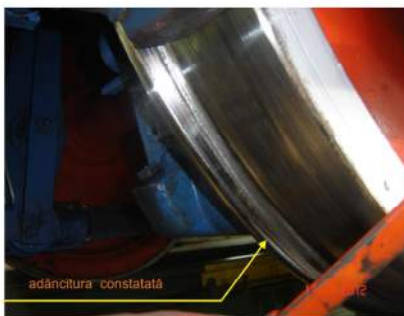
- nu s-au constatat elemente lipsă, deformată sau neconforme la suspensie, timonerie de frână sau parte de rulare;
- pe flancul activ al buzei bandajului roată stânga sens de mers s-a constatat o adâncitură pe o lungime de 1720 mm, care începea din zona de racordare de la baza buzei bandajului, se continuă către zona vârfului buzei bandajului și se termină în zona de racordare de la baza buzei bandajului;

Întrucât pe flancul activ al buzei bandajului roată stânga sens de mers a osiei atacante (osia nr. 6) s-a constatat o adâncitură pe o lungime de 1720 mm și cu o adâncime de aproximativ 1,5 mm care începea din zona de racordare de la baza buzei bandajului, se continua către zona vârfului buzei bandajului și se termina în zona de racordare de la baza buzei bandajului, iar locomotiva nu parcursese decât circa 70 km de la ultima operație de reprofilare a roților prin strunjire, se poate concluziona că acest defect exista și la ieșirea locomotivei din Secția de reparații Craiova.

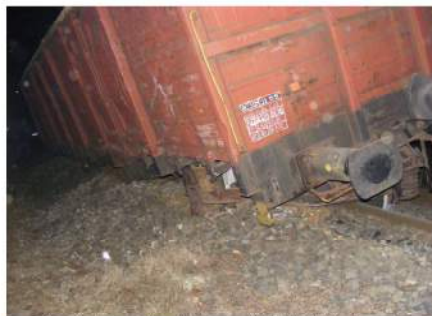
Foto 2 : Vagonul seria Eacs nr. 31535475910-4 deraiat

Ca o consecință a acestui parcurs a fost distrugerea traverselor din lemn și beton pe zona deraiată precum și deriparea liniei.

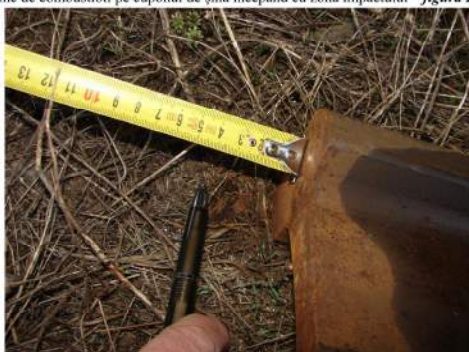
- urme de lovire pe colțul tălpii cuponului de șină tip 65 cu lungimea de 24,94 m depozitat lângă linia nr.5 partea dreaptă și deplasarea acestuia longitudinal pe o distanță de aproximativ 35 mm – **figura 1** ;
- urme de combustibil pe cuponul de șină începând cu zona impactului – **figura 2**;

Fig. 1 – Deplasarea longitudinală a cuponului de șină udat în gabarit

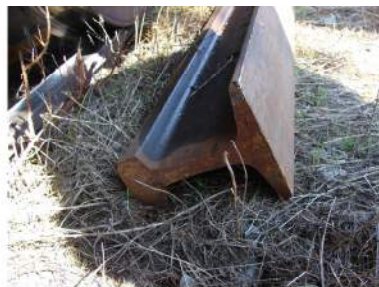
Fig. 2 – Urme de lovire și de scurgeri de motorină pe cuponul de șină

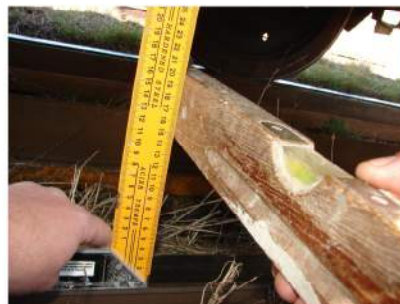
Fig. 3 – Distanța de la NSS la colțul cuponului de șină

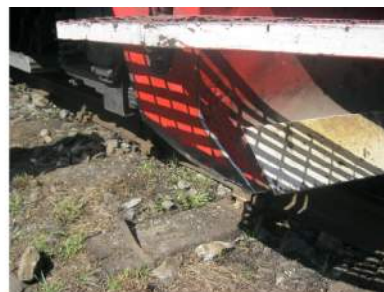
Fig. 5 – Urme de lovire pe curățitorul de cale față sens mers

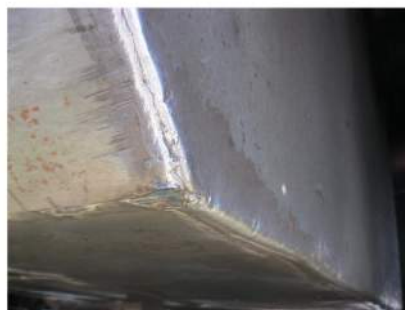
Fig. 6 – Urme de lovire pe colțul rezervorului de combustibil

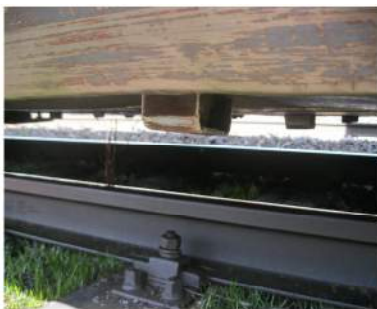
Fig. 7 – Urme de lovire pe suportul de repaus al rezervorului, din față sens mers

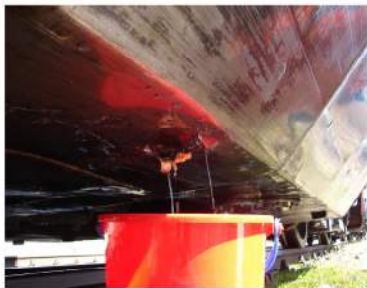
Fig. 8 – Lovirea suportului de repaus al rezervorului, din spate sens mers și spargerea rezervorului

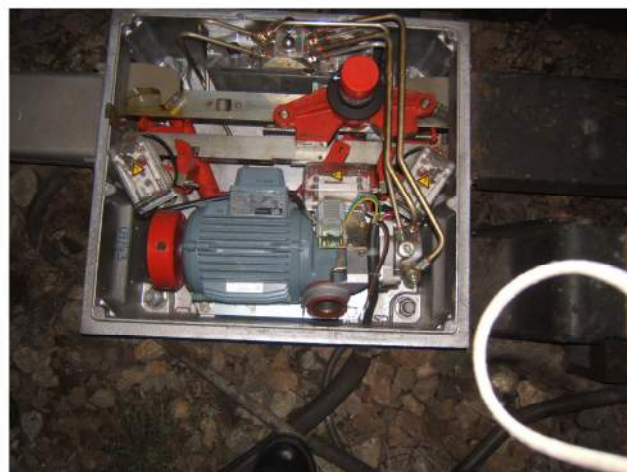
Consecințele incidentului au constat în acționarea necomandată a mecanismului de manevrare a macazului nr. 27 din poziția „acces stanga” pentru poziția „acces dreapta” (vezi foto 1)

foto 1. Mecanism de manevrare macaz nr. 27
