Buletinul AFER

Sumar 5/2012 (septembrie - octombrie)

ORGANISMUL DE INVESTIGARE
FERROVIAR ROMÂN
- OIFR -

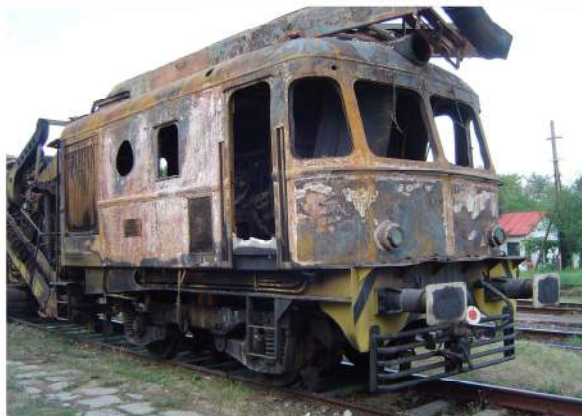
privind incendiul produs la data de 02.08.2012, pe raza Sucursalei C.R.E.I.R. CF
Craiova, între stațiile CFR Costești – Pârnu,
la mașina de ciuruit tip MCB 450-064, care circula ca tren nr.98930

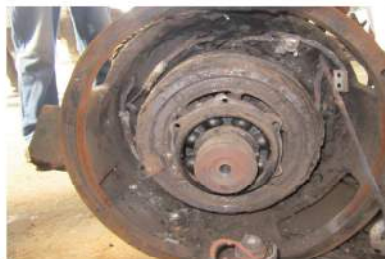
În urma apariției unor uzuri mecanice a izolației electrice a conductorului dintre doi poli din circuitul statoric al motorului electric de cale M3, respectiv datorită vibrațiilor și pe fondul efectului de îmbătrânire în timp a materialului, s-a produs pierderea capacităților dielectrice a izolației urmată de un scurtcircuit între conductorul respectiv și conexiunea electrică a unei perii colectoare (cărbune) fapt ce a produs secționarea parțială a conductorului și rețezarea conexiunii.

Foto – conductorul de legătură între polul principal și auxiliar secționat

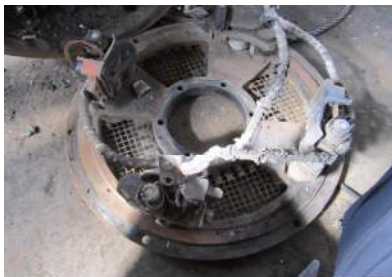
Foto – suport portperie cu legătura flexibilă a periei colectoare secționată și urme de topitură

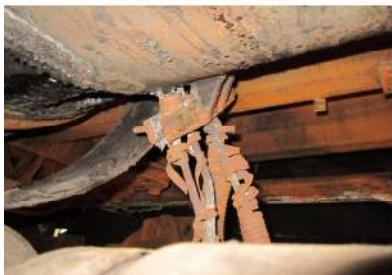
În aceste condiții s-a aprins izolația cablurilor (A33, A34, A38 și B30) aferente motorului electric de cale M3, prin influență, a dus la arderea plăcii de borne, a izolației întregului cablaj de forță până la generatorul sincron tip GSA TH 62-4.

Foto- izolația cablurilor la ieșirea din motorul electric, arsă

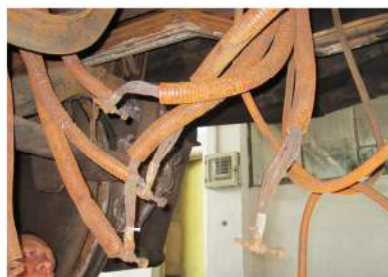
Foto - izolația cablurilor aferente motorului electric arsă, iar placa de borne lipsă în urma arderii

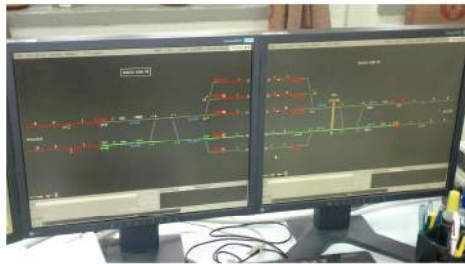
al incidentului feroviar produs la data de 10.08.2012
 pe raza de activitate a Sucursalei Centrului Regional de Exploatare,
 Intretinere și Reparații CF Constanța, pe secția de circulație Fetești-Medgidia,
 prin depășirea semnalului de intrare Y al haltei de mișcare Mircea Vodă
 de către trenul de marfă nr. 50544 aparținând SC„UNIFERTRANS”-SA

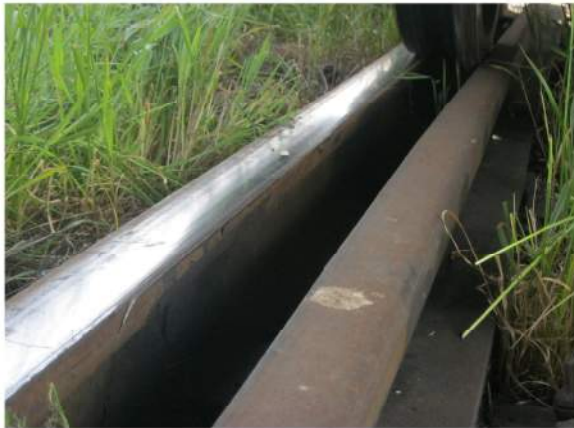
primei osii a primului boghiu în sensul de mers a vagonului nr. 6 între contraacul curb și acul drept, roata din partea stângă rulând normal –foto nr. 1-2.

foto nr. 1 - urma de rulare și cădere a roții din partea dreaptă

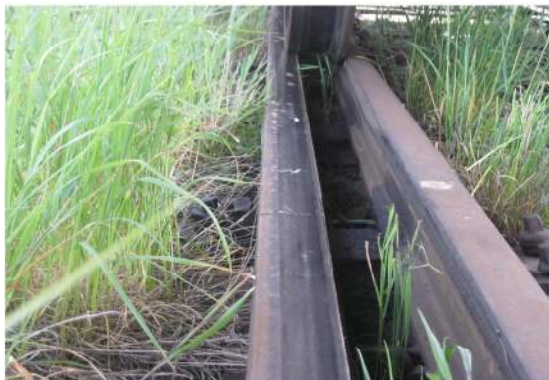
foto nr. 2 - urma de rulare și cădere a roții din partea dreaptă

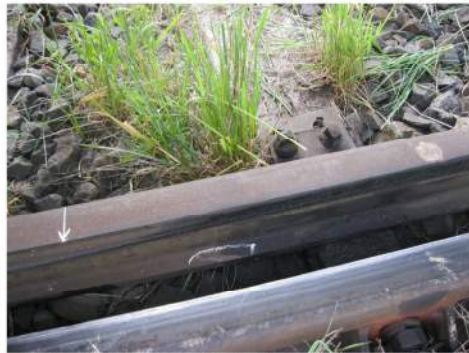
De la prima urmă de deraiere, pe o distanță de 4,40 m, roata din dreapta deraiată a circulat între contraacul curb și acul drept, lovind capătul șuruburilor verticale și proțapul lung –foto nr. 3-4.

foto nr. 3 – urmele de frecare datorate căderii roții din dreapta pe suprafața de rulare și de lovire a tălpii acului

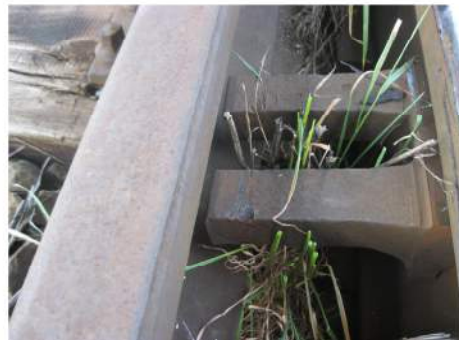
foto nr. 4 – urme de lovire pe proțap ale bandajului (buză și față activă)

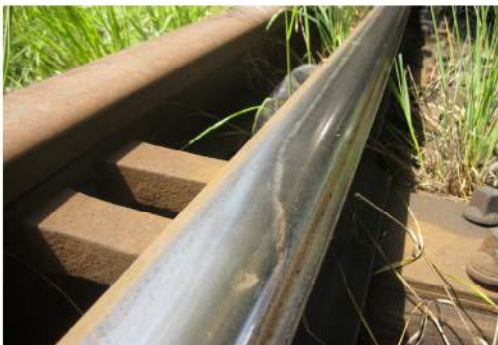
Pe firul din stânga în sensul mers, după rulara normală pe distanța amintită mai sus (4,40 m), urma de deraiere observată arată că roata din stânga a urcat pe suprafața de rulare a acului curb, rulând pe acul curb încă 5 m. După parcurgerea distanței de 5 m, roata din stânga sensului de mers cade în exteriorul căii.

foto nr. 5 - escaladarea roții din stânga

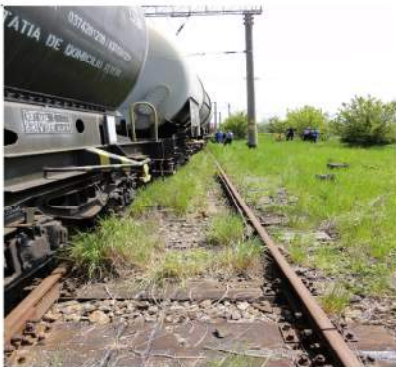
După parcurgerea de către ambele roți deraiate a încă 8,30 m (adică la 23,56 m față de prima joantă) s-au observat pe traverse al doilea rând de urme ale deraierii, urme datorate deraierii celeilalte osii a boghiului.

foto nr. 6 - cele două urme de deraiere

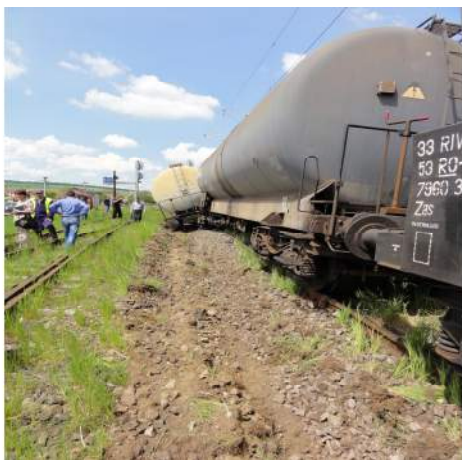
foto nr. 8 - urmele de deraiere în prismul de piatră spartă

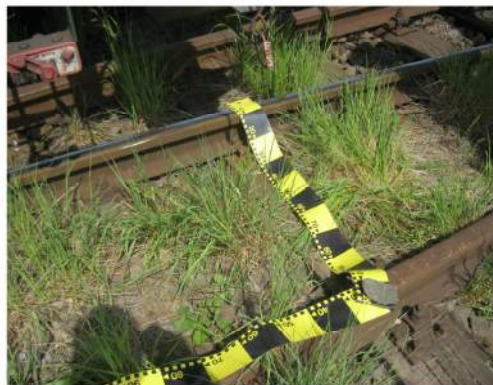
Pe toată lungimea pe care vagonul a circulat deraiat pînă la oprirea acestuia (aproximativ 92 m), nu s-a produs ruperea trenului datorită faptului că aparatele de tracțiune de tip discontinuu cu elemente elastice, au fost supuse la întindere, construcția acestora permițînd o deplasare laterală pînă la valoarea măsurată, în momentul opririi vagonului acesta aflîndu-se la o distanță laterală stînga față de axa căii de aproximativ 600 mm.

foto nr. 7 - distanța maximă a urmei de deraiere față de linia normală de circulație

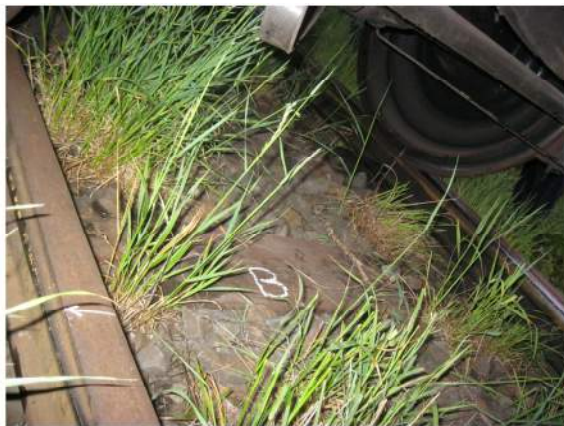
foto nr. 10 – traversa „B”

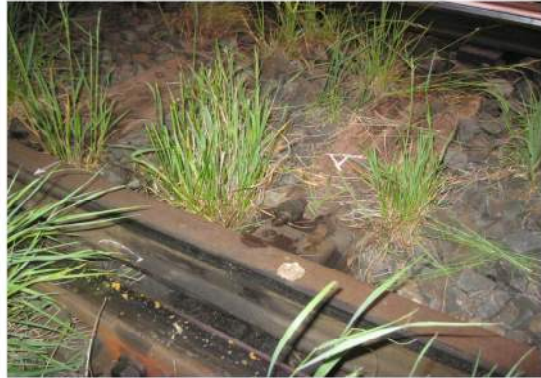
- traversa „A”, situată la 40 cm în sensul de mers al trenului față de punctul zero (prima urmă de deraiere), pe zona cu urme de deraiere : pe partea dreaptă avea 2 tirfoane înclinate și ridicate și 2 tirfoane rupte cu ruptură veche 100 % - foto nr. 9, pe partea stângă avea un tirfon lipsă în exterior și 2 tirfoane înclinate din care unul se putea mișca cu mâna; traversa prezenta crăpături longitudinale pe direcția tirfoanelor pe capătul din stânga;

foto nr. 9 – traversa „A” cu cele două tirfoane cu ruptură veche 100 %

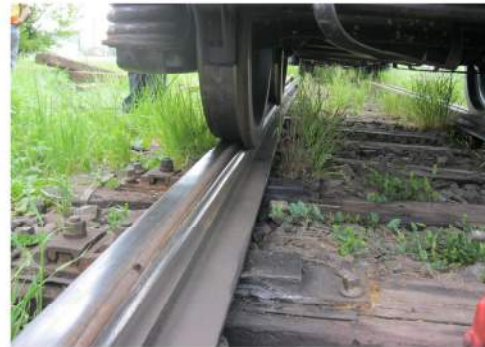
foto nr. 11 – boghiul nr. 2 al vagonului aflat pe locul cu primele urme de deraiere – partea stângă

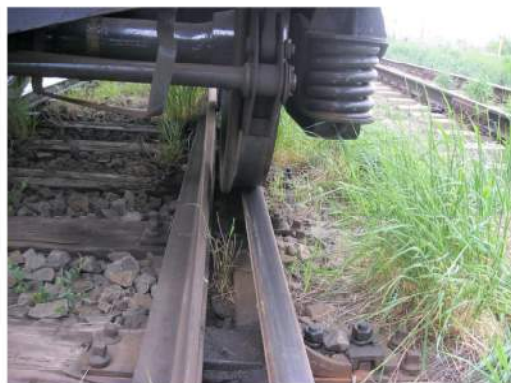
foto nr. 12 – boghiul nr. 2 al vagonului aflat pe locul cu primele urme de deraiere – partea dreaptă

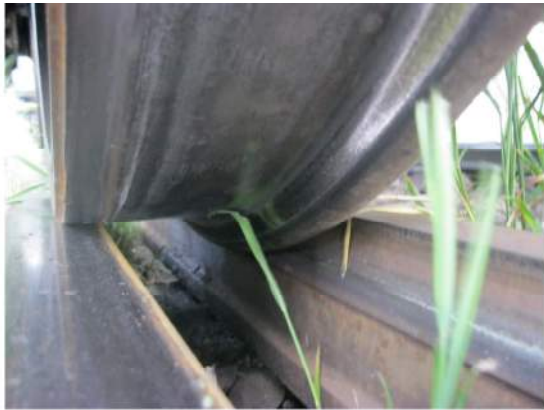
foto nr. 13 – axia nr. 3 sens de mers a vagonului oprit pe zona deraierii – partea dreaptă

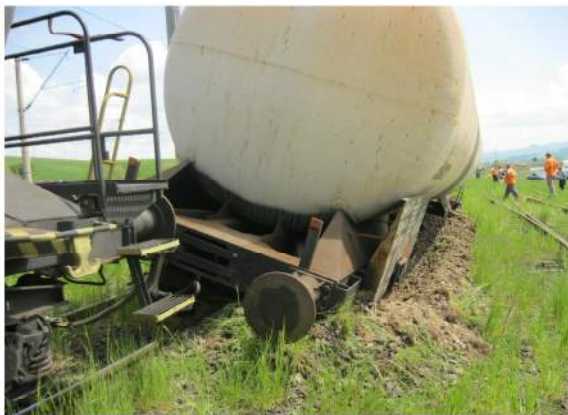
La vagonul nr. 33537951309-6 pe talerele tamponelor din față și spate nu au fost constatate urme de frecare anormală care să conducă la concluzia unei rulări neinstrucționale (contact anormal) între vagonul nr. 6 și vagoanele din față și spate – foto nr. 14 și foto nr. 15 .

foto nr. 14 – tamponele din față ale vagonului deraiat

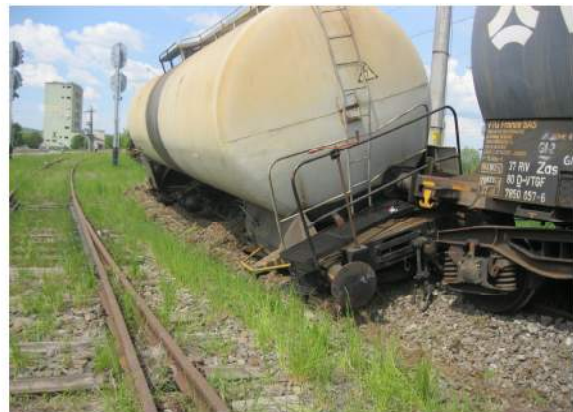
foto nr. 15 – tamponaie din spate ale vagonului deraiat

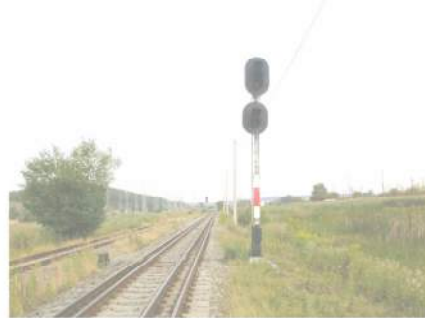
Foto 3 - imaginea semnalului YP implicat în incident
