# Buletinul AFER Nr. 4/2013

## Ediție aniversară

### dedicată împlinirii a 15 ani de la înființarea Autorității Feroviare Române - AFER

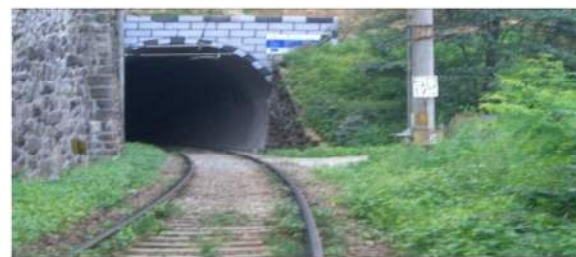
1. În zona producerii incidentului, km 446 + 650 – 447 + 100, așa cum a fost avizat, linia este alcătuită cu suprastructură tip 49 pe traverse din beton T 13 prindere K și traverse din lemn (pe curbă) cu prindere K. Prinderea a fost completă și activă.
2. Linia este în aliniament de la km 446 + 845 până la km 447 + 020, iar de la km 447 + 020 – km 447 + 180 este în curbă cu raza de 330 m, cu următoarele puncte caracteristice: AR – 447 + 020; RC – km 447 + 070; CR – 447 + 120 și RA la km 447 + 180 conform imaginii din Foto nr.1 (portal km 447 + 080) de mai jos.

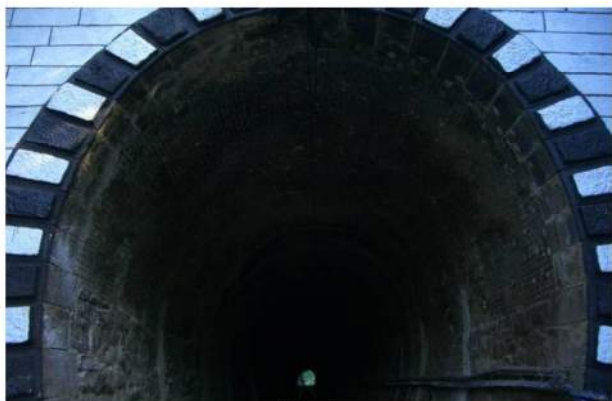
Foto nr.2

3. Linia este amplasată în Tunelul Feneș (de la km 446 + 812 – km 447 + 080) care a avut reparație capitală (RK) ce este în curs de finalizare.
4. La momentul producerii incidentului gabaritul tunelului a fost liber (fără elemente de susținere a bolții – cintre și fără scule sau utilaje), conform Foto nr.2.

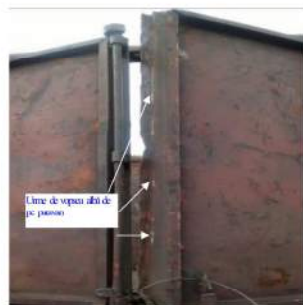
- ușa nr.2 pe partea stângă în sensul de mers asigurată cu sârmă contra deschiderii;
- ușa a fost asigurată cu sârmă în stația Slatina Timiș și apoi în stația Caransebeș, conform declarațiilor mecanicului ajutor și a RTV din stația Caransebeș;
- ușa este deformată în plan vertical și are sudura de la partea superioară ruptă, conform imaginilor din Foto nr.8 și nr.9;
- imaginea ușii din Foto nr.8 prezintă pe latura de închidere urme de vopsea albă ca urmare a impactului cu paravanul de protecție din tunel, care era vopsit cu alb.

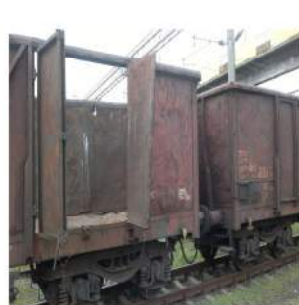
Foto nr.9

Defecte constatate la vagonul nr.35835320270-0 în stația Reșița Nord:

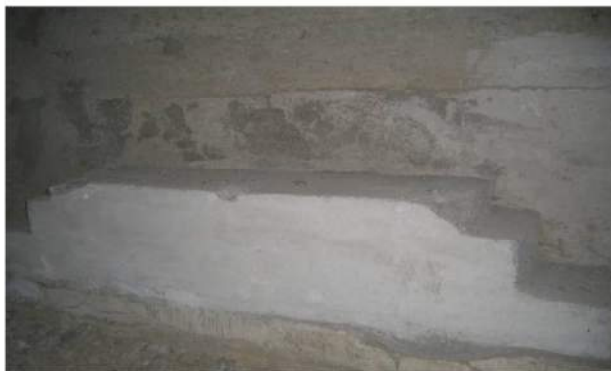
Foto nr.5

- La km 447 + 058 a fost găsită fundația din beton al refugiului din care a fost smuls paravanul de protecție (Foto nr.5).

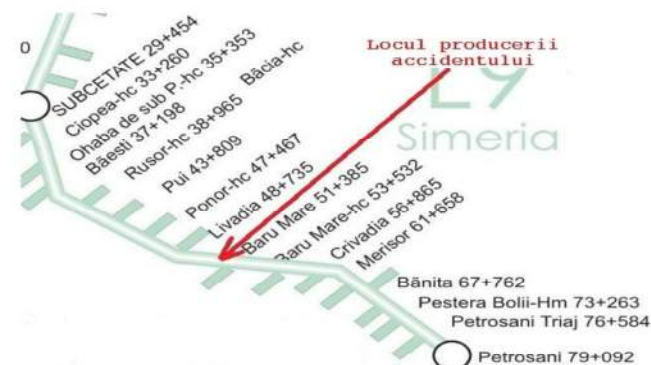
Figura nr.1

După efectuarea reviziei tehnice în tranzit și probei de continuitate trenul pleacă la ora 23:30 din stația Caracal și în data de 07.04.2013 în jurul orei 12,22 ajunge în stația CFR Baru Mare. Trenul circula pe linia 3 directă (secțiunea 034), km 50+931, unde se produce deraierea primului boghiu în sensul de mers al vagonului nr. 31555972602-3 aflat în componerea trenului al 5-lea de la semnal.

Locul producerii accidentului este prezentat în fig.1.

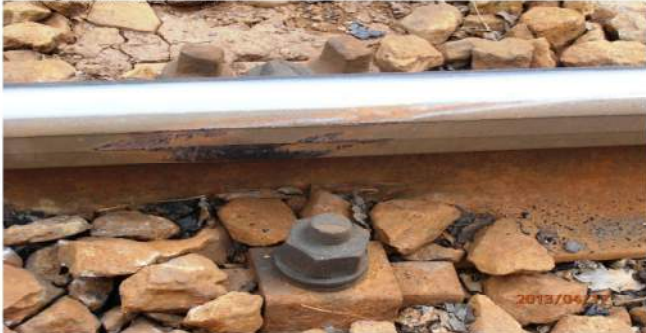
- Sînă tip 49
- Traverse lemn
- Prindere tip K completă și activă
- Prismă de piatră spartă completă
- Raza curbei – 300 metri
- Declivitate – 11,54‰
- Supraînălțare – 65 mm
- Viteza – 15 km/h (limitare de viteză din cauza terenului tasabil)
- Cale cu joante
- Lungime sînă – 22,5 și 25 m.

Foto 1. Locul escaladării șinei de către roata din stânga a primei osii de la vagon

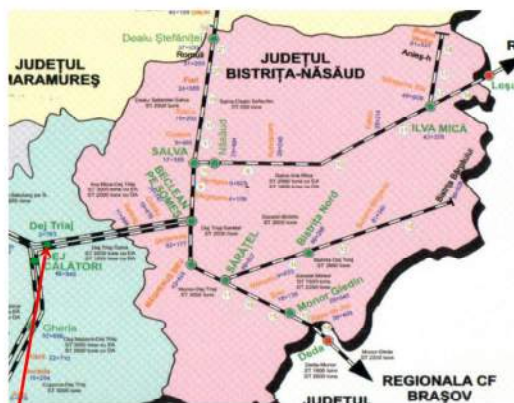
Fig. nr.1: Poziționarea geografică a locului accidentului

Linia de legătură dintre aparatele de cale nr. 55A și 23A, din gr.A a stației CFR Dej Triaj este linie electricificată iar circulația trenurilor se face pe bază de BLA.

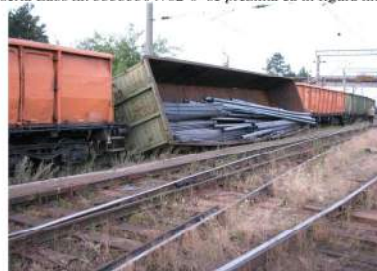
Vagonul deraiat seria Eaos nr. 33535304702-0 se prezintă ca în figura nr.2

Fig. nr.2: Vagonul seria Eaos nr. 33535304702-0 deraiat

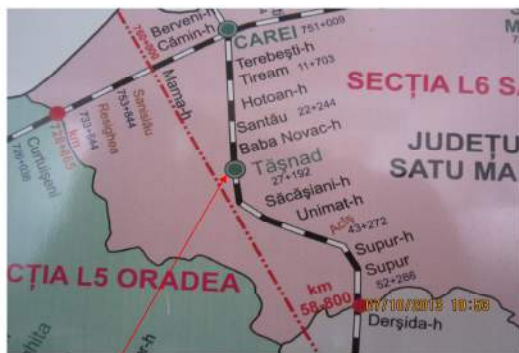
În stația Tășnad, trenul urma să oprească conform livretului de mers. În jurul orei 04:00, la garare pe linia III directă, s-a produs depășirea semaforului de ieșire B cu indicația roșu (*"OPREȘTE fără a depăși semnalul"*).

Figura nr.1 - Locul producerii incidentului

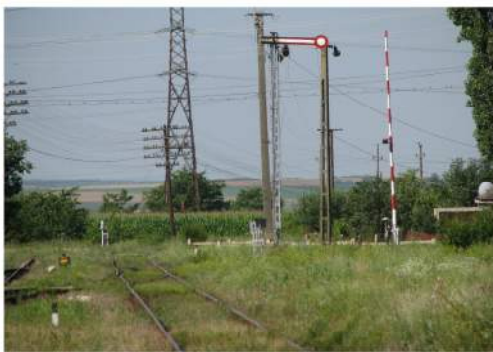
- semaforul de ieșire B al stației Tășnad era în stare de funcționare;
- bariera mecanică centralizată cabina nr.1 din stația Tășnad era în stare de funcționare.

Figura nr.2 – Semaforul de ieșire depășit în poziție pe oprire

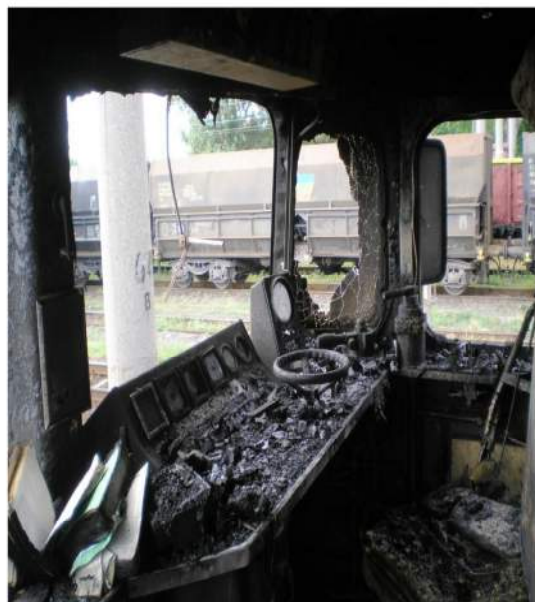
- toate geamurile sunt sparte și garniturile sunt arse / afectate termic;
- podele, capitonajul peretilor și plafonului sunt arse / afectate termic;
- toate aparatele și întrerupătoarele din pupitru F1.2 sunt arse / afectate termic;
- toate aparatele și întrerupătoarele din panoul F2 aflat în plafonul postului de conducere sunt arse / afectate termic;
- vitezometrul tip IVMS este ars / afectat termic;
- instalația CEL este arsă;
- stația RTF și microfonul sunt arse;
- întrerupătoarele instalațiilor INDUȘI și DSV sunt arse;
- cablajul electric din post este ars / afectat termic;
- tapițeria scaunelor este arsă;
- frigiderul este ars / afectat termic;
- ventilator pupitru ars.

Fig.1. Postul de conducere nr. 1

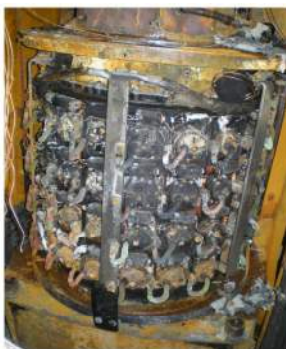
- depuneri de funingine pe plafon, pe peretii laterali, precum și pe toate piesele și aparatele din sala mașinilor.

Fig.2. Redresor bloc

- degradarea în timp a materialului electroizolant al cablurilor electrice datorită îmbătrânirii acestuia;
- degradarea în timp a materialului electroizolant al cablurilor electrice datorită frecării dintre acestea și brida de fixare.

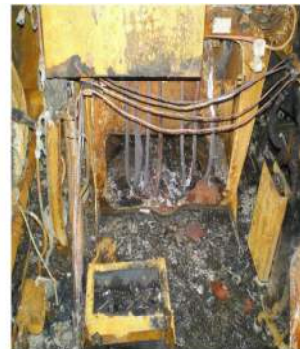
Fig. 3 Bloc S3 cabluri

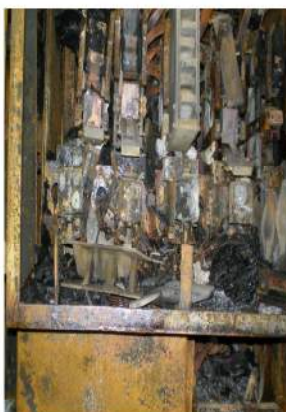
fig. 4 Blocul S3 contactori de linie și frânare

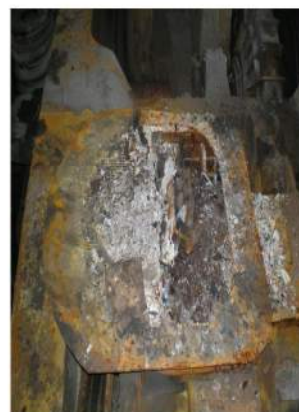
fig. 5 MT 3

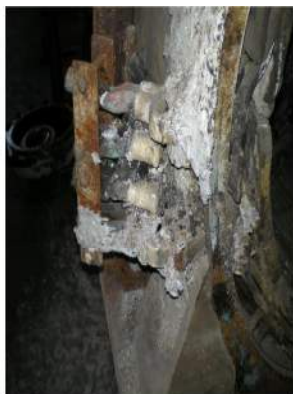
fig. 6 MT3 Cabluri

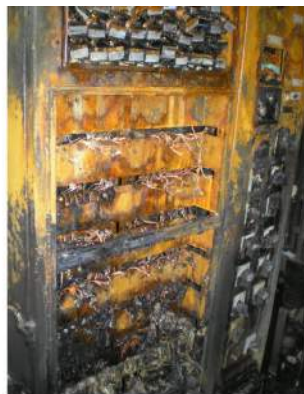
fig. 7 Blocul S7

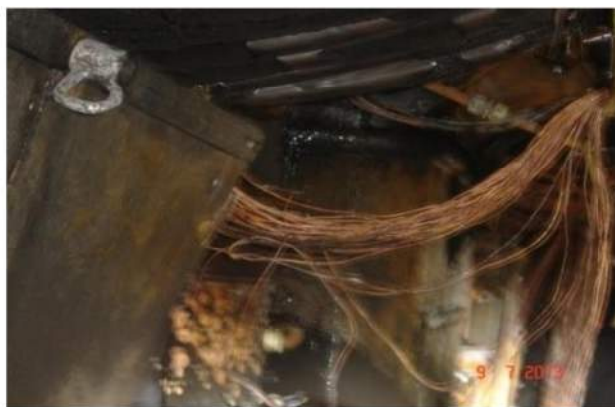
fig. 9 sala mașinilor culoar stânga

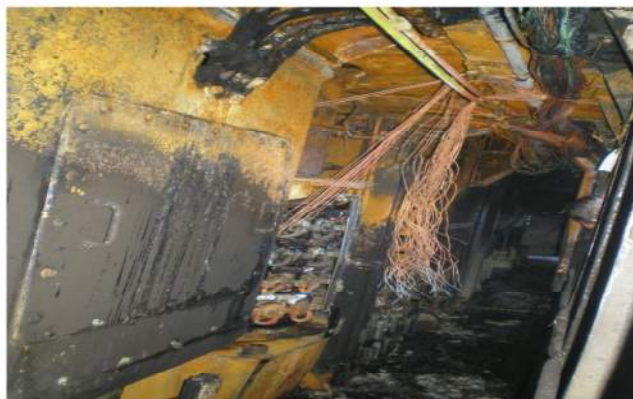
fig. 8 sala mașinilor culoar stânga

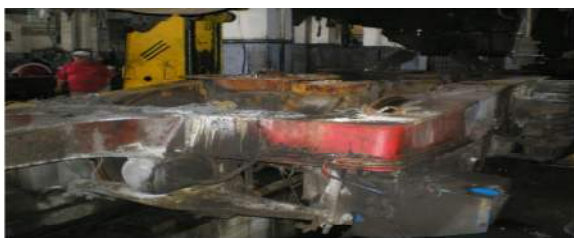
fig. 10 Boghiul nr. 1

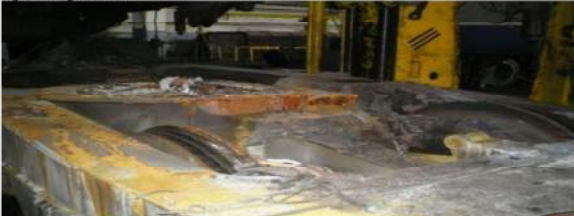
fig. 11 Boghiul nr. 2
