Buletinul AFER

Sumar 5/2013 (septembrie – octombrie)

Risc tehnic în transporturi	3
<i>Ing. Claudiu BECHI – Șef Serviciu Linii Ferate Industriale, ASFR - AFER, Drd. UPB</i>

ISTORIA BOGHIULUI Y 25 Cs	10
<i>Ing. Leonidă FĂINUȘ- expert gradul 1A AFER, Drd. UPB</i>

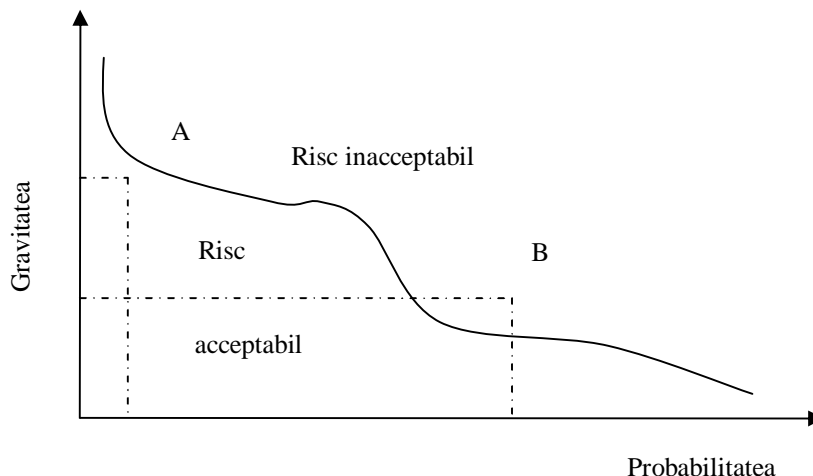
Riscul produs de un pericol poate fi reprezentat grafic cu ajutorul unui punct având coordonatele corespunzătoare probabilității producerii evenimentului și gravității (mărimii) pierderilor (fig. 1) [6-8].

Fig. 1 Curba de acceptabilitate a riscului

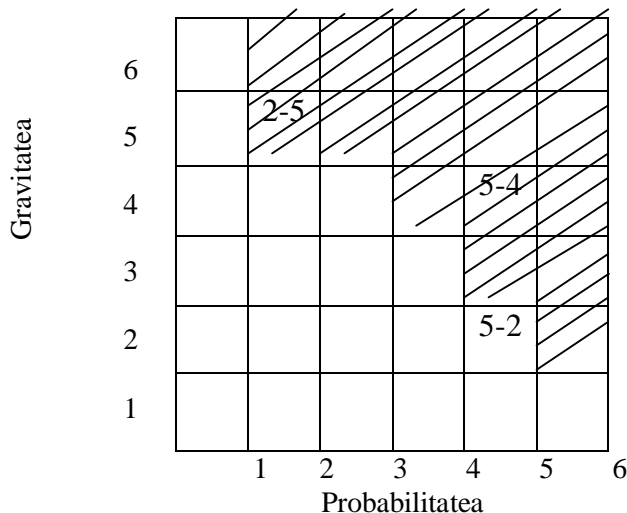
Mult mai frecvent, în practică, delimitarea între riscuri acceptabile și inacceptabile este realizată pe baza unei matrice a riscului. Câmpul matricei riscului este împărțit în două domenii complementare asociate riscurilor acceptabile și inacceptabile (fig.2).

Fig. 2. Matricea de încadrare a riscului (zona nehașurată reprezintă domeniul riscurilor acceptabile; zona hașurată reprezintă domeniul riscurilor inacceptabile)

Astfel, clasa de risc pentru un eveniment se exprimă prin intermediul unui număr din două cifre, rezultat din combinarea nivelurilor de probabilitate și gravitate asociate.

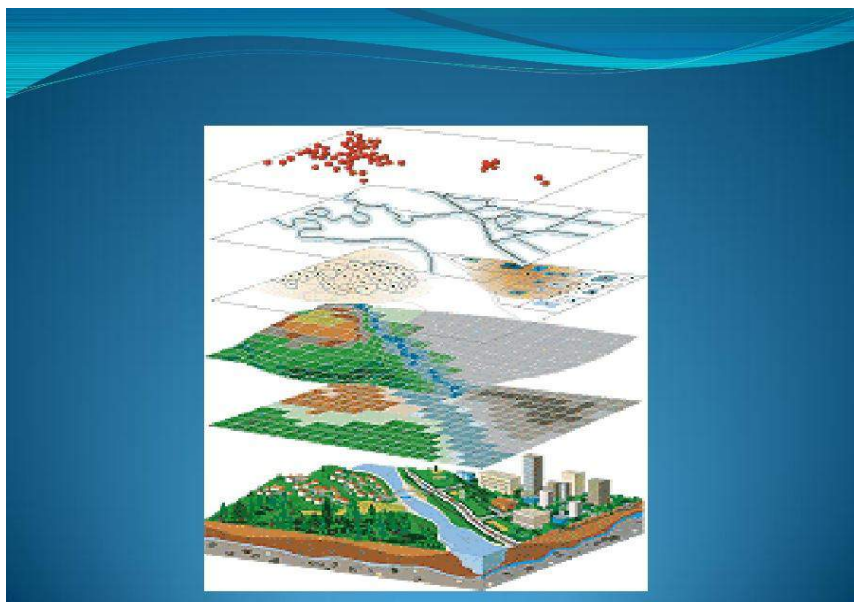
Utilizarea GIS ne dă o imagine spațială a relației în care obiectul (locația) este poziționat(ă) de-a lungul porțiunii din harta la care face referire "zona fierbinte", descriind fiecare cotă topografică de teren la cotele stabilite (fig. 5).

Fig.5. Exemplu de prezentare a zonei fierbinți prin utilizarea GIS

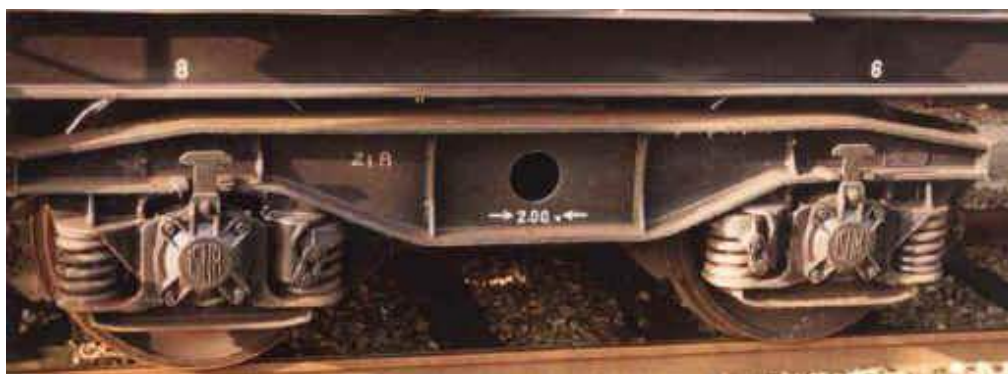
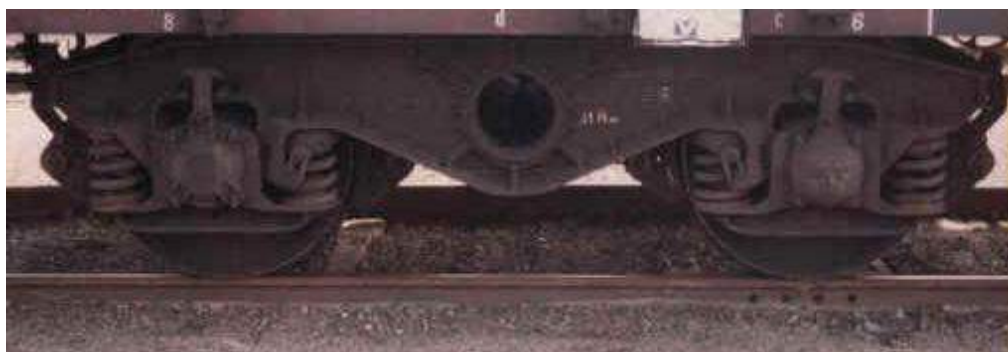
În figura 2.1. este prezentat boghiul Y 21.

a) varianta sudată

b) varianta turnată

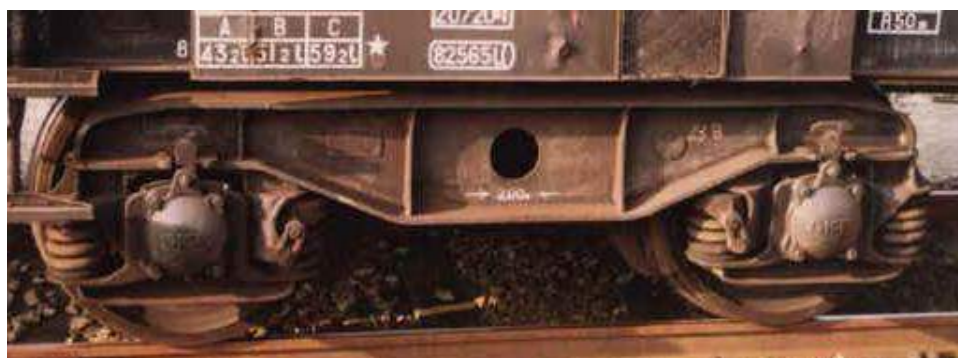
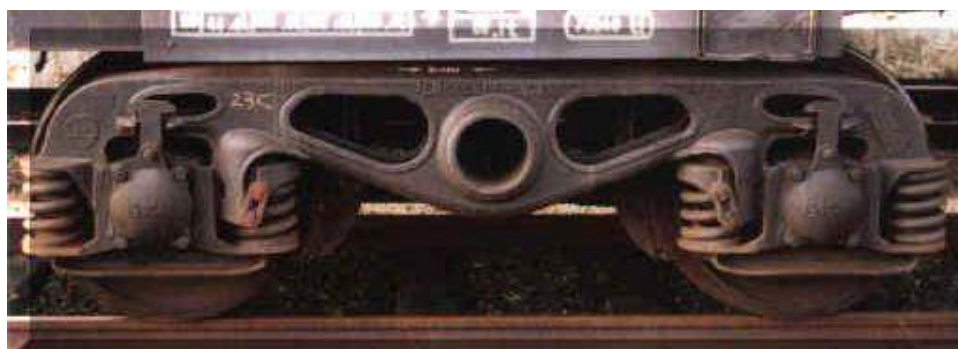
În figura 2.3., este prezentat boghiul Y 23.

a) varianta sudată

b) varianta turnată

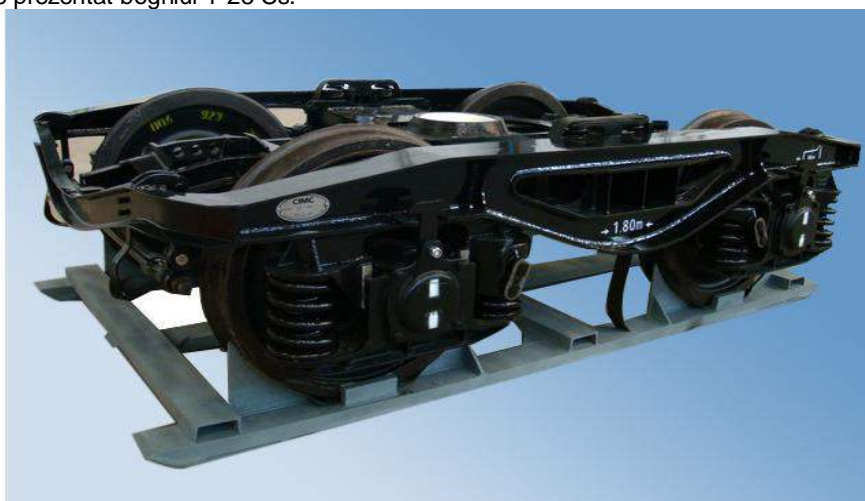
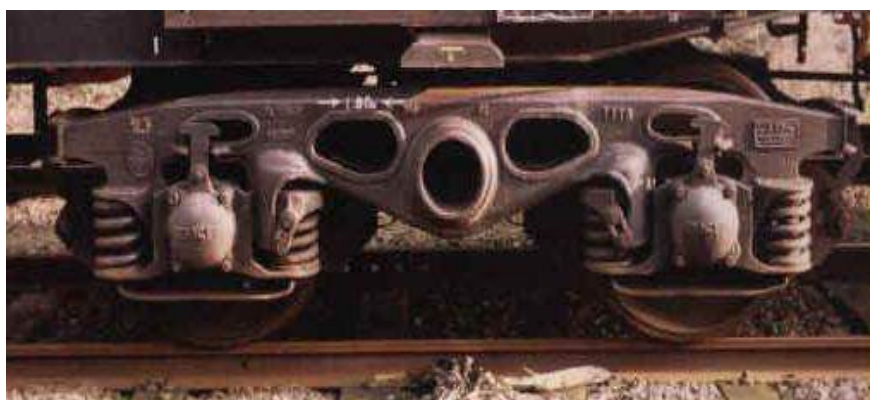
În figura 2.4., este prezentat boghiul Y 25 Cs.

a) varianta sudată

b) varianta turnată

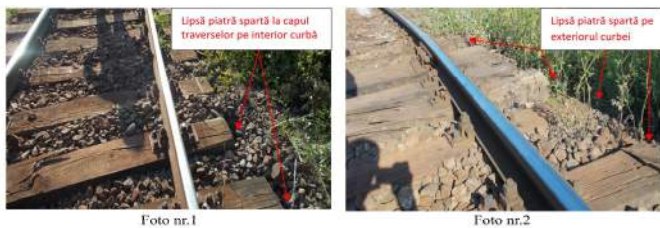
4. Pe zona panoului de trecere de km 73 + 712 la km 73 + 723 prima de balastare este incompletă atât către interiorul curbei (Foto nr.1) unde erau goluri între capătul traverselor și prisma de balastare, cât și în exteriorul acesteia unde piatră spartă lipsea în totalitate la capătul traverselor în zona joantei (Foto nr.2)

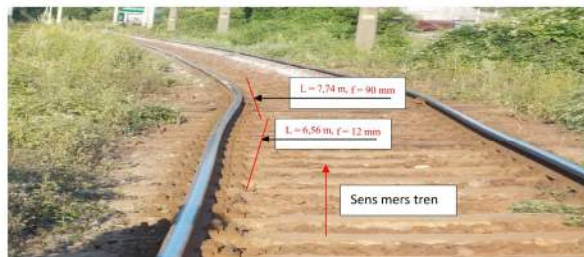
prin formarea a 2 unde de deformație, din care prima către interiorul curbei în lungime de 6,56 m cu o săgeată calculată de 27,49 mm, iar cea de a-2-a către exteriorul curbei în lungime de 7,74 m cu o săgeată calculată de 71,39 mm. Imaginea în Foto nr.3 de mai sus.

- Cele două defecte de direcție (coturi pe curba de racordare), nepunctate și neremediate, în condițiile create de eforturile de compresiune din șine datorită temperaturilor mari și lipsei pietrei sparte din prisma de balastare au condus la pierderea stabilității căii (serpuirea acestuia)

- După executarea lucrării menționate mai sus, în aceeași zi, are loc verificarea liniei cu vagonul de măsurat calea, verificare la care pe curba de racordare între km 73 + 700 – 73 + 720 au fost identificate 2 coturi, defecte ce nu au fost penalizate de descifatorul autorizat, precum și un defect de nivel A₃ la km. 73 + 880.

- Defectul de nivel „punctat” a fost remediat la data de 03.07.2013, iar defectele de direcție (coturile) „nepunctate” au rămas neremediate până la producerea deraierii.

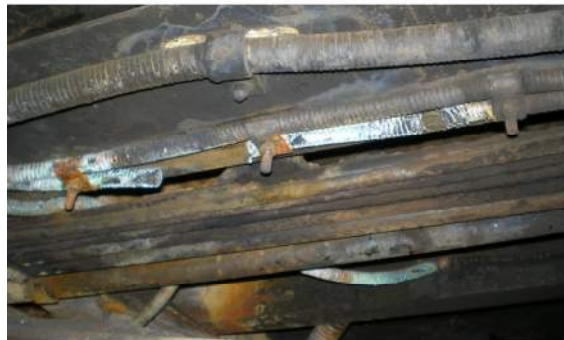
- cablurile de alimentare ale MT3 au izolația arsă pe toată lungimea;
- în urma demontării MT3 s-a constatat că statorul, rotorul, colectorul, izolatoarii, coroana port-perii și periiile era în stare bună;
- boghiul nr.2 nu a fost afectat de incendiu.

Fig.2. Cabluri BAC - S7

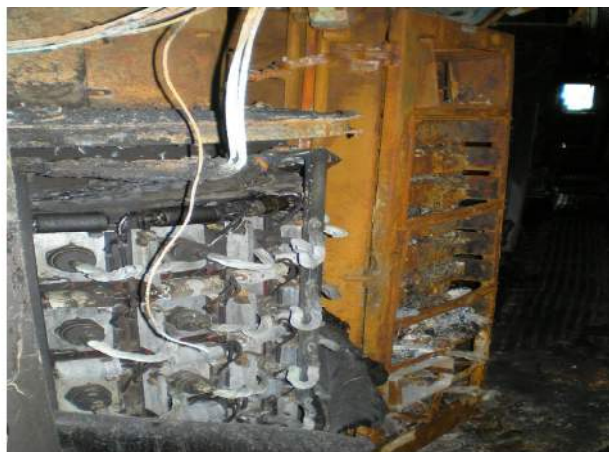
- contactoarele de linie, frânare și slăbire de câmp împreună cu cablajul de forță și de comandă din blocurile S1, S2 și S3 erau arse/afectate termic;
- redresorul pentru MT1 avea protecția din plexiglas arsă, iar pe diode existau depuneri de funingine;

Fig.3. Redresor blocul S3

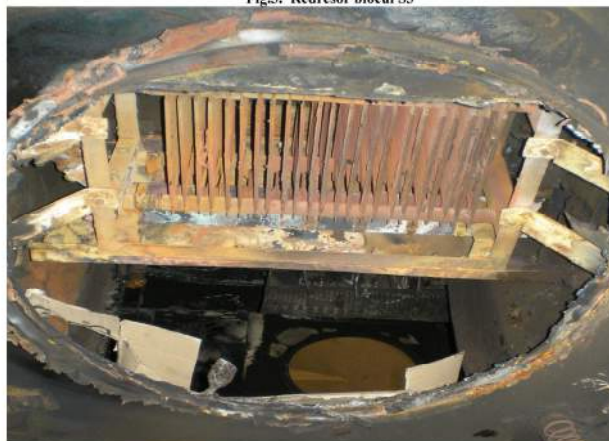
Fig.4. Blocul S3 vedere de sub locomotivă

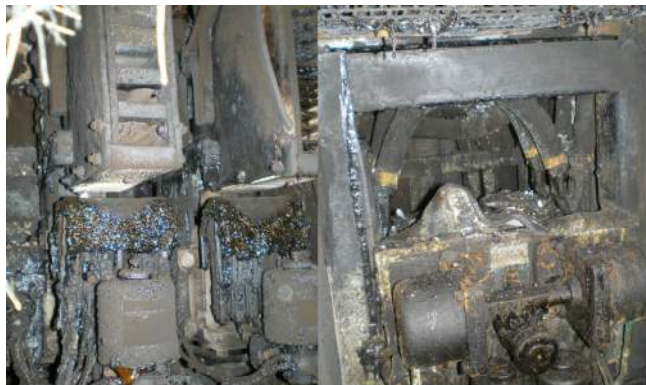
Fig.5. Contactori de linie MT3

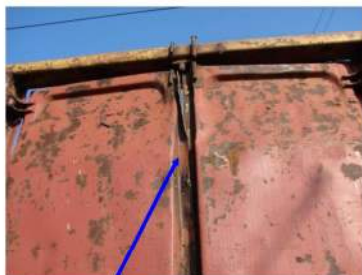
Foto nr. 3

- cutia vagonului dotată cu 4 uși metalice laterale, în stare avansată de corodare;
- ușa laterală poziționată deasupra boghiului nr.2, cu roțile 2 - 4 (partea dreaptă), cu dispozitivul de închidere cu 2 came, lipsă (găsit căzut în zona producerii incidentului);
- urme proaspete de ruptură a brățelor (etriere) de susținere a dispozitivului de închidere a ușilor;
- partea din stânga (deschizătura de 900 mm), în partea superioară, strâmbă (îndoită urmare lovirii semnalelor) pe o lungime de cca 400 mm, spre exterior – foto nr. 3;

partea lovită

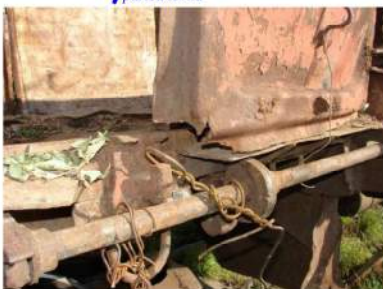
Foto nr. 4

pe axul principal de acționare, închidere/deschidere, a trapelor de descărcare, în zona din mijloc a celor două deschizături a ușii laterale, s-a constatat existența unei sârme, de grosime 6 mm, răsucită, cu un ochi de diametru de cca 7-8 mm - foto nr. 4;

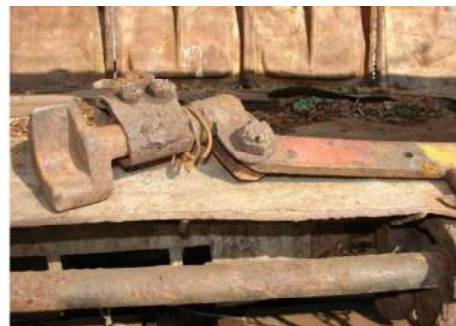
Foto nr. 5

ansamblul dispozitivului din partea inferioară (cu una camă), prevăzut cu mânerul de asigurare pe deschiderea a doua, rupt și constat pe podeaua cutiei vagonului – foto nr. 5;

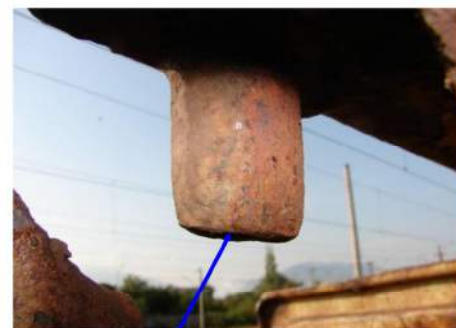
Foto nr. 6 - Urme de luciu metalic

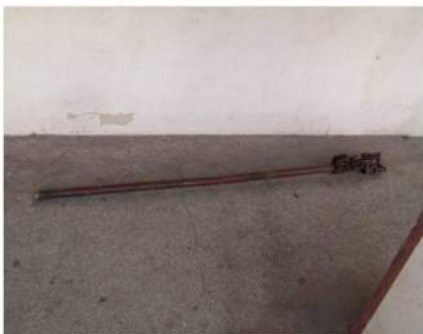
Foto nr. 7

pe dispozitivul central nu era sudat nici un element de siguranță (inel de siguranță – conform Catalog Vagoane de Marfă descoperite pe 4 osii – ed. 1979), pentru a nu cădea dispozitivul dacă lipsește o parte din el și deschiderea ușii accidental – foto nr. 7;
 dispozitivele de ghidare și fixare a dispozitivului central în număr de 3 buc. prezentau rupturi noi în proporție de 15-20 % fiecare, șuruburile aflate la dispozitivele de ghidare având suprafețe lucioase pe cap – foto nr. 8;
 partea inferioară a dispozitivului central era lipsă, neexistând cama și dispozitivul de închidere a ușii și prezentând ruptură veche 100 % în secțiune;

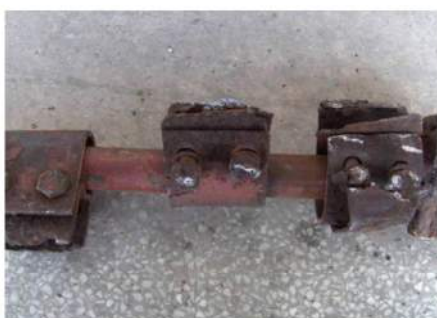
Foto nr. 8

- dispozitivul central de închidere împreună cu cama din partea superioară (cama inferioară neexistând pe dispozitiv) avea o lungime de 1630,5 mm și era confecționat din teavă cu diametru de 30 mm și grosimea materialului țevii de 3 mm;
- pe cama superioară se observa luciu metalic pe o porțiune de aproximativ 15 mm;
