# Buletinul AFER

## Sumar 1/2014 (ianuarie - februarie)

### Documente eliberate de Organismul de Investigare Feroviar Român - OIFR, din cadrul AFER

Rapoarte de investigare finalizate în perioada 01.01.2014 – 28.02.2014 .....	145
--	-----

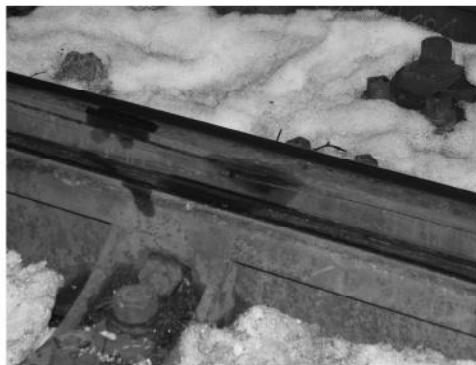
Fig.nr.4

- La interiorul electromecanismului, bolțul rolei de pe dispozitivul de talonare era ieșită din locașul de pe bara de manevrare;
- Contactele comutatoarelor în poziție intermediară;
- După retragerea locomotivei de pe macaz, au fost efectuate probe și electromecanismul a funcționat normal;
- Urme de frecare a roților locomotivei pe limba macazului ( fig.nr.4).

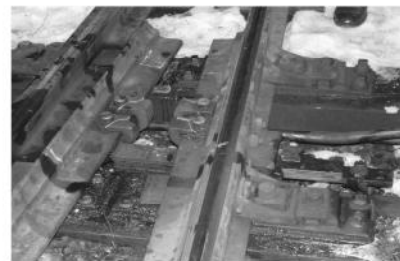
Fig.nr.3

- Macazul nr.22 este de tip L700H -TDI, plumbuit, cu toate componentele complete, EM talonabil;
- Macazul nr.22 se afla în poziție intermediară și coada de rîndnică de pe limba 3 se afla pe drumul de manevrare și nu se afla pe suprafața de înzăvorăre ( fig nr.3);

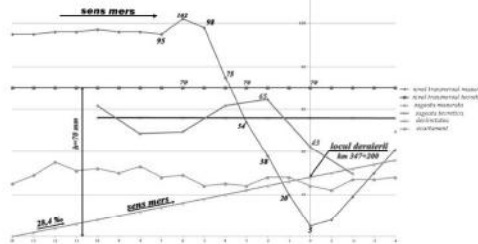
desen nr.2

În urma verificării, prin măsurare cu coarda, a săgeților curbei a fost constatată depășirea toleranței între săgețile vecine în zona punctului în care s-a produs deraierea roții nr.7.

Redeschiderea circulației feroviare fără a verifica înscrierea valorilor săgeților curbei în toleranțele admise este o cauză care a determinat formarea unor defecte de direcție ale căii (coturi).

Escaladarea șinei corespunzătoare firului exterior al curbei de către buza roții nr.7 de la prima osie a primului boghiu în sensul de mers (roata ataccantă) a fost posibilă ca urmare a cumularii defectelor nivelului transversal cu defectele direcției căii.

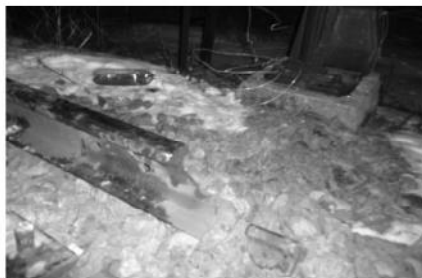
Foto 2 : Capătul rupt al șinei din alcătuirea joantei

- Acest lucru a fost posibil datorită unor incluziuni de zgură în secțiunea de rupere din zona centrală a ciupercii șinei, în jurul cărora s-au format fisuri care, sub circulație au condus la ruperea șinei, datorită defectului încadrat la art.20.1.d conform *Instrucțiilor pentru determinarea defectelor șinelor și pentru verificarea șinelor în cale nr.306/1972*.

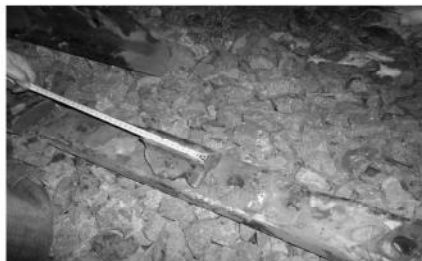
Foto 3 : Fragmentul rupt din șină

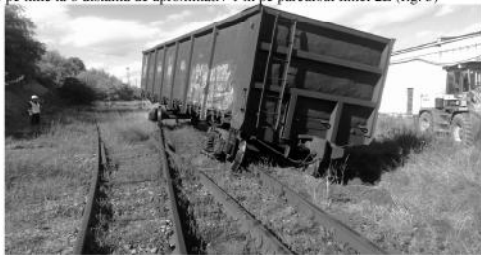
Fig. 3

- schimbătoarele de regim „Marfă-Persoane” și „Gol-Încărcat” se află în poziții corespunzătoare stării vagoanelor, respectiv pozițiile „Marfă” și „Gol”;
- legarea vagoanelor între ele era corespunzătoare;
- trenul nu avea în componerea sa niciun vagon cu frâna automată izolată, fără a exista gol de frână;
- cupla în funcțiune a aparatelor de tracțiune strânsă corespunzător pentru trenurile de marfă;
- nu s-au constatat piese neasigurate care să periclitzeze siguranța circulației;
- la vagonul nr.64508542, osiile 1-2, 3-4 de la ultimul boghiu, în sensul de mers, se aflau căzute în dreapta de pe linie la o distanță de aproximativ 1 m pe parcursul liniei 2L (fig. 3)

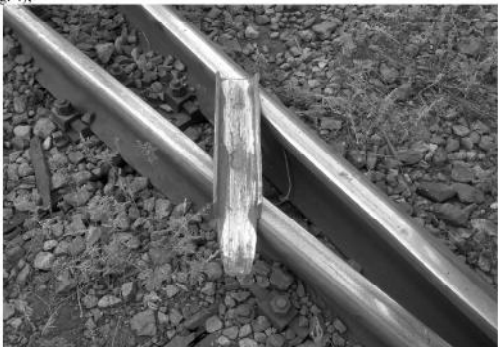
Fig. 4

- pe suprafața activă a sabotului, urme de luciu metalic datorat alunecării sabotului pe calea de rulare (fig. 4);

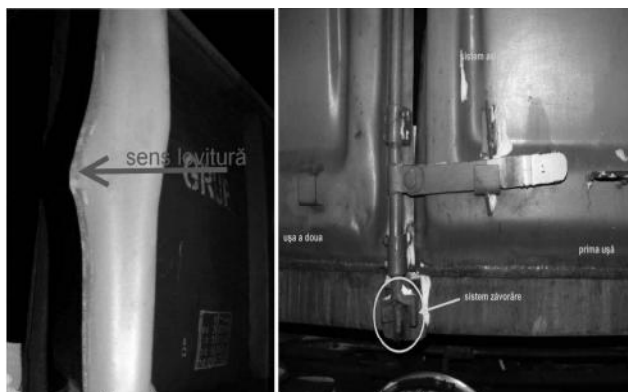
foto nr. 2

- prima ușă în sensul de mers prezintă o urma nouă de lovire, cu deformare în interiorul vagonului, la cea 50 cm față de marginea inferioară, deformarea fiind pe o lungime de cca. 30 cm, cu o adâncime de cca. 4 cm (vezi foto nr.2);
- cea de-a doua ușă nu prezintă urme de lovituri și este echipată cu sistemul de închidere (vezi foto nr.3);
- sistemul de închidere și înzvorăre este complet și funcțional (vezi foto nr.3);

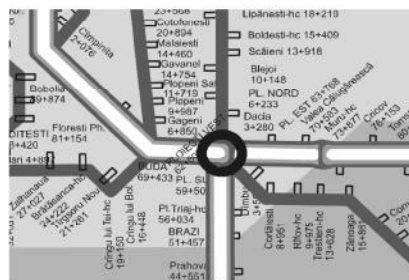
Fig.1

Locomotiva a circulat în stare deraiată o distanță de 70 m.

Locul producerii accidentului este prezentat în fig.1.

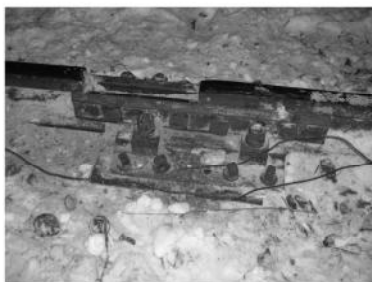
- partea ruptă de la nivelul găurilor de eclisare până la partea inferioară a ciupercii are lungimea de 190 mm;
- rostul format în urma rupei la partea superioară a ciupercii șinei a fost de 300 mm;
- partea ruptă superioară a fost dislocată, fiind găsită pe partea exterioră a firului din dreapta sensului de mers la o distanță de aproximativ 2 m în lungul căii de la joantă, iar partea inferioară a rămas în cale în rebordul plăcii metalice, suport de tip placă pod și între eclise;
- ecartamentul și nivelul transversal în zona joantei se încadrau în toleranțele admise;
- pe zona rupturii orizontale (pe direcția găurilor de eclisare) se observă luciu metalic pronunțat cu deformarea marginilor rupturii în exterior (bavuri) urmare a solicitărilor repetate date de trecerea materialului rulant.

Foto nr. 1  
Joanta în cadrul căreia s-a produs ruperea șinei

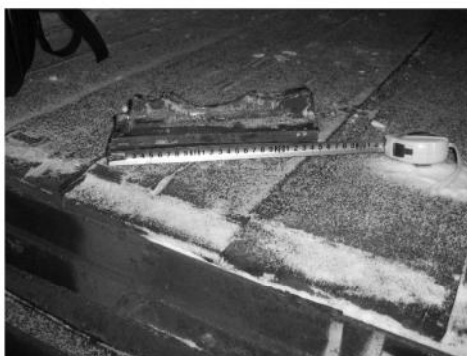
Foto nr.4  
Fragmentul rupt din șină

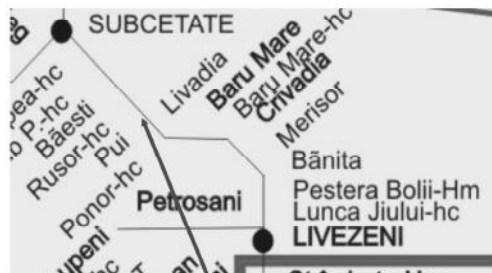
Fig. nr. 1

Mecanicul trimite mecanicul ajutor pe tren pentru a depista cauza scăderii bruște a aerului din conducta generală, acesta comunicându-i că trenul s-a rupt iar penultimul vagon este deraiat de toate osiile și ultimul răsturnat, procedând astfel la avizarea accidentului conform Regulamentului de investigație.

Locul producerii accidentului este prezentat în Fig.nr.1.

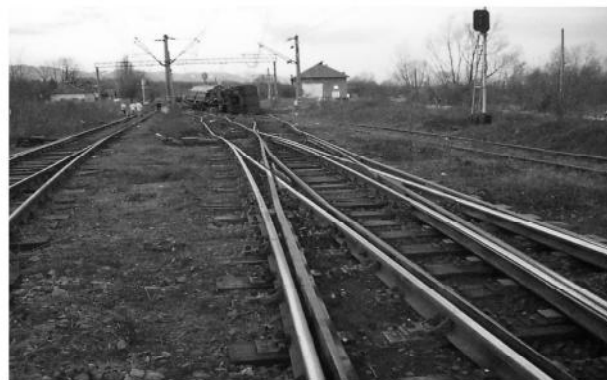
Fig. nr. 4

3. După deraiere se parcurge o distanță de 120 m peste TJD 13/15 și linia III până la Km. 44+160, conform imaginii din fig. 4 de mai jos;
