# Buletinul AFER

## Sumar 6/2014 (noiembrie - decembrie)

## RAPORT DE INVESTIGARE

privind incidentul feroviar produs la data de 28.08.2014 în linie curentă între  
Hm Banu Mărăcine și stația CF Craiova, prin lovirea plății cu inscripția semnalului  
repetitor R<sub>XAF</sub>, de către o ușă de la containerul încărcat pe vagonul 31554575108-5 din  
compunerea trenului nr. 20302-1

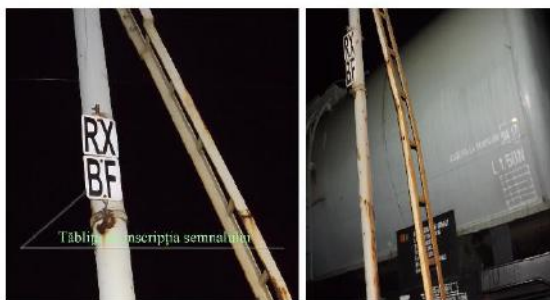
Fig. 2

Tablita cu inscripția semnalului R<sub>39</sub> în urma impactului a fost rotită la 90 grade, față de poziția normală, becul din interior indicatorului repetitivului a **sărit** din locușul său, dar era în funcțiune. (fig. 2,3)

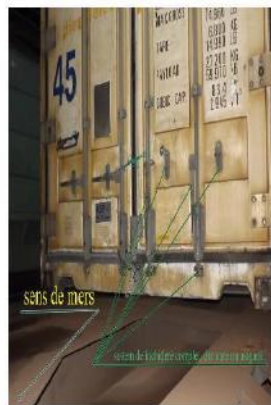
foto nr. 4

- ușa stângă în sensul de mers nu prezintă urme de lovire, dar sistemul de închidere și înzăvorare nu este pe poziția închis (vezi foto nr.4.5);
- ușa dreaptă nu prezintă urme de lovire și are sistemul de închidere și înzăvorare complet și funcțional (vezi foto nr.6);

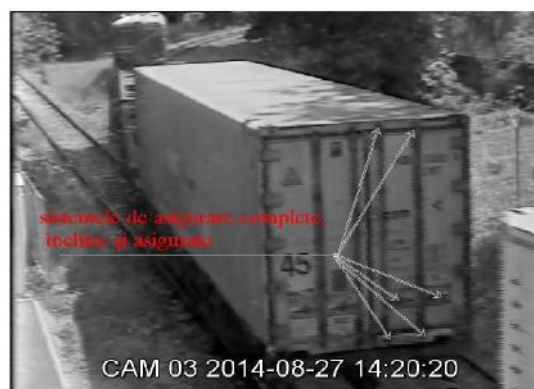
Foto 7

1. Containerul PVDU 330097-4 încărcat pe vagonul nr. 31554575108-5 a fost expediat de la terminalul Alianșo Terminal Ploiești, către stația Cîrîngu lui Bot, având ușile închise și asigurate corespunzător (vezi foto nr.7), fapt confirmat și de circulația trenului 20302-1, fără afectarea instalațiilor sau a lucrărilor de artă pe distanța Cîrîngu lui Bot – Banu Mărăciine;

2. ușa containerului implicat în incident s-a deschis în parcurș pe distanța Banu Mărăciine – Craiova numai din cauza acțiunii unei persoane neautorizate asupra acesteia, produsă în timpul unei staționări din parcurș ale trenului.

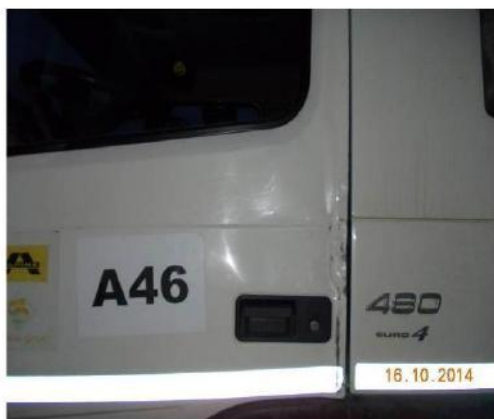
al incidentului feroviar produs pe raza de activitate a Sucursalei Regionale de Căi Ferate Brașov în circulația trenului de călători nr.1530 din data de 14.10.2014 între stația CFR Dumbrăveni și Hm Daneș

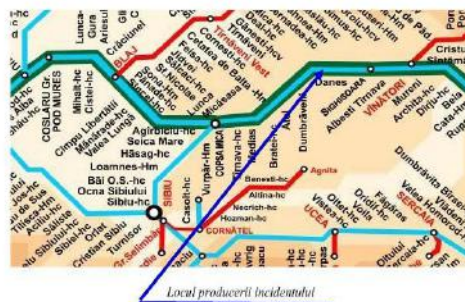
După plecarea trenului din Stația CFR Dumbrăveni, pe distanța de circulație cuprinsă între aceasta și halta de mișcare Daneș, pe firul I de circulație, la km.309+900 în jurul orei 18:30, locomotiva de remorcare a trenului a lovit portiera rămasă deschisă a unui autovehicul de transport. Autovehiculul menționat încheiase operația de descărcare a pietrei sparte transportate pe firul II de circulație

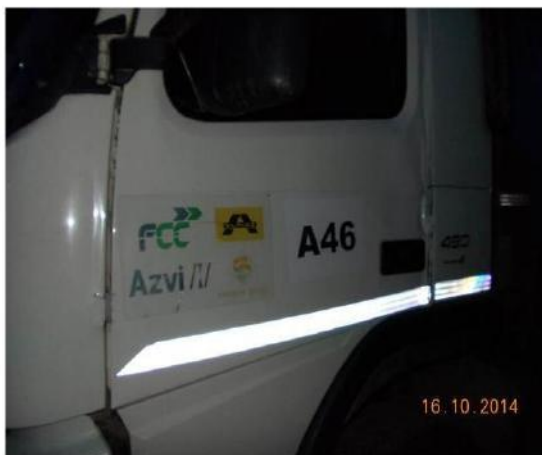
*Foto nr.1*

La autovehiculul de transport (autobasculantă) s-au înregistrat avarii ușoare la portiera din partea stângă (partea șoferului), fără ca aceasta să devină nefuncțională - *foto nr.1*, proprietarul angajându-se să remedieze defecțiunile în regim propriu.

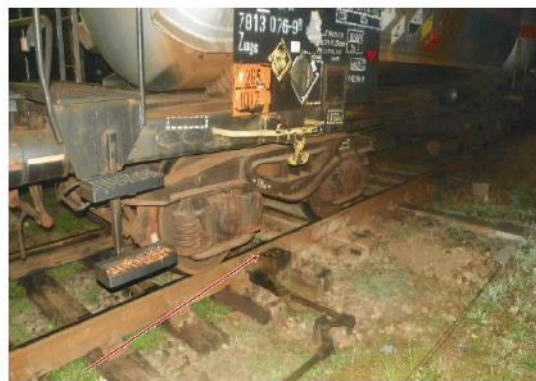
După talonarea macazului nr.2 s-a produs frânare de urgență a locomotivei datorită intrării în acțiune a inductorului cu influență de 2000 Hz al semnalului de ieșire „C”, din capătul Y al stației C.F.R. Drăgășani. În aceste condiții la ora 20.18 trenul de marfă nr.60802-1 s-a oprit, în momentul opririi vagonul al 3-lea aflându-se cu ultima osie pe macazul nr.2 în dreptul sistemului de încuieră și asigurare a macazului propriu-zis (incuierilor), conform foto nr.1.

Fig.1 Vagonul al 3-lea în sensul de mers, cu ultima osie pe macazul nr.2 în dreptul încuierilor.

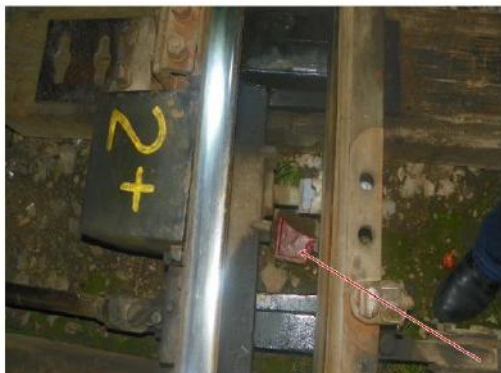
Depășirea semaforului de ieșire „C” din capătul Y care avea indicația „OPREȘTE fără a depăși semnalul!” (o unitate luminoasă de culoare roșie), a mărcii de siguranță amplasată între liniile 1 și 2 și talonarea macazului nr.2 aflat în poziție pe directă cu acces la linia nr.1, a condus la ruperea ciocului încuierii pentru controlul poziției macazului pe „+” și forțarea acelor macazului nr.2 efectuându-se parcurșul în abateri (Fig.2 și Fig.3).

Fig.2 Ciocul rupt la încuietorea pe „+” a macazului nr.2

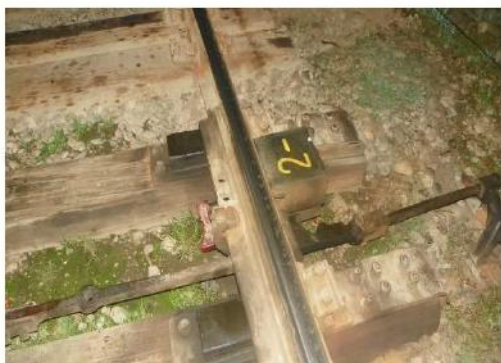
Fig.3 Încuietorea în poziția „-” a macazului nr.2

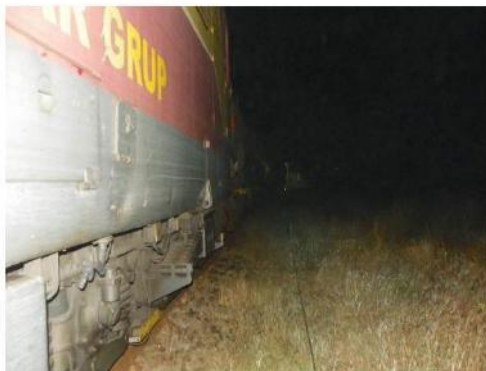
Fig.5 Locomotivă și 3 vagoane care au depășit schimbătorul de cale nr.2

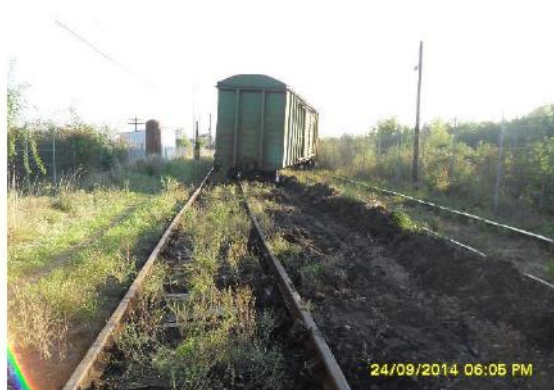
al accidentului feroviar produs la data de 24.09.2014, în stația Halmeu,  
în circulația trenului de marfă nr.3651/48651, prin deraierea celui de al doilea boghiu,  
în sensul de mers, de la vagonul nr.52623642 (ultimul din tren)

Având în vedere cele de mai sus, considerăm că roata atacantă nr.5 de la cel de al doilea boghiu al vagonului nr.52623642 prezenta defectul de mai sus și înainte de efectuarea reviziei tehnice la componere în stația Diacovo (UZ), revizie prevăzută la art.3.2 din Regulamentul de utilizare a vagoanelor de marfă în trafic internațional (PGV).

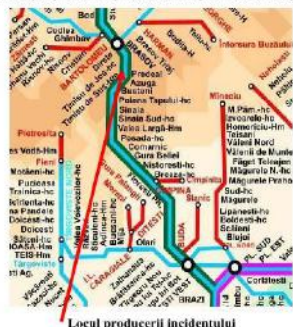
Locul producerii incidentului

Incidentul s-a produs pe raza de activitate a Sucursalei Regionale de Căi Ferate Brașov, secția de circulație Predeal-Brașov, linie dublă electrificată.

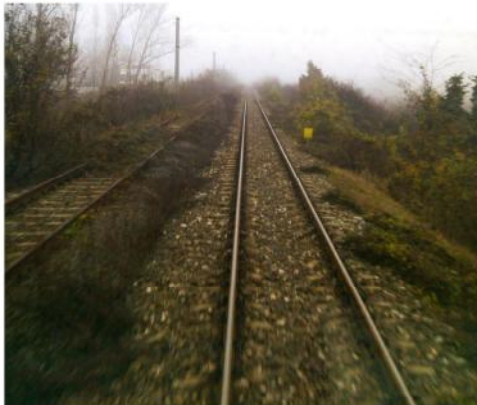
Din stația București Nord Gr. A trenul 15073 a plecat la ora 15:30:29. La ora 15:44:32 a trecut cu viteza de 77 km/h pe lângă paleta cu fața galbenă, spre tren cu semnificația „MICSOREAZĂ VITEZA ! Urmează o porțiune de linie slabită care impune reducerea vitezei.”, iar la ora 15:45:35 a depășit cu viteza de 30 km/h paleta cu fața galbenă și cu benzi negre în diagonală, spre tren, pe paletă fiind montat un indicator cu cifra 15, care indică „Circulă cu VITEZA REDUSĂ ordonată ! Începe porțiunea slabită”.

Începutul restricției de la kilometrul 11+050 era semnalizat pe teren cu paleta galbenă cu dungi negre în diagonală și era cuprins în B.A.R.-ul pentru Galați la poziția 11, pag. 60, decada 21-31.10.2014 până la km 11+100.
