# Buletinul AFER

## Sumar 1/2015 (ianuarie - februarie)

## RAPORT DE INVESTIGARE

al incidentului feroviar produs pe raza de activitate a Sucursalei Regionale de Căi Ferate Braşov în circulaţia trenului de marfă nr.80068 din data de 19.10.2014 între Hm Mureni şi Hm Beia

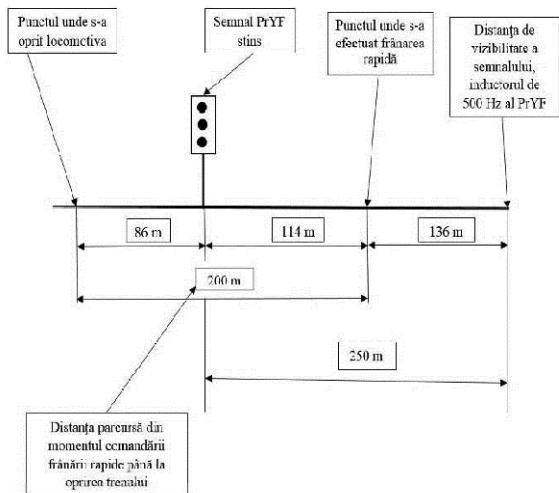
Fig. nr.3

Din momentul primirii influenței inductorului din cale de 1000Hz și până la oprirea completă a trenului, locomotiva a mai parcurs o distanță de 88 m, aceasta aflându-se deja în procesul de frânare rapidă comandat de către mecanic la o distanță de cea. 110 m în fața semnalului Pr.YF.

Pe distanța parcursă de la plecarea din Hm Mureni și până la oprirea în Hm Beia, pe banda de vitezometru se înregistrează doar o influență de 2000Hz aferentă inductivului de la limitarea de viteză permanentă, o influență de 1000 Hz de inductivul de 1000/2000 Hz al semnalului Pr.YF al Hm Beia și o influență de 500 Hz aferentă inductivului de 500 Hz al semnalului de intrare YF al Hm Beia. Pe această distanță nu s-a înregistrat influență la inductivul de 500 Hz și nici la inductivul de 1000/2000 Hz aferentă semnalului Pr.YF, aspect tehnic ce oferă garanția că semnalul Pr.YF nu era în realitate „stins” ci intrunea cu o excepție, condițiile afișării indicației „galben cliptor” la semnalul Pr.YF.

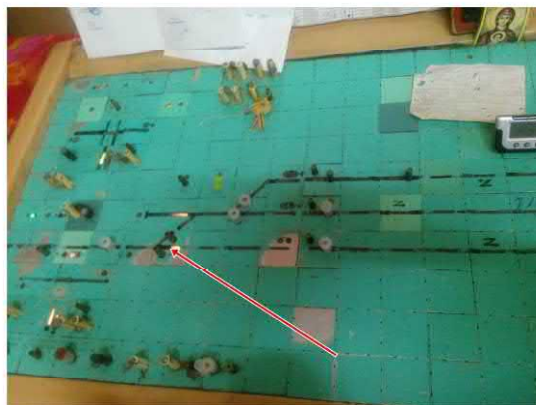
Fig.1 Secțiunea izolată 1 X. I. pe pupitrul de comandă (luminoschemă)

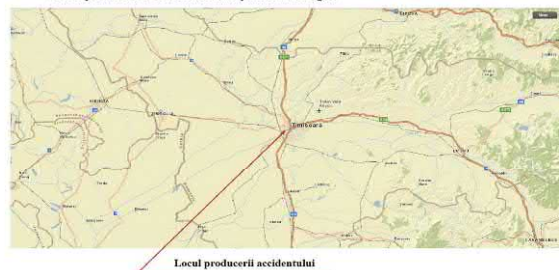
Fig.1

La data de 07.05.2014, în jurul orei 07:20, pe raza de activitate a Sucursalei Regionale de Căi Ferate Timișoara, în circulația trenului de călători Regio nr.9612 (aparținând operatorului de transport feroviar călători SNTFC „CFR Călători” SA), în stația CFR Timișoara Nord, km 1+775, linia nr.124, s-a produs deraierea automotorului AM 979 de roata din dreapta, prima osie în sensul de mers.

Locul producerii accidentului este prezentat în fig.1.

Din primele verificări efectuate, s-a constatat că osia deraiată (osia motoare a automotorului AM 979, era ruptă în zona interioară a atacului de osie.

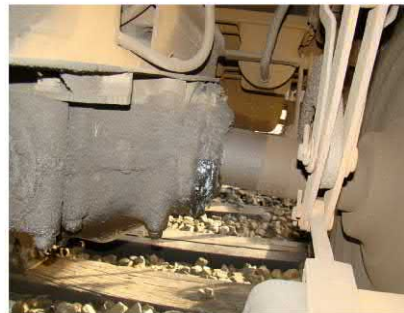
La verificarea vizuală a osiei deratate s-a constatat o înclinare a corpului osiei la ieșire din atacul de osie spre roata din partea dreaptă în sensul de mers (roata deraiată) – foto nr.1. După repunerea pe șină a roții deratate, la punerea în mișcare a automotorului AM 979 s-a constatat fularăa roților osiei montate, una față de alta.

**Foto nr.1** - înclinarea corpului osiei la ieșirea din atacul de osie spre roata din partea dreaptă  
 Redeschiderea circulației feroviare pe linia nr.124 din stația CFR Timișoara Nord s-a efectuat la data de 07.05.2014, ora 12:30.  
 Nu s-au înregistrat victime sau răniți ca urmare a producerii acestui accident.

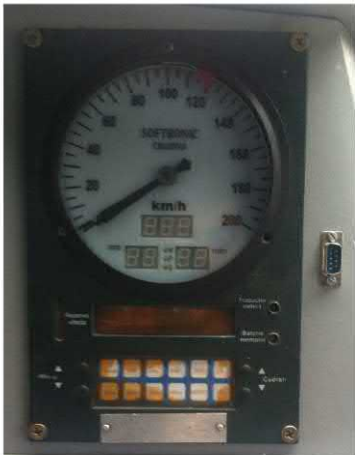
Instalația de înregistrare a vitezei de circulație de pe automotorul VT 76-1401-9 este o instalație cu memorie nevolatilă tip IVMS (produsă de SC SOFTRONIC SRL Craiova) având seria 1093/2003 și realizează măsurarea și înregistrarea vitezei de deplasare a vehiculelor de tracțiune feroviară, a spațiului, timpului și a unor semnale binare, furnizarea informațiilor limitate de viteză, precum și contorizarea spațiului parcurs.

Ultima verificare metrologică a acestei instalații de pe automotorul VT 76-1401-9 a fost efectuată în data de 17.12.2013.

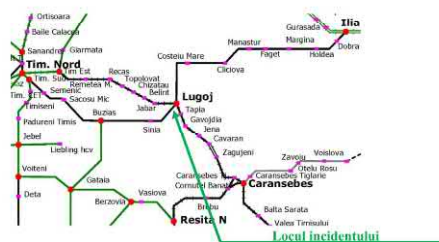
La data de 18.12.2014 în jurul orei 13:02, pe raza de activitate a Sucursalei Regionale CF Timișoara, secția de circulație Lugoj – Buziaș (linie simplă neelectrificată) - fig.1, la trecerea trenului de călători regio nr.9615, format din autotoarele AM 952 și AM 954 aparținând operatorului de transport feroviar SNTFC „CFR Călători” S.A., prin dreptul semnalului luminos YPL1 al stației CFR Lugoj, s-a produs lovirea și ruperea inductorului de cale al instalației autostop de la semnalul luminos YPL1 de către inductorul instalației autostop al automotorului AM 952, primul în sensul de mers.

Au fost înregistrate avarii prin distrugerea inductorului de cale a instalației autostop a semnalului YPL1 al stației CFR Lugoj și a inductorului instalației autostop de pe automotorul AM 952.

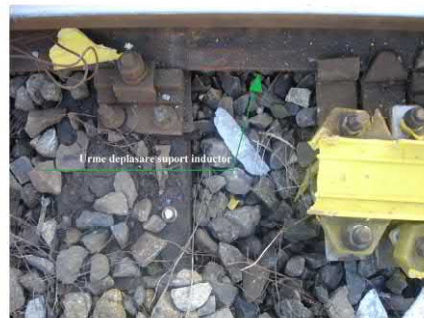
Foto nr.2

- inductorul de cale 1000/2000 Hz, poziționat pe curba interioară a căii, în carcasa din material plastic, producție Tehnoton Iași, dizlocat de pe suportul de prindere (clești), carcasa spartă și bobina degradată ca urme a unei lovituri mecanice exterioare – foto nr.1;
- suportii de fixare ai inductorului de cale (cleștii) specifici pentru prinderea de șină tip 49, confecționați de SPIACT Galați, apropiați ca urmare a unei lovituri mecanice primite din exterior - foto nr.2
- piulițele de prindere a inductorului pe suportii de fixare strânse fără a prezenta urme de slăbire;

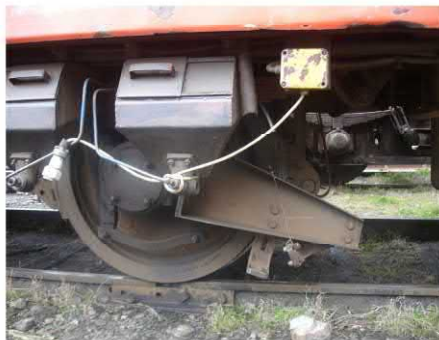
Foto nr.3

- inductorul automotorului AM 952 smuls din suruburile tălpilor de fixare;
- carcasa inductorului spartă, deformată mecanic, cu urme de lovire la partea frontală;
- tălpile de fixare a inductorului cu suruburile de prindere de la partea superioară forfecate, fiind răscucite spre înapoi, în jurul suruburilor de fixare de la partea inferioară –foto nr.3;

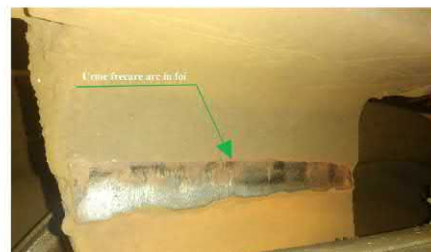
Foto nr.4

- șuruburile de fixare a suportului inductorului pe cutia de osie a automotorului AM 952, forțate, ca urmare a impactului dintre cei doi inductori;
- urme de frecare dintre arcul în foi și suportul de prindere al furcii de ghidare spate – foto nr.4, generate de rotirea, spre sensul înainte, pe fusul de osie, a întregului ansamblu arc în foi – cutie de osie – suport inductor – inductor;

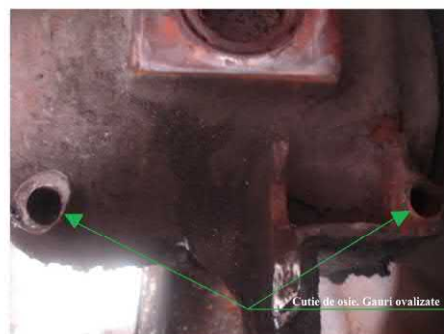
Foto nr.5

- găurile de pe cutia de osie, de fixare a suportului de susținere a inductorului, ovalizate, având mărimea de 25 mm față de 20 mm diametru normal al găurii de trecere – foto nr.5;

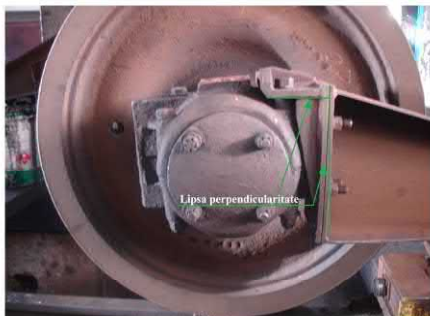
Foto nr.6

- urme de lovitură, la partea superioară, pe cutia de osie, ca urmare a contactului mecanic (lovire) cu furca de ghidare față;
- suportul de fixare a brațului de susținere a inductorului pe cutia de osie nu avea un unghi de 90° între placa de fixare de cutia de osie și placa pe care se fixează brațul de prindere al inductorului - foto nr.6;

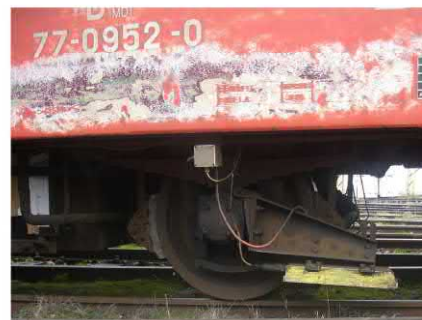
Foto nr.7

La verificarea efectuată în depoul Timișoara la sistemul de prindere al inductorului la alte automotoare din seria 900, s-a constatat că acest sistem de prindere are un element distanțier montat la partea inferioară între suportul de susținere al inductorului și cutia de osie - foto nr.8, element pe care suportul de susținere al inductorului de la automotorul AM 952 nu-l avea la nici unul din cele două posturi de conducere - foto nr.7.

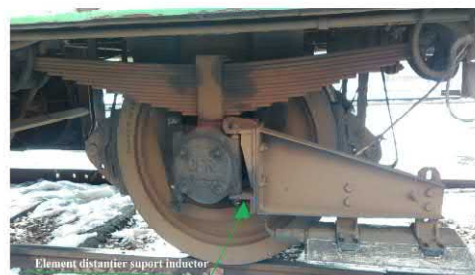
Foto nr.8

Depoul Timișoara și Secția de Reparații Locomotive Timișoara nu sunt în posesia unui desen de ansamblu al acestui sistem de prindere al inductorului din care să rezulte clar repetetele care compun acest ansamblu.
