Buletinul AFER

Sumar 2/2015 (martie - aprilie)

al accidentului feroviar
 produs la data de 04.08.2014 în Hm Augustin aflată pe raza de activitate a Sucursalei Regionale de
 Căi Ferate Braşov

Raport final
 31 martie 2015

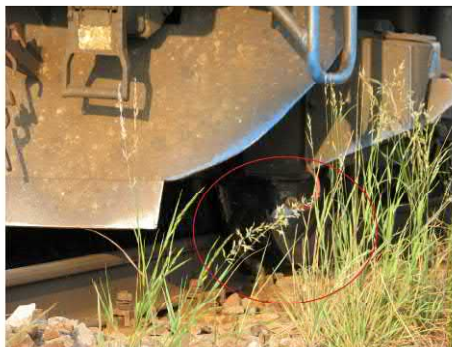
Foto 1 - roata deraiată

Trenul a circulat fără probleme tehnice sau de siguranță feroviară până la halta de mișcare Augustin. La trecerea prin halta de mișcare Augustin, în zona schimbătorului de cale nr.1, s-a produs escaladarea șinei corespunzătoare firului exterior al curbei de către roata (Foto 1) din partea stângă a primei osii în sens de mers a locomotivei împingătoare LE 40-0531-9 a trenului de marfă nr.50427-2, urmată de deraierea acesteia în exteriorul caii și a roții corespunzătoare din dreapta între firele căii.

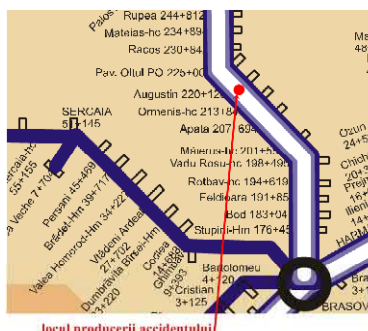
Figura 4 - Locul producerii accidentului

Secția de circulație unde a avut loc accidentul feroviar este în administrarea CNCF „CFR” SA. (Figura 4)

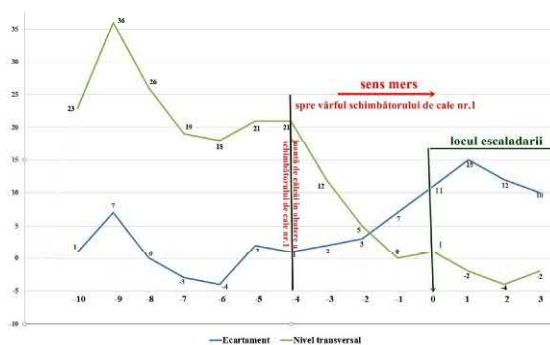
În urma măsurătorilor făcute după eliberarea gabaritului căii au rezultat valori ale ecartamentului și ale nivelului care sunt prezentate în diagrama de mai jos : (Figura 6)

(Figura 6) – Diagrama - ecartament și nivel

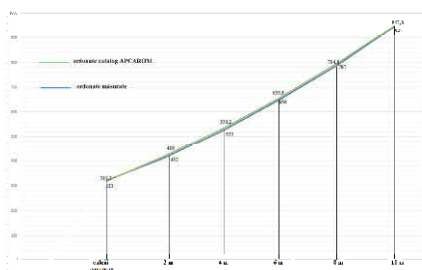
Au fost măsurate ordonatele, din 2 m în 2 m, de la călcâiul contraacului drept (6 măsurători), obținându-se valorile reprezentate în diagrama de mai jos : (Figura 7)

(Figura 7) - Diagrama – ordonatele

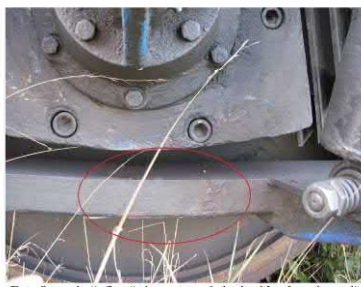
Verificările făcute la locomotivă în Tim Augustin au relevat că la roata deraiată, placa de gardă prezenta o sudură veche, o fisură în apropierea sudurii și amprente de lovituri ale cutiei de unsoare în placa de gardă (Foto 8).

Foto 8 – sudură, fisură și amprente de lovituri în placa de gardă

Pe partea superioară a plăcii de gardă s-a observat amprenta loviturii cutiei de unsoare, urmând oscilării accedea în timpul deraierei;

Verificările tehnice de la locomotivă au relevat la roata deraiată din stânga, o sudură veche a unei deteriorări a plăcii de gardă (Foto8).

Proprietarul locomotivei a comunicat că nu se cunoaște proveniența plăcii de gardă și nu a putut furniza explicații probate privind împrejurările în care a apărut deteriorarea și sudura plăcii de gardă.

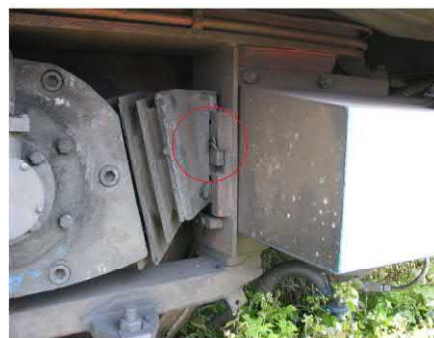
De asemenea au fost găsite la roata deraiată la roata din dreapta, adaosuri de cântărire ieșite din poziția normală și fixate între ghidaj și falca de metalastic (Foto 9).

Foto 9 - adaosurile de cântărire ieșite din poziția normală

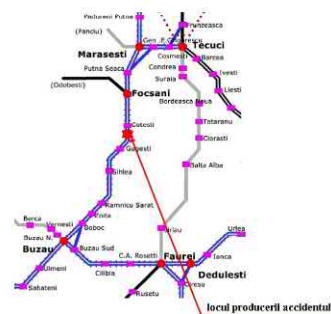
Trenul a circulat între stația CFR Guguși și H.m. Cotești pe linia curentă firul I, a depășit semnalul de intrare X al H.m. Cotești, care ordona oprirea, a trecut prin pasajul rutier de la km 190+580 dotat cu instalație de semnalizare rutieră fără semnalizare tip SAT, a circulat peste schimbătoarele de cale nr.1, 7 și 9, a lovit discul roșu (aflat între firele căii) care semnaliza ocuparea liniei nr.III directă de către utilajele feroviare garate pe această linie, tamponându-le violent.

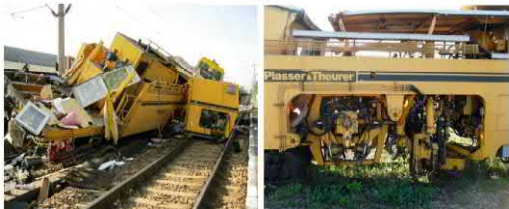
- Mașina de burat linie curentă și aparate de cale tip Plasser&Theurer 08-275-UM nr.941;
 - distrusă în totalitate;

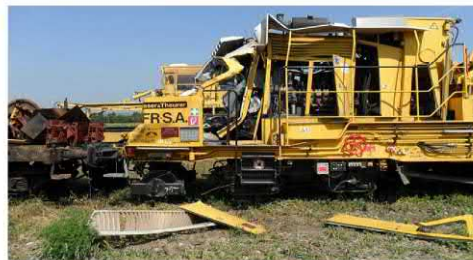
- Mașina de ciuruit balast în linie curentă și aparate de cale tip Plasser&Theurer RM80-UHR nr.469 a suferit avarii ale următoarelor părți componente:
 - cabina II - avariată în totalitate
 - instalația de frână post II (robinetii, conducte, distribuitoare)
 - radiator motor termic post II
 - motor termic post II - posibilă deplasare axială

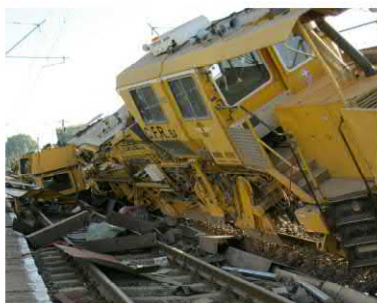
- Vagonul tip Ks
 - distrus în totalitate

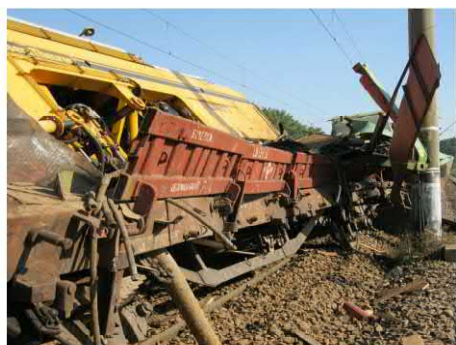
- Containerul vestiar și containerul magazie
 - distruse în totalitate

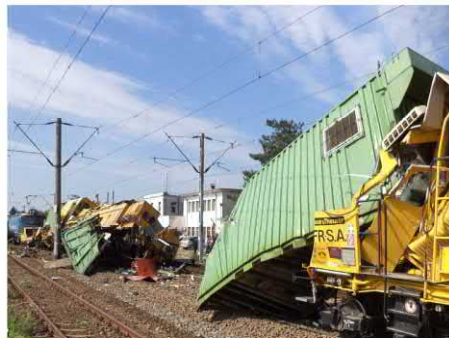
- Stații emisie recepție mobile - 2 bucăți
 - distruse în totalitate

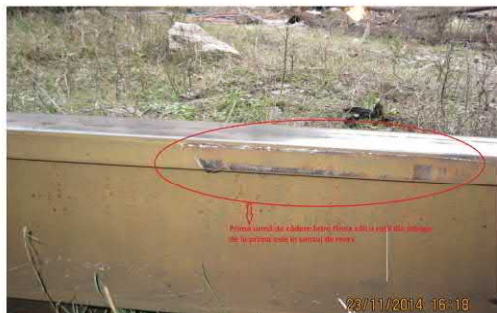
Foto nr.1

Deraierea s-a produs prin căderea între firele căii a roții din stânga de la prima osie în sensul de mers (Foto nr.1), urmată la distanța de 2,2 m de escaladarea șinei din dreapta a roții corespondente. După deraierea acestei osii s-a produs și deraierea celei de-a doua osii a primului boghiu în același fel (căderea roții din stânga între firele căii, escaladarea roții din dreapta a firului exterior și căderea în afara căii) (Foto nr.2).

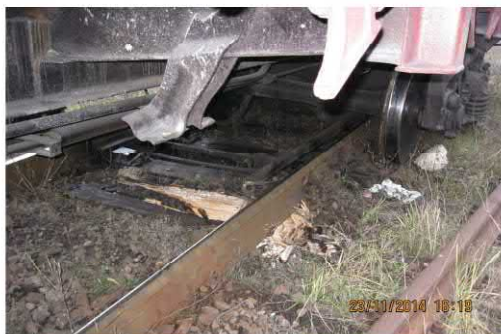
Foto nr.3

În momentul opririi, boghiul deraiat avea roțile distanțate la 40 cm față de linie (Foto nr.3).

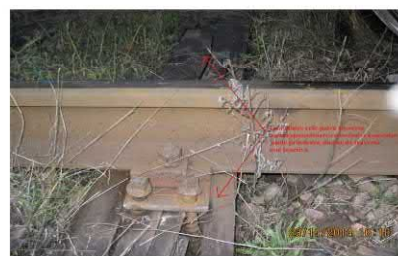
S-au verificat traversele din zona primei urme de deraiere (punctul „0”), constatându-se prezenta în cale a patru traverse necorespunzătoare consecutive, prinderea șinelor de traverse fiind inactivă (Foto nr.6).

Foto nr.6 – traversă necorespunzătoare

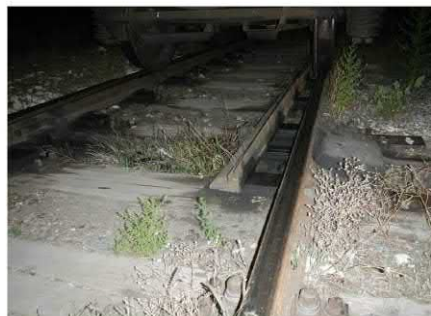
Fig. 2

Constatări la macazul nr.17 (Fig. 2 și 3):

- prima de piatră spartă completă, fără urme de deplasare la capetele traverselor;
 - ace și contraace, fără uzuri și fără știrbituri;
 - prinderi complete și active;
 - nu sunt jocuri în fixatorul de macaz;
 - pe părțile inactice ale acului curb și ale acului drept sunt urme de frecare după cum urmează:
 - pe acul drept, de la 2,5 m până la 0,75 m față de călcăiul acului;
 - pe acul curb, de la 1,8 m până la 0,55 m față de călcăiul acului;
 - pe acul drept se văd două urme de escaladare la 2,75 m și 0,6 m față de călcăiul acului;
 - măsurătorile efectuate la schimbătorul nr.17, în punctele caracteristice sunt în toleranțe.
- Viteza de circulație conform livret mers tren este de 30km/h pe distanța Palas-Constanța Mărfuri și de 5 km/h pe linia 6.

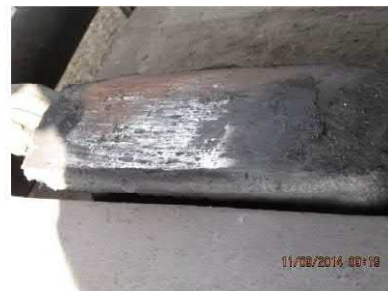
Fig. 7

- Nr.33539335448-5, primul vagon de la siguranță;
- Plăcuțe de poliamidă de la crapodine degradate complet (fig. 5 și 6), prin frecare, rămânând resturi de poliamidă și praf la ambele boghiuri;
- Urme de frecare pe piatra inferioară la ambele boghiuri (fig. 7);
- Roțile 1-3 și 2-4 cu urme de deraiere - al II-lea boghiu în sensul de mers;

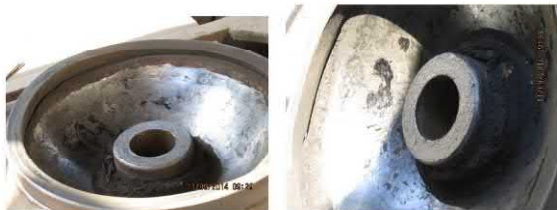
Fig. 8

- Nr.33539335061-6 al doilea vagon de la siguranță;
- Plăcuțe de poliamidă de la crapodine degradate complet (fig. 8 și 9), prin frecare, rămânând resturi de poliamidă și praf la ambele boghiuri;
- Urme de frecare pe piatra inferioară la ambele boghiuri (fig.10);
- Roțile 5-7 și 6-8 cu urme de deraiere- primul boghiu în sensul de mers;
- Cota Qr la roata nr.2 în afara limitelor admise.

Acest lucru se poate constata din starea tehnică a garniturilor din poliamidă de la crapodinele vagoanelor, care erau degradate în proporție foarte mare, crapodina superioară frecând uscat pe crapodina inferioară. De asemenea se observă și urme de lucru pe pietrele de frecare.

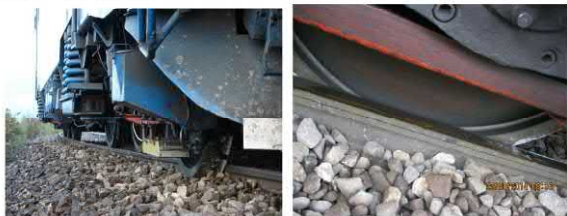
După trecerea trenului prin halta de mișcare Voșlăbeni în direcția Izvoru Mureșului, la km 138+163 s-a produs deraierea osiei nr.6 de la locomotiva împingătoare EA 40-0572-4 (prima osie în sensul de mers al trenului).

Din primele verificări efectuate la fața locului s-a constatat faptul că, buza bandajului roții din partea dreaptă a acestei osii a escaladat ciuperca șinei corespunzătoare firului exterior al curbei, a

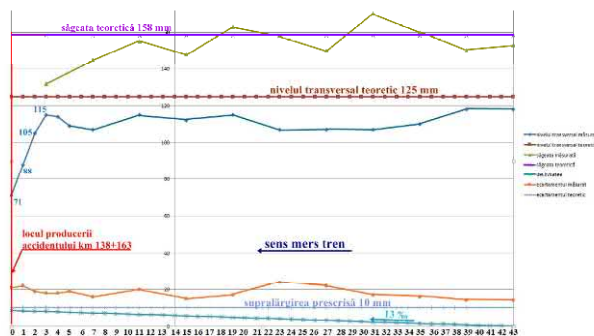
- depășiri ale toleranțelor admise față de ecartamentul căii prescris cu valori cuprinse între 1 mm și 2 mm;
- variația ecartamentului căii se încadra în toleranțele admise;
- valorile torsionării căii depășeau cu 4,5 mm limitele admise între două puncte consecutive, rezultând înclinări ale rampelor defectelor de 1:147 (inclinarea admisă a rampei defectului fiind 1:200);
- la verificarea prin măsurare cu coarda a săgeților curbei nu au fost constatate depășiri ale toleranțelor între săgețile vecine, dar a fost constatată o depășire de 13 mm a toleranței între săgețile maxime și minime.

Valorile parametrilor măsoarați la linie sunt reprezentate grafic în figura de mai jos.

Menționăm faptul că, valorile parametrilor căii au fost analizate luându-se în considerare toleranțele admise pentru viteze mai mici sau egale cu 30 km/h (prevăzute în *Instrucția de norme și toleranțe pentru construcții și întreținerea căii - linii cu ecartament normal nr. 314/1989*).
