Buletinul AFER

Sumar 3/2015 (mai - iunie)

Documente eliberate de Autoritatea de Siguranță Feroviară Română - ASFR, din cadrul AFER

RAPORT DE INVESTIGARE
 al incidentului feroviar produs la data de 31.05.2015
 în stația de metrou Nicolae Grigorescu

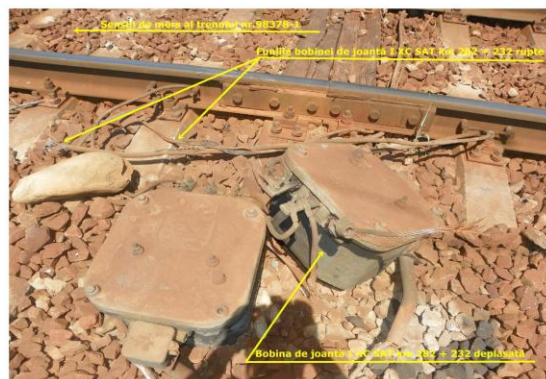
Fig. 3 Bobina de joantă I XC SAT 282 + 232 deplasată cu funiile de oțel rupte

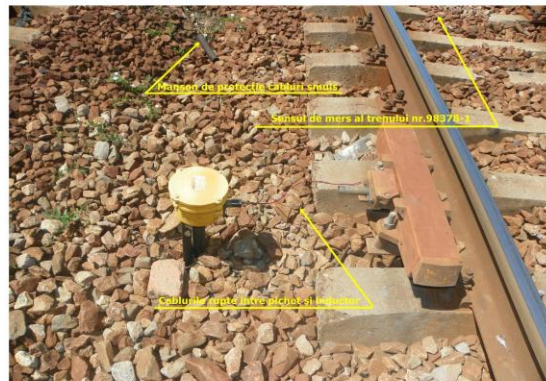
Fig. 4 Manșoanele de protecție a cablurilor smulse și cablurile rupte între picheti și inductorii

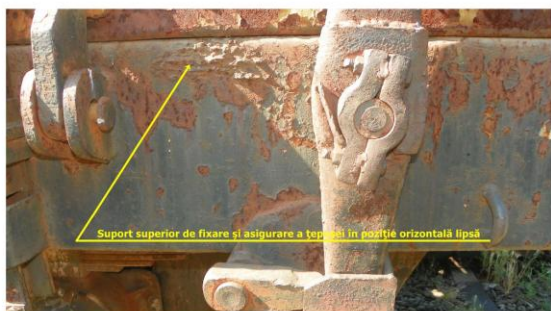
- lipsă suport de repaus superior de fixare și asigurare a țepușei a-4-a partea stângă sens de mers a vagonului (Fig. 5 și 6);
- urme de lovituri în partea superioară la țepușa a-4-a partea stângă sens de mers a vagonului (Fig. 7);

Fig. 5 Suport superior de fixare și asigurare a țepușei în poziție orizontală – lipsă

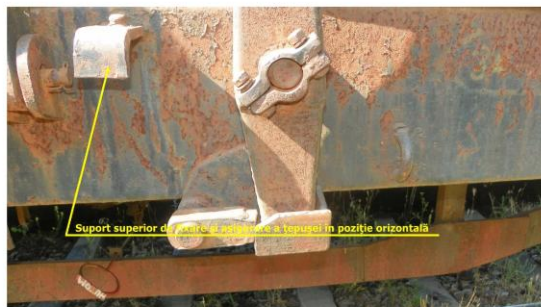
Fig. 6 Suport superior de fixare și asigurare a țepușei în poziție orizontală

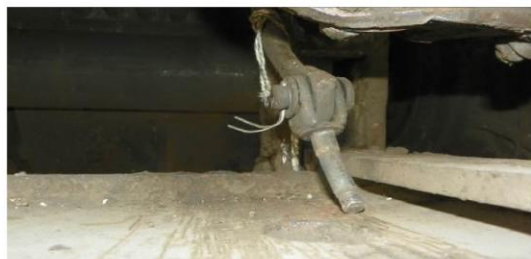
- tija regulatorului (poz.33), tubul de protecție (poz.28), manșonul de ghidare (poz.29) și bușca de reglare manuală (poz.30) erau în poziție orizontală asigurând de legătura de siguranță (gașă din cablu de oțel) la regulatorul de timonerie SAB tip FE de la osia nr.4 (Fig.5);
- s-a constatat lipsa carterului regulatorului (poz.8) fiind numai flanșa acestuia cu urechea regulatorului (poz.21) pe pârghia de acționare a traversei romboidale (Fig.5);
- bara de cuplare a carterului regulatorului smulșă din manșonul acestuia și îndoită (Fig.6).

Fig. 6 Bara de cuplare a carterului regulatorului.

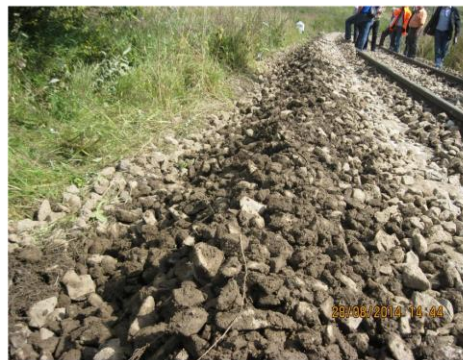
- la data de 27.08.2014, în zona producerii deraierii, după încheierea lucrărilor de RPC s-au înregistrat precipitații în cantitate de 5 l/m², iar în perioada anterioară, respectiv 21-27.08.2014, precipitațiile au fost cuprinse între 11,8-18,6 l/m²;
- ciuruirea mecanizată de la această dată s-a executat pe o prismă de piatră spartă noroioasă, piatră spartă rezultată în urma ciuruirii prezentând în continuare impurități – *foto nr.3*;
- lucrările de buraj de după ciuruire au fost executate pe o zonă cu prisma de balast noroioasă, cu umiditate în exces;
- datorită faptului că, în urma lucrărilor de ciuruire nu s-au eliminat în totalitate impuritățile din cadrul prisme de piatră spartă, zona fiind noroioasă, a fost necesar buraj intermediar repetat.

Foto nr.3 – Zona situată cu cca 200 m înaintea locului deraierii

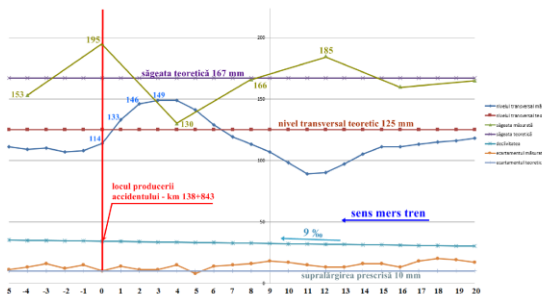
Valoarea torsionării căii depășea cu 6,5 mm limita admisă între două puncte consecutive, rezultând înclinarea rampei defectului de 1:132 (înclinarea admisă a rampei defectului fiind 1:200).

Valorile parametrilor măsurați la linie sunt reprezentate grafic în figura de mai jos.

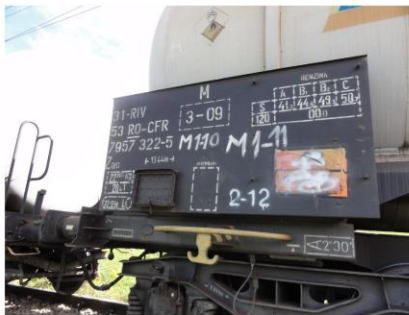
Foto nr.4

- lucrările de buraj au fost executate pe o zonă cu prisma de balast noroioasă, cu impurități;

Referitor la faptul că vagonul era destinat transportului de benzină (foto nr.4), iar la data producerii accidentului în acesta se transporta motorină, comisia de investigare precizează faptul că și motorina și benzina fac parte din aceeași categorie, respectiv produse petroliere albe.

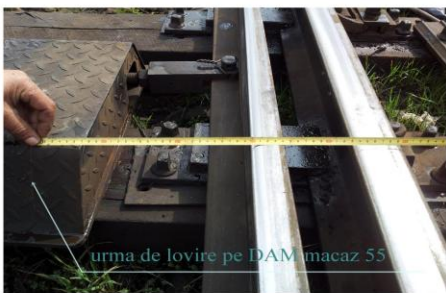
Fig. 1

- capacul dispozitivului ajutător de manevrare cu arc (DAM) aferent macazului nr.55 lovit (Fig. 1);
- pichet de alimentare bobină de joantă de la vârful macaz 55 aferent secțiunii izolate 55-69 lovit și cu firele smulse(Fig. 2);
- urme de lovire pe de manevrare de la acul 1 al macazului 49(Fig. 3).

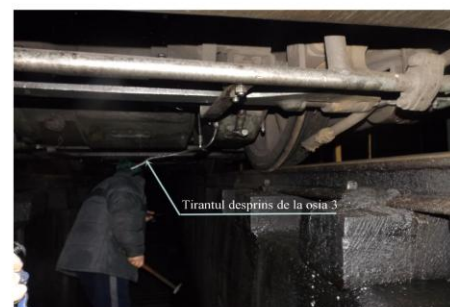
Fig. 4

Cu ocazia verificării locomotivei DA 151 la canalul de revizie din remiza Piatra Olt și din S.C Reloc S.A s-a constatat că tirantul de prindere a cutiei de angrenaj de la osia nr. 3, roata dreaptă sens de mers, în lungime de 595 mm și grosime de Ø10 mm, era căzut din suportul de prindere de sus a cutiei de angrenaj superioare în suportul de prindere de jos a cutiei de angrenaj inferioare(Fig. 4). Tirantul era îndoit la aproximativ 45 grade și prezenta urme de frecare accentuată, pe o distanță de aproximativ 5 cm de la capătul liber, iar ansamblu parte filetată + piuliță și șaiabă de prindere de aproximativ 50 mm, era rupt.

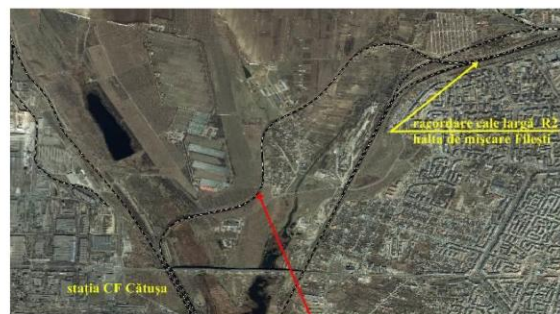
Fig.1

Locul producerii accidentului (prezentat în Fig.1) este situat pe raza de activitate a Sucursalei Regionale de Căi Ferate Galați, între halta de mișcare Filești (Racordare CSG) și stația CF Cătușa, proprietate a SC ARCELORMITTAL SA Galați, secția de circulație Galați Brașov – Rac. CSG – Cătușa pe linia 706M.

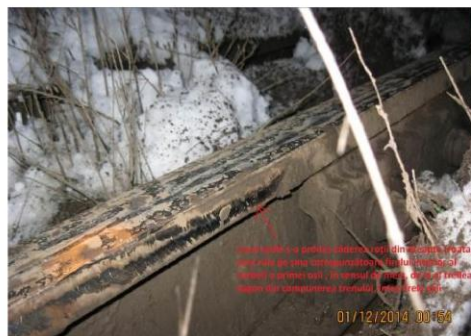
Foto nr. 1

Deraierea s-a produs prin căderea roții din dreapta (roata care rula pe șina corespunzătoare firului interior al curbei) a primei osii, în sensul de mers, de la al treilea vagon din componența trenului între firele căii. (Foto nr. 1)

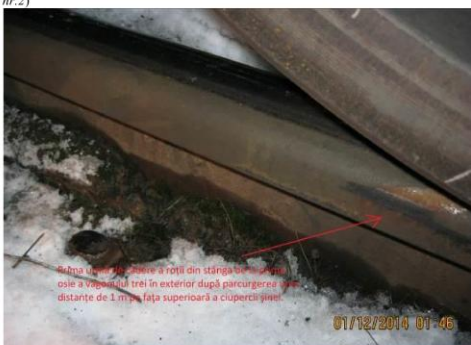
Foto nr.2

După parcurgerea unei distanțe de 20 m s-a produs escaladarea șinei din stânga (șina corespunzătoare firului exterior al curbei) de către roata corespunzătoare a primei osii urmată de căderea acesteia în exterior după parcurgerea unei distanțe de 1 m pe fața superioară a cūpercii șinei. (Foto nr.2)

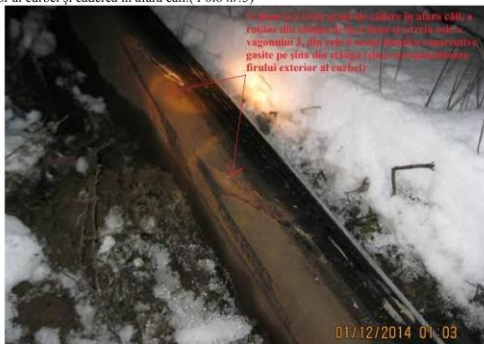
Foto nr.3

După deraierea acestei osii s-a produs deraierea în același fel a celorlalte trei osii a celui de-al treilea vagon cât și a primelor două osii al celui de-al patrulea vagon, astfel: căderea roților din partea

dreaptă între firele căii, urmate de escaladarea roților din stânga a șinei corespunzătoare firului exterior al curbei și căderea în afara căii. (Foto nr.3)

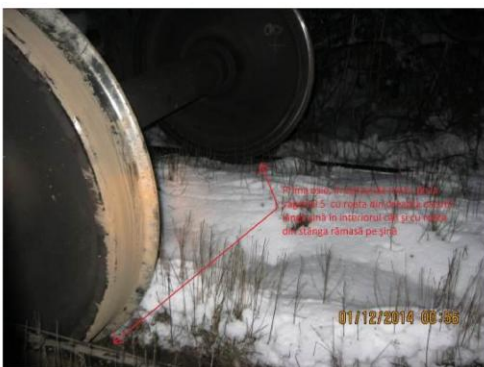
Foto nr.4

La a treia osie de la al patrulea vagon și la prima osie de la al cincilea vagon, roțile din dreapta au căzut între firele căii, roțile din stânga rămânând pe șină. (Foto nr.4)
