Buletinul AFER

Sumar 5/2016 (septembrie - octombrie)

privind accidentul feroviar produs la data de 15.10.2015, pe raza de activitate a Sucursalei Regionale de Căi Ferate Timișoara, secția de circulație Iliia - Radna firul II, în stația CFR Ilteu-capătul X, pe zona inimii de incrușare a aparatului de cale nr.3, la km 534+910, în circulația trenului de călători regio nr.2343

al accidentului feroviar produs la data de 14.10.2015, pe raza de activitate a Sucursalei Regionale Căi Ferate Cluj, între stația CFR Câmpia Turzii și halta de mișcare Valea Florilor, în circulația trenului de marfă nr.80413

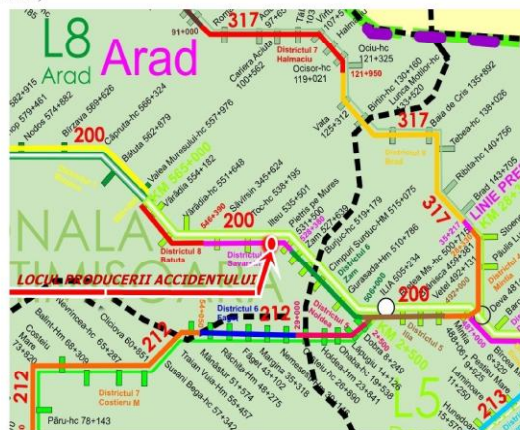
Fig. nr.1

La data de 15.10.2015, în jurul orei 20.00, pe raza de activitate a Sucursalei Regionale de Căi Ferate Timișoara, secția de circulație Iliia-Radna (linie dublă electricată) la intrarea trenului de călători regio nr.2343 aparținând operatorului de transport feroviar (OTF) de călători SNTFC „CFR Călători” SA, în stația CFR Ilteu cap X, care avea asigurat parcurs de primire de pe firul I de circulație pe firul II de circulație, prin diagonala 1/3, la km 534+910 pe zona inimii de incrușare a aparatului de cale nr.3 (la o distanță de 200mm de joanta mecanică dintre diagonala1-3 și inima de incrușare a schimbătorului de cale nr.3), s-a produs deraierea locomotivei de remorcare EA 263 de prima osie în sensul de mers (osia nr.6).

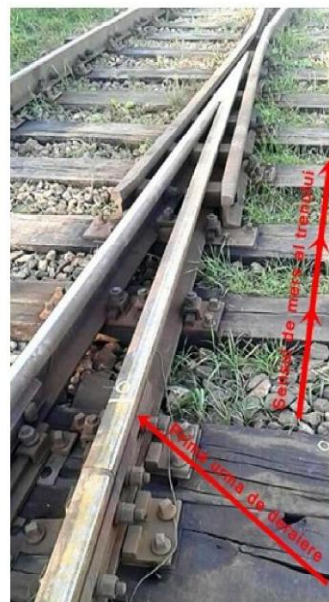
Foto nr.1

Prima urmă de escaladare a fost identificată pe șina din partea stângă, în sensul de mers al trenului, corespunzătoare firului exterior al curbei schimbătorului de cale nr.3, la o distanță de 200 mm după ultima joantă a acestui schimbător.

Această urmă de escaladare a fost produsă de roata din stânga a primei osii a locomotivei, în sensul de mers, care a rulat cu buza bandajului pe suprafața de rulare a inimii schimbătorului de cale nr.3 (pe coada inimii curbe).

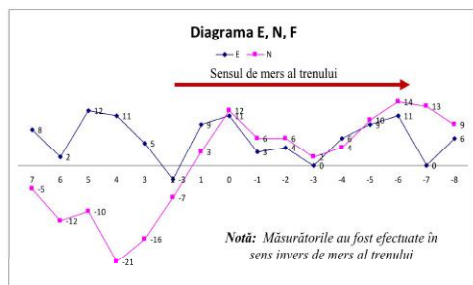
Fig. nr.3

Se face precizarea că pentru viteza de circulație maximă admisă în abater, de 30 km/h, valorile torsionării căii măsurate la echidistanța de 2,5m și consemnate în procesul verbal nr.138/2015, nu depășesc valoarea maximă admisă prevăzută la art.7 litera A pct.4 din Instrucția 314/1989;

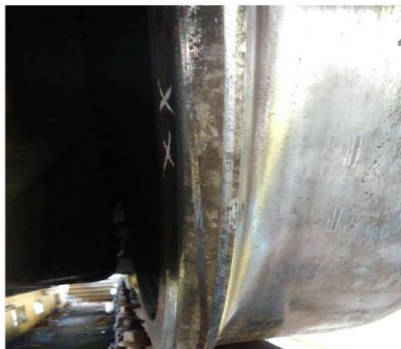
- suspensia primară și secundară în stare normală de funcționare;
- aparatele de legare, ciocniri în stare normală de funcționare, fără urme de lovire sau încălecare;
- la osia deraiată, la roata stângă sens mers au fost identificate trei urme de escaladare și cădere a roții de pe șină, două dintre ele având urmele de cădere dispuse la o distanță de aproximativ 500 mm, iar cea de a treia diametral opusă celor două (foto nr.6);
- la una din cele trei urme pe fața activă a buzei bandajului pe o lungime de aproximativ 280 mm, a fost identificată o urmă de tasare și refluxare de material cu adâncimea de aproximativ de 2 mm, urmată de o urmă de rulare pe vârful buzei de aproximativ 1100 mm și apoi căderea roții;
- la această roată s-au identificat urme de frecare pe fața interioară pe toată circumferința bandajului;

Foto nr.6 Osa deraiată - buză bandaj roata stângă sens mers

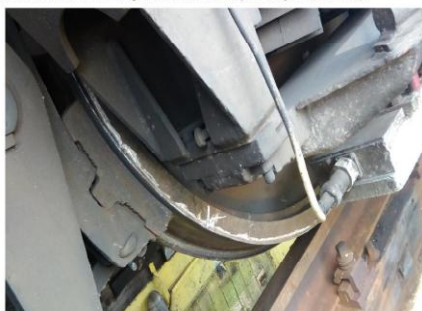
- la roata din dreapta sens de mers pe vârful buzei bandajului s-au identificat urme de lovire pe toată circumferința, fără a fi afectat flancul activ al buzei și cercul de rulare al bandajului, iar pe fața exterioară urme de frecare pe toată circumferința bandajului (foto nr.7);

Foto nr.7 Osa deraiată - roata 6 dreapta sens mers

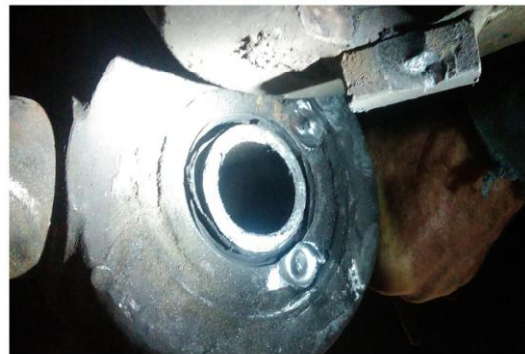
Foto nr.8

măsura pe o lungime de aproximativ 40 mm și adâncime de aproximativ 12 mm, la cel de pe capătul reglabil, respectiv pe o lungime de aproximativ 60 mm și adâncime de aproximativ 12 mm la cel de pe capătul fix (foto nr.8 și 9). Exfolierile și desprinderile de cauciuc, au putut fi puse în evidență doar după demontarea cuplajului transversal;

- la demontarea cuplajului din furca ramei boghiului, s-au găsit între capul de bară reglabil și furca ramei boghiului, la partea inferioară, două piulițe (foto nr.8 și 10) prin intermediul cărora capul de bară se sprijinea pe furca ramei boghiului, fiind totodată identificate urme de tasare de material, după profilul piulițelor, de aproximativ 2 mm, atât pe capul de bară, cât și pe furca ramei boghiului. Cele două piulițe nu făceau parte din ansamblul cuplajului. După remontarea cuplajului transversal în articulațiile de la furcile ramelor boghiurilor, nu s-a constatat frecare între capetele cuplajului transversal și furcile ramelor boghiurilor;

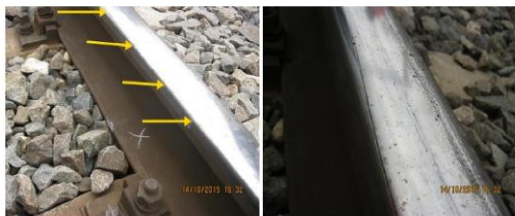
Începând de la acest punct, pe suprafața de rulare a ciupericii șinei din partea dreaptă a fost identificată o urmă de rulare a buzei bandajului roții, dinspre flancul activ spre cel inactiv al ciupericii șinei, până în dreptul celei de a treia traverse (un spațiu de aproximativ 1777 mm), unde elementele de fixare a cleștelui tip K din partea dreaptă a acestei șine (din exteriorul căii) erau rupte.

De asemenea, la aceeași traversă au fost rupte și elementele de fixare a cleștelui tip K dinspre interiorul căii de lângă șina din partea stângă, ca urmare a căderii între firele căii a roții din partea stângă a aceleiași osii.

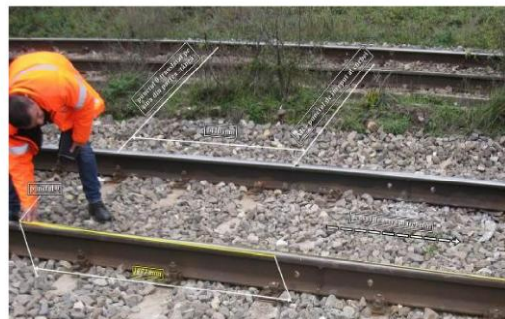
față de punctul 0, urmele specifice circulației în stare deraiată a unei osii au fost identificate până la o distanță de aproximativ 12 m după care, pe traverse au fost identificate urme de circulație în stare deraiată a două osii.

La un moment dat s-a constatat faptul că, cele două urme devin una sigură (acest lucru este vizibil în zona celor două treceri la nivel și a unui pod metalic). Această urmă era vizibilă până în zona schimbătoarelor de cale din capătul X al haltei de mișcare Valea Florilor, loc unde efectul circulației în stare deraiată a unui vagon s-a amplificat, antrenând în deraiere încă 5 vagoane.

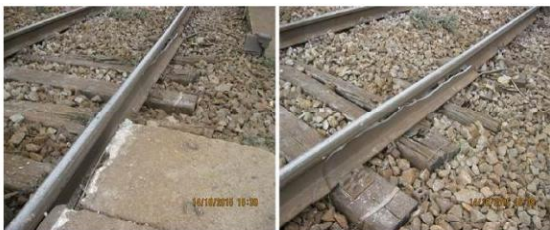
În apropierea celei de a doua treceri la nivel șina din partea dreaptă avea înima ruptă pe o direcție aproximativ paralelă cu axul longitudinal al șinei. Ruptura se întindea pe o lungime de aproximativ 1,80 m.

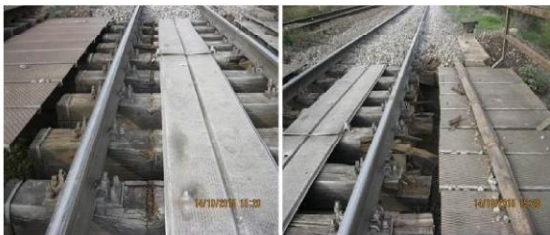
Trecerea vagonului deraiat pe podețul de la km 462+094 a avut ca repercurșiuni deteriorarea capetelor din partea dreaptă ale grinzilor de pod (ale traverselor).

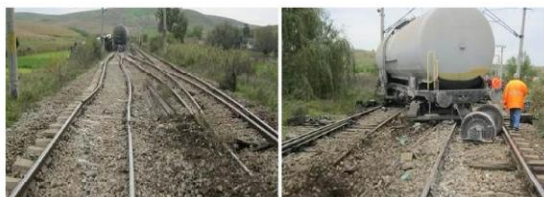
La trecerea peste schimbătoarele de cale din capătul X al haltei de mișcare Valea Florilor, datorită impactului produs între roțile deraiate ale vagonului și piesele componente ale primului schimbător de cale întâlnit, s-a produs deraierea a încă 5 vagoane și răsturnarea a 3 vagoane din totalul de 6 vagoane deraiate. Ca urmare a acestui fapt, au fost deteriorate un număr de 4 schimbătoare de cale, instalațiile care le acționau și porțiuni din liniile spre care acestea le recordau.

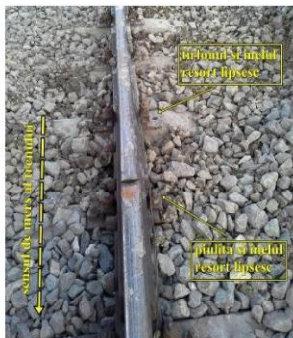
- pe partea stângă, față de sensul de mers al trenului (în exteriorul căii), din sistemul de fixare a cleștelui tip K lipseau inelul resort și piulița.
- prisma de piatră spartă din zona acestei joante era noroioasă, în condițiile în care prisma de piatră spartă anterior producerii accidentului fusese ciuruită mecanizat.

zona punctului nr.4 - joanta din partea stângă (vedere dinspre exteriorul căii)

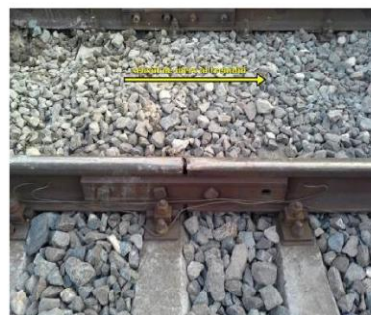
- unele joante aveau doar 3 șuruburi orizontale pentru fixarea ecliselor (din totalul de 4 șuruburi), iar unele eclise aveau găurile largite;

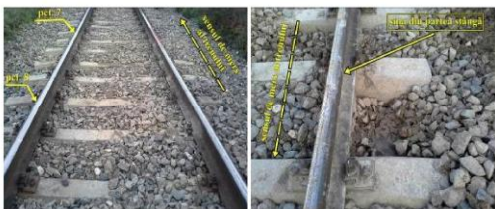
În zona cuprinsă între punctele nr.4 – nr.8 prisma de piatră spartă era noroioasă, zona punctului nr.7 fiind cea mai noroioasă.

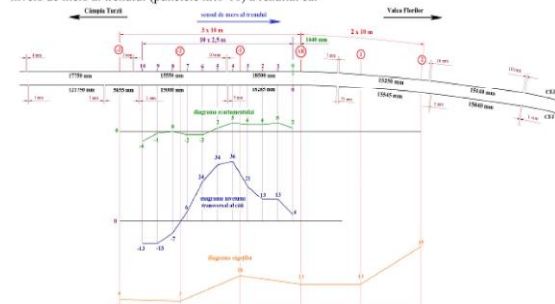
În urma verificării ecartamentului și nivelului transversal al căii în stare statică în punctele pichetate la 2,5m (la baza de măsurare cu tiparul de măsurat calca) începând de la punctul 0 în sens invers de mers al trenului (punctele nr.0-10) a rezultat că:

- valorile denivelărilor căii, măsurate în stare statică, pe zona punctelor nr.1-10 nu se încadrează în toleranța de 5 mm admisă pentru care viteza de circulație este mai mare de 50 km/h, în condițiile în care variația nivelului în limita acestei toleranțe trebuia să se întindă uniform o pe distanță de cel puțin 1200 ori valoarea abaterii;
- existau valori mari ale torsionării căii (peste 9 mm), valori care nu permiteau circulația cu viteza de 80 km/h (viteza maximă de circulație a trenurilor), respectiv între punctele: nr.3 – nr.4, nr.5 – nr.6, nr.6 – nr.7 și nr.7 – nr.8, valorile torsionării căii fiind de 15 mm, 10 mm, 18 mm și respectiv, 13 mm.

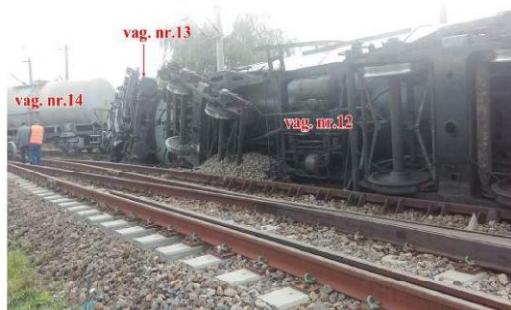
- vagonul nr.82537886236-1 (al 15-lea din compunerea trenului):
 - era deraiat și răsturnat pe partea dreaptă, în exteriorul liniei III directă, fiind poziționat aproximativ transversal față de direcția acestei linii;

- vagonul de tip Zaes, echipat cu boghiuri de tip Y25, proprietate GRUP FERROVIAR ROMÂN SA;
 - ultima reparație periodică (RP) efectuată la data de 24.02.2012 la REVA SA Simeria;

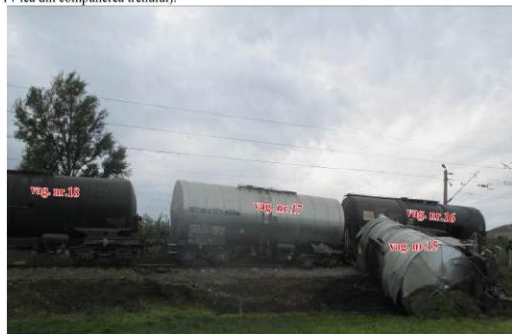
- ultimele revizii tip RR și RIF efectuate în luna februarie 2015 la GRAMPET SERVICE SA Ploiești;
- vagonul era legat prin aparatele de legare atât de vagonul de după el (al 18-lea din compunerea trenului) cât și de cel din fața sa (al 16-lea din compunerea trenului);
- sub vagonul nr. 82537969944-0 (aflat al 18-lea în compunerea trenului – ultimul), vagon nederaiat se aflau căzute cârligul de tracțiune și aparatul de legare aferent de la vagonul nr. 87537951618-5 (al 14-lea din compunerea trenului).
