# Buletinul AFER

## Sumar 6/2017 (noiembrie - decembrie)

<b>Documente eliberate de Agenția de Investigare Feroviară Română – AGIFER</b>	
Rapoarte de investigare finalizate în perioada 01.11.2017 - 31.12.2017 .....	190

al incidentului feroviar  
produs în circulația trenurilor de metrou între stațiile Politehnica - Eroilor în data de 03.11.2017

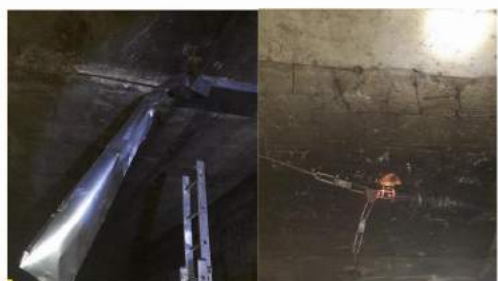
Fotografia 2 – Jgheab avariat

Fotografia 3 – sistem de ancorare al firului de contact aerian, deteriorat

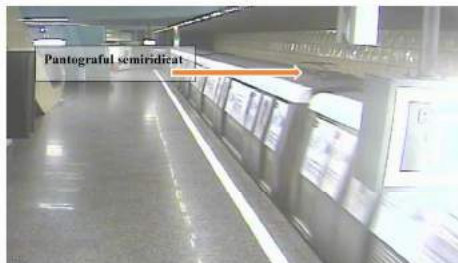
Din analiza imaginilor video se constată în stația Gorjului că pantograful TEM 2110, al vagonului 5 din formarea trenului, are pantograful semiridicat.

Fotografia 9: Trenul 3901 în stația Gorjului, captură după înregistrările video ale sistemului TV-CI aparținând Metrorex SA. Se observă pantograful în poziția semiridicată la vagonul 3 MP, la TEM 2110.

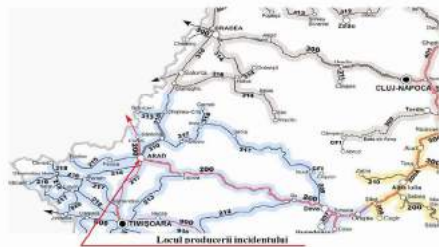
Fig. nr.1

Locul producerii accidentului este prezentat în fig. nr.1.

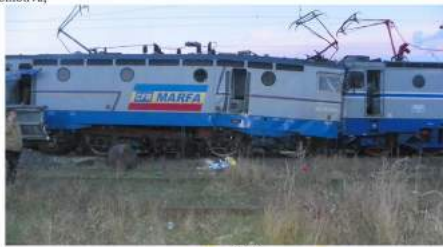
Locomotiva EC 104

- mecanicul de locomotivă se afla căzut pe podea în postul de conducere nr.2 (postul opus celui la care s-a produs ciocnirea cu locomotiva EA 515).

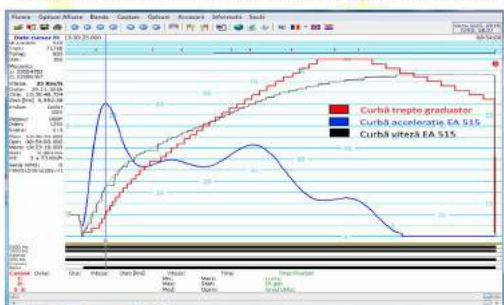
privind incidentul feroviar produs la data de 25.12.2016, pe raza de activitate a Sucursalei Regionale de Căi Ferate Timișoara, în halta de mișcare Șofoana, în circulația trenului nr. L79818 (locomotivă izolată)

- h. pe ultimul interval în care viteza a fost constantă, tensiunea de alimentare a motoarelor de tracțiune de la transformatorul principal a scăzut de la valoarea de 670 V la 530 V timp de 3 secunde cu un ecart de 30V, aceasta indicând faptul că graduatorul locomotivii era în descreștere în regim de avarie (viteză redusă) și nu o descreștere normală comandată;

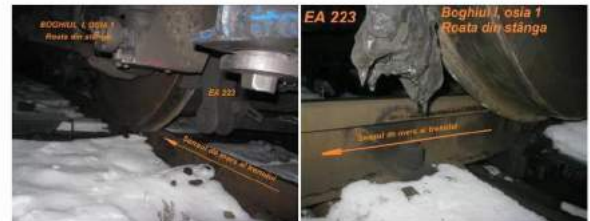
Foto nr.5 Foto nr. 6

Prima osie, osia 1 a boghiului nr.1, a circulat în stare deraiată pe o distanță de aproximativ 24 metri. Celelalte două osii (osile 2 și 3) ale boghiului nr.1 au rămas pe șine.

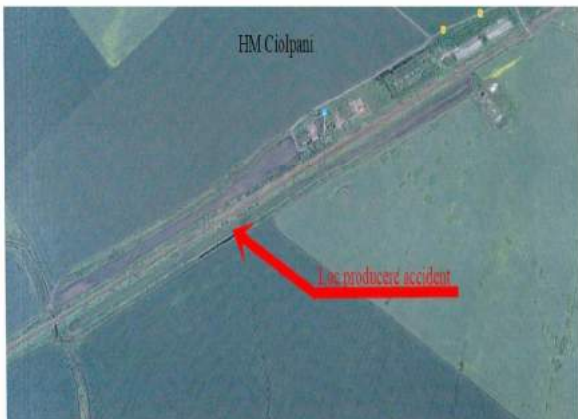
Foto 1: loc producere accident (imagine satelit)

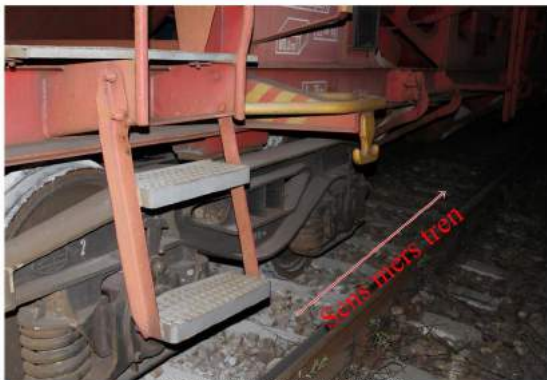
Foto 2: boghiu deraiat vagon 33530823183-6

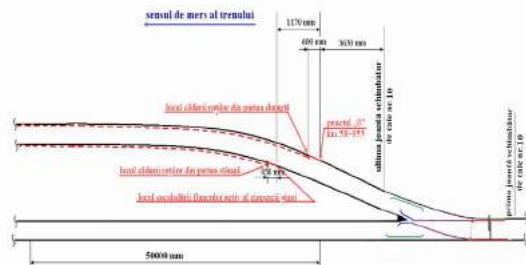
Figurile 4,5: parcursul vagonului deraiat

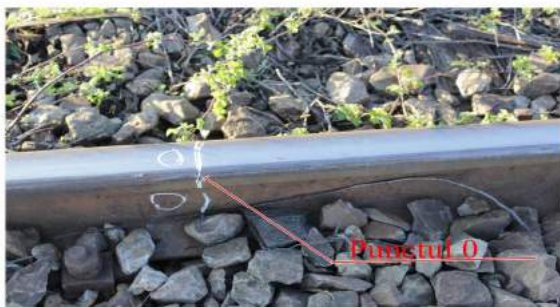
Punctul în care a fost identificată prima urmă de deraiere, pe firul drept, a fost notat cu "0".

Foto3: punctul 0

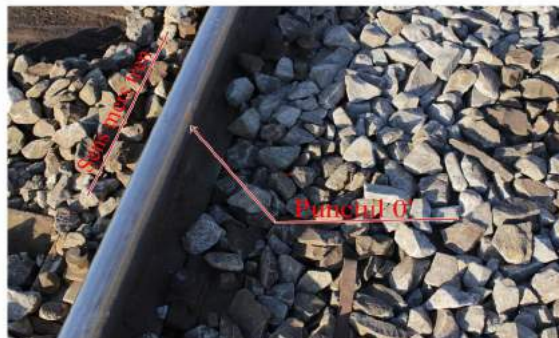
punctul notat cu 0', parcurge 430mm pe aceasta și cade în exteriorul căii, fiind de asemenea urmată de cea de-a doua roată din stânga a boghiului.

Foto4: punctul 0'

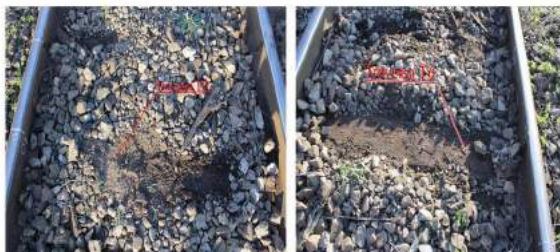
Foto 5,6,7,8: traversele T2-T7

Defectele pe care le avea aceste traverse se încadrau în tipurile de defecte care, în conformitate cu prevederile art.25, alin.(2) și alin.(4) din *Instrucția de norme și toleranțe pentru construcția și întreținerea căii - lirii cu ecartament normal* - nr.314/1989, impuneau înlocuirea acestora.

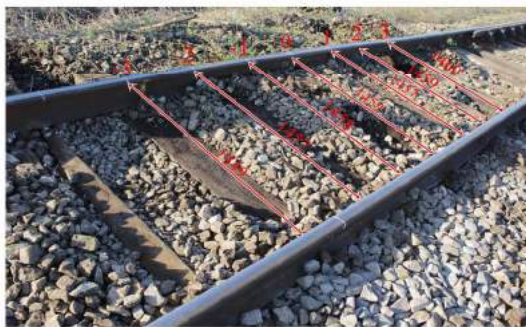
Foto 9: valorile ecartamentului în punctele -3-3

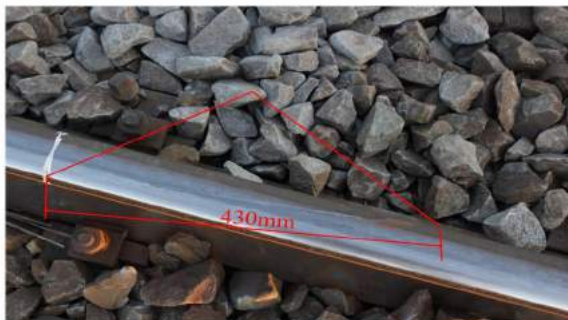
După parcurgerea a 0,95m în această stare și pe fondul revenirii ecartamentului la valori admise, roțile din partea stângă ale boghiului au părăsit de asemenea ciuperca șinei, prin escaladarea de către buzele bandajelor a umărului activ al acesteia, rularea 430mm pe suprafața superioară și căderea, succesivă, în exteriorul căii.

Foto 13: urma buzei bandajului roții stânga la părăsirea ciupericii șinei

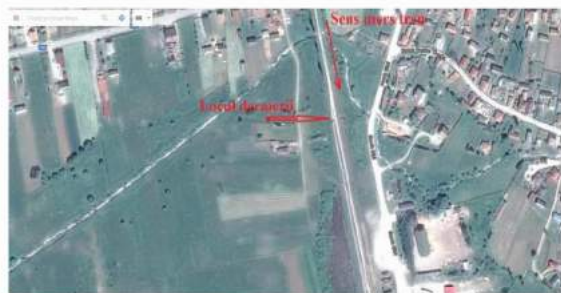
Foto nr.1

- doilea în exterior stânga sens de mers cu circa 20 cm față de linie;  
 vagonul nr.31812742818-4 (al 20-lea din componerea trenului) era deraiat de primul boghiu în sensul de mers în exterior stânga cu circa 40 cm față de linie, boghiul al doilea fiind pe linie cu roata din dreapta a osiei nr.3 sprijinându-se pe cuiera șinei pe o lățime de cca 1 cm;

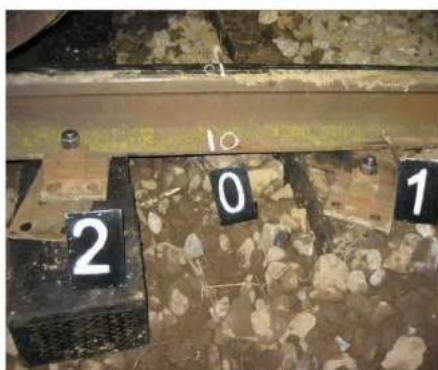
Foto nr.2 - detaliu punct „0” de cădere între firele căii

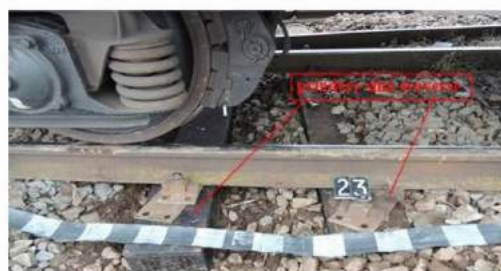
Foto nr.3 - prindere șină-traversă inexistentă

- în cuprinsul zonei pe care s-au efectuat verificările s-a constatat faptul că, au fost executate lucrări de înlocuire de traverse speciale de lemn necorespunzătoare în cuprinsul aparatului de cale nr. 4, dar acestea nu au fost în totalitate înlocuite, lucrările nu au fost finalizate, fapt dovedit că nu la toate traversele a fost asigurată prinderea șină traversă - foto nr.3.

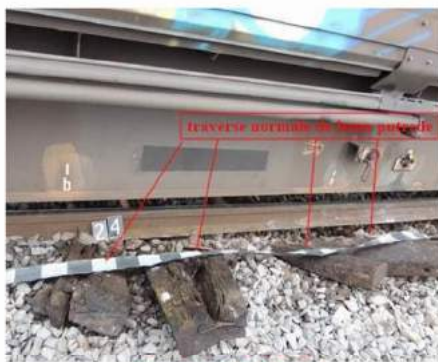
Majoritatea traverselor situate după punctul „0”, în sensul de mers al trenului, erau necorespunzătoare fiind putrede în interior - foto nr. 4;

traverse normale de lemn, imediat după punctul „0”, în sensul de mers al trenului  
Foto nr.4

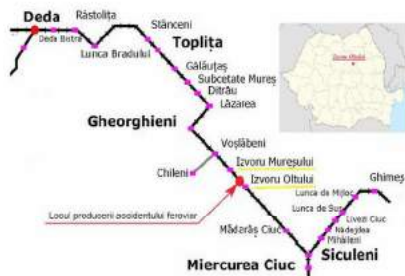
Fig. nr. 1 – Locul producerii accidentului (harta CFR)

În fig. nr 1 și 2 este prezentat locul producerii accidentului.

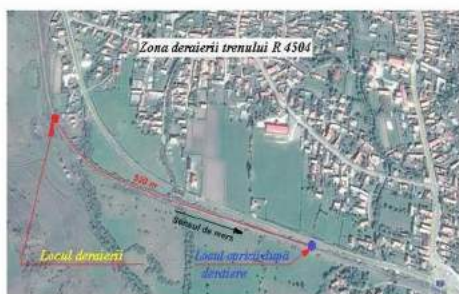
Fig. nr. 2 - Locul producerii accidentului

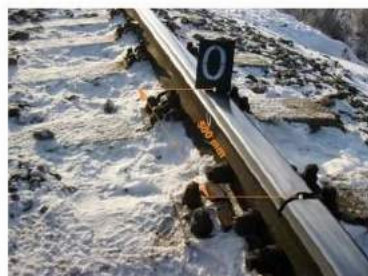
Escaladarea s-a produs la 500 de mm de rostul de dilatație al joantei situată înaintea punctului de reper marcat cu „0” (Foto nr.1).

Foto nr.1 - Punctul de reper „0”

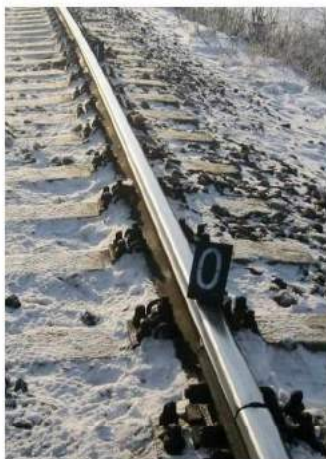
Foto nr.2 – punctele de reper „0” și „1”

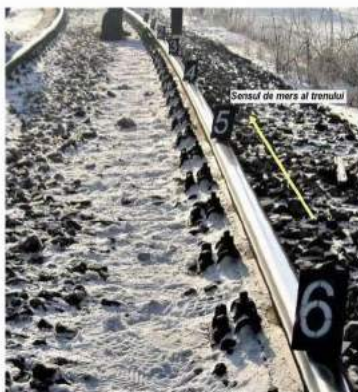
Foto nr.7

Pentru acuratețea analizei variației parametrilor geometrici ai căii, s-au marcat 14 puncte de reper situate la distanțe egale de 1,0 m între ele, plecând din punctul de reper „0” până în punctul de reper „I” în sensul de mers al trenului, respectiv din punctul de reper „0” până în punctul de reper „-4” în sensul invers de mers al trenului. Aceste puncte de reper au fost notate cu litere mari de la A la L (figura nr.4 – Diagramele E, N, f, Uz). În aceste puncte s-au măsurat ecartamentul, nivelul transversal al căii, săgețile și uzura șinei.

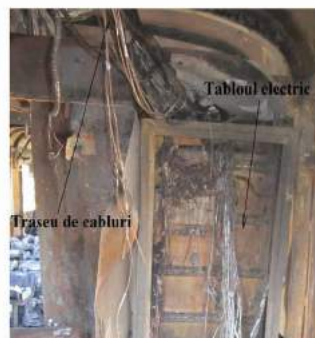
Fig.5 – Tabloul electric cu canal cabluri

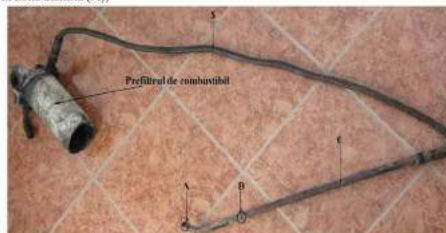
- Conducta de combustibil care alimentează filtrul de motorină, era fixată printr-o puiută de ștuțul din partea inferioară a rezervorului de combustibil - fisurată ( la prima atingere aceasta a cedat) în zona alămită (A);

Fig.6 – Filtrul de combustibil și conducta de alimentare cu combustibil

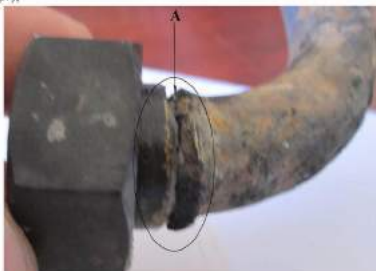
Fig.7

- Rezervorul de motorină este amplasat deasupra motorului diesel înspre salonul de călători;
- Distanța dintre ștuțul sudat pe partea inferioară a rezervorului de motorină și prefiltrul de motorină este de 1040mm;
- Conducta de legătură dintre rezervorul principal și prefiltrul de motorină este constituită dintr-o țevă metalică (cu lungimea de 780mm și diametrul de 15mm la interior, cu grosimea de 1,5mm) îmbinată cu un tub flexibil cu cămașă metalică exterioară lung de 1320mm. Tubul flexibil este sertizat la capete cu manșoane metalice de 35mm. Îmbinarea dintre țevă metalică și racordul flexibil este realizată cu piuliță olandeză (fig.5 și 7);
- Țeava metalică era fixată de ștuțul sudat pe partea inferioară a rezervorului de motorină cu piuliță olandeză (fig.7);

- Nu a fost constatată existența altor puncte de rigidizare (fixare) a acestui ansamblu de conducte. Fixarea acestora fiind realizată doar la capete - de ștuțul sudat al rezervorului de motorină (țevă de metal), respectiv de prefiltrul de motorină (tubul flexibil);
- Țeava metalică este construită în formă de L, latura mică fiind de cca 40mm pe această zonă existând îmbinarea sudată cu alamă, punctul A. Latura mare montată în poziție orizontală susține tubul flexibil (fig.5 și 7);

- Țeava metalică de combustibil (care alimentează prefiltrul de motorină), ruptă la îmbinarea prin sudură în zona alămită (fig. 5 și 7 - A). După stingerea incendiului aceasta nu era complet ruptă. Ruperea s-a produs în momentul verificării acesteia.
- În zona de sudură se observă fisură veche de aproximativ 60% (fig.8);
- Nișele și bateriile de acumulatori nu au fost afectate termic;
- Întreprătorul general era decuplat;
- Siguranța fuzibilă de protecție (500V, 400A) arsă.

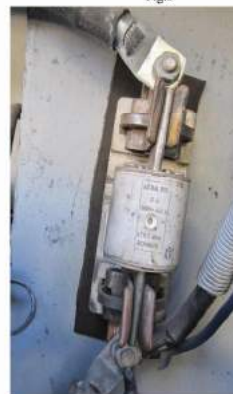
Fig.9 - Siguranța fuzibilă

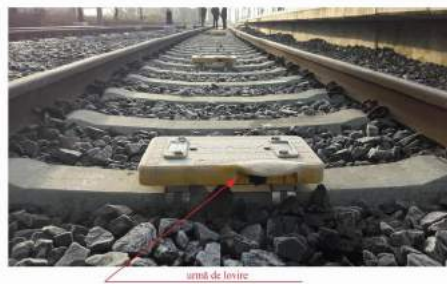
Foto. nr.2

- toate eurobalizele de la linia 2A prezintă urme de lovire doar în sensul de ieșire spre Arad - foto. nr.2

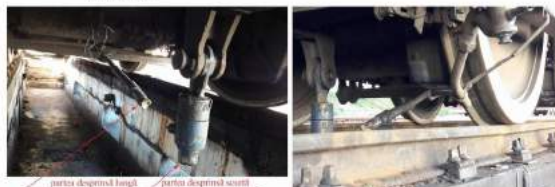
Foto. nr.8

- s-a procedat la remontarea în articulație a mecanismului regulatorului (partea mai scurtă, demontată de pe locomotivă la locul incidentului), acesta poziționându-se vertical, ieșind din gabaritul de material rulant, ajungând cu partea liberă între șinele de cale ferată la 150 mm sub nivelul ciuperții șinei – foto. nr.8 și 9;

- după desfacerea sărmei cu care a fost asigurată partea mai lungă a regulatorului, aceasta s-a înclinat cu un unghi de cca.30°, ieșind cu capătul liber din gabaritul de material rulant, ajungând între șinele de cale ferată cu 38 mm sub nivelul ciuperții șinei – foto. nr.8 și 9;
- partea filetată a tubului de reglaj 26 prezenta urme de lovituri mecanice;

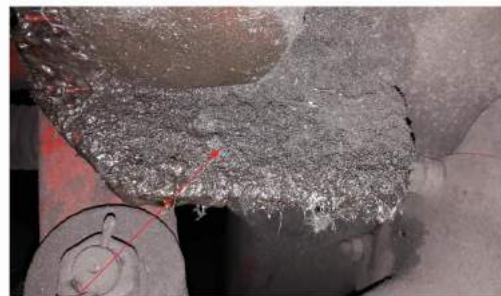
brida prindere mecanism comandă

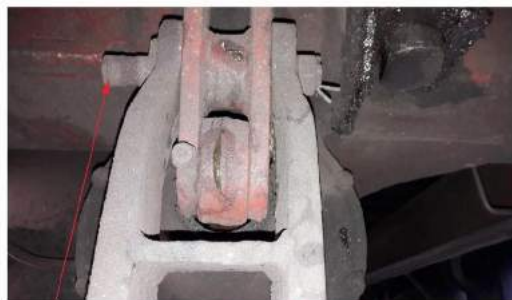
bulon acționare pârghie mecanism comandă

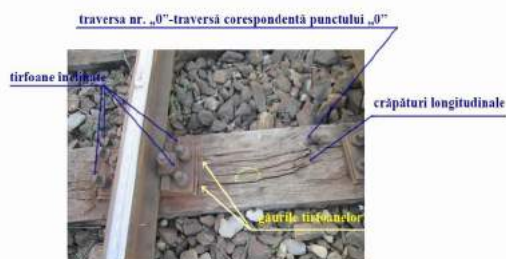
Figura 5

Accidentul s-a produs pe schimbătorul de cale nr.33 la o distanță de 15,60 m față de prima joantă a aparatului de cale nr.33, unde s-a constatat prima urmă de deraiere, considerată punctul „0”, urmă care s-a observat pe flancul interior al ciucercii șinei din partea dreaptă, sens de mers al trenului, produsă prin căderea roții din partea dreaptă a osiei conducătoare de la vagonul nr.31802771994-3, al 7-lea din compunerea trenului de marfă nr.92051. Roțile din partea stângă au continuat să circule normal pe șină o distanță de 3,10 m din dreptul punctului „0”, după care buzele roților au escaladat flancul interior al ciucercii șinei, au rulat cu buzele roților pe suprafața superioară a ciucercii șinei aproximativ 1,00 m, după care au căzut în exteriorul căii în partea stângă a sensului de mers al trenului. Acest vagon a circulat deraiat aproximativ 60 m având roțile din partea dreaptă sens de mers deraiate (între firele căii) și roțile din partea stângă în exteriorul căii.

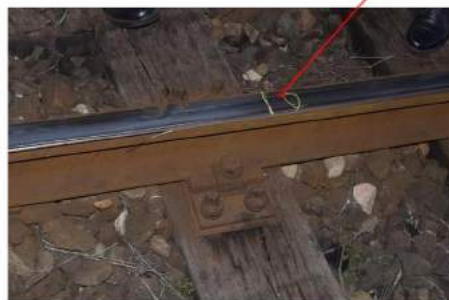
Figura 4

### locul căderii roților din partea dreaptă în interiorul căii
