Buletinul AFER

Sumar 3/2018 (mai - iunie)

privind incidentul feroviar produs la data de 24.05.2017, pe raza de activitate a Sucursalei Regionale de Căi Ferate Timișoara, la gara trenului de marfă nr.50419 în stația CFR Curtici

al accidentului feroviar produs la data de 07.06.2017 pe raza de activitate a Sucursalei Regionale CF Craiova, pe secția de circulație Cămpulung - Golești în stația CFR Golești

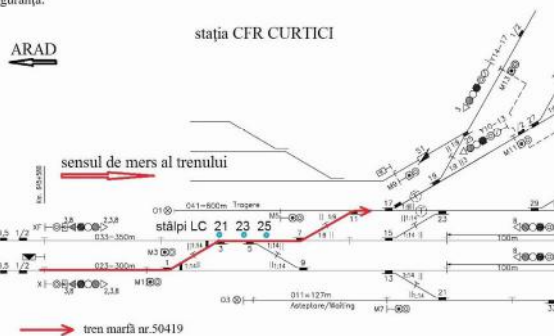
Fig.nr.2

După angajarea trenului pe parcursul de intrare în abateri, acoperit de semnalul luminos de intrare X al stației CFR Curtici, în timpul circulației peste diagonala 1/3 - fig. nr.2, s-a produs afectarea accidentală a gabariturii pentru elementele instalațiilor feroviare de către perechea de uși, situată pe partea stângă în raport cu sensul de mers al trenului, de la vagonul nr.33535421161-7, al 15-lea de la siguranță.

La intrarea în stația CFR Curtici, mecanicul de locomotivă a luat măsuri de reducere a vitezei pentru a se angaja de pe firul I de circulație, pe linia de garare 16 A, iar în timpul frânării și angajării pe diagonala 1/3, datorită balansului creat, prima ușa din partea stângă (cea cu mecanismul de închidere) a lovit stâlpii de ancorare LC.25, iar partea superioară a mecanismului de închidere a agățat tensorul de ancorare aferent acestui stâlp.

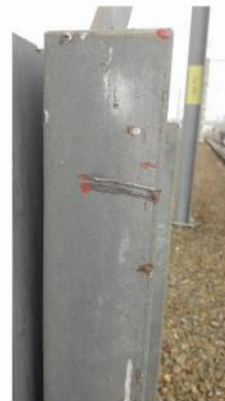
Foto. nr.3

- au fost lovite, de ușa deschisă a vagonului nr.33535421161-7, elemente ale stâlpilor metalici LC 21, 23 (foto. nr.3) și 25.

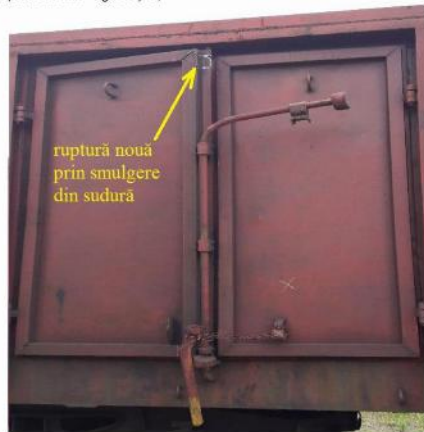
Foto. nr.4

- ambele perechi de uși situate pe partea dreaptă a vagonului, cât și perechea situată în partea stângă spre vagonul al 16-lea în raport cu sensul de mers, au fost găsite închise, având atât mecanismele de închidere cât și dispozitivele de asigurare, în stare bună de funcționare;
- ușile situate pe partea stângă a sensului de mers, în partea spre vagonul al 14-lea din compunerea trenului, se aflau în stare deschisă. Axul mecanismului central de închidere al acestor uși prezenta o deformare prin încovoiere sub un unghi de 90° la o distanță de ¼ din înălțimea acestuia – foto nr.4. Axul mecanismului prezenta o deplasare verticală ascendentă în interiorul balamalelor pe o distanță de 100 mm – fig.nr.4 și 5;

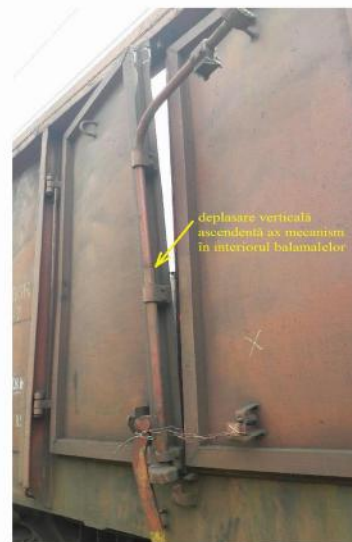
Foto. nr.5

- prima ușă a acestei perechi în raport cu sensul de mers al trenului, prezenta o deformare în plan vertical corespunzătoare unei suprafețe de cca 20%; - foto nr.5

- la perechea de uși care s-a constatat deschisă, nu au fost identificate elemente constructive ale mecanismului de închidere și ale dispozitivului de asigurare, lipsă sau defecte;
- deformarea ușii pe care se afla montat mecanismul central de închidere, deplasarea verticală, precum și deformarea prin încovoiere a axului acestui mecanism, toate generate de lovirea stâlpilor liniei de contact și a tensorului de ancorare al stâlpului metalic LC 25, nu au permis executarea probelor funcționale ale acestuia și nici a celor privind starea tehnică a dispozitivului de asigurare a mecanismului în poziția închisă;

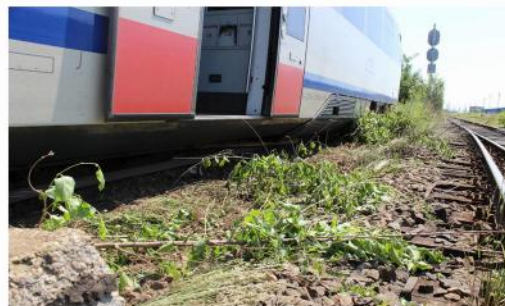
Foto 1. Poziția automobilului Desiro 2053 după deraiere

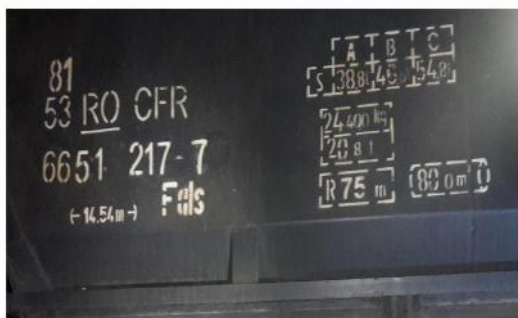
Foto nr.11

Totodată, se poate constata că „limita de încărcare” înscrisă pe vagon a fost de 54,8 tone la categoria de linie C – poza.nr.11, iar în acest caz, conform „notei de cântar” încărcătura vagonului a fost de 58,180 tone, rezultând că „limita de încărcare” admisă a vagonului a fost depășită cu + 3,380 tone.

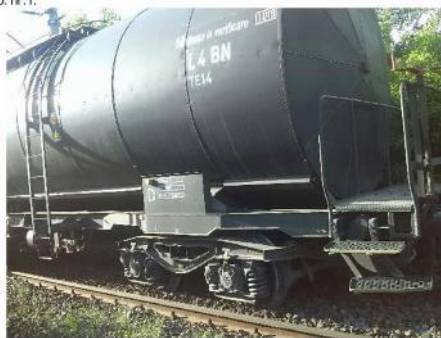
Această osie (3-4), prima de al doilea boghiu al vagonului, deraiată cu roata din partea stângă între firele căii și roata din partea dreaptă în exteriorul căii a forțat și antrenat cea de-a doua osie, deja deraiată, a acestui boghiu, astfel încât roțile acestei osii au escaladat șinele, poziționându-se cu roata din partea stângă între firele căii și roata din partea dreaptă în exteriorul căii – foto, nr.1.

Foto. nr.1 – vagonul nr. nr.31537887008-5 deraiat de al doilea boghiu

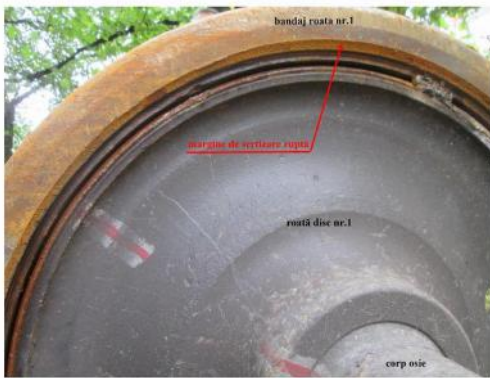
Foto. nr.4

Având în vedere marcejele constatate, la osia montată 1-2, se pot trage următoarele concluzii – foto. nr.4:

- osia are numărul de identificare 9966, face parte din șarja nr.94722 și a fost produsă în luna a 11-a din anul 1975 de către producătorul identificat prin acronimul DAXK MAV;
- roata disc nr.1 are numărul de identificare 9948, face parte din șarja nr.55672 și a fost produsă în luna a 1-a din anul 1967 de către producătorul identificat prin acronimul MAV AG;
- bandajul roții nr.1 are numărul de identificare 27923, face parte din șarja nr.E373868 și a fost produs în luna a 10-a din anul 1991 de către producătorul identificat prin acronimul MAV AG.

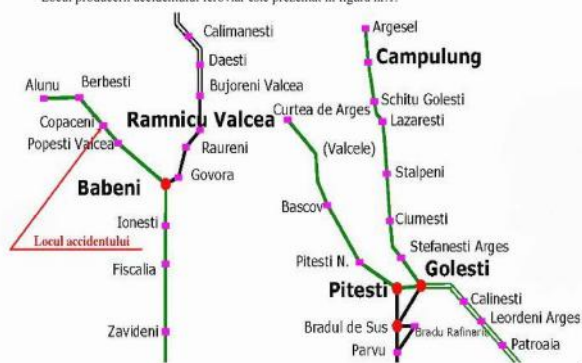
Figura nr.1

Locul producerii accidentului feroviar este prezentat în figura nr.1.

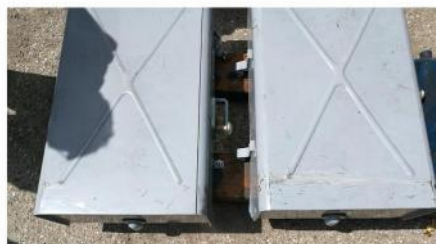
Figura 1.

Trenul 54, cu patina captatorului nr. 1 stânga, boghiu 1, REM 109, a lovit / atins în timpul circulației cu călători de mai multe ori cutiile electromecanismelor de macaz nr. 6 din stația Străulești și respectiv nr. 6 din stația Laminorului, ce afectau gabaritul de liberă trecere. Electromecanismele nr. 6 din stația Străulești și respectiv nr. 6 din stația Laminorului nu erau în funcție, fiind montate pe tunel pe firul 2 de circulație, pe partea stângă a căii de rulare în sensul creșterii de kilometraj.

Capacele cutiilor electromecanismelor nr. 6 din stația Laminorului (stânga) și nr. 6 din stația Străulești (dreapta)

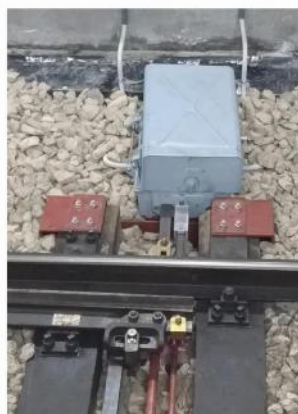
Figura 2.

Cutia electromecanismului de macaz nr. 6 din stația Laminorului prezintă ușoare zgârieturi pe partea superioară a capacului. Cutia electromecanismului de macaz nr. 6 din stația Străulești prezintă multiple lovituri și zgârieturi pe suprafața capacului și urme de lovituri la aproximativ 17 mm față de partea superioară a capacului. Capacul cutiei electromecanismului de macaz nr. 6 din stația Străulești a fost deplasat cu circa 20mm din poziția normală, în urma loviturilor.

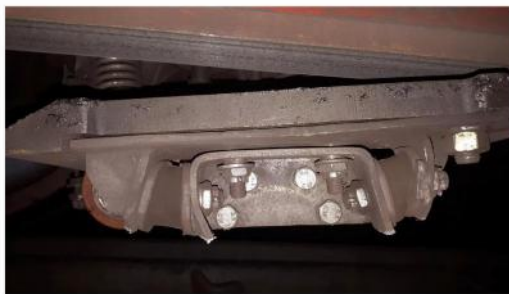
Figura 3. (sus) Captatorul avariat la REM 109, post efectuat în stația Gara de Nord 2 înainte de demontarea acestuia

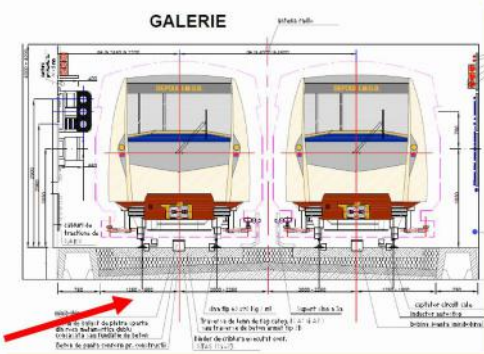
În documentația de atribuire, partea desenate, se regăsește planul „Secțiuni Tunele și Galerii” – cod document 4.06.058.000.AUT3-SCB11, întocmit de SC Metroul SA.

Figura 9. Extras din planul „Secțiuni Tunele și Galerii” – cod document 4.06.058.000.AUT3-SCB11, întocmit de SC Metroul SA, unde se regăsește valorile de 1250 -1500 mm.
