Buletinul AFER

Sumar 6/2015 (noiembrie - decembrie)

Documente eliberate de Agenția de Investigare Feroviară Română - AGIFER

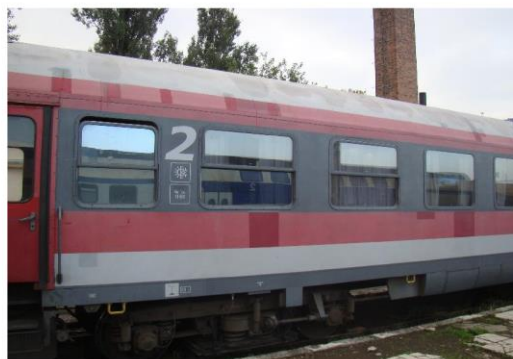
- la vagonul 50532049057-4 al doilea din componerea trenului :

- în dreptul compartimentului 3 de pe hol, geamul are rama din aluminiu lovită și spintecată
- deasupra geamului din dreptul compartimentului nr.2 lovitură laterală cu deteriorarea vopselei și infundarea tablei pe o porțiune de circa 500/200 mm.
- infundarea tablei pe acoperiș deasupra geamului compartiment nr.1 pe o lungime de circa 1000/10mm
- deasupra geamului din peronul frontal și deasupra ușii laterale de acces deteriorarea vopselei și infundarea tablei pe o porțiune de cca 1000/10 mm capăt de frână

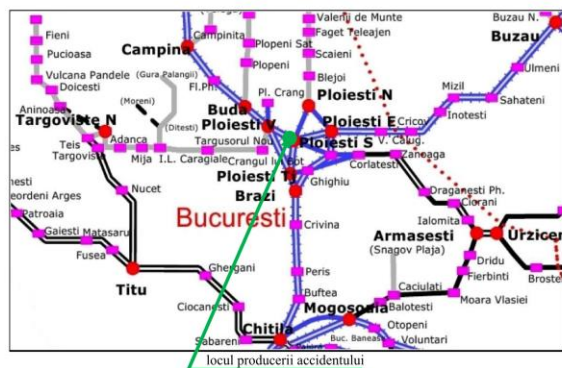
figura nr.1.

Cele trei vagoane au circulat în stare deraiată pe o distanță de aproximativ 170 m.

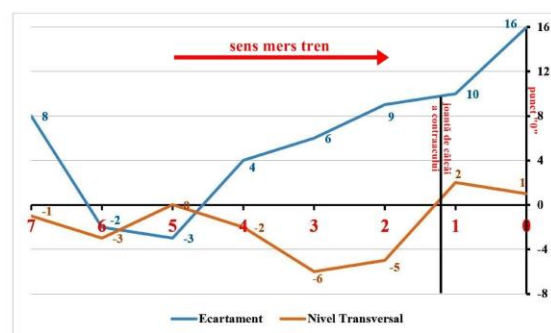
De la punctul „0” în sens invers de mers al trenului au fost marcați pe teren picheți din 2,5 m în 2,5 m, în punctele rezultate (7 puncte) fiind efectuate verificări ale ecartamentului și nivelului transversal al căii cu tiparul de măsurat calea.

Valorile ecartamentului și ale nivelului care sunt prezentate în diagrama de mai jos (figura nr.2).

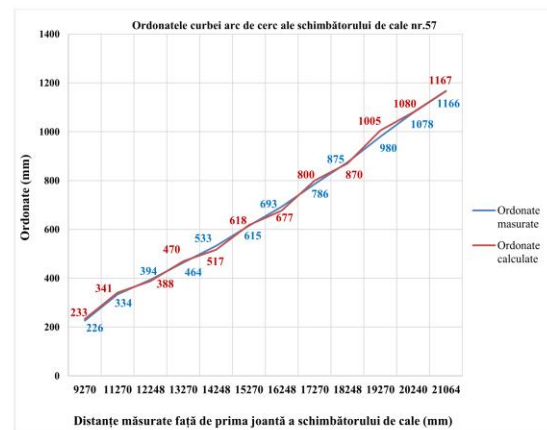
Figura nr.3 - Diagrama ordonatelor

Valorile măsurate ale ordonatelor au fost comparate cu valorile proiectate, rezultatele obținute au fost reprezentate în diagrama de mai jos (figura nr.3).

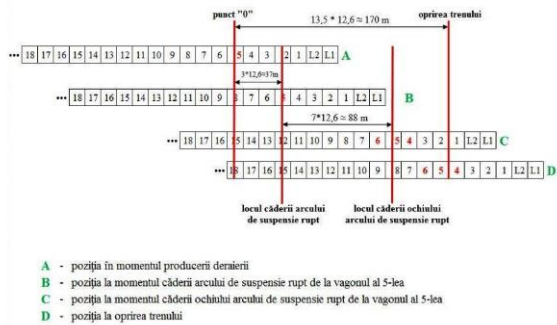
SCHIȚĂ

cu pozițiile ocupate de primele 18 vagoane de la momentul producerii deraierii până la oprirea trenului

- A - poziția în momentul producerii deraierii
- B - poziția la momentul căderii arcului de suspensie rupt de la vagonul al 5-lea
- C - poziția la momentul căderii ochiului arcului de suspensie rupt de la vagonul al 5-lea
- D - poziția la oprirea trenului

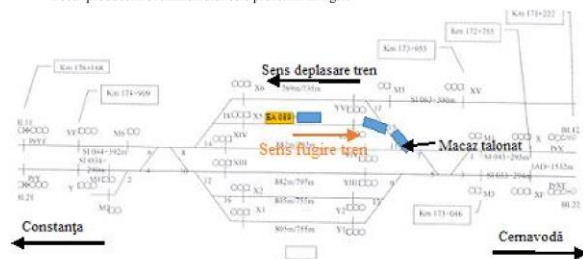
Locul producerii evenimentului este prezentat în fig.1.

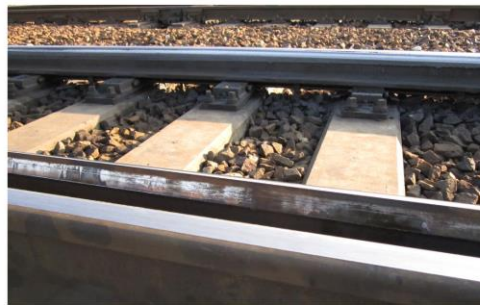
Fig. 2

- La interior, din analiza RIES L2000- istoric mesaje:
 - Secțiunea izolantă 11-15 ocupată pe luminoschemă;
 - Macazul 11 blocat împotriva manevrării;
 - Macazul 11 fără control pe nici una din pozițiile finale, la ora 05,35 fiind talonat.
- La exterior
 - Macazul 11 este de tip L700H plumbuit, cu toate componentele complete, EM talonabil;
 - Macazul 11 se afla în poziție corespunzătoare, cu acces de la macazul 15 la macazul 7;
 - La interiorul electromecanismului, contactele comutatoarelor în poziție normală;
 - Au fost efectuate probe și electromecanismul a funcționat normal;
 - Urme de frecare a roților locomotive pe acul macazului (fig. 2).

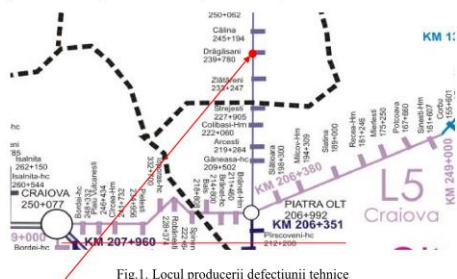
Fig.1. Locul producerii defecțiunii tehnice

Locul producerii defecțiunii tehnice este prezentat în fig.1.

Din primele verificări efectuate, s-a constatat ruperea fusului la partea scurtă a osiei motoare.
