# Buletinul AFER

## Sumar 3/2016 (mai - iunie)

<b>Documente eliberate de Agenția de Investigare Feroviară Română – AGIFER</b>	
Rapoarte de investigare finalizate în perioada 01.05.2016 – 30.06.2016 .....	137

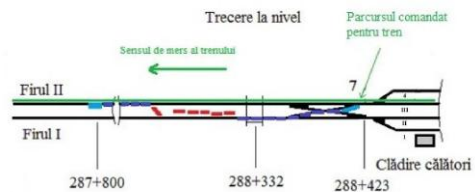
Fig.2 - Detaliul deraierii

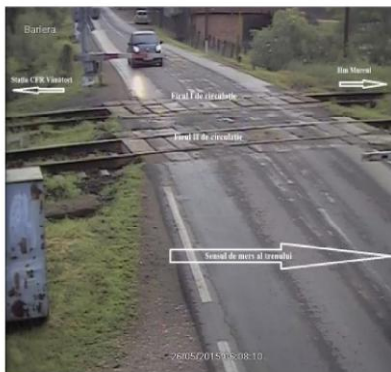
Foto nr.2 - Situația pe teren înainte de producerea accidentului, cu parcurșul de trecere asigurat pe firul II de circulație - instalația SAT în funcție

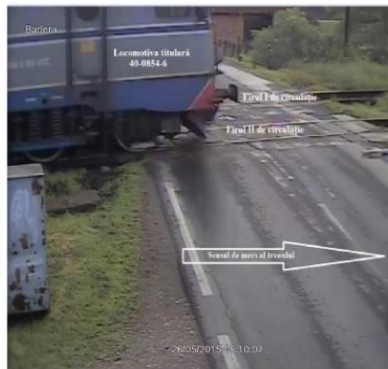
Foto nr.3 - Trecerea locomotivei prin trecerea la nivel afluță la 90 m după schimbătorul de cale nr.7

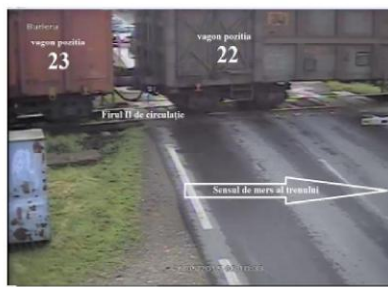
Foto nr.4 - Trecerea vagoanelor pozițiile 22 și 23 prin trecerea la nivel

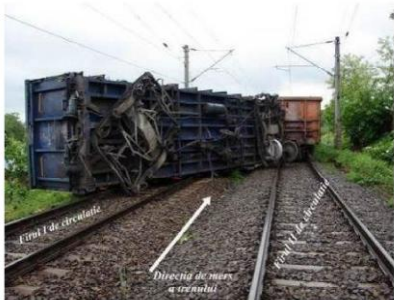
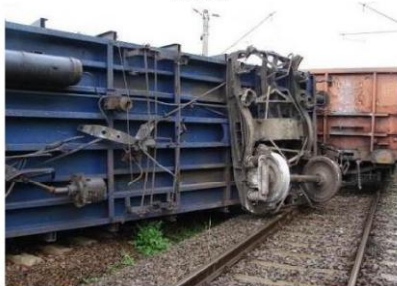
Al 24-lea vagon de la siguranță, cu nr.33565423372-5 era legat prin cupla de tracțiune de vagonul din față sa dar răsturnat între cele două fire de circulație, cu încărcătura împrăștiată pe terasamentul de cale ferată și pe taluzul din partea stângă sensului de mers, având la partea de rulare doar o singură osie situată în partea din față – foto nr.9-10. Pe sinele corespunzătoare firului I de circulație, urmele de frecare ale vagonului răsturnat erau evidențiate pe o distanță de aproximativ 90 m.

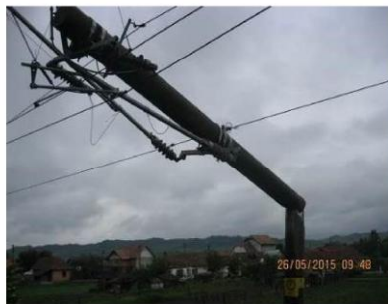
Foto nr.11

După vagonul răsturnat, în sens invers de mers al trenului la o distanță de aproximativ 70 m de acesta s-a constatat existența unui stâlp al liniei de contact rupt la o înălțime de aproximativ 3 m, fiind susținut de firul de contact – foto nr.11.

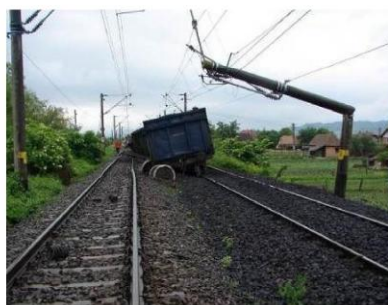
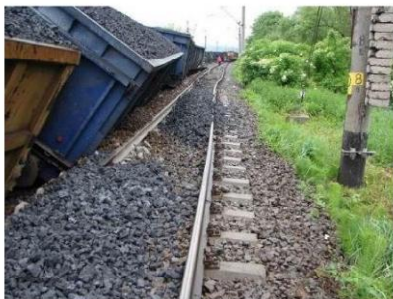
La aproximativ 5 m distanță de acest stâlp în sens invers de mers al trenului, pe firul I de circulație se găseau 5 vagoane (al 25-lea – al 29-lea de la siguranță) deraiate, din care 4 erau inclinate pe partea dreaptă în sensul de mers – foto nr.12-13.

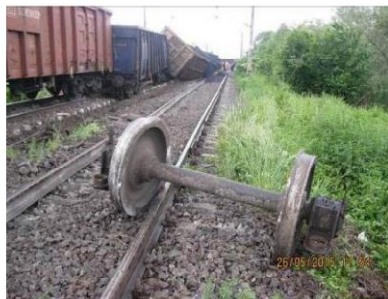
Foto nr.15

La aproximativ 140 m de la vagonul răsturnat spre urma trenului și 20 m de la trecerea la nivel măsurată în sensul de mers al trenului, pe firul II de circulație, s-a mai găsit o osie desprinsă de la vagonul răsturnat – foto nr.15.

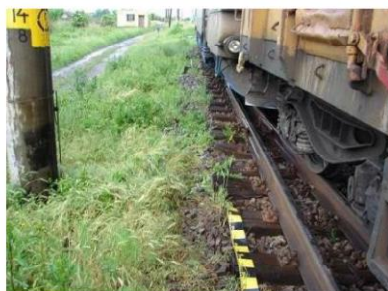
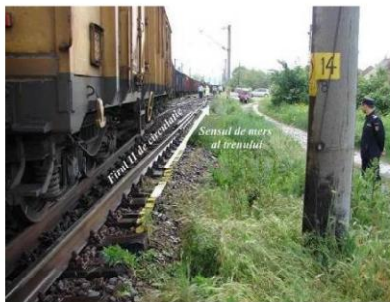
În urma celor cinci vagoane deraiate, legate de acestea, se găseau celelalte 8 vagoane din compunerea trenului împreună cu locomotiva împingătoare, toate pe firul I de circulație și în abutere pe bretea cu ieșire de la linia III spre acesta – foto nr.16-17.

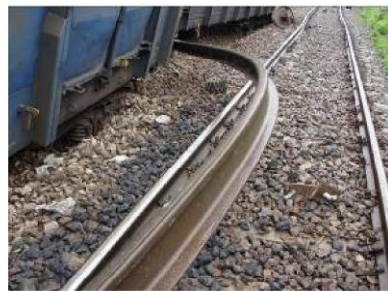
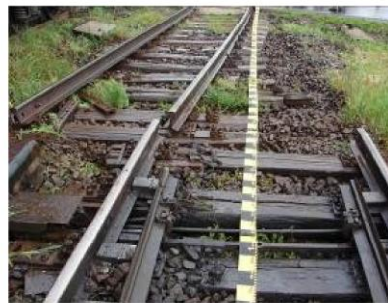
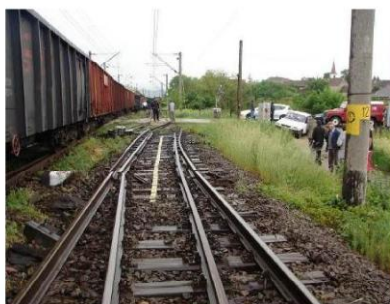
Din zona schimbătorului de cale nr.7 și până în dreptul celui de al 25-lea vagon de la siguranță, respectiv pe o distanță de aproximativ 290 m, s-au constatat urme de deraiere și de distrugere a traverselor și a elementelor de fixare a suprastructurii căii ferate – foto nr.19-21.

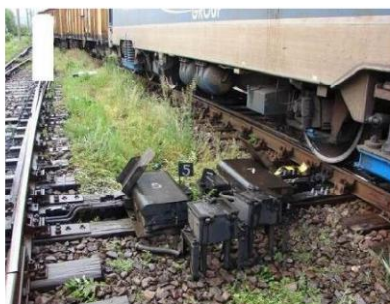
Foto nr.18

După producerea accidentului și oprirea trenului, locomotiva împingătoare se afla în zona schimbătorului de cale nr.7 – foto nr.18.

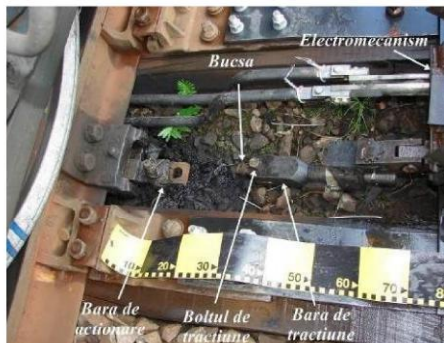
Foto nr.22

- bara de tracțiune a electromecanismului legată la linearul de manevrare a acestuia dar necuplată la bara de acționare a fixătorului de vârf – foto nr.22;

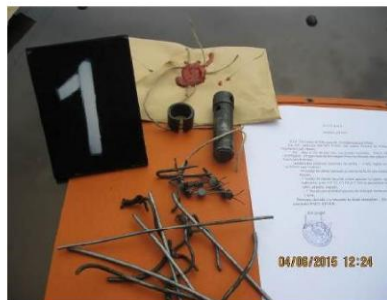
- că proveneau de la o lucrare anterioară la electromecanism, ca urmare a desfacerii barelor de control – foto nr.25;
- au fost găsite 4 bucăți sârmă de Ø 4 mm, cu o lungime de 150-160mm, rezultate de la o lucrare anterioară – foto nr.25;
- o bucată de sârmă îndoită cu lungime de 80 mm și o bucată de sârmă de o lungime 200 mm, toate de Ø 4 mm, (cele două bucăți cu lungimi diferite prezentând urme de mizerie și rugină), rezultate de la o lucrare anterioară – foto nr.25;
- siguranța piuliței speciale a barei de tracțiune nu era îndoită în partea superioară împotriva desfacerii – foto nr.29.

Foto nr.25 – Bolțul, bucușă și sârmele găsite în zona schimbătorului de cale nr.7

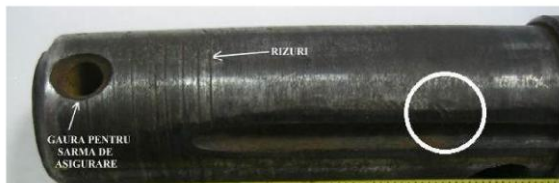
- pe corp, în partea opusă capului la o distanță de 48 mm se observă pe o treime din circumferință, rizuri, zonă care, în cazul unei montări corecte, se afla în contact cu falca inferioară a barei de tracțiune – foto nr.26. Unul dintre rizuri (ultimul dinspre capul bolțului) era în dreptul mijlocului găurii de Ø 5 mm prin care trebuia introdusă sârma de asigurare de Ø 4 mm – foto nr.27;

- pe tija bolțului erau urme de lovire cu un corp metalic – foto nr.26;

Foto nr.26 – Bolțul de la schimbătorul de cale nr.7

Comisia de investigare consideră că riziurile și loviturile constatate pe bolțul bară tracțiune nu puteau să apară în intervalul 06 – 26.05.2015.

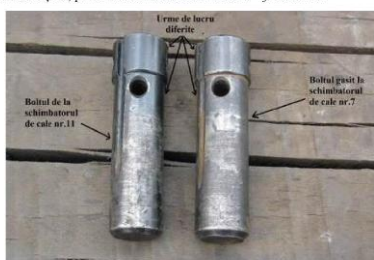
Având în vedere faptul că la data de 06.05.2015 s-au efectuat același tip de lucrări și la schimbătorul de cale nr.11, comisia de investigare a comparat starea de fapt la cele două schimbătoare, constatându-se faptul că cele două bolțuri de tracțiune, care conform documentelor puse la dispoziție, au fost montate în aceeași zi, prezentau urme de lucru diferite – foto nr.28.

Foto nr.28 – Bolțurile montate în aceeași zi la două schimbătoare de cale diferite

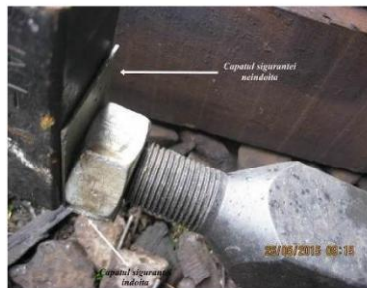
Foto nr.29 – Siguranța piuliței speciale a barei de tracțiune de la schimbătorul de cale nr.7

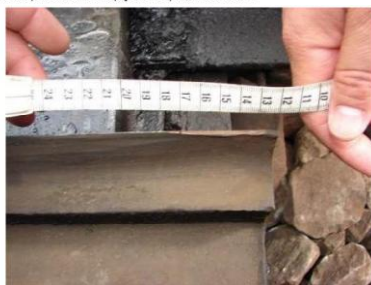
La vârful acului curb s-a constatat o urmă de lovire de 60 mm lungime – foto nr.31, produsă în timpul manevrării necomandate a macazului, fapt ce a făcut ca acul curb să se lipească de contraacul drept și să asigure circulația celorlalte roți pe direcția „în abateră”.

Foto nr.31 – Uрма de lovire pe acul curb

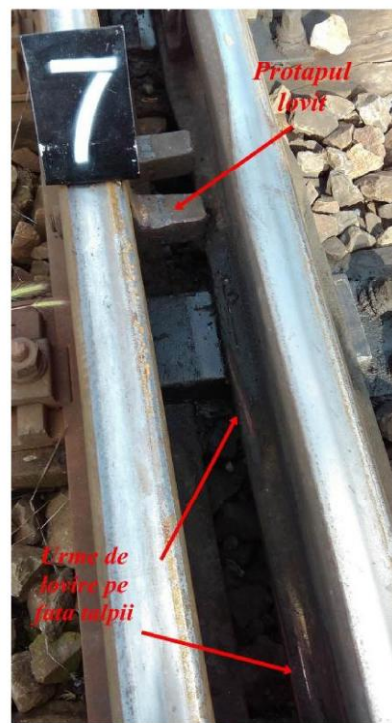
Foto nr.32

După această urmă, la o distanță de 0,85 m a fost observată o lovitură pe un protap dintre ac și contraac, cu deformarea acestuia – foto nr.32.

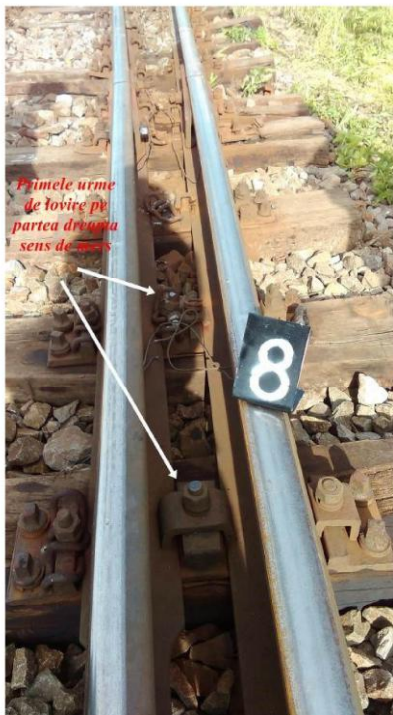
Foto nr.33

Pe partea dreaptă în sensul de mers al trenului, prima urmă de deraiere a fost observată între acul curb și contraacul drept pe un bulon vertical aflat la distanța de 11,74 m de joanta de vârf a schimbătorului – foto nr.33.

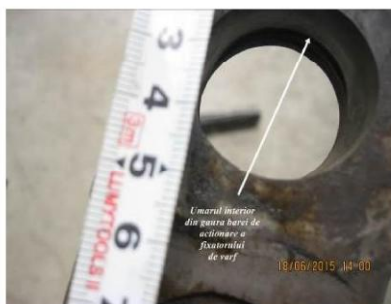
Foto nr.34

- gaura din bara de acționare a fixătorului de vârf (unde se introduce bolțul de tracțiune și bușa aferentă) era ovalizată pe direcția de acționare și prezenta pe această direcție un umăr pe interior, datorat unei uzuri neuniforme, la o distanță de 21 mm de fața superioară – foto nr.34-35;

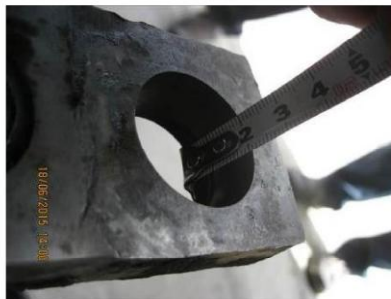
Foto nr.35 – Poziționare umăr interior

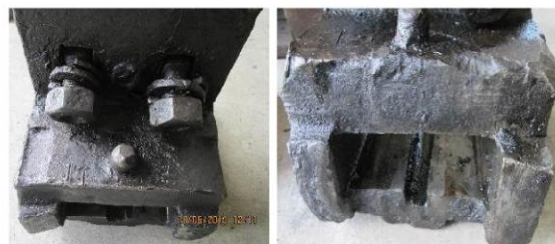
Toate casetele de înzăvorăre aveau umerii oblici deformați, valorile cotelor, atât a umerilor activi cât și a celor inactivi, nefiind cele prevăzute în documentația de referință (Caiet de sarcini PR. 2060-0, fila 16/71- Cutie de înzăvorăre Pr.1350-1.0/R), cu toate că au fost încărcăți cu sudură pentru realizarea înălțimii și înclinării - foto nr.37-42;

Caseta de înzăvorăre fixator de vârf, montată pe contraacul curb (inzăvorăre ac drept) Foto nr.37

Caseta de înzăvorăre fixator de vârf, montată pe contraacul drept (inzăvorăre ac curb) Foto nr.38

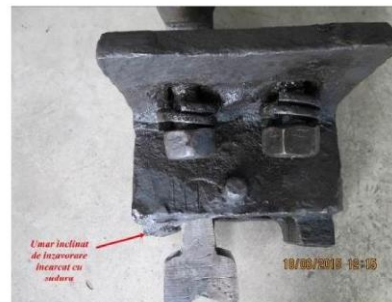
Foto nr.42- Caseta de înzăvorăre de la fixătorul de mijloc partea stângă în sensul de mers tren, montată pe contraacul curb (înzăvorăre ac drept) lângă o casetă de înzăvorăre nouă

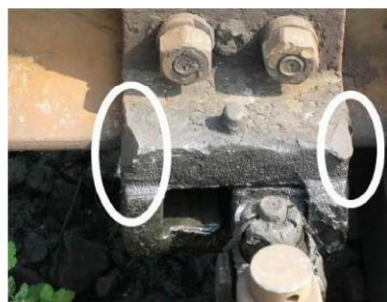
Foto nr.43

- casetele fixătorului de vârf prezentau urme de lovire de ciocan - foto nr.43;
- la toate casetele de înzăvorăre lipseau pofilele de fixare pe casete a plăcuțelor de siguranță (în formă „H”);
- la toate casetele de înzăvorăre lipseau plăcuțele de siguranță (în formă „H”) pentru împiedicarea desfacerii piulițelor de fixare pe contraacele acestora;
- la fixarea casetelor de înzăvorăre de contraace au fost folosite inele resort în locul șabilelor plate;

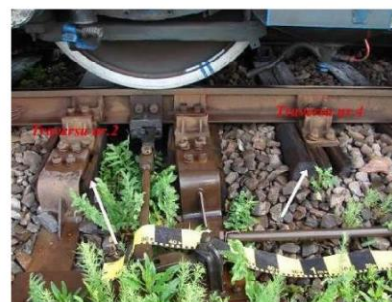
- traversa nr.1, cu crăpături în zona prinderilor, cu un tirfon pe interior inactiv, unul lipsă și unul activ pe exterior în partea stângă a sensului de mers al trenului și de atacare al macazului – foto nr.44;
- traversa nr.2 (prima din cele două traverse pe care era montat electromecanismul de macaz), cu prindere necorespunzătoare pe partea dreaptă (partea opusă electromecanismului), cu un singur tirfon pe partea interioară, iar partea exterioară era putredă și cele două tirfoane erau inactiv – foto nr.45-46;
- traversa nr.3 cu prindere completă;
- traversa nr.4, cu crăpături pe partea exterioară dreapta în sensul de mers al trenului, cu tirfoane slăbite.

Foto nr.45 – Traversele nr.2 și 4

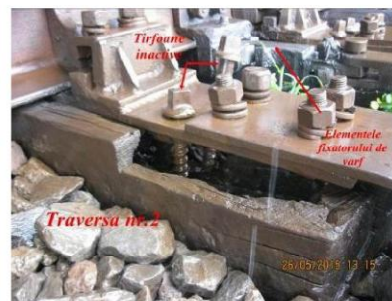
Foto nr.46 – Prinderea (tirfoane inactiv) la traversa nr.2

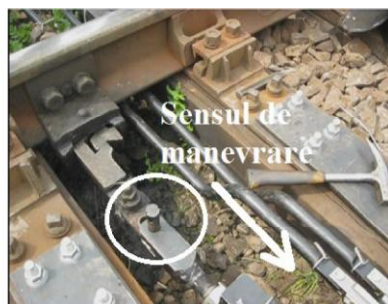
Foto nr.48- manevrarea din poziția intermediară către poziția de „PLUS”, bolțul este încă în partea superioară a furcii barei de tracțiune

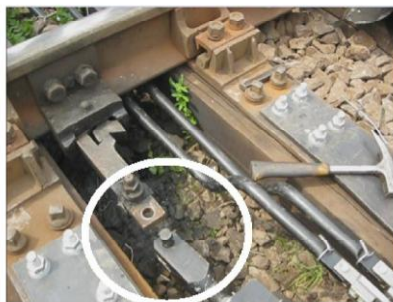
Foto nr.50- bolțul a căzut complet în orificiul din bara de tracțiune iar bara de tracțiune a căzut spre sol

- la probele efectuate cu bolțul și bușca care au fost găsite la fața locului după producerea accidentului, s-a constatat faptul că bușca nu stătea singură în bara de acționare întrucât avea un diametru mai mic decât orificiul corespunzător și cădea pe sol.
- s-a ridicat bolțul cu bușca montată, mai ușor decât cu bolțul nou și bușca nouă, cu ajutorul unui dom folosit ca pârghie, macazul fiind în poziția de „PLUS”, înzâvorât cu control. În momentul eliberării bușcii și implicit a barei de acționare a fixătorului de vârf fără a fi manevrat, bara de acționare s-a depărtat de drug circa 4 cm, electromecanismul a ieșit din control și fixătorul de vârf s-a stabilit într-o poziție intermediară fără nicio asigurare a acelor.

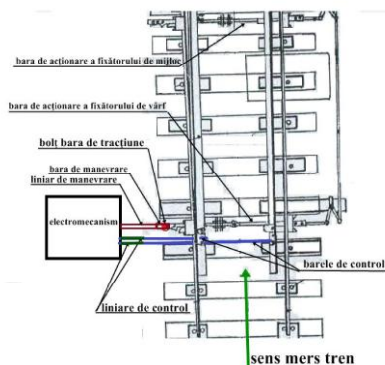
Fig.7 - Schimbătorul de cale nr.7 - liniarul de manevrare care împreună cu bara de manevrare alcătuiesc bara de tracțiune, face legătura prin intermediul bolțului barei de tracțiune, între electromecanism și bara de acționare a fixătorului de vârf cu clemă.

Constatarele efectuate de comisia de investigare și consemnate în capitolul C.5.4.2. Date constatate cu privire la linie referitoare la uzurile elementelor componente ale fixatoarelor de vârf și de mijloc și la starea traverselor din zona fixătorului de vârf conduc la concluzia că starea suprastructurii căii a constituit un factor care a favorizat dezlipirea acului inițial lipit de contraacul corespunzător.

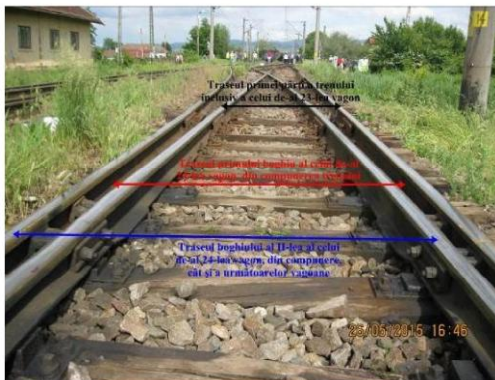
Foto nr.51

- în consecință, al doilea boghiu al vagonului nr.24 și celelalte vagoane din compunerea trenului au circulat pe direcția „în abateră”, cu ieșire de la linia III pe firul I de circulație - foto nr.51.

Având în vedere cele prezentate mai sus, comisia de investigare consideră că intreruperea lanțului cinematic de asigurare a fixătorului de vârf pentru poziția extremă a macazului nr.7 (acul drept lipit de contraacul curb și înzăvorât), cumulat cu starea tehnică a suprastructurii căii și cu uzurile existente la fixătorul de vârf al acestui macaz au determinat producerea accidentului feroviar.

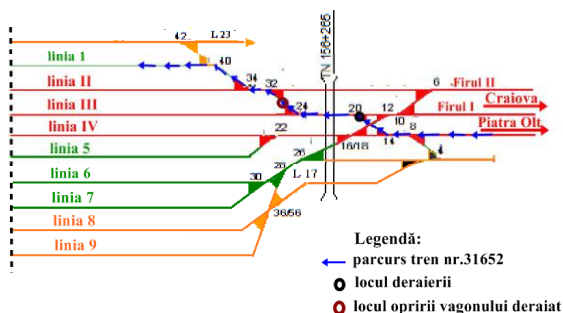
**Schița derailerii de la data de 22.05.2015 din capătul Y al stației CFR Caracal**

Din primele verificări efectuate la fața locului s-a constatat că vagonul nr.33877917047-5 se afla deraiat între schimbătoarele de cale nr.24 și nr.32, deraierea fiind produsă în cuprinsul schimbătorului de cale nr. 20, atacat pe la călcâi în abateri. Viteza de circulație pe schimbătorul de cale nr.20 era de 30 km/h pe directă și 45 km/h în abateri.

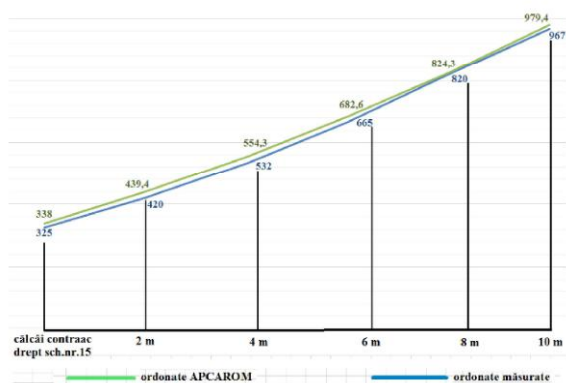
**Poziția căii în plan**  
Au fost măsurate ordonatele schimbătorului de cale nr.15, din 2 m în 2 m, de la călcăiul contraacului, obținându-se valorile reprezentate în diagrama următoare.

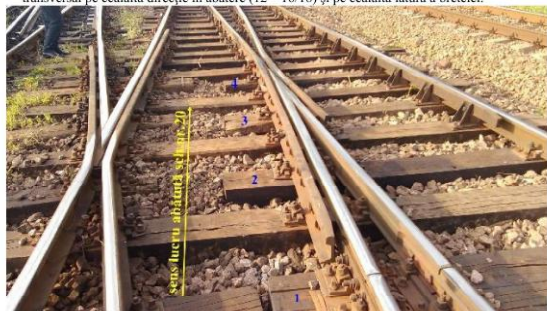
Foto nr.1

Având în vedere că nu s-au efectuat lucrări pe întreaga bretea, s-au observat următoarele aspecte:

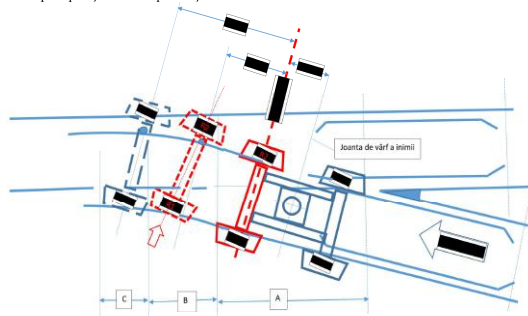
Schița nr.1

După parcurgerea unei distanțe de 3,1 m față de punctul „0”, osia 3-4 a deraiat cu roata din partea dreaptă (roata nr. 4) sens mers în exterior și roata din partea stângă (roata nr. 3) în interiorul căii, osia ocupând poziția marcată pe schița nr.1 cu litera C.

Coroborând valorile nivelului transversal cu ampatamentul boghiului de 1,8 m rezultă că în momentul când osia 1-2 a ajuns în punctul „0”, cadrul boghiului a fost supus unei solicitări de torsiune. Această solicitare de torsiune a boghiului a condus la o repartizare inegală a sarcinii Q pe roțile boghiului determinând încărcarea roților aflate pe diagonala 1-4 și descărcarea pe cealaltă diagonală 2-3.

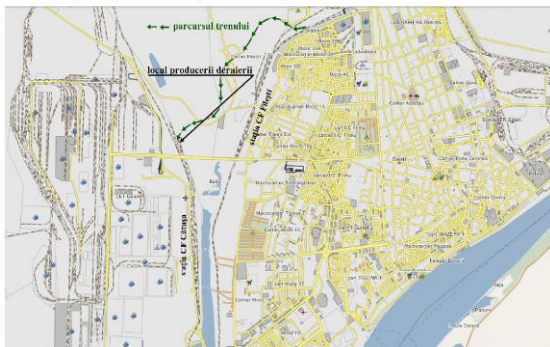
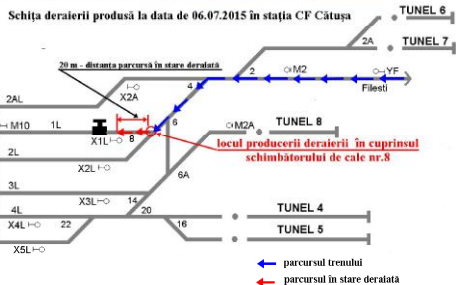
Schimbătorul de cale nr.R8, a fost atacat pe la vârf în abateră, trenul având parcurs de intrare spre linia 1L (linie cântar) a stației CF Cătușa din direcția Filești.

Locul unde s-a observat prima urmă de deraiere este situat în cuprinsul schimbătorului de cale nr.R8, pe zona șinelor de legătură, la o distanță de 7,31 m de vârful acelor (8,56 m față de joanta de vârf) schimbătorului de cale nr.R8.

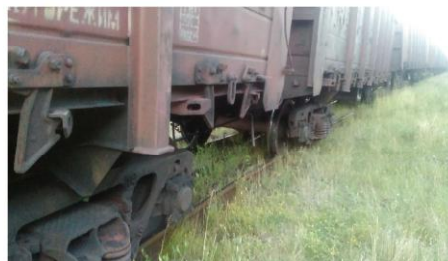
Foto nr.4

- al 11-lea vagon din componerea trenului era deraiat de ambele boghiiuri, având primul boghiu cu roțile osii nr.1 deraiate la circa 0,75 m în exteriorul căii, iar roțile osii nr.2 deraiate la circa 0,50 m în exteriorul căii iar cel de-al doilea boghiu al acestui vagon avea roțile din partea dreaptă de la ambele osii deraiate între firele căii și roțile din partea stângă de la ambele osii pe șină nederaiate.
- al 12-lea vagon era deraiat de primul boghiu în sensul de mers, cu roțile din partea dreaptă de la ambele osii deraiate între firele căii și roțile din partea stângă de la ambele osii pe șină nederaiate. (Foto nr.4).

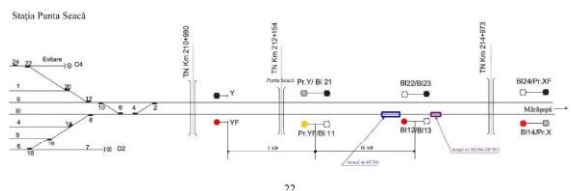
Figura 1

trenul de marfă nr.41786 a ocupat secțiunea IIAD, în timp ce dreza pantograf se afla înaintea semnalului luminos de trecere BL12 (Fig.nr.1);

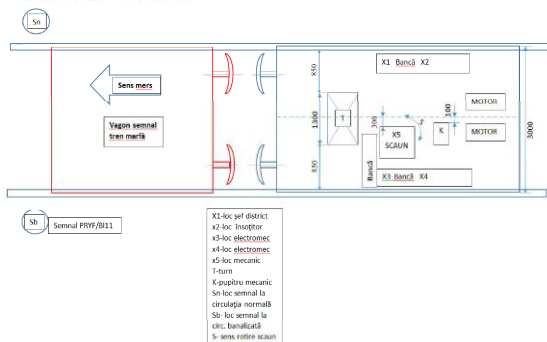
- având în vedere declarațiile personalului aflat în cabina drezinei pantograf, se poate concluziona că mecanicul și agentul autorizat de însoțire nu au comunicat între ei referitor la indicațiile semnalelor din parcurs și la existența unor eventuale obstacole;
- în urma verificărilor efectuate comisia de investigare a constatat faptul că, la nivelul operatorului economic deținător și utilizator al drezinei pantograf implicată în acest accident (SC „ELECTRIFICARE CFR” SA) nu există precizări, indicații, instrucțiuni de lucru sau proceduri care să detalieze poziționarea agentului de însoțire față de mecanicul drezinei pantograf, astfel încât să existe certitudinea că acesta își poate îndeplini atribuțiile și obligațiile care îi revin prin Instrucțiunile pentru circulația mașinilor și utajelor pentru construcția, întreținerea căii și a liniei de contact – nr.340/2003.

Figura nr.6. Poziția personalului aflat în drezina pantograf

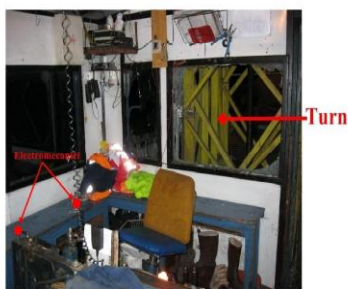
- prezența în cabina drezinei a șefului de district care se afla așezat pe bancă lângă agentul însoțitor (Foto nr.8);
- turnul aflat pe platforma drezinei pantograf (Foto nr.7);

Foto nr.7. Poziția în care se aflau electromecanicii aflați în cabina drezinei pantograf

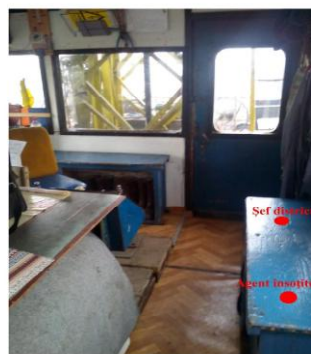
Foto nr.8.Locul în care se aflau agentul însoțitor și șeful de district

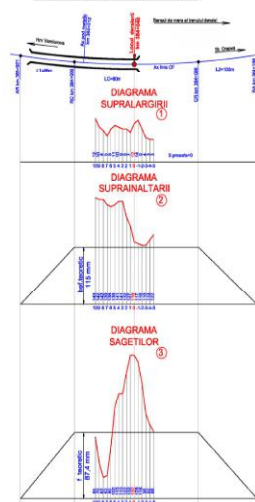
Fig. nr.3

**Analiza schematică a deraierii**

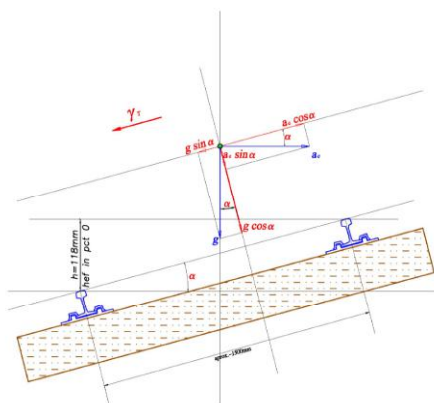
Fig. nr.4

Reprezentarea grafică a accelerațiilor în punctul 0

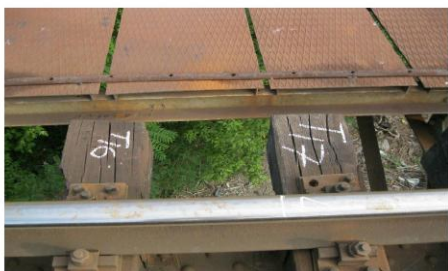
Foto nr.3

Pentru verificarea stării traverselor și a prinderilor, din punctul „0” în sens invers sensului de mers al trenului au fost inscripționate un număr de 42 traverse speciale de pod cu marcaje de la T1 până la T42.

Din verificările efectuate la fața locului asupra celor 42 traverse speciale de pod s-a constatat lipsa unui tirfon la placa metalică care asigură prinderea șinei de la firul exterior al curbei la traversa nr.T17.

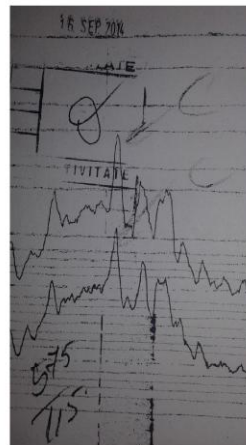
Foto. nr.4

Cu ocazia acestei măsurări, la km384+045 a fost înregistrat un defect la poziția căii în plan orizontal de tip C. Acest defect, vizibil pe banda vagonului de măsurat calea, nu a fost inclus în nota cu defectele depistate, nu a fost programat pentru remediere și nici nu a fost remediat, contrar prevederilor art.3.8 din *Instrucția pentru folosirea vagoanelor de măsurat calea nr.329/1995*.

Deși, conform prevederilor art.6.7 și 6.8 din instrucția mai sus amintită, banda vagonului de măsurat calea trebuia analizată de către șeful secției de întreținere linii în prezența picherului, iar defectele de tipul celui constat trebuiau remediate în cel mai scurt timp, în realitate aceste lucrări nu au fost efectuate.

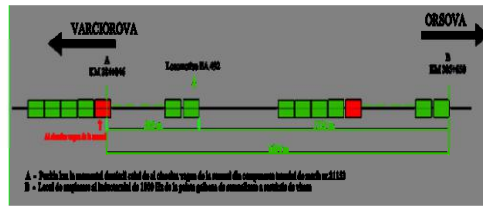
Fig. nr.5

Luând ca reper influența inductorului de cale de 1000 Hz de la paleta galbenă de semnalizare a restricției de viteză de la km 386+700 - 387+200, pentru care se cunoaște poziția inductorului de cale, km 385+650, și având în vedere km 384+046 la care s-a produs deraierea vagonului, rezultă că distanța între aceste două puncte este de 1604 m.

La momentul producerii deraierii, locomotiva se afla conform datelor din arătarea vagoanelor, la o distanță de 483 m de km 384+046, punctul în care s-a produs deraierea (fig.nr.5).

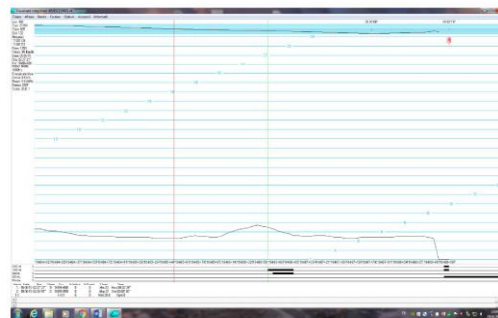
Fig. nr.6

Cunoscând această distanță s-a identificat pe diagrama de viteză poziția și viteza trenului la momentul deraierii (fig. nr.6).

Astfel, s-a identificat faptul că, deraierea vagonului s-a produs la momentul în care trenul rula cu o viteză constantă de 23 km/h. Distanța parcursă de tren cu viteza constantă de 23 km/h până la momentul deraierii a fost de 177 m și a cuprins atât întreaga curbă de racordare, cât și porțiunea de curbă circulară pe care s-a produs deraierea (fig. nr.6).

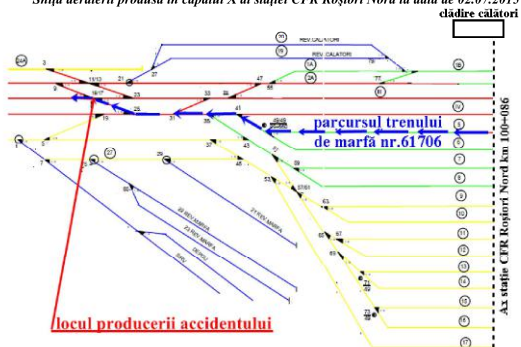
Fig. nr.2

Schița deraierii este prezentată în fig.nr.2.

## Schița deraierii produsă în capătul X al stației CFR Roșiori Nord la data de 02.07.2015

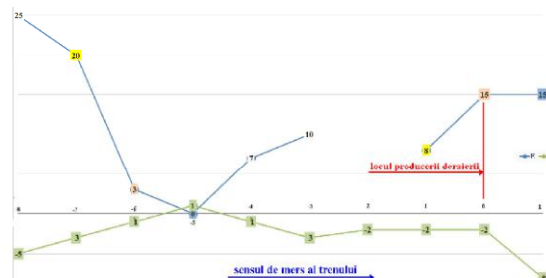
Au fost efectuate măsurători la ecartament și nivel transversal și verificări ale uzurii pieselor metalice, după eliberarea gabaritului căii, pe direcția și în sensul de deplasare a trenului (direcția abătută a TJD 15/17). Valorile parametrilor măsurători sunt prezentate în diagrama următoare.

##### Ecarteramentul căii

S-a constatat depășirea toleranței admise în punctul „0” cu 4 mm.

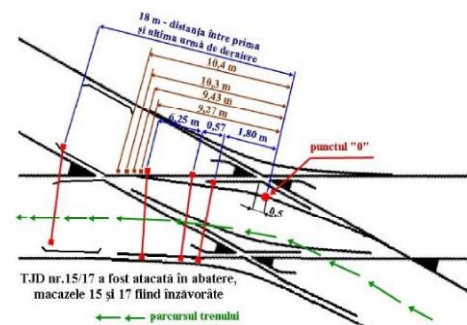
Distanța de la punctul „0” (prima urmă de deraiere) până la ultima urmă de deraiere este de aproximativ 18 m.

Detaliul deraierei este prezentat în schița următoare.

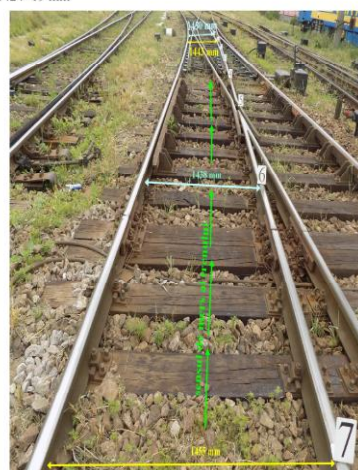
Coroborând ecartamentul căii din punctele „-1” și „0” (corespunzătoare primei osii în sensul de mers al locomotivei – osia nr.6) cu cel din dreptul punctelor „-7” și „-6”, (corespunzătoare ultimei osii în sensul de mers al locomotivei – osia nr.1) – Foto 11 și cu ecartamentul osiilor nr.6 și nr.1 (Tabelul 2), concluzionăm că în momentul în care osia conducătoare a locomotivei (osia nr.6) a atacat punctul „0”, jocul total transversal în cale al osiilor nr.6 și nr.1 se prezenta după cum urmează:

- Jocul transversal al osiei nr.5 (osia intermediară a primului boghiu) în momentul în care osia nr.6 era în punctul „0”, având în vedere faptul aceasta se afla în apropierea punctului „-1” era următorul:

Go5=1443-1424=19 mm
