Buletinul AFER

Sumar 6/2016 (noiembrie - decembrie)

al accidentului feroviar produs la data de 23.01.2016, pe raza de activitate a Sucursalei Regionale Căi Ferate București, în Hm. Aninoasa, în circulația trenului de călători nr.9438, prin declanșarea unui incendiu la automotorul Desiro 2114.

*Ediție finală
14 decembrie 2016*

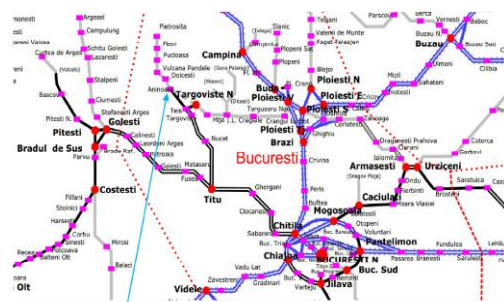
Fig.1 – Locul producerii accidentului

La data de 23.01.2016, în jurul orelor 06:00, în circulația trenului de călători Regio nr.9438, aparținând operatorului de transport feroviar de călători SNTFC „CFR Călători” SA, pe raza de activitate a Sucursalei Regionale de Căi Ferate București, în Hm. Aninoasa s-a produs un accident feroviar prin declanșarea unui incendiu la automotorul Desiro 2114.

În urma producerii acestui accident feroviar nu s-au înregistrat victime omenești sau răniți existând doar avarii la automotorul Desiro 2114.

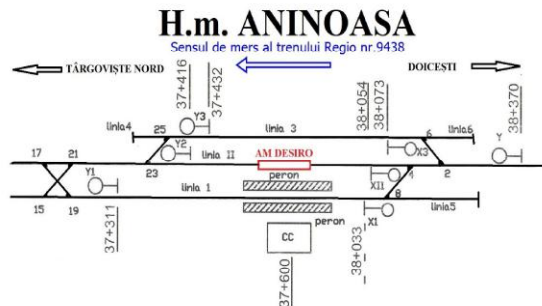
Fig. 2 - Poziția automotorului AM Desiro 2114 în Hm. Aninoasa

Incendul s-a produs la instalația de climatizare fără regulator situată pe acoperișul celui de-al doilea vagon cu nr.96-2614-4, primul în sensul de mers al trenului și se manifesta prin arderea înăbușită a componentelor acesteia.

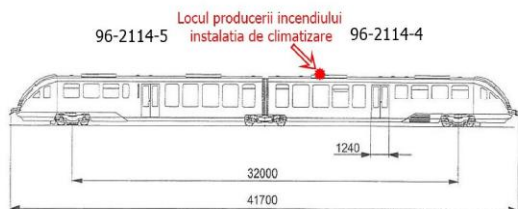
Fig. 4 – Locul producerii incendiului la automotorul Desiro 2114

- capacele instalației de climatizare erau demontate;
- capacele instalației de climatizare ale vagonului nr.2 (unitatea fără regulator) precum și componentele acesteia prezentau urme de fum;
- motorul de acționarea a clapetelor se afla căzut în interiorul incintei automotorului și prezenta urme de ardere.

- ventilatoarele dublu radiale partea stângă (2 bucăți) erau topite (Fig. nr.4);
- ventilatoarele dublu radiale partea dreaptă (2 bucăți) erau deformate termic (Fig. nr.4);
- servomotorul acționare clapetei aer era afectat termic; (Fig. nr.5)
- cablajul aferent instalației de climatizare avea izolație topită;
- blocul de siguranțe automate era topit;
- blocul de rele de comandă era topit;
- filtrele de colectare a vaporilor de apă erau afectate termic.

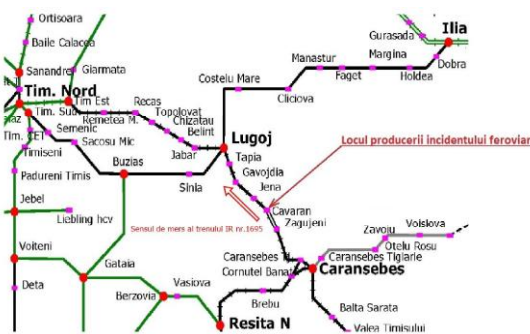
Fig. nr.1

Depășirea semnalului luminos de ieșire X II, al stației CFR Căvărân, s-a făcut în condițiile în care instalația de control punctual al vitezei trenului - INDUSI (denumită în continuare, instalația INDUSI) de locomotiva de remorcare a trenului, EA 369, era scoasă din funcție.

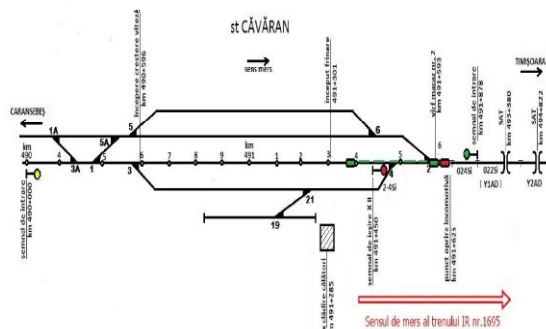
Fig. nr.2

Oprirea trenului de călători interregio nr.1695, la ora 06:54, s-a produs după ce trenul a depășit cu 175 m semnalul luminos de ieșire X II al stației CFR Căvâran, care era pe oprire, având indicația „OPREȘTE fără a depăși semnalul” (o unitate luminoasă de culoare roșie, spre tren), și a talonat macazul nr.2.

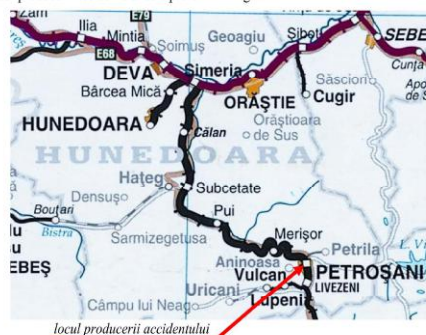
Fig. nr.1

La data de 11.01.2016, trenul de marfă nr.20954 (aparținând operatorului de transport feroviar SC CARGO TRANS VAGON SA), compus din 16 vagoane (de tip Eaos și Eacs) remorcat în dublă tracțiune cu locomotivele EA 254 în capul trenului și EA 791, ambele aflate în capul trenului, la gara în stația CFR Petroșani la linia 8 abătută, s-a produs deraierea de primul boghiu în sensul de mers, al vagonului nr.85535310074-3 (al 10-lea de la locomotivă), pe curba de după aparatul de cale nr.52 la km 78+543.

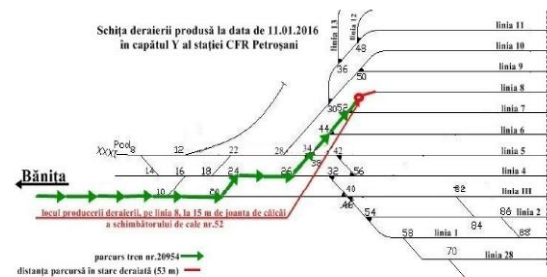
Fig. 2. Schița capătului Y al stației CFR Petroșani

Prima urmă de deraiere a fost constatată la km 78+543, acest punctul fiind situat în cuprinsul curbei de racordare Lr_1 .

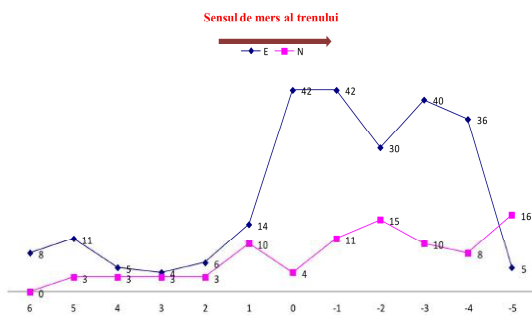
Fig. 4. Diagrama sagetilor (F)

de asemenea, între punctele „5”-„6” au fost efectuate măsurători ale săgeților la mijlocul corzii de lungime $c = 20$ m. Valorile înregistrate sunt prezentate în diagrama de mai jos (fig.4);

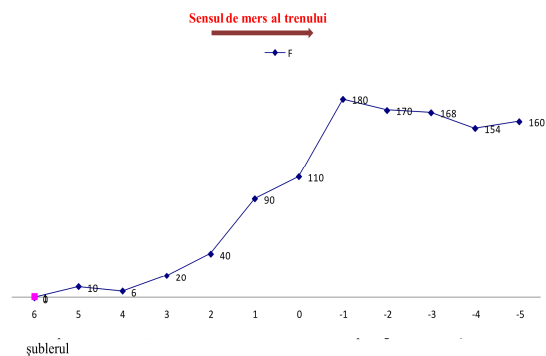
RC=78+548, CR=78+578 și RA=78+608. Raportat la sensul de mers al trenului, curba are deviație dreaptă,

- punctul în care a fost identificată prima urmă de deraiere, respectiv km 78+543 a fost notat ca punctul „0”. În acest punct „0”, pe fața laterală activă a ciupercii șinei de pe firul interior al curbei (șina din partea dreaptă față de sensul de mers al trenului) au fost constatate urme de frecare specifice căderii roții materialului rulant între firele căii (foto 2).

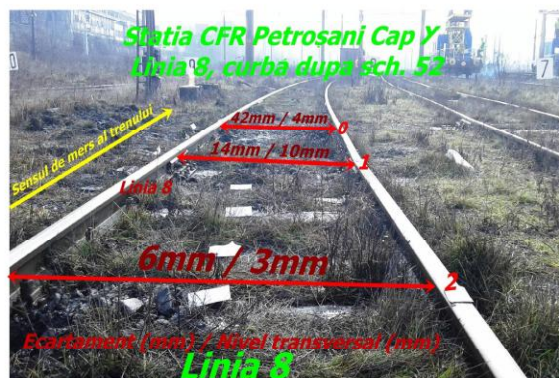
Foto 3. Valorile ecartamentului și nivelului transversal al căii în zona producerii deraierii

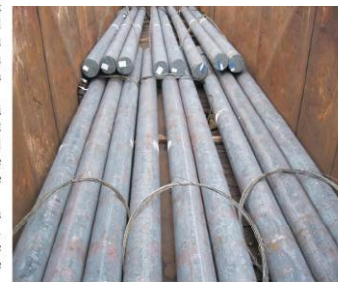
- vagonul nr. 85535310074-3 a fost încărcat de către SC Arcelor Mittal Hunedoara SA cu 17 bucăți țagle cu lungimi de 7250mm fiecare, cu un tonaj total de 56.050kg conform avizului de însoțire al mărfii;
- în urma verificărilor efectuate după producerea deraierii s-a constatat faptul că modul de așezare al încărcăturii a respectat prevederile Anexei II RIV, volumul 2, Metoda de încărcare 1.6.4. – Țagle din oțel.
- conform formularului „Arătarea Vagoanelor”, vagonul nr. 85535310074-3 a avut tara de 21.000kg și greutatea bruto de 77.000kg;

Foto 9. Încărcătura din vagonul deraiat

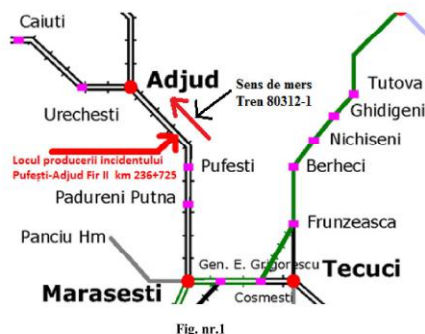
electrică DA 1516). Trenul a fost expedit din stația Letcani la 24.10.2016, ora 10:00 și a circulat în condiții normale până la Hm Larga Jijia unde a sosit la ora 10:14. Ajuns la Hm Larga Jijia, cu ocazia efectuării reviziei tehnice la sosirea trenului 80312-1 de către RTV autorizat, salariat al SC GFR SA - Punct de lucru Iași, s-a constatat lipsa roții volante de acționare a trapelor de descărcare de la vagonul nr.31535375188-8, situat în compunerea trenului al 6-lea de la vagonul de siguranță.

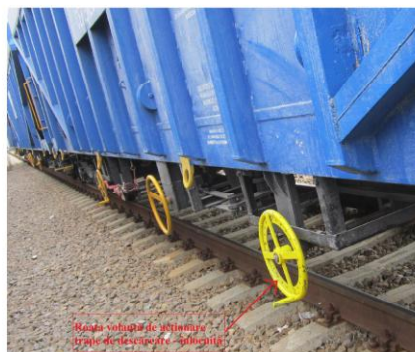
Foto nr.10

Starea tehnică a vagonului implicat în producerea incidentului, înainte de expediția trenului din stația CF Palas, a fost necorespunzătoare în sensul că nu au fost verificate și asigurate toate roțile de acționare a trapelelor de descărcare de la vagoanele din compunerea trenului. După producerea incidentului, la vagonul implicat, după ce a ajuns la destinație s-a completat și asigurat roata volantă de acționare a trapelelor de descărcare care căzuse la momentul producerii incidentului. (Foto nr.10)

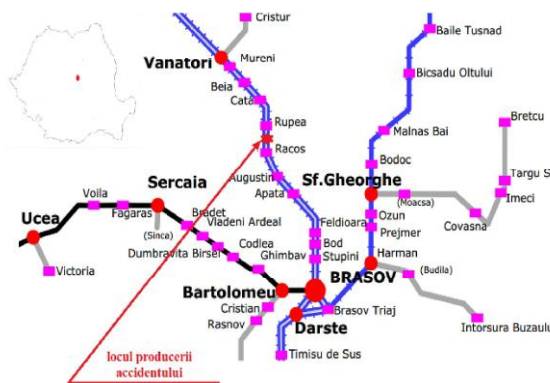
La data de 19.11.2015, în jurul orei 01:40, pe raza de activitate a Sucursalei Regionale de Căi Ferate Braşov, secţia de circulaţie Braşov - Vânători (linie dublă electricată), pe linia curentă de pe firul II între H.m. Racoş şi staţia CFR Rupea, la km 238+607, în circulaţia trenului de marfă nr.41758-1 remorcat cu locomotiva titulară EA nr.40-0456-0 şi locomotiva împingătoare EA nr.40-0869-0, s-a produs deraierea unui număr de şapte vagoane din care trei s-au răsturnat înspre firul I de circulaţie, afectând gabaritul de liberă circulaţie.

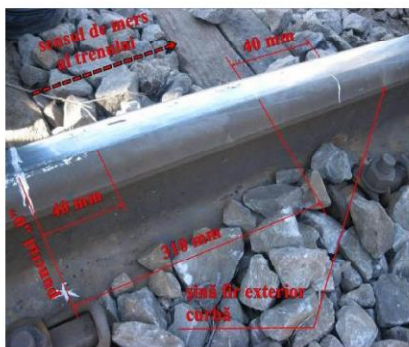
foto nr.2

În sensul de mers al trenului, la o distanță de 310 mm față de punctul „0”, pe suprafața de rulare a șinei de pe firul exterior al curbei, a fost identificată o a doua urmă identică și de aceeași lungime cu cea descrisă anterior, poziționată paralel față de aceasta - foto nr.2.

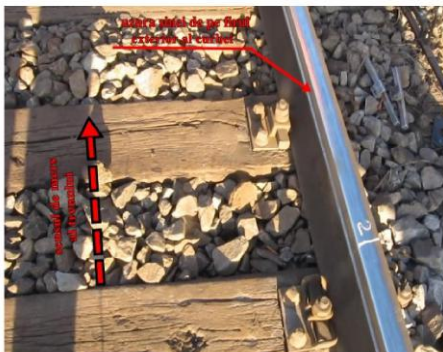
foto nr.5

- pe anumite zone față laterală activă a ciupercii șinei de pe firul exterior al curbei prezenta uzuri pronunțate - foto nr.5;

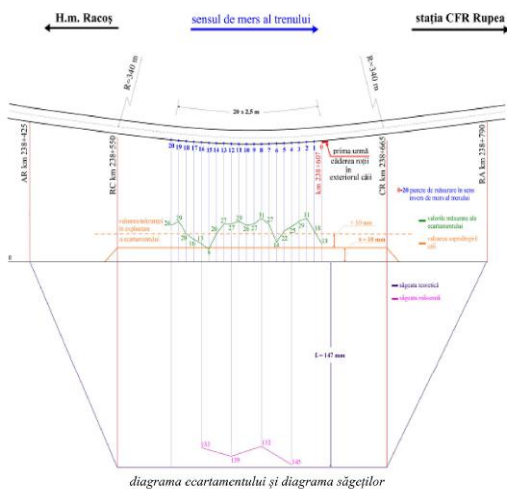
diagrama ecartamentului și diagrama săgeților

Valorile ecartamentului măsurate în punctele „0”-„20”, pictetate la baza de măsurare de 2,5 m, au scos în evidență faptul că, variația ecartamentului de 2 mm/m admisă de prevederile instrucționale, era depășită. Valoarea cea mai mare a acesteia a fost de 5,2 mm/m și s-a înregistrat între punctele „2” și „1” (în sensul de mers al trenului) - foto nr.8.

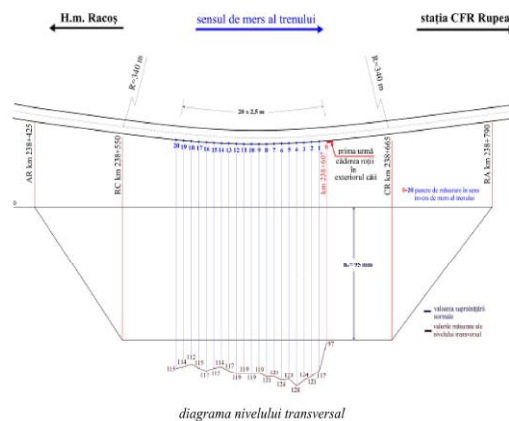
Valorile denivelărilor căii, măsurate în stare statică, pe zona punctelor „0”-„20” au scos în evidență că, torsionarea căii între punctele „1”-„0” are valoarea de 20 mm, depășind cu mult valoarea maximă admisă pentru viteza de 50 km/h (treapta restricției de viteză introdusă pe curba în cuprinsul căreia s-a produs deraieră). Valoarea maximă a torsionării căii admisă de prevederile instrucționale este de 15 mm, peste aceasta putându-se circula cu viteza de maxim 10 km/h.

diagrama nivelului transversal

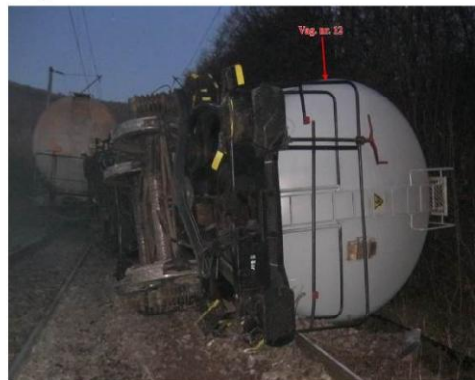
foto nr.9

- aferent, iar boghiul era fixat pe vagon, fără defecte evidente, roțile acestuia fiind puternic afectate de rulara vagonului în stare deraiată;
- primul boghiu în sensul de mers (corespunzător roților 5+6, 7+8) era așezat transversal peste șina din stânga a firului II de circulație (pe care a circulat trenul), la circa 16 m în urma vagonului pe care era montat;
- seturile de arcuri elicoidale de suspensie aferente roților 5 și 7 erau împrăștiate în dreptul celui de al 13-lea vagon din compunerea trenului;
- vagonul era legat prin aparatul de legare de vagonul din fața sa (al 11-lea din compunerea trenului);

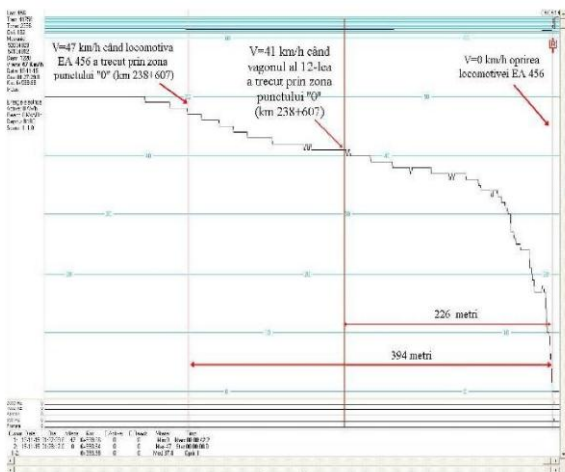
foto nr.11

Analizând înregistrările instalației de înregistrare a vitezei (IVMS) de locomotiva titulară EA nr.40-0456-0, coroborate cu distanțele pe care s-a circulat până la oprirea trenului cu vagoanele în stare deraiată a reieșit faptul că, la trecerea locomotivei titulare prin punctul „0” (punctul unde au fost constatate primele urme de escaladare a firului exterior al curbei de la km 238+607), viteza de circulație a trenului a fost de 47 km/h - ora 01:27:29,8, iar la trecerea celui de-al 12-lea vagon din componența trenului (primul deraiat) prin zona punctului „0” (km 238+607) viteza trenului a fost de 41 km/h - ora 01:27:43,8 - foto nr.11.

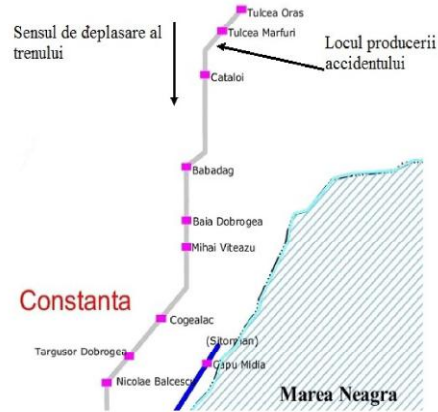
La data de 09.03.2016, în jurul orelor 09:15, în circulația trenului de marfă nr.93311d-2, aparținând operatorului de transport feroviar de marfă SNTFM „CFR Marfă” SA, pe raza de activitate a Sucursalei Regionale de Căi Ferate Constanța, între stația CFR Tulcea Mărfuri și halta de mișcare Cataloi, la km 133+700, s-a produs un accident feroviar prin declanșarea unui incendiu la locomotiva DA 1306 de remorcare a trenului.

În urma producerii acestui accident feroviar nu s-au înregistrat victime omenești sau răniți existând doar avarii la locomotiva DA 1306.

Fig.1 – Locul producerii accidentului

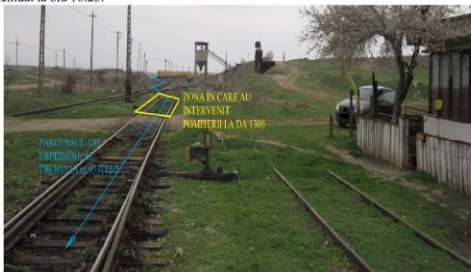
În momentul în care s-a încercat demararea trenului, personalul de locomotivă a observat degajare de fum în zona motorului de tracțiune nr.5. După asigurarea trenului cu frâna automată și directă a locomotivii s-a intervenit cu stingătoarele din dotare pentru stingerea incendiului care se manifesta în zona dozei de legătură a cablurilor de forță a motorului de tracțiune nr.5. Având în vedere că incendiul nu a putut fi stins și întrucât nu s-a putut lua legătura prin stația radio-telefon cu IDM din stația CFR Tulcea Mărfuri, mecanicul de locomotivă a solicitat sprijinul de la personalul care conducea locomotiva împingătoare DA 673. Acesta din urmă a avizat impieगतul de mișcare din stația CFR Tulcea Mărfuri despre apariția incendiului la locomotiva DA 1306 și a solicitat retragerea trenului în stație pentru a facilita intervenția pompierilor. După avizarea serviciului unic de urgență 112, la ora 09:30 trenul a fost retras la linia nr.6 din stația CFR Tulcea Mărfuri, locomotiva DA 1306 fiind oprită în zona cabinei nr.1 unde există drum de acces.

Pompierii militari din cadrul Detașamentului de Pompieri Tulcea au sosit la ora 09:40 iar incendiul a fost lichidat la ora 10:25.
