# Buletinul AFER

## Sumar 1/2017 (ianuarie - februarie)

al incidentului feroviar produs pe raza de activitate a Sucursalei Regionale de Căi Ferate Constanța în circulația trenului de călători nr. 1581 din data de 29.10.2016, între halta de mișcare Dunărea și stația CFR Cernavodă Pod.

privind accidentul feroviar produs la data de 12.03.2016, pe raza de activitate a Sucursalei Regionale de Căi Ferate București, între Ramificația Rudeni și stația CFR Chitila, în circulația trenului de marfă nr.40616-1

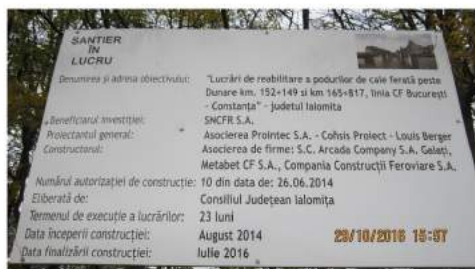
Fig.3

La data producerii incidentului, circulația se desfășura pe firul I de circulație, firul II de circulație fiind închis permanent în vederea executării „Lucrărilor de reabilitare a podurilor de cale ferată peste Dunărea km. 152+149 și km.165+817, linia CF București - Constanța” ( fig.3).

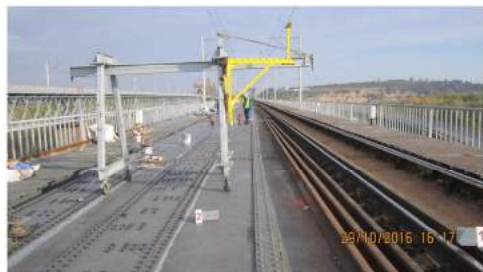
Fig.4

În fotografiile prezentate în fig.2 și fig.4 sunt marcate cu:

- 0 - locul loviturii profilului metalic,
- 1 - firul I de circulație pe care a circulat trenul nr.1581 în direcția Cernavodă Pod,
- 2 - firul II închis circulației, pe care se executau lucrări de reabilitare.

Firul II de circulație între halta de mișcare Dunărea și stația CFR Cernavodă Pod a fost închis începând cu data de 29.09.2015, conform telegramelor din SRFC Constanța - Comisia Regională de Închideri de Linie (fig.4). Infrastructura feroviară aflată în zona producerii incidentului este în administrarea CNCF „CFR” SA - Sucursala Regională de Căi Ferate Constanța.

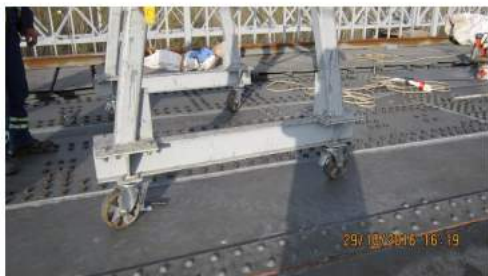
Fig.5

În momentul pregătirii pentru efectuarea lucrărilor a fost manevrat de circa 3, 4 muncitorii (fig.5), care după fixarea pe poziție aveau sarcina să blocheze cele 4 roți (fig.6) și să asigure dispozitivul cu chingile din pânză (fig.7) de balustrada podului.

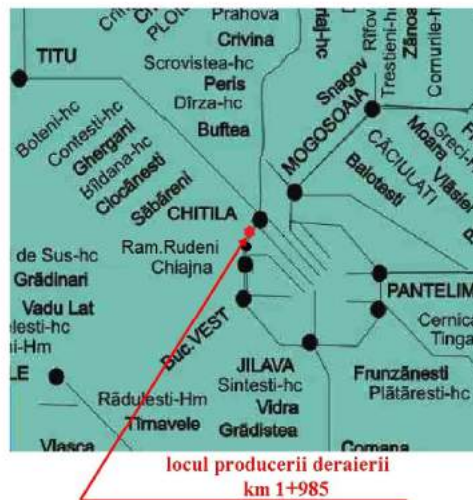
locul producerii deraierei  
km 1+985

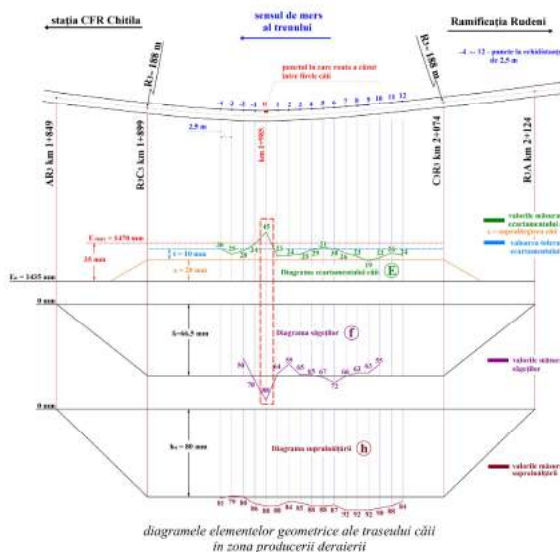
diagramele elementelor geometrice ale traseului căii în zona producției deraierei

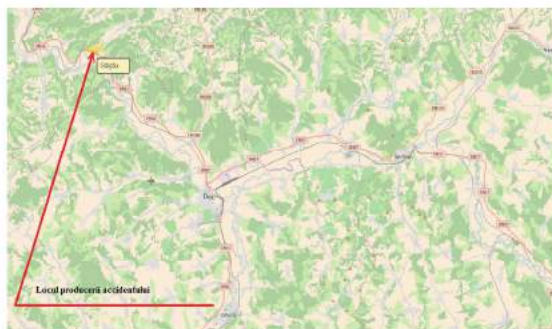
figura nr.1.

În urma verificărilor efectuate, pe teren s-au găsit piese și componente căzute de la vagonul deraiat (un tampon, o axă triunghiulară și un portabot cu sabot), iar la km 70+050, între liniile 4 și 5, a fost găsit un container gol, căzut din vagonul deraiat și care afecta gabaritul de liberă trecere al acestor linii.

Locul producerii accidentului este prezentat în **figura nr.1**.

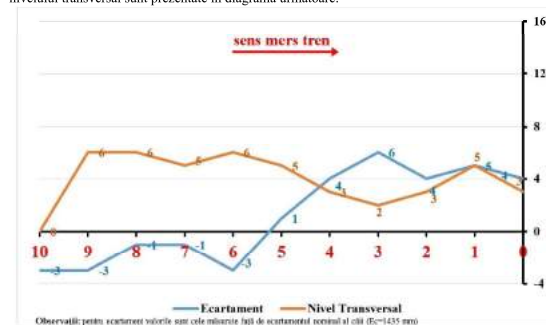
De la punctul „0” în sens invers de mers al trenului au fost marcați pe teren picheți din 2,5 m în 2,5 m, în punctele rezultate (10 puncte) fiind efectuate verificări ale ecartamentului și nivelului transversal al căii, cu tiparul de măsurat calea.

Valorile măsurate ale ecartamentului (față de ecartamentul nominal al căii E<sub>n</sub>=1435 mm) și nivelului transversal sunt prezentate în diagrama următoare:

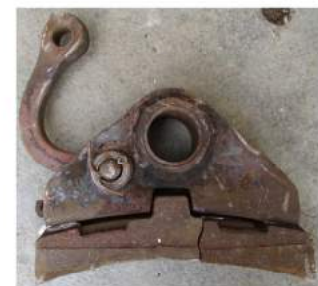
- ansamblul sabot, portsabot, atârâtor (prima axă triunghiulară, dreapta în sensul de mers):
  - sabotul cu o grosime de circa 40 mm crăpat în totalitate de lângă zona de fixare cu pana de sabot;
  - portsabotul prezintă multiple lovituri puternice, pe partea opusă celei de fixare a sabotului;
  - atârâtorul este deformat circular în jurul bușei (din portsabot) de fixare a axei triunghiulare.

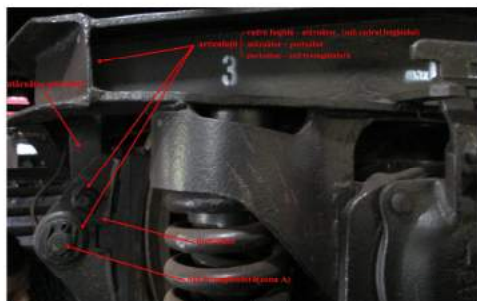
Fotografia nr.4

Din analiza constatărilor efectuate la locul producerii accidentului (urmele lăuate pe traverse anterior producerii deraierii, urmele lăuate pe contrașină, poziția pieselor căzute de la vagonul deraiat, etc), a constatărilor efectuate ulterior la vagonul nr.315335562775 și la piesele căzute de la acesta, comisia de investigare a concluzionat faptul că, anterior producerii deraierii a avut loc desprinderea axei triunghiulare din articulația cadru boghiu – atârănător, aflată în partea dreaptă sens de mers, urmată de desfacerea articulației din zona de conexiune B, acestea producându-se în condițiile circulației acestui vagon cu etrierul de siguranță rupt din dreptul primei găurii de fixare pe lonjeronul boghiului.

După cum se poate observa pentru ca o porțiune din axa triunghiulară să ajungă la nivelul traverselor, respectiv contrașinei, aceasta a trebuit să se desprindă din articulația existentă în zona de conexiune „B” și din una din articulațiile existente în zonele de conexiune „A” (conexiunea cadrului boghiului cu axa triunghiulară realizându-se cu ajutorul a trei articulații prezentate în fotografia nr.4, respectiv: cadru boghiu – atârănător, atârănător – portsabot și portsabot – axă triunghiulară).

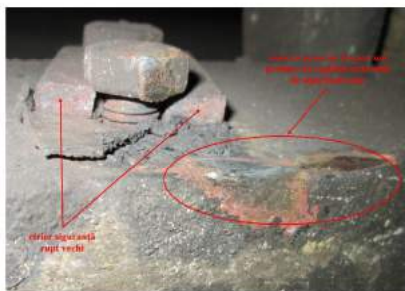
Fotografia nr.7

În momentul desfacerii celei de-a doua articulații, axa triunghiulară a căzut având o mișcare de rotație atât în jurul propriei axe cât și relativ în jurul celei de-a treia zone de conexiune (rămășiă funcțională). Cea de-a doua mișcare de rotație și implicit coborârea capătului din dreapta al axei triunghiulare, sens de mers, ar fi trebuit să fie limitată de către etrierul de siguranță corespunzător acestei părți. După cum se observă în fotografia nr.7, ruperea acestui etrier de siguranță s-a produs în dreptul primei găuri de fixare a acestuia pe lonjeronul boghiului, zonă greu vizibilă, fiind o rupătură veche. Pe lonjeronul boghiului sub zona producerii ruperii s-a constatat o porțiune cu urme de frecare noi produse de etrierul de siguranță rupt care a oscilat în timpul circulației vagonului. Existența acestei zone cu urme recente de frecare conduce la concluzia că ruperea etrierului de siguranță a avut loc anterior căderii axei triunghiulare pe el, deoarece greutatea acesteia ar fi produs deformația în jos a etrierului și nu ar mai fi oscilat în zona de fixare pentru a produce acele urme recente de frecare.

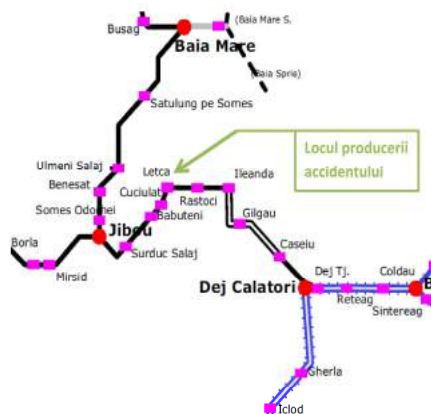
La data de 06.02.2016, ora 00:53, pe infrastructura feroviară interoperabilă de pe raza de activitate a Sucursalei Regionale de Căi Ferate Cluj, secția de circulație Deda-Dej Triaj-Jibou-Baia Mare-Satu Mare, în Hm Letca, zona km 98+985, în circulația trenului de marfă nr.42691 s-a produs deraierea a zece vagoane - **Figura 1**.

Figura 1 – Locul producerii accidentului

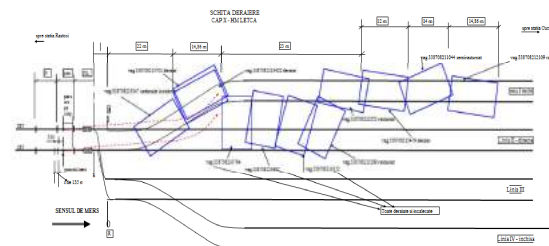
Poziția vagoanelor deraiate pe dispozitivul de linie al Hm Letca este prezentată în Figura 2

Figura 2 - Poziția vagoanelor deraiate pe dispozitivul de linie al Hm Letca

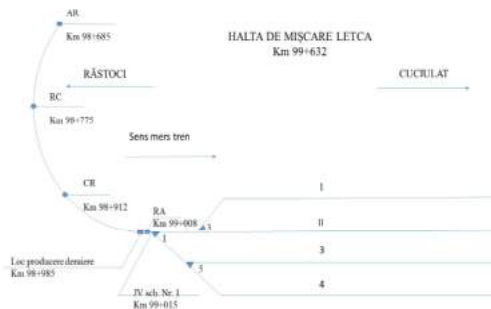
Prima urmă de deraiere a fost identificată pe a doua curbă de racordare - Figura 3.

Prima urmă vizibilă, lăsată de buza bandajului primei roți deraiate, pe suprafața de rulare a ciuperței șinei a fost identificată pe firul stâng, în cuprinsul celui de-al doilea panou tampon, la o distanță de 0,35 m după joanta existentă între primul și cel de-al doilea panou tampon și la aproximativ 29 m de joanta de vârf a aparatului de cale nr.1 din Hm Letca.

Figura 3 - curba pe care a fost identificată prima urmă de deraiere

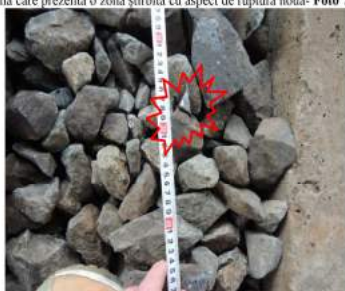
În zona deraierei, au fost identificate de către organele de Poliție TF o așchie metalică - Foto 6 și un cuponaș de șină care prezenta o zonă știrbită cu aspect de ruptură nouă - Foto 7.

Foto 6 - Așchia metalică

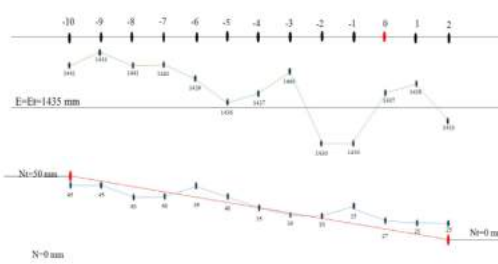
Din analiza mărimii parametrilor măsurați la data producerii accidentului feroviar în punctele menționate (Figura 10 - diagrama E/N) rezultă că:

Figura 10 - diagrama E/N

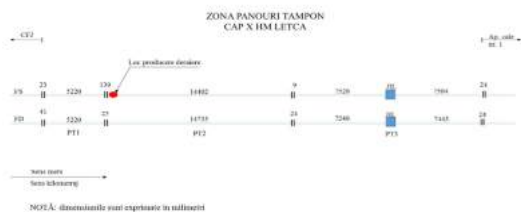
- s-au măsurat rosturile de dilatație pe zona panourilor tampon precum și lungimea panourilor tampon la temperatura ambientantă de 7,2°C, au rezultat valorile reprezentate în Figura 11.

Figura 11 – dispunerea panourilor tampon și rosturile aferente

- analizând valorile rosturilor de dilatație pe această zonă, rezultă următoarele:
  - în conformitate cu prevederile din *Instrucția nr.314/1989*, Tabelul 13, pentru o temperatură de +8°C (cea mai apropiată de temperatura de +7,2°C, la care au avut loc măsurătorile), prindere indirectă și panou de cale de 15 metri, rezultă o mărime normală a rosturilor de dilatație de 6 mm, cu o toleranță de +6-1 mm;

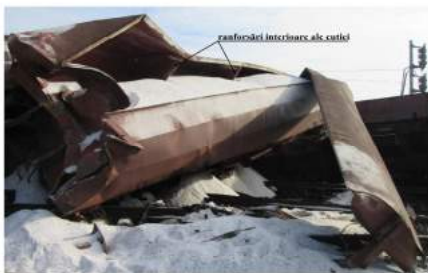
Foto 17-încărcătura și modul de distribuție a încărcăturii

Cele 29 vagoane din componența trenului de marfă nr.42691 au fost încărcate cu o cantitate de 50-52 tone de sare vrac. După cum se poate observa și în **Foto17**, la acest tip de vagon cutia are la interior o serie de ranforsări pentru rigidizare care realizează și o semi compartimentare a cutiei doar până la un anumit nivel al acesteia, partea centrală și partea superioară a cutiei vagonului nefiind practic compartimentată. Astfel că, în cazul vagoanelor din componența trenului de marfă nr.42691 greutatea încărcăturii fiind spre limita maximă înscrisă pe vagoane și neexistând elemente constructive care să împiedice aceasta, sarea vrac s-a distribuit pe întreaga suprafață a vagonului realizând astfel o încărcare uniformă.

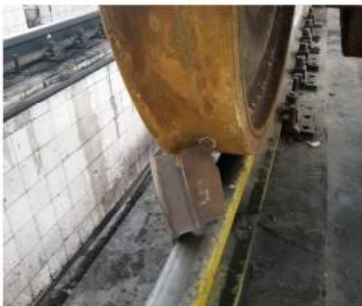
**Foto 20** - Poziționarea pe care a avut-o cuponașul față de roată, când s-a produs deraierea

După încercările făcute de comisia de investigare, a reieșit că singura poziționare a cuponașului față de roata vagonului, care putea conduce la urmele menționate, este cea ilustrată în **Foto 20**.

Din probele administrate rezultă că acest cuponaș s-a rupt în zona inimii sub acțiunea sarcinilor dinamice dezvoltate de tren, iar partea superioară a cuponașului s-a deplasat în plan vertical și a intrat în gabaritul de liberă trecere. Prima roată din stânga în sens de mers de la vagonul al 6-lea, a lovit și a escaladat cuponașul, a ieșit apoi de pe traiectoria normală, a rulat în continuare cu buza bandajului roții pe suprafața de rulare a ciupercii șinei, iar în cele din urmă a căzut în exteriorul căii.

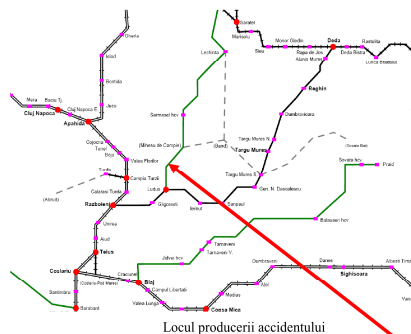
Fig. nr.1

În urma producerii accidentului s-au înregistrat pagube la suprastructura căii și la automotor fără a se înregistra pierderi de vieți omenești sau răniți.

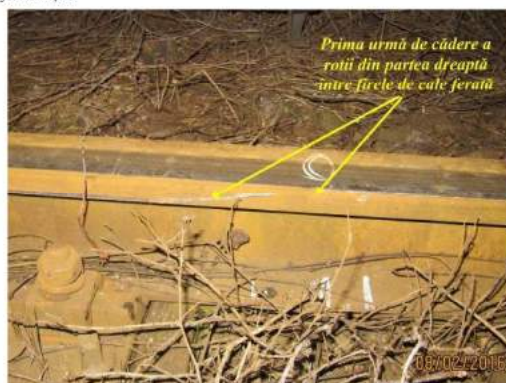
Foto nr.1

Din primele verificări efectuate la fața locului, s-a observat prima urmă de deraiere (de cădere a primei roți din partea dreaptă între firele căii) pe fața activă a ciupercii șinei din partea dreaptă a sensului de mers (șina corespunzătoare firului interior al curbei) – foto nr.1. Acest punct a fost notat cu „0” și s-a constituit ca reper în măsurătorile efectuate fiind poziționat la km.15+350.

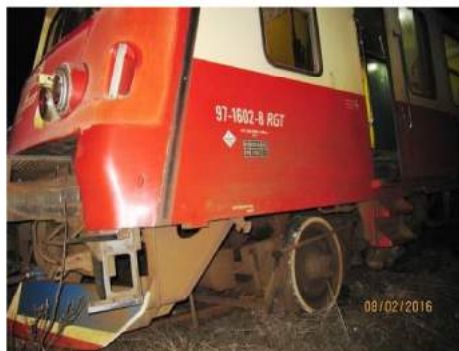
Foto nr.5

După oprire, automotorul a avut roțile primei osii deraiate, deplasate spre partea stângă la o distanță de 44 cm de ciupercă șinei, cea de a doua osie a primului boghiu aflându-se pe șinele de cale ferată (nederaiată) – foto nr.5 și 6.

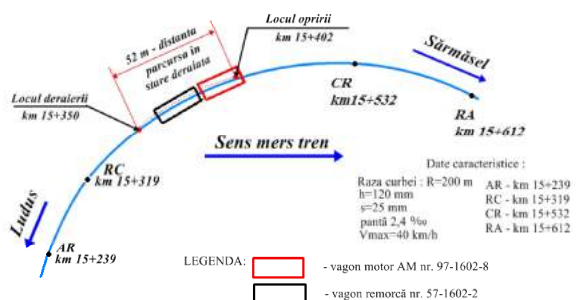
Fig. nr. 3

În zona producerii accidentului, traseul în planul orizontal al căii este alcătuit dintr-o curbă, cu deviație dreapta în sensul de mers al trenului cu raza  $R$ , care se racordează cu aliniamentele adiacente prin intermediul a două curbe de racordare având lungimile de  $l_1 = 80$  m, respectiv  $l_2 = 80$  m. Pe lungimea curbei circulare cu raza  $R = 200$  m supraînălțarea și supralărgirea sunt constante și au valorile  $h = 120$  mm, respectiv  $s = 25$  mm. Deraierea s-a produs în cuprinsul curbei circulare, la 31 m de punctul caracteristic RC - fig. nr.3.

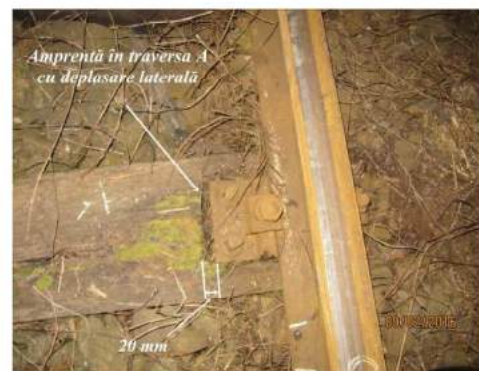
Foto nr.11

- amprente pe traverse ale plăcilor metalice cu adâncimi de circa 20 mm la un număr de 5 traverse (traversele inscripționate A, B, C, D, E), iar la traversa inscripționată cu litera A s-au constatat și deplasări laterale pe lungimi de circa 20 mm ale plăcilor metalice de sprijin a șinei pe traversă (foto nr.11, 12);
- prinderi cu tirfoane inactice traversa A - partea stângă toate cele 4 tirfoane, traversa C - partea stângă 2 tirfoane și 1 tirfon partea dreaptă, traversa D - partea stângă toate cele 4 tirfoane, traversa I - 1 tirfon partea dreaptă (foto nr.7, 8);

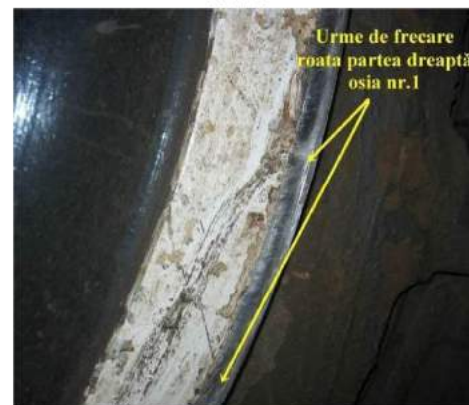
Foto nr. 14

- la osia nr.1 dreapta, au fost găsite urme de frecare pe fața exterioră a roții monobloc pe toată circumferința (foto nr.14);
- la osia nr.2, roata din partea stângă cu urme de frecare din loc în loc între punctele A<sub>2</sub> și A<sub>10</sub> pe flancul buzei;

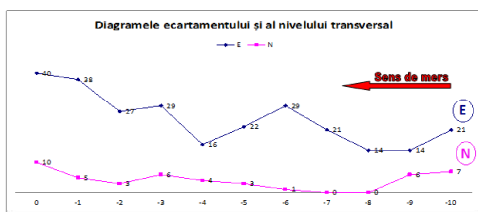
După deraiere s-au măsurat ecartamentul (E) și nivelul transversal (N) al căii cu tiparul de măsurat calea, din 2,5 m în 2,5 m, valorile înregistrate fiind reprezentate în diagrama de mai jos:

- pentru diagrama ecartamentului „E” - valorii ecartamentului nominal al căii  $E_c=1435$  mm;
- pentru diagrama nivelului transversal „N” - valorii nivelului  $N=0$  mm.

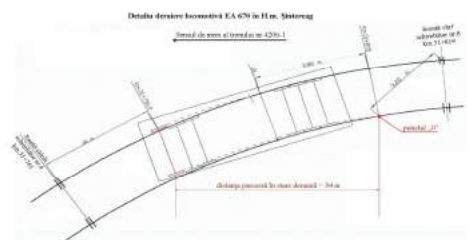
- Prima urmă de deraiere se află la km 31+815 și este o urmă făcută pe fața laterală activă a ciupercii șinei din partea stângă, datorită căderii între firele căii a roții din partea stângă a primei osii a locomotivei. Roata din partea dreaptă a aceleiași osii a rămas pe șină.
- Locomotiva a circulat o distanță de 3,8 m cu roata din partea stângă a primei osii deraiată, după care buza bandajului roții din partea dreaptă a aceleiași osii a escaladat umărul activ al ciupercii șinei, a rulat pe fața superioară a ciupercii șinei o distanță de aproximativ 1 m, după care a căzut în exteriorul căii.
- Locomotiva s-a oprit la km 31+781, parcurgând cu prima osie în stare deraiată o distanță de 34 metri.

- Deraierea primei osii a locomotivei s-a produs în condițiile menținerii în exploatare a unei infrastructuri a cărei elemente constructive erau într-o stare tehnică necorespunzătoare.
