# Buletinul AFER

## Sumar 2/2017 (martie - aprilie)

al accidentului produs la data de 21.03.2016,  
de pe raza de activitate a Sucursalei Regionale de Căi Ferate Brașov  
în halta de mișcare Augustin, prin deraierea locomotivei EA nr.91-53-0477-498-6

Raport de investigație  
Varianta finală  
20 martie 2017

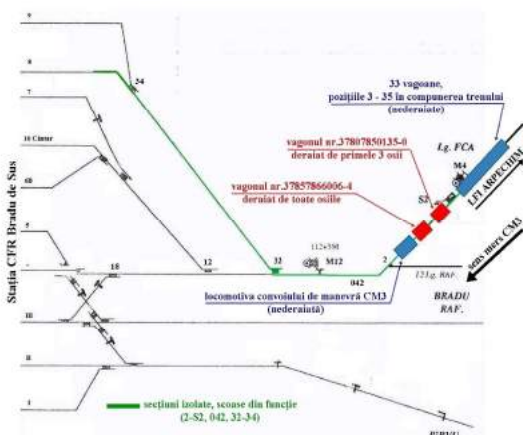
Fig. 2 Locul producerii incidentului

Locul producerii incidentului în stația CFR Bradu de Sus este prezentat în figura nr.2.

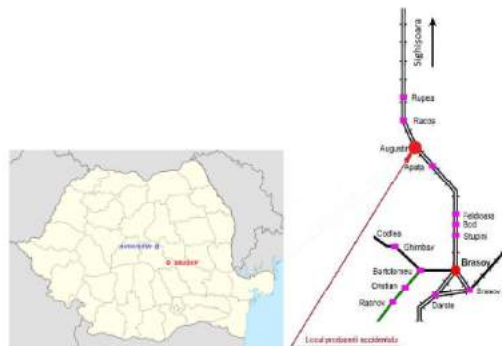
Fig. nr.1

Trenul de călători IR nr.1745 aparținea operatorului de transport feroviar de călători SNTFC „CFR Călători” SA și era deservit de personalul angajat al aceleiași operator de transport feroviar. Locul producerii accidentului feroviar este prezentat în *fig. nr.1*.

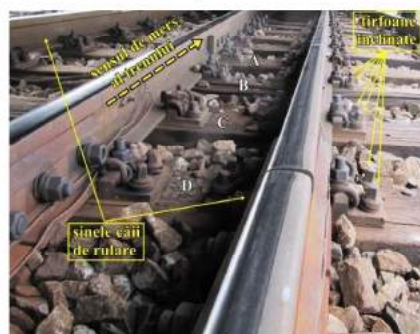
Foto nr.8

- S-au constatat următoarele:
- 5 traverse cu crăpături longitudinale inscripționate F, H, I, J, și L din care una prezenta și o zonă putredă (traversa L) - (foto nr.6,7,8);

- traverse pe zona șinelor de legătură, care în zona de fixare a plăcilor metalice aveau crăpături, iar tirfoanele erau înclinate înspre exteriorul curbei schimbătorului de cale;

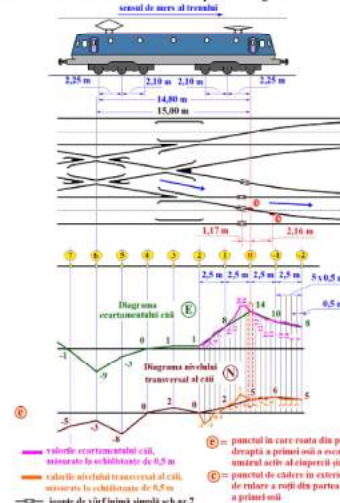
- referitor la ecartamentul căii
  - Verificările făcute la echidistanțe mai mici de 2,5 m au oferit informații mult mai precise în legătură cu realizarea ecartamentului căii în cuprinsul diagonalei nr.3-7 din breteaua nr.1-3-5-7.

Detaliu - diagrama valorilor ecartamentului și nivelului transversal

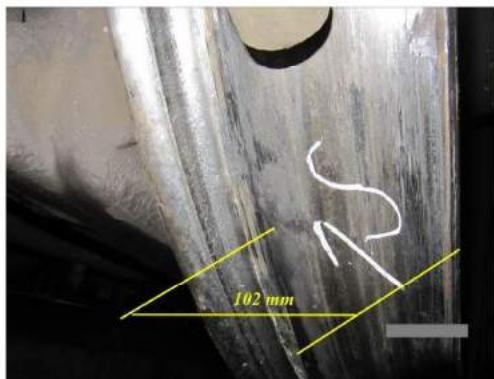
Foto nr.12

Tot cu această ocazie, pe suprafețele de rulare ale roților osiilor nr.6 și nr.1 (osiile de capăt) s-au constatat ecruisări ale materialului având o adâncime în valoare de cca 1 mm pe întreaga circumferință. Precizăm că, ecruisarea materialului s-a produs înainte de racordarea către flancul activ al buzei roții, până la o distanță măsurată față de fața exterioară a bandajului cu valori cuprinse între 101 – 103 mm (foto nr.12 și 13), fără a influența producerea accidentului.

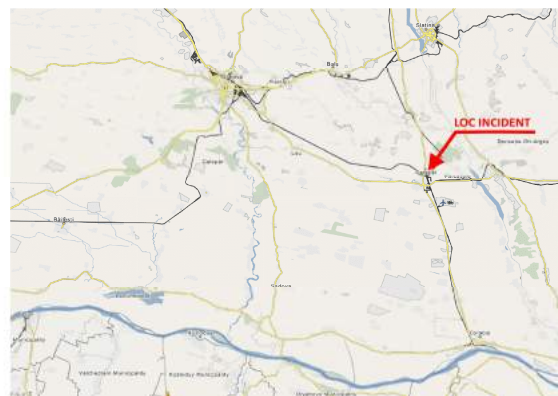
Fig. 1 – locul producerii incidentului feroviar

La data de 05.05.2016, pe raza de activitate a Sucursalei Regionale CF Craiova, secția de circulație Piatra Olt - Caracal, la gara trenului de marfă nr.39552 în stația CFR Caracal la linia 7, s-a produs lovirea capului electromecanismului de macaz nr.30, de către carcasa inductorului locomotivei diesel DA 92 53 0 611009-8, aflată în remorcarea acestui tren.

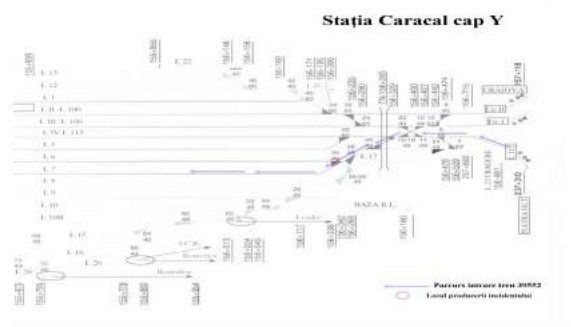
Fig.2 – parcursul de intrare al trenului în stația CFR Caracal

Șchița incidentului este prezentată în figura următoare:

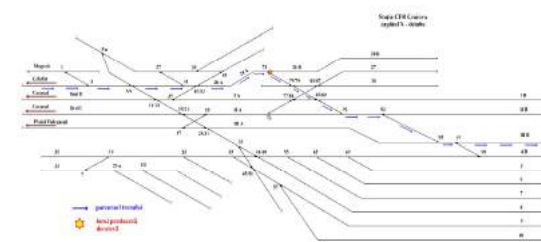
Fig. 2 – Parcursul trenului de marfă nr.39554

La intrarea în stație, pe parcursul comandat, în timpul circulației trenului de marfă nr.39554, în cuprinsul schimbătorului de cale nr.71, care era în poziție „pe abateră” atacat pe la vârful, s-a produs deraierea și răsturnarea vagoanelor al 10-lea și al 11-lea și deraierea de primul boghiu în sensul de mers al celui de al 12-lea vagon din componența trenului.

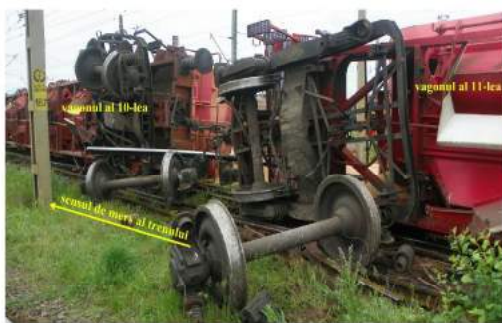
vagonul nr.33530843052-9 (al 10-lea) și nr.33530823184-4 (al 11-lea)

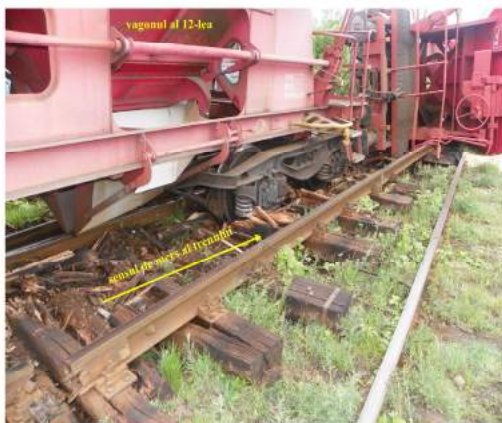
vagonul nr.33530823038-2 (al 12-lea)

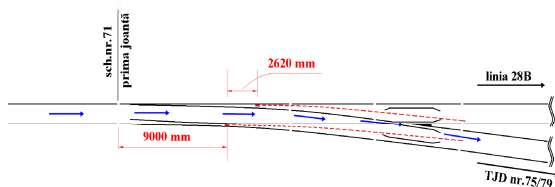
- măsurători efectuate în punctele caracteristice ale schimbătorului de cale nr. 71, începând de la vârful schimbătorului

Valorile ecartamentului căii, măsurate la prima joantă și la vârful acelor depășeau toleranțele admise în exploatare, prevăzute la art. 19, pct.1 și pct.2 din Instrucția de norme și toleranțe pentru construcții și întreținerea căii - linii cu ecartament normal nr.314/1989, cu 15 mm și respectiv 14 mm.

Valorile ecartamentului măsurate la câlcăul acelor depășeau valoarea toleranței admise în exploatare prevăzute la articolele din instrucția amintită anterior, dar comisia a conchuzionat, că aceste valori au fost influențate de distrugerea sistemului de fixare a pieselor componente ale schimbătorului de cale, de traversă.

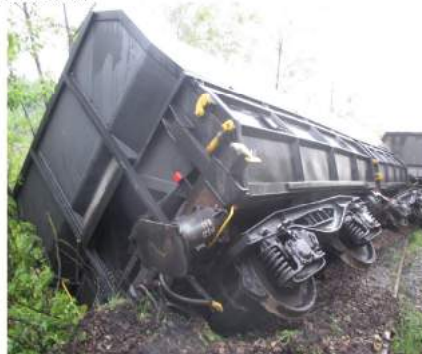
Cele două vagoane au circulat în stare deraiată circa 40 de metri, primul vagon din compunerea trenului oprindu-se cu capătul dinspre locomotiva de remorcare în dreptul bornei hectometrice corespunzătoare km 39+000.

Poziția primului vagon din compunerea trenului după deraiere

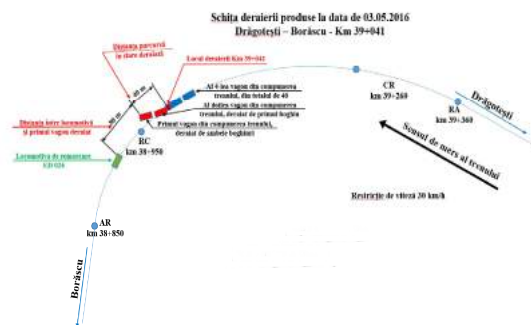
##### Schita producerii derației

În profil longitudinal, traseul căii în zona producerii accidentului este în declivitate de  $\delta=5,7\%$  (pantă în sensul de mers al trenului).

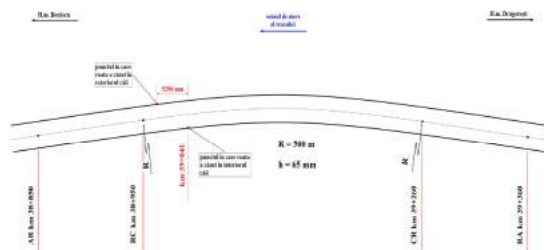
La km 39+041 a fost identificată, lângă șina din partea stângă în sensul de mers al trenului, o urmă de cădere între firele căii a unei roți. La o distanță de 5290 mm de această urmă, pe partea dreaptă față de sensul de mers, a fost identificată o urmă de cădere a unei roți în exteriorul căii.

Punctul primei urme de deraiere punctul de la km 39+041, respectiv punctul în care roata din partea stângă a căzut între firele căii, a fost definit ca punctul „0”.

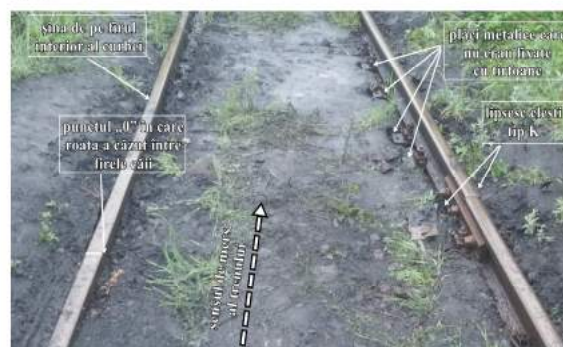
În partea dreaptă, aproximativ în dreptul punctului 0 este o joantă la care eclisele sunt susținute de 3 șuruburi orizontale, iar la un capăt de șină lipseau cleștii tip K pentru fixarea tălpii șinei de traverse.

După această joantă, în sensul de mers al trenului, erau 4 traverse consecutive la care lipseau tirfoanele pentru fixarea plăcilor metalice.

Raportat la modul de alcătuire a suprastructurii căii, punctul „0” se află în cuprinsul zonei de respirație a unui tronson de cale fără joante.

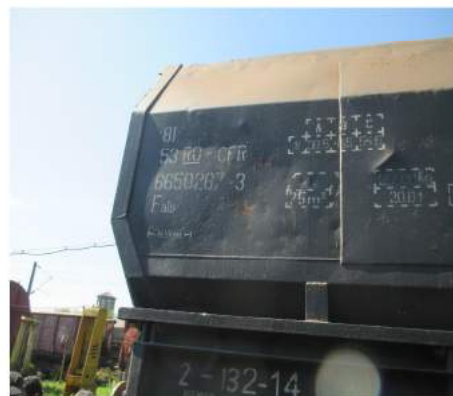
țara înscrisă pe vagonul nr.81536650267-3

- toate cele 40 de vagoane din componența trenului de marfă nr.23652 au fost încărcate de către SC CEO SA – SDM Târgu Jiu - EMC Jił la data de 03.05.2016 cu cărbune energetic;
- conform celor înscrise în formularul „Notă de masă” anexa la „Scrisoare de trăsura pentru grupuri de vagoane” seria A nr. 0708227 în cele două vagoane deraiate au fost încărcate cu 55.200 kg (vagonul nr.81536655144-9), respectiv cu 56.000 kg (vagonul nr.81536650267-3). Menționăm faptul că, în același formular, la vagonul nr. 81536650267-3, la rubrica „țara” a fost trecut valoarea de 24 tone, deși țara înscrisă pe vagon era de 25.500 kg (25,5 tone);

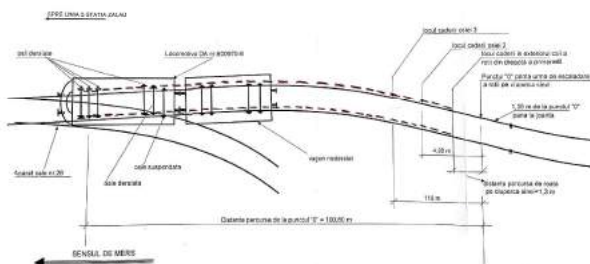
Imaginea 2- Schița parcursului în stare deraiată a locomotivei DA 970

Trenul a circulat în condiții normale până la intrare pe linia VC abătută spre linia 2M din stația CFR Zalău Nord. După înscriere pe parcursul efectuat pe linia VC la linia 2M, între aparatele de cale nr.4 și nr.26, pe secțiunea 056, s-a produs deraierea de primele 5 osii în sensul de mers al locomotivei DA 970, în jurul orei 02:26, locomotiva oprindu-se peste aparatul de cale nr.26. (imaginea 2).

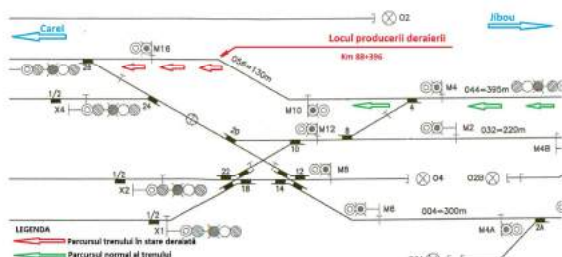
Imaginea 3 - Locul producerii deraierii - stația Zalău

În zona producerii deraierii, stația CFR Zalău capătul Y- linia dintre aparatele de cale nr.4 și nr.26 este realizată în declivitate de 3,61 la mie, pantă în sensul de mers al trenului. Traseul liniei CF în plan orizontal este alcătuit din două curbe alăturate și de sens contrar (C1) și (C2), fără aliniament între ele, ale căror raze au valoarea de 300m (R1=R2=300m). Secțiunea transversală a căii ferate în care s-a produs deraierea se află situată pe cea de a doua curbă în sensul de mers al trenului (C2), la o distanță de 1m față de Km 88+397 ce reprezintă punctul matematic de inflexiune al celor două curbe (C1) și (C2). Cele două curbe circulare fără aliniament între ele au următoarele elemente caracteristice:

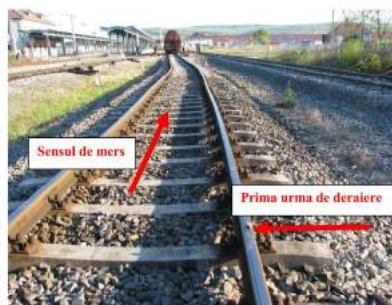
Imaginea 4 – prima urmă de deraiere

La locul producerii deraierei, s-a constatat că prima urmă de escaladare s-a produs la șina din partea dreaptă a căii, având ca referință sensul de rulare a trenului, la km 88+396 al stației CFR Zalău, considerat punctul „0”. (imaginea 4)

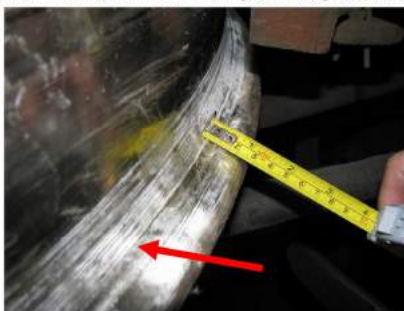
La locul producerii deraierei, comisia de investigare a constatat că suprafața de rulare a bandajelor prezenta urme de cuțit rezultate în urma unui proces tehnologic de așchiere (Imaginea 5)

Imaginea 5 - urme de cuțit rezultate în urma unui proces tehnologic de așchiere

Din verificările imediate făcute de comisia de investigare a rezultat că locomotiva DA 970 a fost supusă unei operațiuni de reprofilare prin strunjire a bandajelor de la roți, iar deraierea locomotivei s-a produs la primul drum al locomotivei după operațiunea de reprofilare prin strunjire. Totodată s-a aflat că SC IRLU Dej, nu a măsurat parametrii rugozității suprafețelor rezultate în urma strunjirii roților de locomotivă. În consecință, comisia de investigare a luat decizia ca să se facă măsurarea rugozității suprafețelor strunjite de pe buza bandajelor de la locomotiva DA 970.

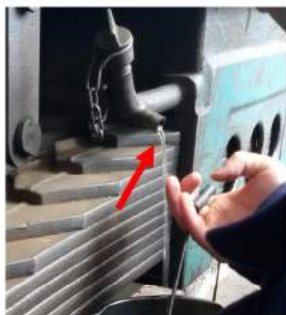
Imaginea 7 - cantitatea de apă scursă la boghiul 1 deraiat a fost mai mică decât la boghiul nederaiat

Cantitatea mai mică de apă scursă din cutia de arc a boghiului deraiat, arată că acea cutie de arc era parțial golită de lichid. Dacă în cutie s-ar fi găsit o cantitate oarecare de ulei, acesta s-ar fi decantat deasupra apei și s-ar fi scurs și el, după scurgerea apei. Faptul că lichidul care s-a scurs a fost doar apă, conduce la concluzia că, cutia de arc de la boghiul deraiat, era parțial goală și nu conținea deloc ulei.

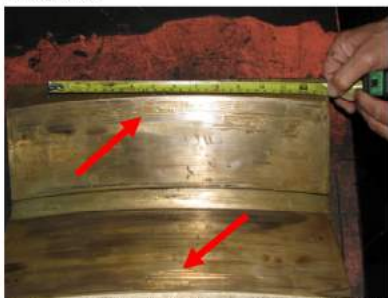
La data de 30.05.2016 în Depoul de locomotive Dej, a fost ridicată locomotiva de pe boghiuri și s-a constatat la verificarea plăcilor de alunecare din bronz, că acestea prezintă șanțuri produse de frecarea cu sabotii de alunecare din oțel, cea mai afectată fiind placa de alunecare de la boghiul 1 stângă (Imaginea 8).

Imaginea 8 - șanțuri produse de frecare, pe suprafața activă a plăcilor de alunecare din bronz, de la boghiul 1 deraiat, partea stângă.

Se poate concluziona că din cauza lipsei uleiului, se produceau frecări sporite între placa de alunecare și sabotul de alunecare. Frecările sporite au fost confirmate totodată de deteriorarea prin frecare nelubrifiată a suprafețelor plăcii și sabotului - imaginea 8 și 9.

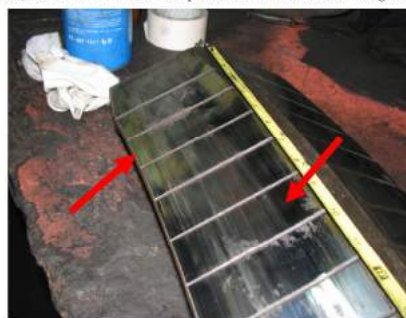
Totodată, pe sabotii de alunecare din oțel de la boghiul 1 stângă, au fost găsite undulații pe suprafața activă, rezultate în urma frecării cu placa de alunecare din bronz - Imaginea 9

Imaginea 9 - undulații pe suprafața activă a sabotului de alunecare din oțel de la boghiul 1 deraiat stângă, rezultate în urma frecării cu placa de alunecare din bronz.

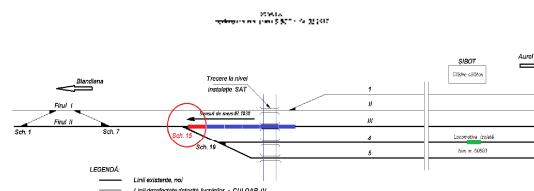
Fig. nr.1 – *Schista incidentului*

Parcursul de expediere al trenului de la linia III, impunea manevrarea schimbătorului de cale nr.15 în poziția „pe linie directă” cu acces spre firul I de circulație – *fig. nr.1*.

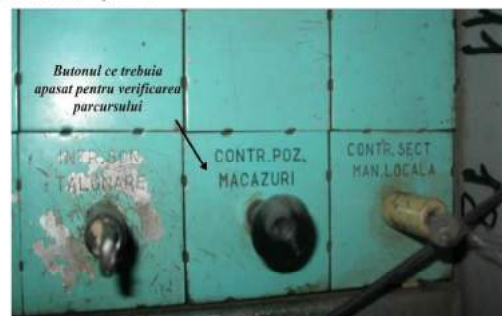
Foto nr. 3

După plecarea din stație, mecanicul de locomotivă a observat că schimbătorul de cale nr.15, se afla în poziție greșită față de parcursul pe care urma să circule trenul, respectiv cu acces la linia 4, rămăsese manevrat în această poziție după expedierea unui tren de la această linie, urmând a fi atacat în fals pe la călcâi – foto nr.2.3

Foto nr.3 – Poziția în care se afla manevrat schimbătorul de cale nr.15

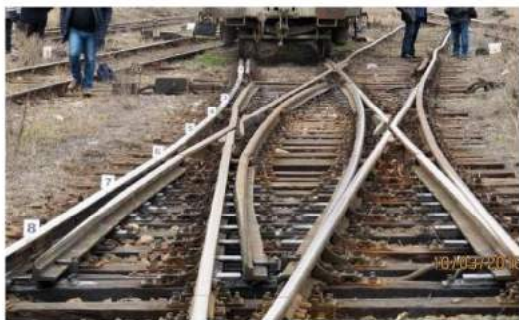
Foto nr.1

Pe capătul contrașinei inimii de incercare simplă a aparatului de cale nr.60 (numit în continuare punctul „0”), s-au observat primele urme de lovire a acestuia, punct de la care, pe fața superioară a contrașinei au fost constatate amprentele urmelor de rulare a buzelor roților din stânga (roțile nr.2 și 4) pe o lungime de 2300 mm, după care buzele roților monobloc au căzut în exteriorul contrașinei (spre interiorul căii) lovind suprafața contrașinei. Pe sine din dreapta, corespunzător capătului contrașinei nu s-au observat urme de escaladare. De la punctul „0” au fost marcați picheti din 2,5 m în 2,5 m, pe direcția de mers a trenului, astfel: 12 picheti înainte de punctul „0” (în sens invers de mers al trenului), respectiv de la 1 la 12 și 2 picheti după punctul „0” (în sensul de mers al trenului), respectiv de la -1 la -2 - foto nr.1.

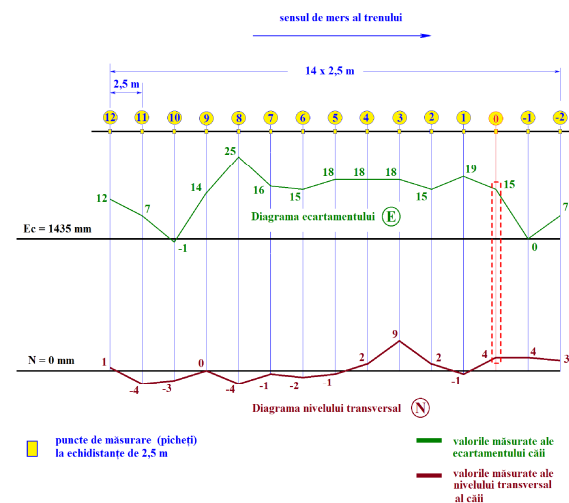
În cazul verificărilor efectuate la baza de măsurare de 2,5 m, pichetarea punctelor începând de la punctul producerii deraierii (punctul „0”) - Desen nr.3

- referitor la ecartamentul căii
- toleranțele admise în exploatare pentru ecartamentul căii, au fost depășite în punctul „0” cu 10 mm, iar în punctele dinaintea punctului „0”, cu valori cuprinse între 2 mm și 20 mm;

- referitor la nivelul transversal al căii
- valoarea toleranței admise în exploatare pentru nivelul transversal al căii era depășită cu 4 mm în punctul de măsurare nr.3.

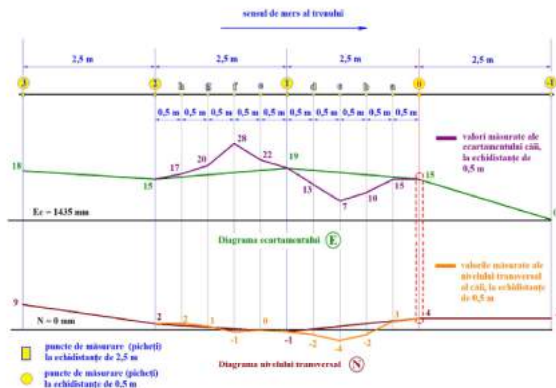
Desen nr.4

Se observă că între punctele de măsurare la baza de 2,5 m, sunt puncte în care valorile măsurate în regim static ale ecartamentului căii sunt mult mai mari. Acest fapt determină variații mari ale ecartamentului căii, ceea ce în regim dinamic conduce la amplificarea mișcării șerpuite a osilor.

Amplificarea mișcării serpuite a osiilor se repercutează asupra țijeii tirfoanelor, conducând în timp la strivirea lemului din care sunt confecționate traversele și lărgirea găurilor în care sunt introduse tirfoanele. Astfel, în timp, tirfoanele nu mai pot realiza fixarea plăcilor metalice de traverse.

Pe zona unde s-au efectuat măsurători, nivelul transversal în punctul „3” avea valori care depăseau, cu 4 mm, toleranțele admise (de  $\pm 5$  mm), prevăzute în art.19.6 din *Instrucția de norme și toleranțe pentru construcția și întreținerea căii - linii cu ecartament normal - nr.314/1989*.

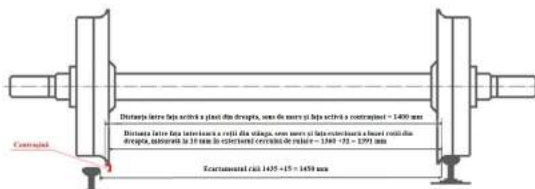
Desen nr.5

- Din analiza măsurătorilor efectuate la ecartament și la elementele geometrice ale oșiei și roților cu dispozitive verificate metrologic (prezentate în *Desen nr.5*), a reieșit faptul că distanța dintre capătul contrainșei și flancul activ al șinei de rulare (gheab) a avut valoarea de 50 mm, mai mică decât valoarea de 85 mm prevăzută în Instrucțiunea de lucru I 05.00.00-22 - Exploatare și întreținere șine de rulare cu contrainșe „U”, acest lucru constituind un factor de producere a accidentului - foto nr.6 și nr.7.

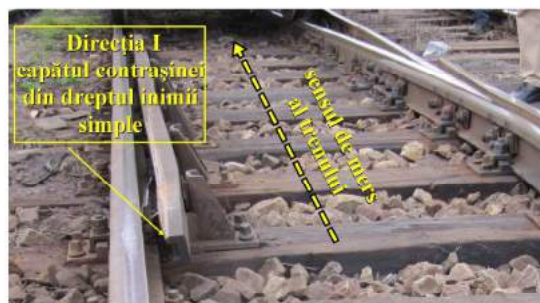
Foto nr. 6

S-au efectuat măsurători în punctul „0” ale distanței dintre fața activă a șinei din partea dreaptă față de sensul de mers al trenului și fața activă a capătului contrasinei, rezultând valoarea de 1400 mm – *Desen nr.5, foto nr.6*. Această valoare a fost superioară valorii de 1391 mm pe care o avea prima osie deraiată față de fața interioară a roții din stânga, în sensul de mers al trenului, și fața exterioară a buzei roții din dreapta, măsurată la 10 mm în deasura cercului de rulare (1360=distanța între fețele interioare, 31=grosimea buzei roții din dreapta).

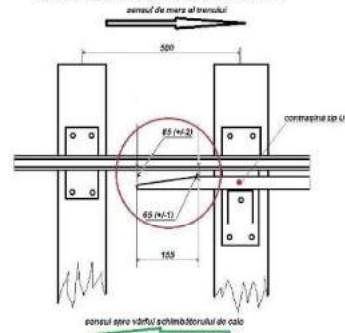
*Desen nr. 6*

Cota de protecție a vârfului inimii de încrucișare simplă a aparatului de cale nr.60 din cuprinsul TJD nr.60/64 măsurată în dreptul punctului în care grosimea inimii este de 40 mm, a avut valoarea de 1395 mm, iar uzura verticală a inimii în același punct era de 4 mm.

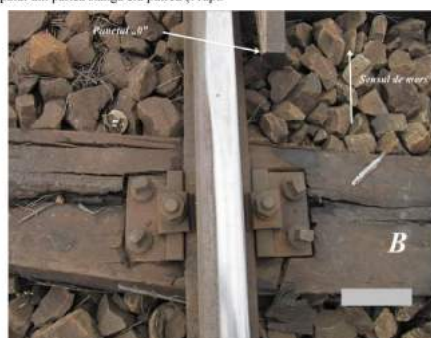
Capătul din partea stângă era putred și rupt.

Foto nr.16 - Traversa B

- Din motivele prezentate anterior, traversele notate C, B, A (în sensul de mers al trenului), erau necorespunzătoare, deoarece nu mai asigurau strângerea tirfoanelor pentru fixarea plăcilor metalice, permițând atât deplasarea laterală a șinelor în sensul creșterii ecartamentului căii, cât și formarea unor denivelări transversale locale sub acțiunea greutății vehiculelor feroviare din compunerea trenului, datorită putrezirii și ruperii capătului traversei B sub placa metalică;

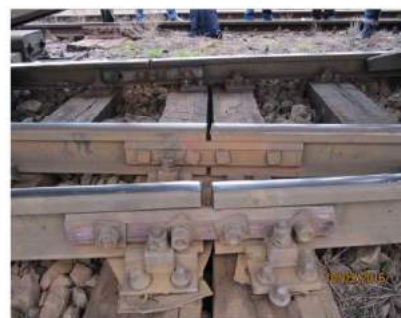
Foto nr.17

Joantele care sprijină pe aceste traverse nu sunt la echer. Pozițiile pe care le au aceste joante indică faptul că din contraacul curb a fost debitată o anumită lungime.

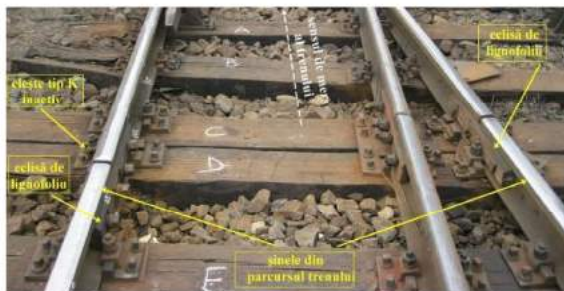
Foto nr.18

1. Pe aceste traverse, pe partea stângă față de sensul de mers al trenului, sprijină un ansamblu joantă izolantă construit cu eclise de lignofoliu și profil electroizolant. Rostul de dilatație nu se află în spațiul dintre cele două traverse C și D, ci se află în spațiul dintre traversa D și traversa următoare E. Acest mod de realizare a joantei nu a mai făcut posibil ca elementele sistemului de prindere indirectă tip K, prin care se realizează fixarea tălpiilor șinelor de plăcile metalice, să fie introduse pe lungimea ecliselor, între șuruburile orizontale de la capetele șinelor.

Eclisa de lignofoliu dinspre interiorul căii avea o gaură ovalizată (gaura dinspre contraacul curb al direcției I-III) de la care lipsea șaiba metalică plată. Pentru fixarea și strângerea eclisei de capătul contraacului curb au fost folosite inele resort, fapt pentru care puiiștele nu au putut fi strânse, astfel încât înșurubarea acestora să se facă pe întreaga zonă filetată a acestora. Cleștele tip K din partea stângă, din exteriorul căii era inactiv.

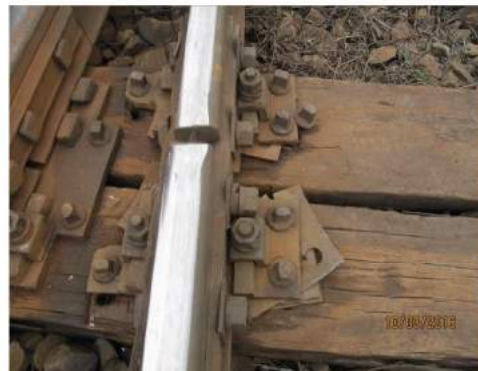
Foto nr.19

2. Joanta din partea dreaptă era o joantă izolantă construită de asemenea cu eclise de lignofoliu, dar care nu avea și profil electroizolant. La primul șurub orizontal de la capătul contraacului drept, între puiiștea și șaiba metalică plată a fost intercalat un inel resort. Din acest motiv strângerea puiiștei nu s-a mai putut realiza pe toată lungimea a acesteia.

În partea stângă a acestei joante (față de sensul de mers al trenului) este joanta de început a inimii simple a aparatului de cale nr.60, corespunzătoare direcției II a traversării cu joncțiune dublă TJD nr.60/64, construită cu eclise metalice. Capetele ambelor șine de la această joantă reazemă pe o placă metalică cu o formă specială și de dimensiuni mai mari (placă pod), care este fixată prin tirfoane de cele două traverse alăturate de la ansamblul joantă.

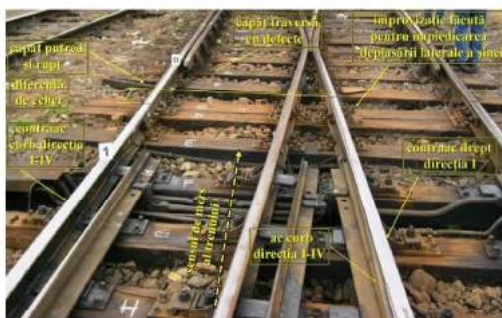
Foto nr.22

- Efectul creșterii sarcinilor dinamice transmise la nivelul tirfoanelor, s-a materializat prin strivirea lemnului din jurul tijei tirfoanelor, lărgirea gărilor și pătrunderea apei provenită din precipitații și începerea procesului de putrezire locală (în zona plăcilor metalice) a traversei. Perioadele de îngheț-dezghet au accelerat procesul de putrezire locală. Manevrarea poziției plăcilor metalice, pe lățimea traverselor, pentru schimbarea poziției de strângere a tirfoanelor a contribuit de asemenea la putrezirea locală a traverselor, cu atât mai mult cu cât în găurile rămase libere nu au fost introdus cepi de lemn.

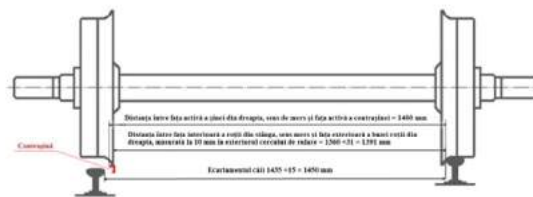
Desen nr.7

- Acest fapt, coroborat cu deplasarea laterală a ansamblului joantă din partea dreaptă (față de sensul de mers al trenului), de la vârful contrașinelor de pe direcția I, au determinat la un moment dat, ca la capătul dinspre vârful inimii simple a aparatului de cale nr.60 a contrașinei de pe direcția I, distanța între fața laterală activă a ciupercii șinei din partea dreaptă și fața laterală a contrașinei dinspre șina de rulare, să fie mai mare decât distanța între fața interioară a buzei roții din partea dreaptă și fața interioară a roții din partea stângă (față de sensul de mers al trenului).

- Lărgimea jghebului dintre șina de rulare și fața laterală dinspre șină a contrașinei alăturate, măsurată la capătul contrașinei (lărgimea jghebului), avea valoarea de 50 mm.

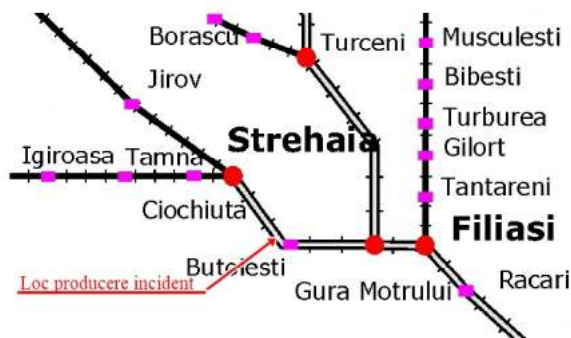
Figura 1

La ora 05.50, conform graficului de circulație, trenul a plecat din stația CFR Strehaia spre halta de mișcare Butoiești, pe firul II de circulație, iar pe podul peste râul Motru, la km 304+000, în jurul orei 06.00, a lovit o eclisă metalică de joantă aflată în gabaritul de liberă trecere. Sesizând zgomotul

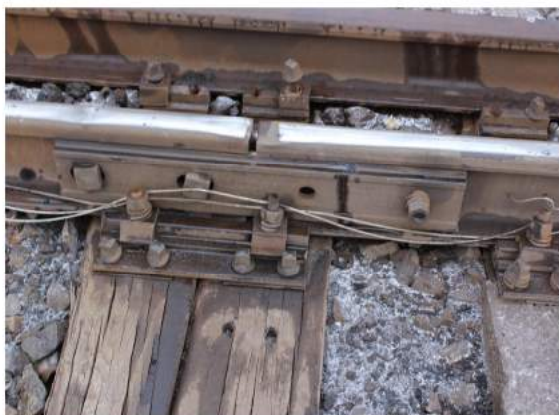
- la joanta implicată în incident prinderea era asigurată de doar 3 din cele 4 șuruburi orizontale prevăzute constructiv la joanta; șuruburile existente erau de tipul PM 27x170 cu piulițele și inelele resort aferente;
- joanta era rezemată pe traverse de lemn cu placă pod tip 60C, traversele ajutătoare fiind de beton de tipul TP1;

Foto 4 – joanta km 304+000 (← sens mers tren)
