Buletinul AFER

Sumar 3/2017 (mai - iunie)

al incidentului feroviar produs
în stația CF Balota la data de 06.10.2016 în circulația trenului de marfă nr.97559

al accidentului feroviar produs la data de 10.07.2016, pe raza de activitate a Sucursalei Regionale Căi Ferate București, în stația CFR București Noi, în circulația trenului de marfă nr.71706, pe linia 301-X Governamentală

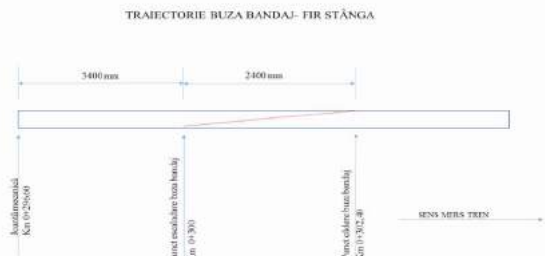
- după punctul 0, pe o distanță de circa 2,40 m s-a observat o urmă de rulare pe fața superioară a ciupercii șinei din stânga, în sensul de mers;
- după parcurgerea celor 2,40 m s-a constatat că urma de rulare părăsește fața superioară a ciupercii șinei spre exteriorul acesteia;

- ca urmare a părăsirii suprafeței superioare a ciupercii șinei de către buza bandajului s-a constatat primul bulon vertical lovit pe exteriorul căii, în partea stângă, precum și corespondentul său, pe aceeași traversă, lovit, în interiorul căii;

Fig. 6 – schița cu traiectoria buzei bandajului roții atacante

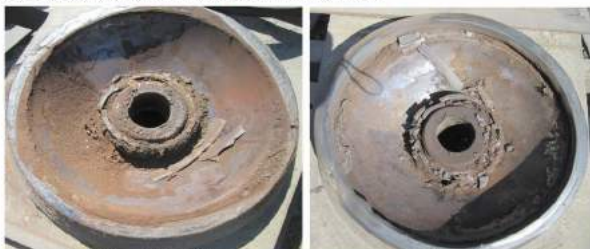
Boghiul cu osiile 1-2, 3-4

La data de 08.08.2016, la CIRV CONSTANȚA – SIRV Palas, au fost efectuate verificări ale caracteristicilor tehnice, cotele și dimensiunile cu ridicarea pe vinciuri a vagoanelor deratate constatându-se că, la vagonul nr.3153933525-2, din plăcile de poliamidă existente în zona crapodinelor a rămas doar gulerul central spart în multiple bucăți.

Ținând cont de concluziile prezentate anterior comisia de investigare consideră că starea tehnică a vagonului nr.3153933525-2, având la ambele crapodine plăcile de poliamidă deteriorate în totalitate, a dus la îngreunarea înscrierii în curbă a acestui vagon, favorizând producerea deraierei.

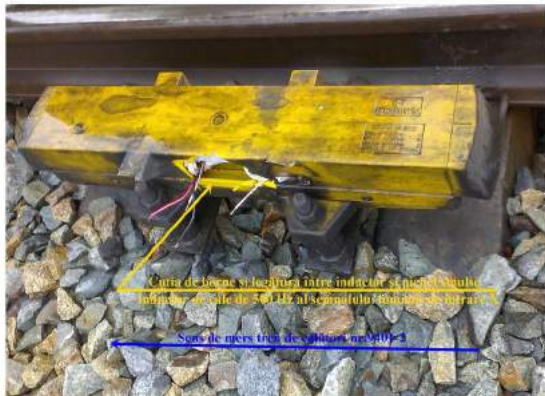
Fig. 3 Inductorul de cale de 500 Hz al semnalului luminos de intrare X al stației CF Potcoava

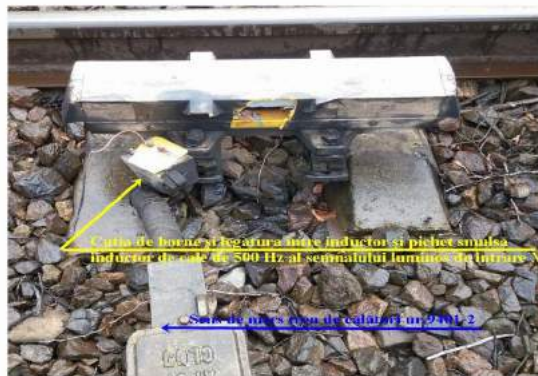
- la stația CF Corbu la inductorii de cale de 500 Hz al semnalului luminos de intrare X (Fig.4) și 1000/2000 Hz al semnalului luminos prevestitor și ieșire PrX (Fig.5) și X III;

Fig. 4 Inductorul de cale de 500 Hz al semnalului luminos de intrare X al stației CF Corbu

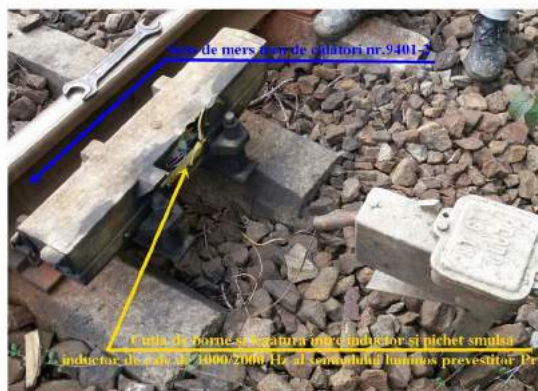
Fig.5 Inductorul de cale de 1000/2000 Hz al semnalului luminos prevestitor X al stației CF Corbu

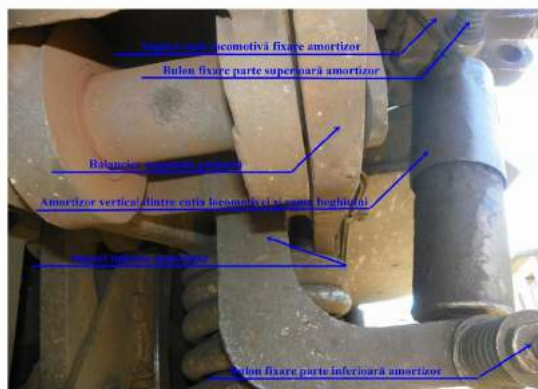
La data de 05.10.2016, cu ocazia verificării în comisie, în grupa tehnică, revizia de vagoane Craiova s-au efectuat verificări și măsurători la acest tip de suspensie secundară utilizată la locomotiva DA 1191 (Fig. 6 și 7).

Fig. 7. Ansamblul de fixare a amortizorului vertical dintre cutia locomotivei și rama boghiului

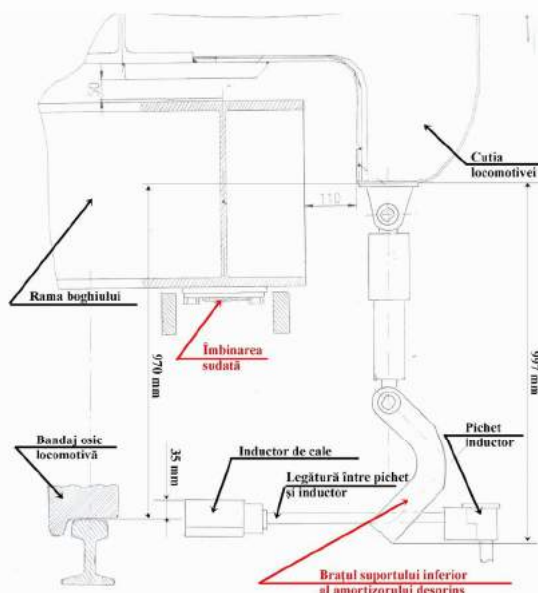
Fig.10

Având în vedere constatările și măsurătorile efectuate la locomotivă, după producerea incidentului, se poate afirma că starea tehnică a acesteia a determinat producerea incidentului, aceasta producându-se ca urmare a ieșirii suportului inferior al amortizorului din gabaritul CFR de locomotivă și pătrunderea acesteia în gabaritul de liberă trecere al căii datorită desprinderii acestuia de placa de fixare de rama boghiului. (Fig.10)

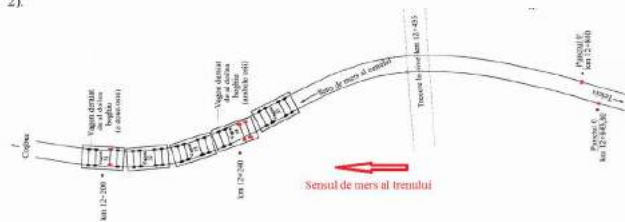
Trenul a circulat cu cele două vagoane având câte o osie deraiată aproximativ 400 m, după care s-a produs și deraierea celeilalte osii de la al doilea boghiu al celui de-al 34-lea vagon - schița 2).

Schița 2 – poziția roților deraiate

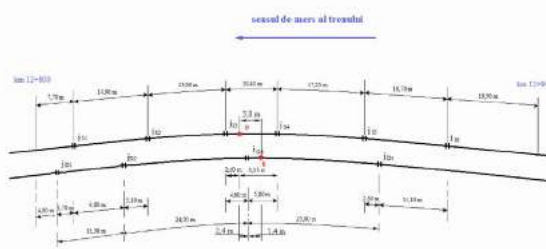
Pe această porțiune de linie, firul exterior al curbei conține un număr de 6 joante și firul interior un număr de 4 joante, conform schiței de mai jos (Figura 5).

Schița 5 – poziția joantelor

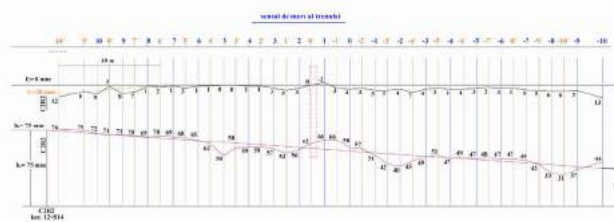
Schița 7

Ecartamentul căii depășea valoarea toleranței admisă în exploatare cu 3 mm în dreptul pichetului „-10” (aflat la o distanță de 25 m măsurată față de punctul „0”, în sens invers de mers al trenului).

Diagrame ecartament și nivel față de pichetul „0” și „0”

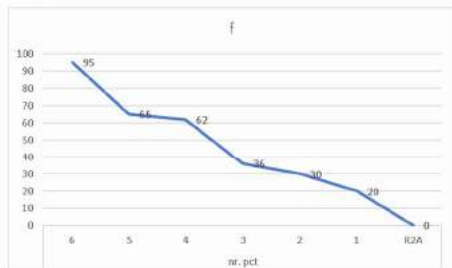
Schiața 9 - Diagramă săgeți

Măsurarea săgeților s-a făcut până la punctul numărul 6 (aflat la o distanță aproximativă de 20 m față de prima urmă de deraiere identificată pe șina din partea stângă), deoarece începând cu punctul nr.6 linia era deformată în plan orizontal.

În dreptul primei urme de deraiere aflată pe șina din partea stângă (pichet nr.,0") la capătul din partea stângă al traversei nr.0 a fost constatată deplasarea în plan orizontal a cadrului șine-traverse cu 60 mm. În dreptul celei de-a doua urme de deraiere, aflată pe șina din partea dreaptă (pichet nr.,0") la capătul din partea stângă al traversei nr.6 a fost constatată deplasarea în plan orizontal a cadrului șine-traverse cu 190 mm.

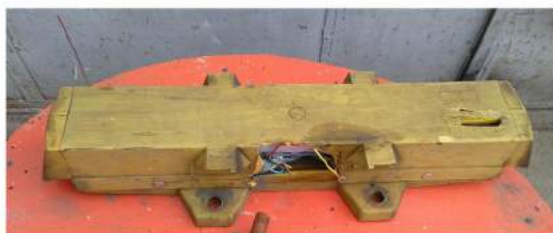
Foto 1

Cu ocazia verificărilor s-a constatat ca inductorii prezentau deteriorări provocate de lovitura cu un corp dur, fără a fi deplasați de la cotele geometrice, care erau în limite normale.

Inductorul de 500 Hz, aferent semnalului BL5, prezintă capacul și cutia de borne sparte **Foto 1**:

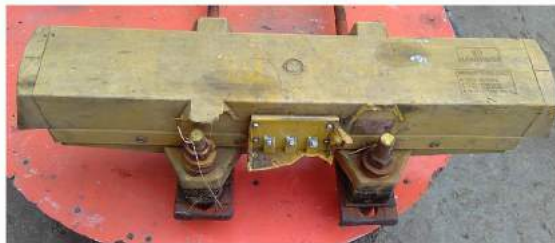
Foto 2

Inductorul de 1000/2000 Hz, aferent semnalului BLS prezintă cutia de borne sparte **Foto 2**:

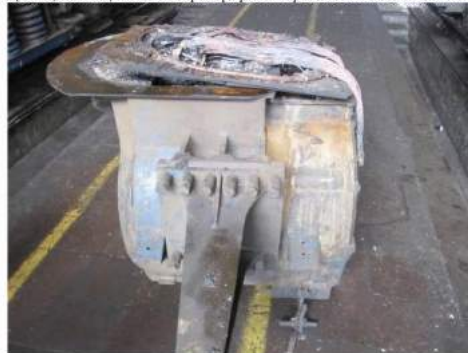
- motorul de tracțiune nr.4 prezenta cablajul de forță cu izolația arsă în proporție de 100 %, având culoarea roșie, iar izolația arsă era depusă pe partea superioară a carcasei motorului – foto nr.3;

Foto nr.3 - Motorul de tracțiune nr.4

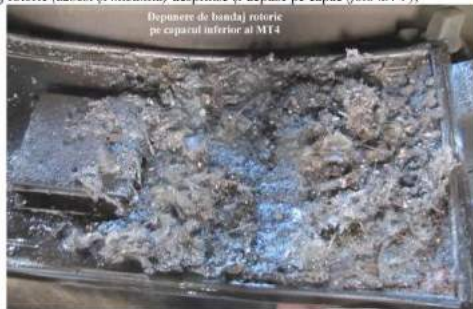
- la demontarea capacului de la partea inferioară a motorului de tracțiune (MT) nr.4 s-au constatat bucăți de bandaj rotoric (azbest și micănită) desprinse și depuse pe capac (foto nr. 4);

Foto nr.4 – depuneri pe capacul motorului de tracțiune nr.4

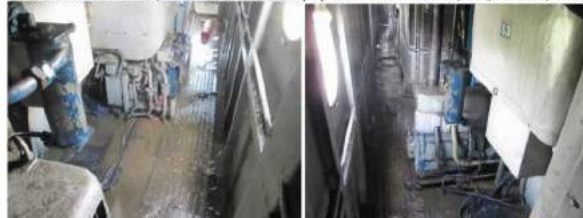
Foto nr.6

- diverse materiale textile și resturi de hârtie aflate pe pardoseala din sala mașinii (foto nr.6 și nr.7);

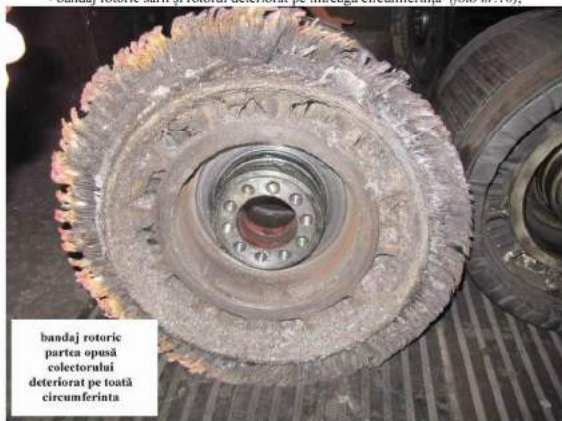
Foto nr.10

- la motorul de tracțiune nr.4, după demontare s-a constatat:
 - bandaj rotoric sărit și rotorul deteriorat pe întreaga circumferință (foto nr.10);

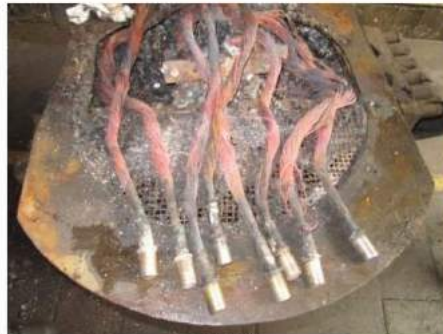
Foto nr.11

- părți ale bandajului izolat ale înfășurării rotorului depuse pe partea superioară a motorului amestecate cu zgura provenită din arderea izolației cablurilor de alimentare a MT;
- cablurile de forță ale motorului prezentau conectori tip știft fără urme de încălzire în zona contact (foto nr.11);

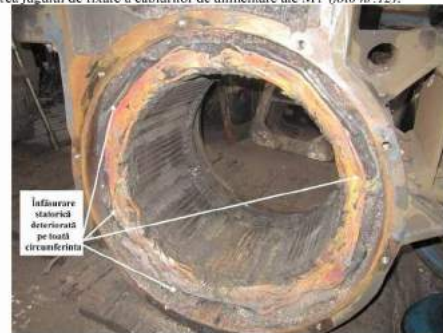
Foto nr.12

- bobina statorului deteriorată mecanic și termic în zona opusă colectoarelor cu resturi de bandaj izolat și de material de cupru topit, precum și buci de lemn carbonizate provenite de la arderea jugului de fixare a cablurilor de alimentare ale MT (foto nr.12);

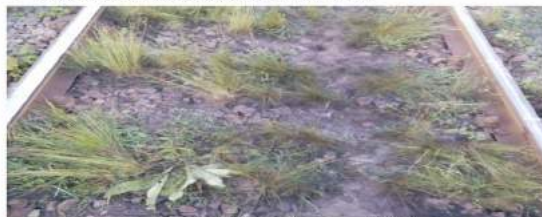
- traversele de la 11 la 13 - corespunzătoare;
 - traversa 14 - necorespunzătoare, cu prinderi inactice;
 - traversele 15 și 16 - corespunzătoare;
 - traversa 17 - necorespunzătoare, cu prinderi inactice;

- traversa 18 - corespunzătoare;
 - traversele 19 și 20 - necorespunzătoare, cu prinderi inactice;

Foto.7 - traversele în zona punctului „0”

- traversele de la 0 la -3 - putrede, necorespunzătoare.
- prisma căii prezenta un aspect general neîngrijit, fiind colmatată și acoperită parțial cu vegetație.

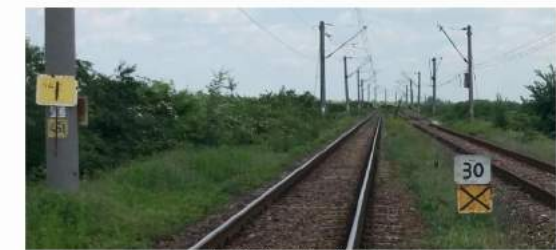
Foto 2 – începutul restricției

Valoarea maximă de 42 km/h pe zona cu restricție de circulație de la km.21+900 la 20+400 este rezultatul din citirea înregistrărilor ale instalației de vitezometru tip IVMS cu memorie nevolatilă a locomotivei EA 022 aparținând S.C. Deutsche Bahn Cargo România SRL și sunt consemnate în *Procesul verbal nr. SC 282/19.05.2017 întocmit de S.C. Deutsche Bahn Cargo România SRL*.

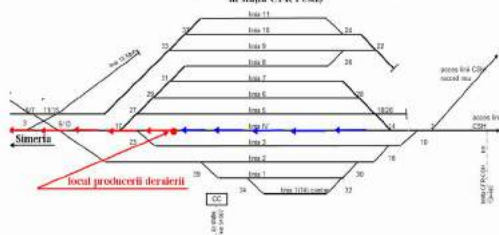
Figura nr.2

- deraierea s-a produs pe linia nr.IV directă din stația CFR Peștiș, înainte de aparatul de cale nr.23, pe o zonă unde traseul în planul orizontal al căii este în curbă cu deviație dreaptă în sensul de mers al trenului (învers față de sensul de creștere a kilometrajului).

- locomotiva împreună cu un grup de 18 vagoane depășise semnalul de grup de ieșire al stației (aflat pe poziția liber), oprindu-se la o distanță de aproximativ 74 metri de restul vagoanelor din componența trenului;
- vagoanele nr.31535494403-7, al 13-lea după locomotivă, 31535494415-1, al 15-lea după locomotivă, 33535950015-4, al 16-lea după locomotivă, 31535375236-5, al 17-lea după

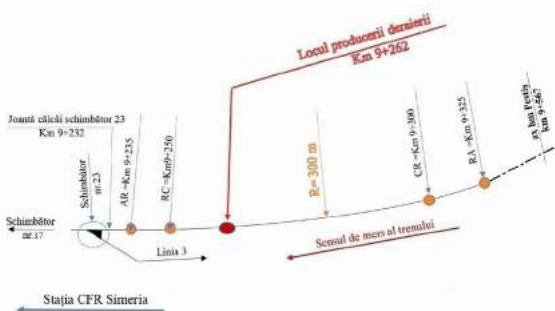
Figura nr.3 - locul deraierei

Prisma de piatră spartă era completă și colmatată. Ultima revizie chenzinală la linie în zona deraierei a fost efectuată la data de 11.05.2016, cu această ocazie fiind efectuate măsurătorile la nivel și ecartament, valorile obținute încadrându-se în

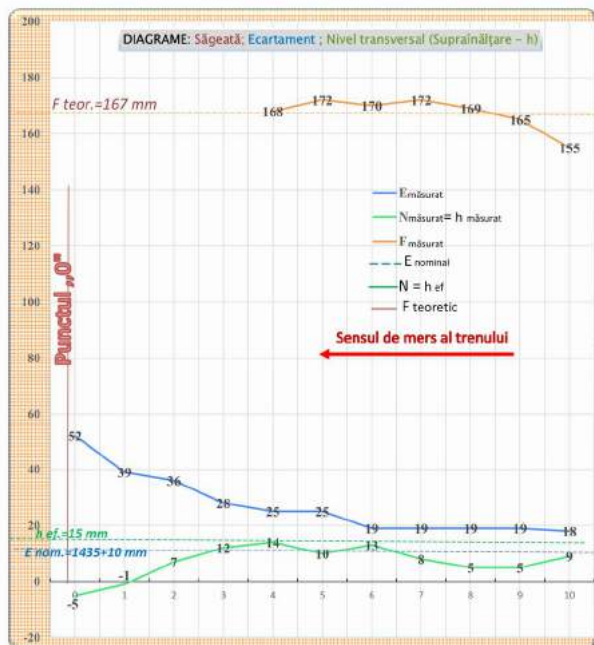
Figura nr.4 - Diagrame E-N-F

Linia CF a fost pictetată la o echidistanță de 2.5 m, începând cu locul primei urme de deraiere în sens invers de mers al trenului, cu pichete numerotate de la 0 la 10. În aceste puncte au fost efectuate măsurătorile ale ecartamentului și nivelului. În punctele 4+10 au fost măsurate valorile săgeților utilizând o coardă de lungime c = 20 m. În punctele 0+3, nu s-au putut efectua măsurătorile ale săgeților în curbă datorită deformațiilor produse la suprastructura căii, după punctul „0” în sensul de mers, ca urmare a deraierei. În punctele 1+10, cu șublerul pentru măsurarea uzurii șinelor, au fost efectuate citirile valorilor pe rigla verticală și orizontală pentru stabilirea uzurilor verticale și laterale pe firul exterior și interior al curbei. Valorile acestor măsurători au fost consemnate în procesul verbal de specialitate încheiat la fața locului cu nr.1/187/26.05.2016. Valorile săgeților, ecartamentelor și supraînălțărilor teoretice și măsurate, sunt prezentate sub forma de diagrame, în fig.nr.4

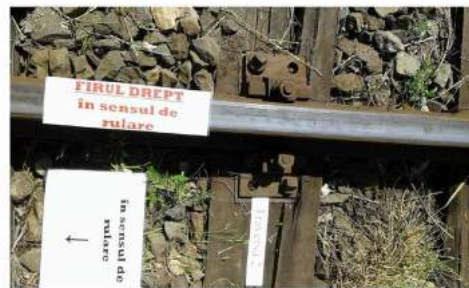
Foto nr.4 - Traversa 2 din cale

În zona premergătoare punctului „0” (având ca referință sensul de mers al trenului), a fost analizată starea a 36 traverse consecutive din cale (din care 15 de lemn și 21 de beton T13). Acestea au fost identificate prin cifre de la 1 la 36, începând de la punctul „0”. În imediata vecinătate a punctului „0”, s-a constatat faptul că, din primele 8 traverse de lemn, un număr de 7 traverse sunt necorespunzătoare (doar traversa 4 era corespunzătoare). Se face mențiunea că, traversele notate 1, 2 și 3 nu asigurau prinderea șinelor și nici menținerea ecartamentului, acestea având plăcile metalice de la capetele traverselor fixate doar cu câte 2 tirfoane. De asemenea se face precizarea că la traversa 3, unul din tirfoanele aferent firului exterior al curbei s-a putut deileta cu mâna.

Defectele pe care le aveau aceste traverse se încadrau în tipurile de defecte care, în conformitate cu prevederile art.25, alin.(2) și alin.(4) din *Instrucția de norme și toleranțe pentru construcția și întreținerea căii - linii cu ecartament normal* - nr.314/1989, impuneau înlocuirea acestora.

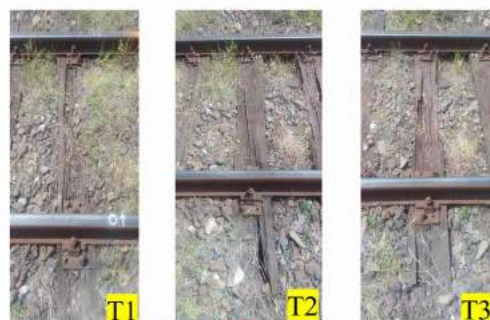
Foto nr.9, 10 și 11 - Traversa 1, 2 și 3 din cale

Existența acestor defecte/ neconformități, prezentate anterior, au favorizat deplasarea laterală a ansamblului șină - placă metalică având ca efect creșterea ecartamentului căii peste limitele toleranțelor admise în exploatare, deplasare produsă sub acțiunea forțelor dinamice transmise șinei de roțile materialului rulant la deplasarea acestuia pe o zonă în curbă circulară cu raza R=300 m.

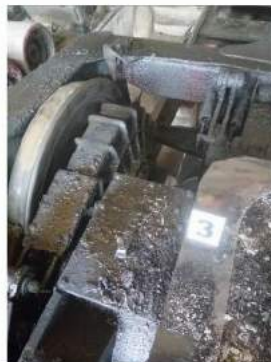
Foto nr.26

- boghiurile prezentau o stare de curățenie necorespunzătoare fiind parțial acoperite cu ulei și praf - foto nr.26;
- partea inferioară a cutiei locomotivei prezenta de asemenea o stare de curățenie necorespunzătoare fiind acoperită de ulei (transformator/compresor) și praf - foto nr.27;
- selful de aplatisare prezenta urme de afectare termică;
- izolația cablurilor de comandă de la blocul S4 era arsă, cuplurile circuitului de comandă topite, izolația cablurilor de forță afectate termic;
- izolația cablurilor de comandă de la blocul S3 era arsă, cuplurile și cablurile de forță afectate termic.

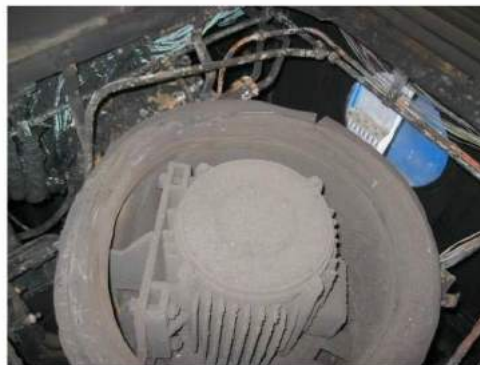
Foto nr.28

De asemenea s-a mai constatat faptul că motoarele de ventilator aferente celor șase motoare de tracțiune care aspiră aerul din exterior și îl direcționează spre motoarele de tracțiune, pentru răcirea acestora erau foarte murdare, cu urme de praf, datorită faptului că locomotiva nu a mai efectuat o reparație planificată din anul 2004 - foto nr.28, acest fapt contribuind la depunerea de impurități în zona superioară a motoarelor de tracțiune.

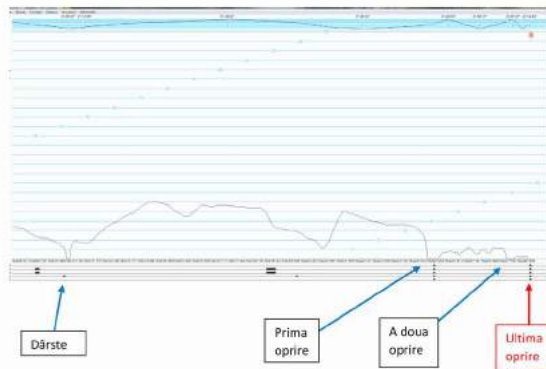
Fig.nr.1

De la această valoare, pe o distanță de 2,355 km, cu rampă în sensul de mers al trenului, cu valoare medie de 23,87 %, viteza a scăzut la valoarea de 36 km/h, apoi la 0 km/h în 0,854 km, trenul oprindu-se la ora 21:34 în linie curentă, fără ca această oprire să fie menționată în foaia de parcurs. După o staționare de 2 minute, trenul a parcurs în continuare o distanță de 2,473 km cu viteză variabilă de 5-12 km/h, după care s-a oprit, timpul total fiind de 21 minute. Nici această oprire nu este menționată în foaia de parcurs. După o staționare de cea 3 minute, de la ora 22:01, timp de 13 minute, trenul a parcurs o distanță de 0,501 km, cu valori ale vitezei de 1-3 km/h. De la ora 22:14 pe diagrama vitezei nu s-a mai înregistrat curba vitezei, această oră fiind ora la care s-a produs accidentul – fig. nr.1.

Se menționează faptul că pe înregistrarea IVMS nu se observă patinări ale locomotivei.

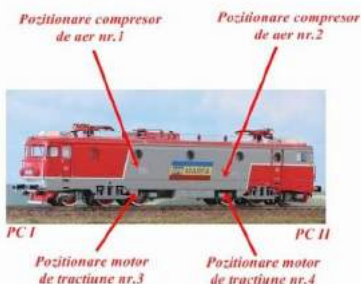
Foto nr.29

Conform constatărilor efectuate și consemnate în capitolul C.5.4.3. Date constatate la funcționarea materialului rulant și a instalațiilor tehnice ale acestuia, locomotiva implicată în accident prezenta pierderi de ulei la compresoarele de aer cel puțin din data de 15.01.2014, fără ca aceste pierderi să fie remediate cu ocazia reviziilor planificate. În toate comenzile de lucru unificate întocmite la intrarea în revizii planificate în anul 2015 este menționat faptul că existau pierderi de ulei la compresoare, în ultimele două, întocmite în lunile septembrie și decembrie fiind menționat chiar faptul că locomotiva avea "pierderi foarte mari de ulei la compresoare". Această stare de fapt, cumulată cu faptul că locomotiva avea termenul de efectuare a reparațiilor planificate, depășit, trebuind să fie retrasă din serviciu, a făcut ca în zona motoarelor de tracțiune nr.3 și nr.4 ca și pe boghiuri și elementele aflate sub locomotivă în zonele de poziționare a compresoarelor de aer nr.1 și nr.2 să existe depuneri de ulei îmbibate cu praf.

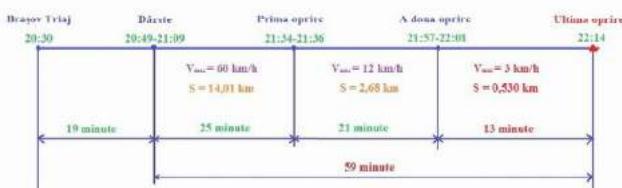
Fig. nr.

Conform înregistrărilor IVMS, în această perioadă de timp de 34 minute, trenul a parcurs 3,181 km, cu viteze cuprinse între 2 – 12 km/h, viteza medie fiind de 6,7 km/h. *Ultimii 530 m din această distanță au fost parcurși în 13 minute 39 secunde, cu două scurte opriri care au cumulată 3 minute 39 secunde, viteza maximă de 3 km/h și o viteză medie de 2,1 km/h. Menționăm faptul că după intrarea în tunel și deconectarea disjunctoarelor, trenul a parcurs distanța de 300 m într-un timp de 8 minute și 14 secunde cu viteza maximă de 3 km/h pe o porțiune de linie în rampă cu declivitate de 24,4‰.*
