# Buletinul AFER

## Sumar 5/2017 (septembrie - octombrie)

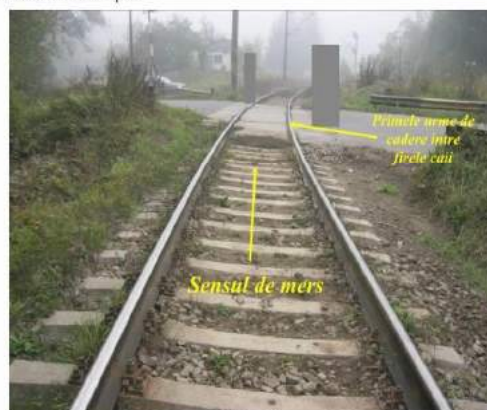
Foto nr.1

Între halta de mișcare Bicsadu Oltului și stația CFR Malnaș Băi, în momentul circulației pe zona trecerii la nivel cu circulație dirijată, prevăzută cu barieră mecanică acționată de păzitor de barieră de la km 54+660, mecanicul de locomotivă a auzit un zgornot anormal la partea de rulare a locomotivei și a luat măsuri de frânare rapidă.

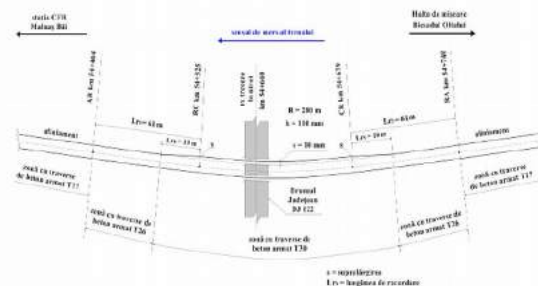
Fig. nr.1

Suprastructura căii este cale cu joante, alcătuită din panouri din șine tip 65 montate și fixate prin intermediul prinderii indirecte tip K, pe traverse normale de beton, astfel:

- pe zona curbei circulare și pe lungimea de pierdere a supralărgirii din cuprinsul curbelor de racordare, șinele sunt montate pe traverse de beton tip T30;
- pe lungimea curbelor de racordare, pe distanța dintre punctele de racordare cu aliniamentele adiacente și punctul de începere a racordării supralărgirii, șinele sunt montate pe traverse de beton tip T26;
- pe zonele în aliniament șinele sunt montate pe traverse de beton tip T17.

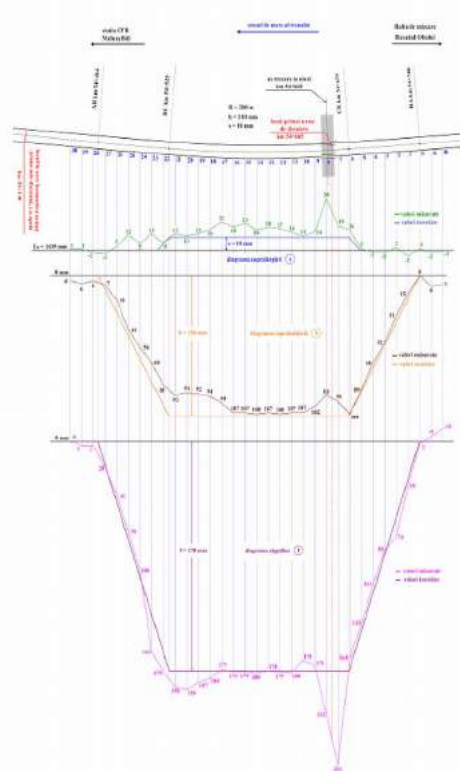
Fig.nr.3

Analiza diagramelor ecartamentului, supraînălțării și a săgeților curbei a scos în evidență faptul că, până la locul producerii deraierii valorile elementelor măsurate se încadrau în toleranțele admise în exploatare.

În zona punctului deraierii se observă o creștere bruscă a valorilor elementelor măsurate, acesta fiind efectul deraierii.

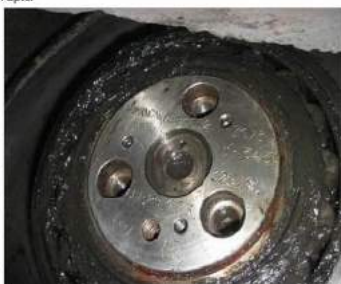
Foto nr.8

- de la data de 01.01.1998, această osie montată a parcurs o distanță de 2.002.133 kilometri;
- kilometri parcurși de osie de la data montării osiei la locomotiva EA nr.91530400014-3 până la data ruperii: 616.887;

- data efectuării ultimului control nedistructiv cu ultrasunete: 23.09.2016;
- de la data efectuării ultimei reparații planificate și până la producerea accidentului, la osile montate ale acestei locomotive au fost efectuate un număr de 26 de controale nedistructiv cu ultrasunete, toate cu ocazia efectuării unor revizii planificate (ultima în data de 23.09.2016) sau a unor operații de inversare de osii (ultima în data de 02.09.2016);

- kilometri parcurși de osie de la data efectuării ultimului control nedistructiv cu ultrasunete: 2.055;
- de la începutul anului 2016 și până la producerea accidentului, la osile locomotivei a fost efectuat CUS de 3 ori la un parcurs total de 81.925 km;
- din datele furnizate de operatorul de transport, reiese faptul că, de la data de 01.01.1998 și până la producerea acestui accident la axa acestei osii nu a fost efectuat nici un CUS cu osia în stare dezmembrată (cu roțile, coroana și rulmenții demontați).

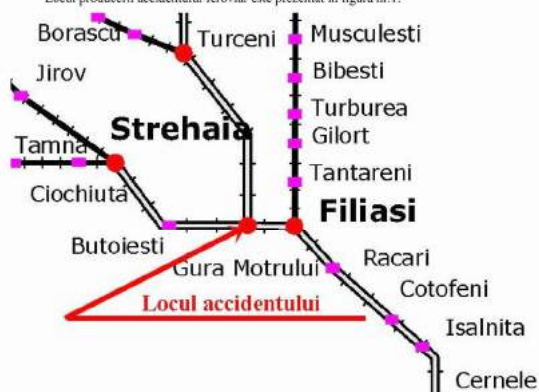
Figura nr.1

Locul producerii accidentului feroviar este prezentat în figura nr.1.

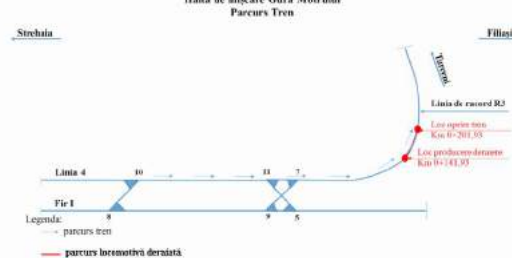
Fig. 2. - Parcursul trenului 93756-1

- În urma primei verificări efectuate la fața locului s-au constatat următoarele:
- deraierea s-a produs pe linia de racordare R3 Gura Motrului-Turceni, la km 0+141,93, pe zona curbei cu deviație stânga în sensul de mers al trenului, curbă situată între km 0+030-0+584, curbă având raza de  $R=300m$ ;
  - viteza maximă de circulație a trenurilor a fost  $V_{max}=40 km/h$ ;
  - locomotiva EA 130 a deraiat de prima osie în sensul de mers al trenului (osia numărul 6), aceasta escaladând cu roata din dreapta umărul activ al ciupercii șinei o distanță de 2,72 metri după care a căzut în exteriorul căii, concomitent cu căderea roții din stânga în interiorul căii;
  - locomotiva a parcurs astfel o distanță de aproximativ 60 metri, până la km 0+202, unde s-a oprit; Repunerea pe linie a locomotivei deraiate a fost efectuată cu mijloace locale.

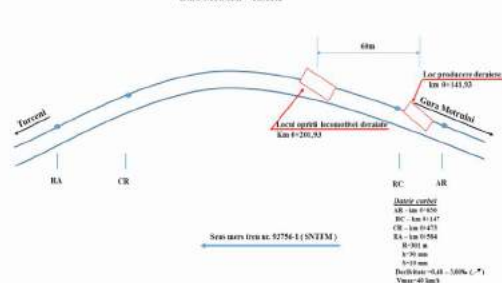
Fig. 3. Șchița producerii deraierii

Traseul căii în profil în lung, pe zona producerii accidentului are o declivitate cuprinsă între 0,48 și 3,00‰ (rampă în sensul de mers al trenului).

Suprastructura căii ferate din zona curbei în cuprinsul căreia s-a produs deraierea era alcătuită din șină tip 49, traverse de beton T18 pe curbele de racordare și traverse de beton T29 pe curba circulară, intercalate cu traverse de lemn normale pentru pierderea supralărgirii, prindere indirectă tip K, cale cu joante, având lungimea panourilor  $l=22,50m$ . Deraierea s-a produs pe prima curbă de racordare  $L_{R1}$ , la km 0+141,93, în apropierea punctului de racord RC, la aproximativ 15m după ultima joantă în sensul de mers al trenului.

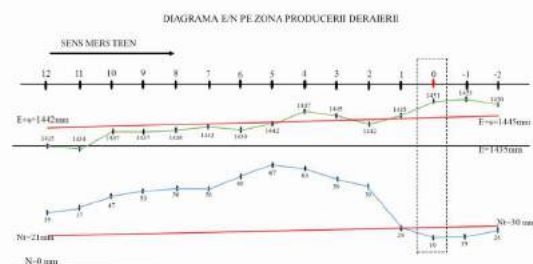
Fig.4- Diagrama ecartamentului și nivelului transversal al căii

- după retragerea vagoanelor și eliberarea gabaritului căii, începând de la punctul „0”, la baza de măsurare de 2,5 m au fost însemnate repere, atât în sens invers față de sensul de mers al trenului (de la punctul „0” la punctul „12”), cât și în sensul de mers al trenului (de la punctul „0” la punctul „-2”);
- s-au efectuat măsurători la ecartament și nivel în punctele-reper stabilite, reprezentarea grafică fiind următoarea:

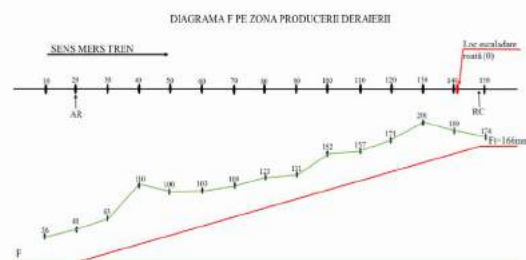
**Fig. 5. -Diagrama săgeților (F)**

- de asemenea au fost efectuate măsurători ale săgeților la mijlocul corzii de lungime  $c = 20$  m. Valorile înregistrate sunt prezentate în diagrama de mai jos (fig.4);

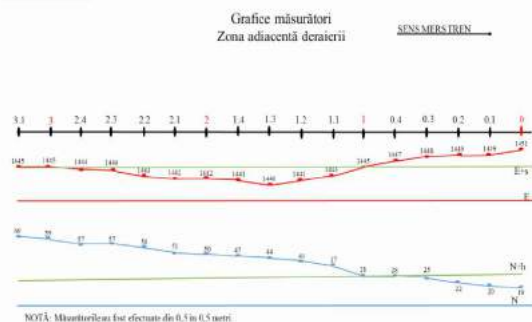
**Fig. 6. -Grafice E/N pe zona adiacentă deraierii**

- s-au efectuat măsurători din 0,5 în 0,5 metri pe zona adiacentă deraierii, reprezentarea grafică fiind următoarea:

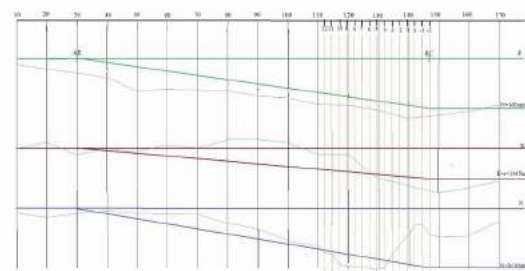
Fig.7: diagrame E/N/S pe curba de racordare Lr1

Această concluzie este argumentată prin faptul că în zona deraierei (zona punctului „0”) precum și în punctele premergătoare acesteia valorile nivelului transversal măsurat în regim static cu ajutorul tiparului de măsurat calca depășeau toleranțele admise de Instrucția 314/1989, cap. 1, art. 7., lit. A, pct. 1, cu 13-32 mm. Acest fapt a fost coroborat cu depășirea toleranțelor admise la torsionarea căii în punctele adiacente deraierei ( $d_{t,2}=22\text{mm}>10\text{mm}$  acceptată de Instrucția 314/1989, cap. 1, art. 7., lit. A, pct. 4,  $i=1:113>1:250$ ), conducând astfel la favorizarea escaladării de către buza bandajului roții atacante a feței laterale active a ciupercii șinei firului exterior.

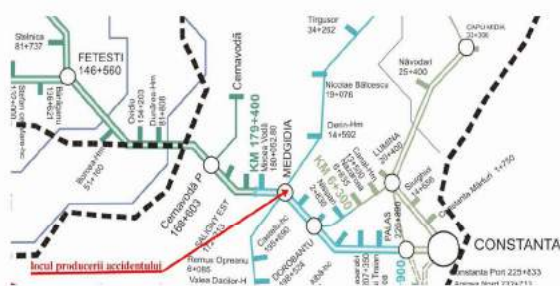
Fig.1 – Locul producerii accidentului

La data de 19.10.2016, în jurul orei 22:25, în circulația trenului de marfă nr.80394, aparținând operatorului de transport feroviar de marfă SC GRUP FERROVIAR ROMÂN SA, pe raza de activitate a Sucursalei Regionale de Căi Ferate Constanța, în stația CFR Medgidia, pe parcursul de primire în stație, pe linia 0B, s-a produs deraierea de primul boghiu în sensul de mers, a vagonului nr.31533555119-0, al 6-lea din componența trenului.

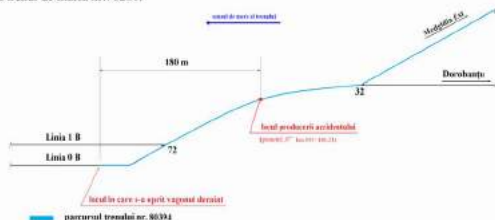
**Figura 2**

Trenul de marfă nr.80394 era programat să fie expediat din Antestație ROMCIM Medgidia până la stația CFR Chitila. Datorită condițiilor impuse de linie și livretul de mers, pe distanța Antestație ROMCIM Medgidia - Medgidia a fost expediat în două cupluri. În stația CFR Medgidia cele două cupluri urmau să fie combinate și expediate în trasa trenului de marfă nr.70280 până la stația CFR Chitila. Primul cuplu a fost expediat ca tren de marfă nr.89618 de la linia 1, la ora 16:48, sosind în stația CFR Medgidia la ora 16:58, pe linia 11A. Al doilea cuplu a fost expediat pe același traseu din Antestația ROMCIM Medgidia, la ora 22:15, ca tren de marfă nr.80394. Acesta a circulat în condițiile prevăzute în „Livretul cu mersul trenurilor de marfă” al Sucursalei Regionale de Căi Ferate Constanța pentru trenul de marfă nr.70280.

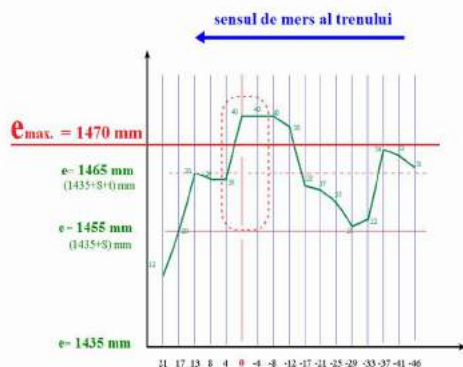
Fig. 5

Diagramă ecartament

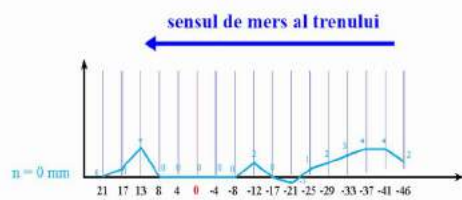
Fig. 6

Diagramă nivel transversal

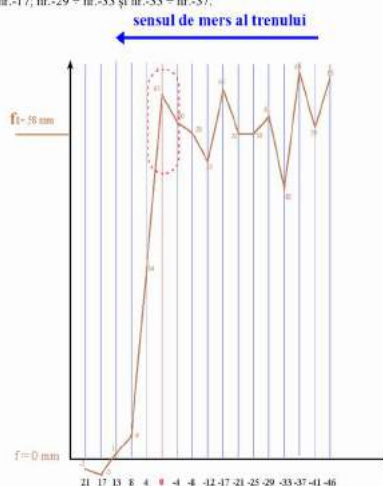
Fig. 7

Diferențele dintre săgețile vecine depășeau valoarea toleranțelor admise pentru viteza de circulație de 40 km/h, toleranțe prevăzute de Instrucția de norme și toleranțe pentru construcția și întreținerea căii-linii cu ecartament normal, nr.314/1989, art. 7.B.1.

Valoarea toleranțelor a fost depășită între următoarele puncte de măsurare: nr.8 ÷ nr.4; nr.4 ÷ nr.0; nr.-12 ÷ nr.-17; nr.-29 ÷ nr.-33 și nr.-33 ÷ nr.-37.

Diagramă săgeți

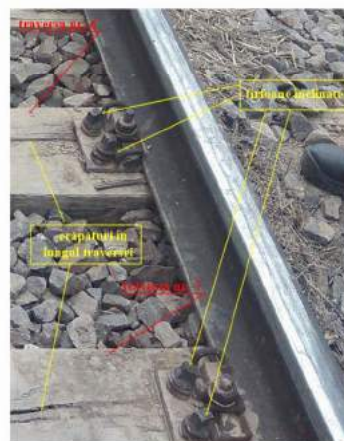
Figura 10 (Detaliu A)

- nerespectarea prevederilor art.25, alin.(2) și (4) din „Instrucția de norme și toleranțe pentru construcția și întreținerea căii pentru linie cu ecartament normal nr.314/1989”, referitoare la defectele care impun înlocuirea traverselor de lemn;

În perioada de timp în care circulația feroviară pe linia 0B era închisă, membrii comisiei de investigare au efectuat o verificare a suprastructurii liniei 0B, împreună reprezentanți ai operatorului de transport feroviar și cu personalul responsabil cu mentenanța ai gestionarului infrastructurii, implicați în producerea accidentului feroviar. La acel moment a fost constatat faptul, că traversele de lemn din zona producerii deraierii nu au fost înlocuite. Traversele prezentau aceleași defecte identificate la momentul producerii deraierii, respectiv erau putrede la interior și prezentau crăpături la fața superioară.
