# Buletinul AFER

## Sumar 1/2018 (ianuarie - februarie)

privind accidentul feroviar produs la data de 15.02.2017, între stația CFR Dej Triaj și stația CFR Dej Călători, în circulația trenului de marfă nr. 50477, prin deraierea de primul boghiu al celui de-al 4-lea vagon.

Raport de investigare ediție finală  
12 februarie 2018

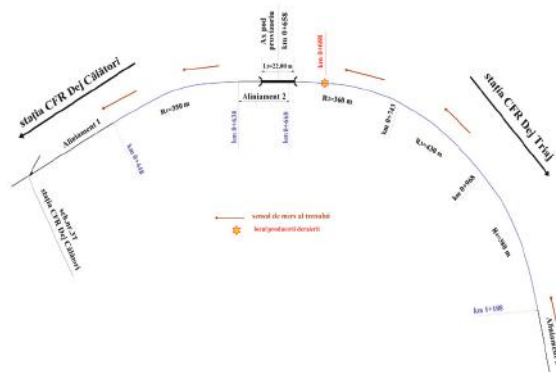
Imaginea 2 – traseul căii în zona producerii deraierii

Deraierea s-a produs la km 0+688, în cuprinsul curbei compusă din razele circulare  $R_4=R_3=R_2$  pe zona curbei de racordare dintre porțiunea cu raza circulară  $R_2=360$  m și aliniament.

Supraînălțarea (h) și supraînlărgirea (s) pentru raza circulară  $R_2$  au valorile  $h=75$  mm;  $s=0$  mm.

Deraierea roții atacante nr.1 a vagonului nr. 84535489625-6 s-a produs prin cumularea celor 2 factori, respectiv încărcătura repartizată neuniform în vagon și defectele geometrice curbei cu raza  $R_2=360$  m, niciunul dintre acești factori, neputând determina singur deraierea.

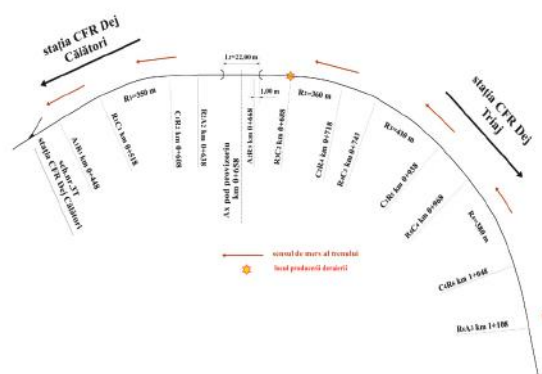
Imaginea 3- elementele geometrice ale curbelor

- șine tip 60, cale cu joante, lungimea șinelor este de 25 m, șinele montate pe traverse de beton armat T26 și traverse de lemn, prindere îndreptată tip K și elastică tip SKL 12.
- poziția kilometrică a punctului deraierii, respectiv km 0+688, este în cuprinsul curbei formată din 3 raze circulare și coincide ca poziție kilometrică, cu punctul caracteristic R3C2 al curbei prin care se face racordarea între aliniament și raza circulară  $R_2=360$  m.

La data producerii deraierii între stațiile CFR Dej Călători-Dej Triaj circulația feroviară se făcea cu restricție de viteză de 10 km/h pe zona km 0+630-0+680 datorită modificării geometriei inițiale a traseului căii făcându-se pentru introducerea în cale a unui pod provizoriu tip G22, în afara acestui interval, viteza era de 50 km/h.

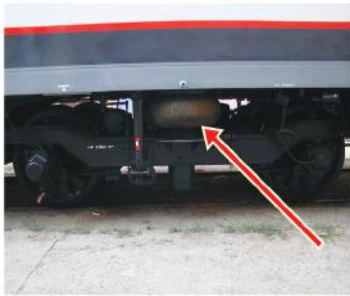
Imaginea nr. 5 : Suspensia secundară este asigurată cu perna de aer

Automotorul are două boghiuri motoare amplasate sub cabina de conducere a fiecărui vagon motor și patru boghiuri purtătoare. Pe fiecare cutie de osie este montată suspensia primară. Suspensia secundară este asigurată de 2 perne de aer amplasate central pe lonjeroanele boghiului - **Imaginea nr. 5.**

Pernele de aer au un sistem de reglare a presiunii în funcție de încălzirea vagonului, iar pentru amortizarea oscilațiilor și vibrațiilor sunt prevăzute amortizoare hidraulice.

Din îndrumătorul mecanicului pentru exploatarea automotorului ADH 11 reiese că străpungerea unei perne de aer, este considerată avarie la suspensia secundară și este reglementat să se izoleze pernele de aer de la ambele boghiuri la vagonul unde s-a constatat defectul. În acest caz, este permisă circulația în continuare a automotorului, dar viteza maximă de circulație admisă este de 70 km/h.

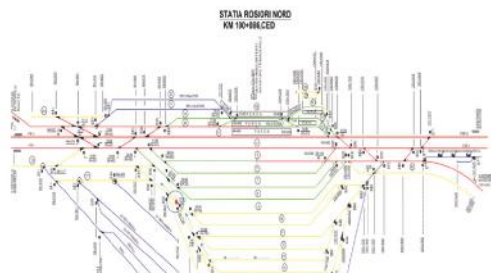
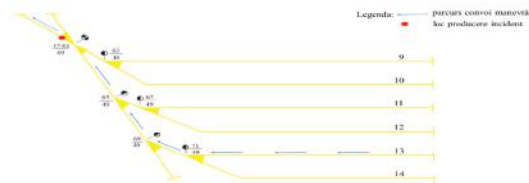
Figurile 2.3 – Parcursul convoiului de manevră

Convoiul a efectuat manevra fără probleme privind siguranța circulației până la intrarea pe traversarea cu joncțiune dublă 57/61.

Pe traversarea cu joncțiune dublă 57/61, pe parcursul comandat, dinspre linia 13 spre linia 27 cu acces la IRV Roșiori, s-a produs deraierea boghiului I al vagonului prin lovirea, urmată de escaladarea succesivă a contrașinei din dreptul inimii simple a schimbătorului numărul 57 de către roțile din partea stângă în sensul de mers.

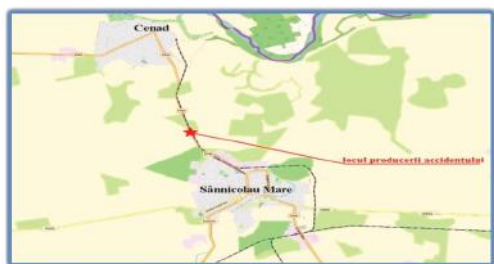
Fig.nr.1

Trenul a circulat astfel o distanță de 18 m, după care roata din dreapta a primei osii a escaladat șina din partea dreaptă, având ca referință sensul de mers (șina de pe firul exterior al curbei), rulând pe ciuperca acestei șine o distanță de 3 m, după care a căzut în exteriorul căii. Circulația acestei osii deraiată de ambele roți a antrenat în deraiere toate osiile automotorului AMX 526 și a osiilor 1 și 3, în sensul de mers, ale remorciilor de automotor nr.57-326-9. Trenul a circulat în aceste condiții o distanță de 29 m oprindu-se în dreptul bomei de la km 66+500. Locul producerii accidentului este prezentat în figura nr.1.

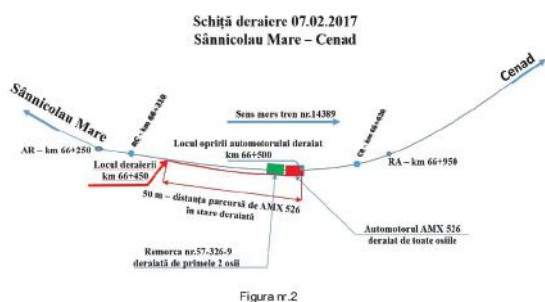
Figura nr.2

Accidentul feroviar (deraierea) s-a produs, între stațiile CF Sănnicolau Mare și Cenad, la km.66+450, pe o curbă cu deviație stânga în sensul de mers al trenului având raza de 300 m, supraînălțarea  $h=70$  mm, supralărgirea  $S=15$  mm, prin căderea între firele căii a roții din partea stângă, a primei osii (osie de atac) a trenului la km 66+450. Locul primei urme de deraiere a fost pictat pe teren și notat cu „0”. Trenul a circulat astfel o distanță de 18 m, după care roata din dreapta a primei osii a escaladat șina din partea dreaptă în sensul de mers (șina de pe firul exterior al curbei), rulând pe ciuperca acestei șine o distanță de 3 m, după care a căzut în exteriorul căii. Circulația acestei osii deraiată de ambele roți a antrenat în deraiere toate osiile automotorului AMX 526 și a osiilor 1 și 3, în sensul de mers, ale remorcii de automotor nr.57-326-9. Trenul a circulat în aceste condiții o distanță de 29 m oprindu-se în dreptul boriei de la km 66+500.

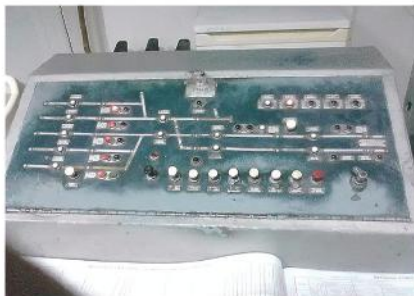
Figura 7 – Pupitrul de comandă instalația CELS

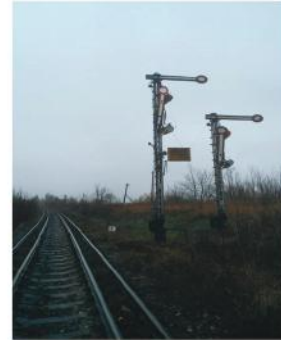
Figura 4

În zona producerii incidentului linia este în curba cu raza de 1700 m și rampa cu declivitatea de 7,46‰, alcătuită din șine tip 49 montate pe traverse din lemn și de beton T17, prindere indirectă tip K.
