# Buletinul AFER

## Sumar 2/2018 (martie - aprilie)

privind accidentul feroviar produs la data de 24.04.2017, pe raza de activitate a Sucursalei Regionale de Căi Ferate Timișoara, între stațiile CFR Bănița și Petroșani, la km.69+240, prin deraierea de primul boghiu al celui de-al 28-lea vagon din componerea trenului de marfă nr.50494 (aparținând operatorului de transport feroviar SC UNICOM TRANZIT SA).

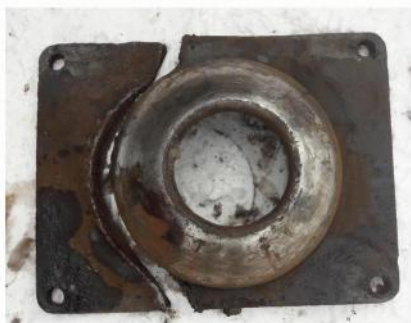
Foto.nr.3

- zona crăpată prezenta ruptură nouă pe o suprafață de cca.5-10%;
- garnitura de poliamidă cu uzură rezultată în urma exploatarei, de cca.30%;
- vagonul prezenta deformații accentuate la cutie pe partea dreaptă sens mers, având stâlpi rupți la bază ceea ce a favorizat înclinarea peretelui spre interior – foto.nr.4;

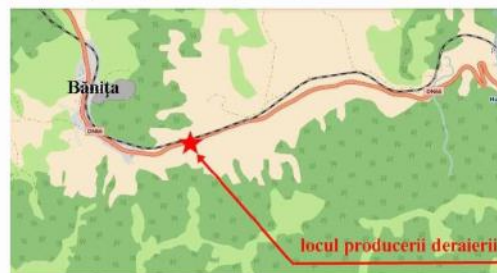
Fig.nr.3

Din „Albumul de curbe” pus la dispoziția comisiei de investigație de către Districtul de Linii nr.6 Bănița, s-au putut constata existența a 2 curbe în stația CFR Bănița, unde s-a desfășurat activitatea de manevra pentru atașarea celor 12 vagoane la trenul de marfă nr.50494 și o altă curbă în zona de circulație a trenului de la ieșirea acestuia din stația CFR Bănița până la punctul de deraiere a trenului – fig. nr.3. Poziția kilometră a acestor curbe este:

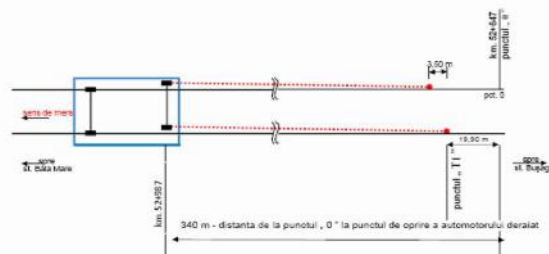
Imaginea 4 - schiță a locului deraierii

- la o distanță de 7,0m de punctul „0”, distanță măsurată în sensul de mers al trenului, pe partea dreaptă în exteriorul căii, se afla suportul de prindere al rezervorului de motorină;
- de la o distanță de aproximativ 1m de punctul „0”, distanță măsurată în sens invers de mers al trenului, pe o lungime de 25m, pe ciuperca șinei din partea dreaptă, au fost identificate urme specifice de pietre escaladate și sfărâmate de roțile vehiculului.

S-au măsurat ecartamentul liniei (E), nivelul transversal (N) al căii cu tiparul de măsurat calea, din 0,5 m în 0,5 m, în 14 puncte de măsurare, înainte și după Punctul T1. Valorile măsurate se încadrează în toleranțele admise de reglementările în vigoare. Totodată au fost verificate traseele înainte de punctul 0 și s-a constatat că acestea erau corespunzătoare.

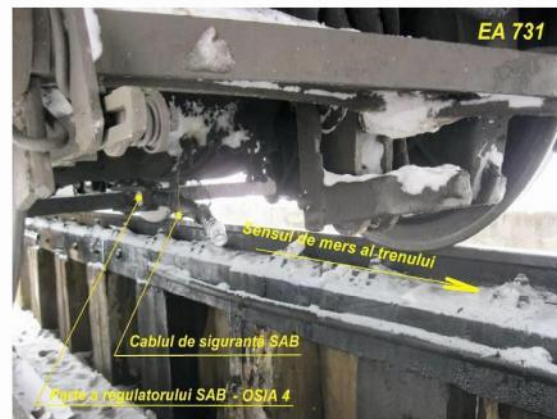
Foto nr.7

- regulatorul principal SAB de la osia nr.4 era rupt (tija de reglaj filetată lipsese) - (Foto nr.7);
- cablul de siguranță SAB de la osia nr.4 rupt, cu ruptură nouă - (Foto nr.8);
- bulonul de susținere a regulatorului SAB în partea corespunzătoare tijei de reglaj lipsese - (Foto nr.9);
- timoneria de frână de la osia nr.4 stânga și dreapta (partea din spate) prezintă urme de lovituri noi, cu luciu metalic - (Foto nr.10);
- levier vertical de la osia nr.5, rupt în zona găurii de mijloc de prindere, prezentând și lovituri;
- regulatele SAB de la osile nr.1 și nr.2 erau asigurate cu sârmă de diametru 4 mm;
- celelalte regulate erau asigurate cu cabluri de siguranță originale;

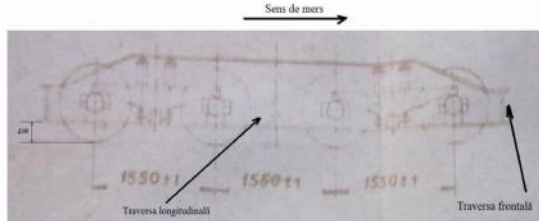
Foto nr.4 – boghiul macaralei

Boghiurile sunt confecționate din grinzi de tablă sudate. Din cele patru osii montate elastic ale mecanismului de rulare, câte două se compensează prin arcuri portante. Prin aceasta se asigură faptul că presiunile pe osii cu ocazia deplasării în formație de tren sunt aproape egale într-un boghiu. În vederea asigurării trecerii prin curbe a boghiului, axele centrale au jocul transversal necesar. Transmiterea în boghiu a forței se face prin discul de rotire montat central pe boghiu. Cadrul de boghiu este confecționat astfel încât distanța de la gabaritul inferior al acestuia la nivelul superior al șinei are valoarea de 230 mm – foto nr.4.

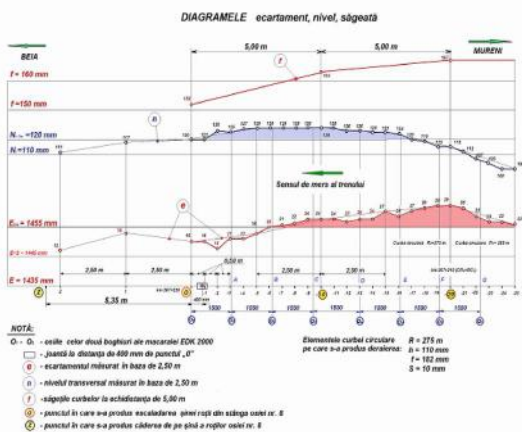
Fig. nr.2 – Diagrama ecartament, nivel, săgeată

- Măsurătorile efectuate la suprastructura căii au fost la:
- ecartament, nivel transversal, săgeți și uzurile verticale și orizontale ale șinei de pe firul exterior al curbei, pe zona dinaintea producerii deraierei, în puncte situate la echidistanțe de 0,50 m;
  - ecartament și nivel transversal în punctele corespunzătoare pozițiilor din momentul escaladării pentru cele 8 osii ale macaralei. Distanțele dintre osiile boghiului este de 1550 mm. Distanța între osiile de capăt (5 și respectiv 4) ale boghiurilor nr.2 și nr.1 este de 1850 mm;
  - ecartament și nivel transversal în puncte situate la echidistanțe de 2,50 m între ele, pe zona de după deraiere;
  - măsurarea ecartamentului, a nivelului transversal și a săgeții la joanta 267+220 situată la 400 mm înainte de punctul „0” în sensul de mers al trenului;

Variația valorilor săgeților vecine măsurate pe teren, se încadrează în prevederile art.7.B.1 [8] pentru viteza stabilită  $\leq 50$  km/h și raza curbelor cuprinsă între 251 și 350 m.

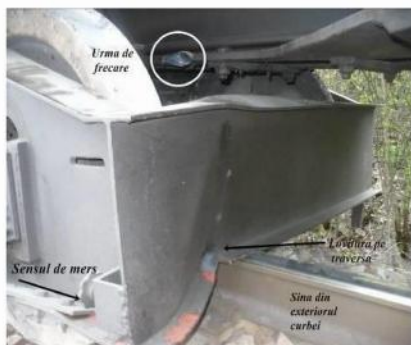
Foto nr.5

La locul producerii accidentului s-a constatat faptul că traversa frontală spate (prima în sensul de mers) a boghiului nr.2 (deraiat) prezenta în partea inferioară o lovitură cu forma unui profil transversal a ciupercii șinei (inclănată), traversa fiind deformată longitudinal și vertical – foto nr.5. De asemenea, pe lonjeronul central al macaralei în partea stângă (dreapta sens de mers) s-a observat o urmă pronunțată de frecare – foto nr.5. Arcurile elicoidale de suspensie corespunzătoare osiilor nr.7 și 8 erau rotite față de poziția inițială în sens contrar rotației acelor de ceasornic, la o privire a arcurilor de sus în jos – foto nr.6 și nr.7.

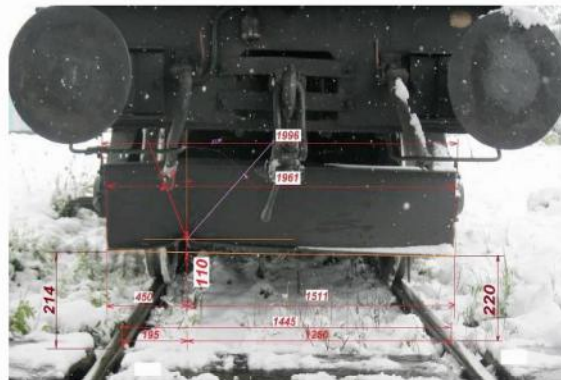
Foto nr.15

Așa cum s-a menționat anterior, la verificarea pe teren s-a constatat că traversa frontală a boghiului nr.2, capătul dinspre osia nr.8, avea o deformație a tălpii inferioare atât în plan vertical cât și în plan orizontal. Deformația în plan vertical de a fost de cca 110 mm, iar cea în plan orizontal de cca 140 mm (foto nr.15 și nr.16).

Deformația maximă în plan orizontal (partea inferioară a traversii) era de 140 mm, iar în plan vertical era de 110 mm – foto nr.15 și nr.16 și fig. nr.5.

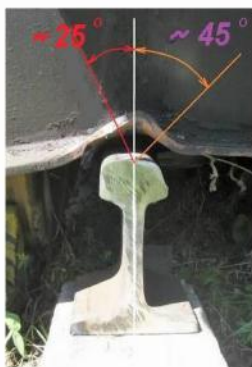
Foto nr.19

- deformația tălpii inferioare a traversii frontale a boghiului nr.2 pe orizontală și verticală, forma acesteia, precum și unghiul la care a fost produsă, nu putea fi cauzată de o lovitură de suprafața de rulare a șinelor cu ocazia producerii acestui accident - foto nr.19;

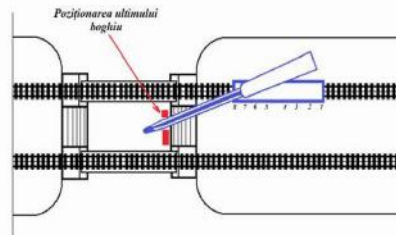
Fig. nr.6 – poziționare macara în timpul intervenției Bănița-Merișor

La intervenția efectuată între Bănița-Merișor, macaraua a fost poziționată ca în fig. nr.6, cu osia nr.8 și traversa frontală constatată deformată în față, brațul macaralei efectuând în mare parte, lucrări spre partea stângă. Boghiul care mai trebuia ridicat dintre culeele podului în data de 13.04.2017, era poziționat înspere acea parte, la baza podului și acoperit cu minereu de fier.

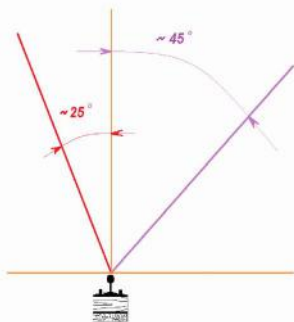
Fig. nr.7

Conform constatărilor menționate la capitolul C.5.4.3. **Date constatate la macaraua EDK 2000 de 250 tf**, poziționarea arcurilor și a deformății traversii se prezintă ca în fig. nr.7, și ele nu puteau fi produse în timpul escaladării și a circulației deraiate a macaralei în data de 15.04.2017, între Hm Mureni și Hm Beia, acestea fiind cauzate de o lovitură puternică aplicată traversii frontale, cu înclinarea ipotetică a macaralei – fig. nr.8 și foto nr.19, cât și o rotire a acesteia în sens invers acelor de ceasornic, la fel cum au fost constatate și arcurile – foto nr.6 și nr.7.

Deformația constatată la traversa frontală, a avut o valoare de 140 mm pe orizontală și de 110 mm pe verticală. De asemenea, traversa era deformată (ondulată) pe toată lungimea ei. Valoarea acestei deformații (locală și generală) a traversei, constituie deformații vizibile nădămsic în exploatare la un cadru de boghiu, așa cum este precizat în [18], pct.2.3.4.2, fiind de 14 ori mai mare. Conform acestei instrucțiuni, astfel de deformații sunt datorate unor șocuri exercitate în exploatare, cu sau fără fisuri, crăpături sau rupturi în cordoanele de sudură.

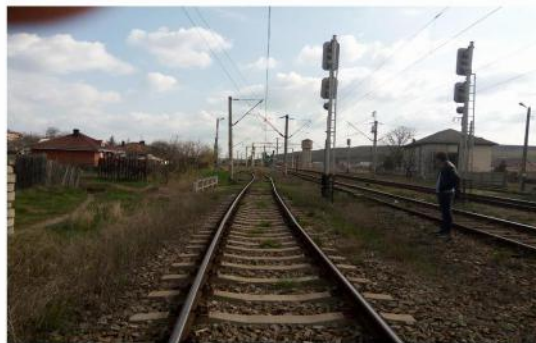
Frânarea trenului și implicit oprirea acestuia a fost o consecință a acțiunii mecanicului aflat în conducerea trenului pe locomotivă de remorcare, care a observat că macazul nr.10 de acces la una din liniile fasciculului de linii 1 - 3, este acoperit de disc roșu.

Foto nr.2 – Locul unde a oprit și a staționat trenul de călători nr.5524

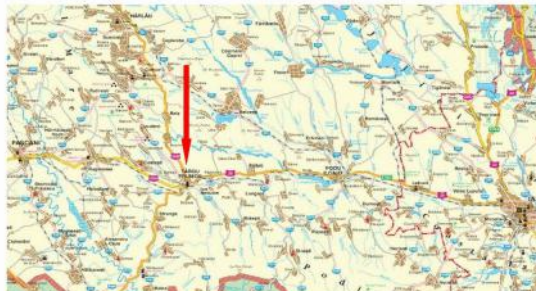
Fig. nr.1 – Locul producerii incidentului

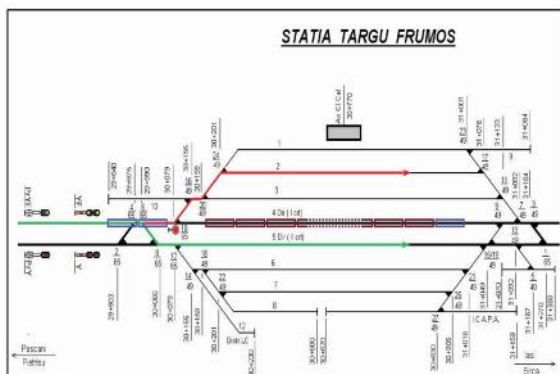
Fig. nr.2: Schita stației CFR Tg. Frumos, cu poziția celor 2 trenuri (de călători nr.5524 și MF nr.80452)
