Buletinul AFER

Sumar 6/2018 (noiembrie - decembrie)

privind accidentul feroviar produs la data de 24.02.2018, pe raza de activitate a Sucursalei Regionale de Căi Ferate București, în stația CFR București Noi, prin deraierea locomotivei ED 030, locomotivă aflată în remorcarea trenului de marfă nr.71711-2

Raport de Investigare
04 decembrie 2018

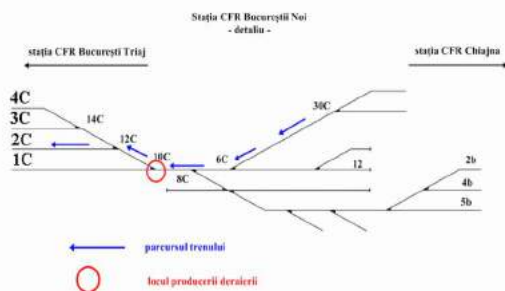
Figura 3 – parcursul trenului de marfă nr. 92051

Accidentul s-a produs în stația CFR Bucureștii Noi, Grupa C, capătul Y al stației, în cuprinsul schimbătorului de cale nr.10 C, la vârfurile matematic al inimii de încrușare. (figura 3). Schimbătorul de cale nr.10C era manipulat pe poziția „abatere” și a fost atacat pe la vârf.

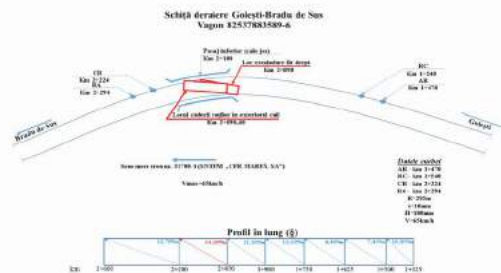
Figura 3 - Schița zonei producerii deraierei

Pe acest pasaj, la km 2+090, s-a produs deraierea primului boghiu al vagonului numărul 82537883589-6, aflat al 25-lea în componența trenului. Astfel, prima roată din partea dreaptă (roata R8), în sensul de mers al trenului, a escaladat fața activă a ciupercii șinei exterioare a curbei, și a rulat pe aceasta circa 40cm și a căzut în exteriorul căii, fiind urmată pe aproximativ aceeași traiectorie, în dinamica accidentului, de cea de-a doua roată din partea dreaptă a boghiului (roata R6). Pe partea opusă, roțile din stânga ale primului boghiu au părăsit de asemenea ciuperca șinei, căzând în interiorul căii.

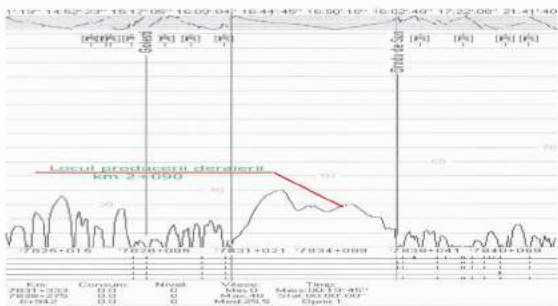
Figura 8: diagrama IVMS cu vitezele trenului înainte de producerea accidentului

Din analiza diagramei instalației IVMS a locomotivei DA1103, pentru intervalul de remorcare al trenului de marfă nr.31700-2 cuprins între stația Golești, și locul opririi acestuia, pe linia III directă a stației Bradu de Sus, au rezultat următoarele:

- trenul a plecat din stația Golești la ora 16:38, ajungând, după parcurgerea a 2184m la viteza de 40km/h;
- trenul a redus treptat viteza și după o distanță de 624m a ajuns la 26km/h (proba de eficacitate);
- de la această viteză, într-o distanță de 2132m, viteza crește la 29km/h, pentru ca apoi, în 1092m, să scadă la 21km/h;
- viteza trenului a scăzut în continuare de la 21km/h la 13km/h pe o distanță de 624m urmată de o scădere mai accentuată a acesteia, de la 13km/h la 0km/h pe o distanță de 390m, oprind în stația Bradu de Sus.

S-a constatat astfel, că la momentul producerii deraierii viteza de deplasare a trenului era de circa 28 km/h.

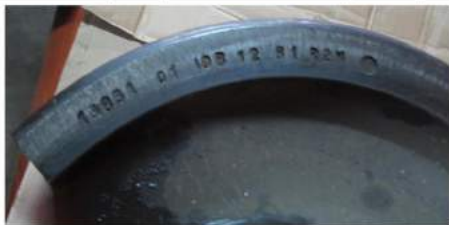
Foto nr. 3

- la roata spartă (roata nr. 2L):
 - roata monobloc fabricată în luna decembrie 1981, din oțel tip R2N, de către producătorul SC IOB SA Baiaș – foto nr. 3;

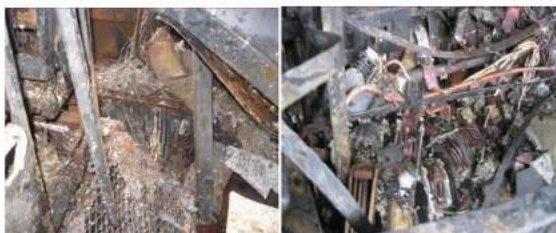
Foto nr.3 - zona TP rezistența de trecere
