# Buletinul AFER

## Sumar 2/2019 (martie - aprilie)

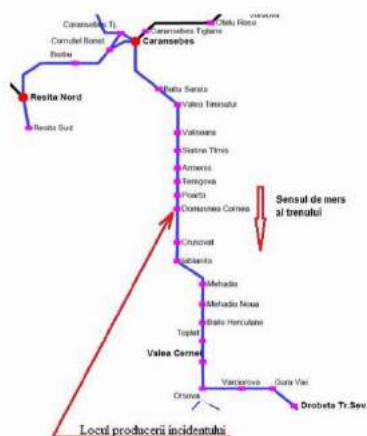
Fig. nr.1

Lovirea pichetului de alimentare al macazului nr.3, din halta de mișcare Domașnea Cornea, s-a produs în condițiile în care trenul de călători, IR nr.1692, a avut asigurată trecerea prin halta de mișcare pe linia II directă.

Locul producerii incidentului este prezentat în fig. nr.1.

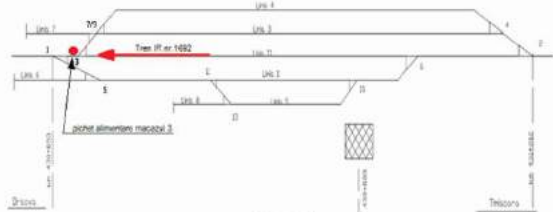
Fig. nr.2

Trenul de călători IR nr.1692 și-a continuat mersul în condiții normale de siguranță circulației până la halta de mișcare Domășnea Cornea când, în jurul orei 08:14, după trecerea trenului prin halta de mișcare pe linia II directă, irpiegatul de mișcare (IDM) a sesizat pe masa de comandă pierderea controlului pe poziția plus (+), la macazele conjugate 3-7, fig. nr.2.

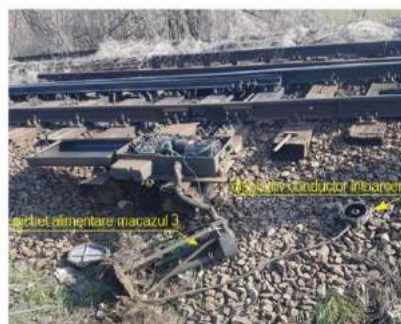
Fig. nr.3

La deplasarea și verificarea pe teren, IDM de serviciu a constatat că pichetul de alimentare al macazului nr.3 era răsturnat, iar în vecinătatea acestuia, la o distanță de aproximativ 50 cm, s-a găsit o piesă componentă de material rulant – fig. nr.3.

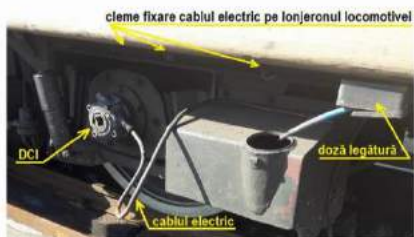
Fig. nr.7

- au fost curățate toate cele 4 găurile de fixare (Ø M12) ale DCI de pe cutia de osie nr.4 dreapta, neconstatându-se fragmente metalice în interiorul găurilor;
- a fost verificat filetul interior al fiecărei găuri, utilizându-se în acest scop un șurub M12X90, constatăndu-se faptul că niciuna din cele 4 găuri nu prezenta filetul uzat;
- DCI, cel identificat la locul producerii incidentului feroviar, a fost montat pe cutia de osie, partea dreaptă a osiei nr.4, șuruburile de fixare asigurând strângerea corespunzătoare, la toate cele 4 șuruburi de fixare constatăndu-se același cuplu de strângere (pentru efectuarea verificărilor, șuruburile de fixare utilizate au fost luate de la alte DCI de pe locomotivă) – fig. nr.7;

- cele 3 cleme de fixare ale cablului electric de la DCI, de pe lonjeronul cutiei, erau deformate prin deschidere – fig. nr.7;
- în doza electrică de pe lonjeronul locomotivei, în care era efectuată legătura dintre cablul electric al DCI și cablul electric de la masa locomotivei, precum și fixarea mecanică a acestora,

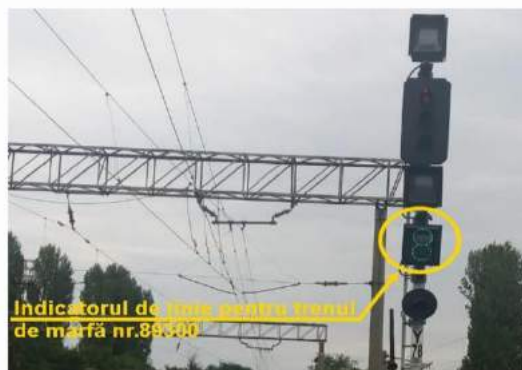
Fig.3 Semnalul luminos de ieșire de grup Y7-8

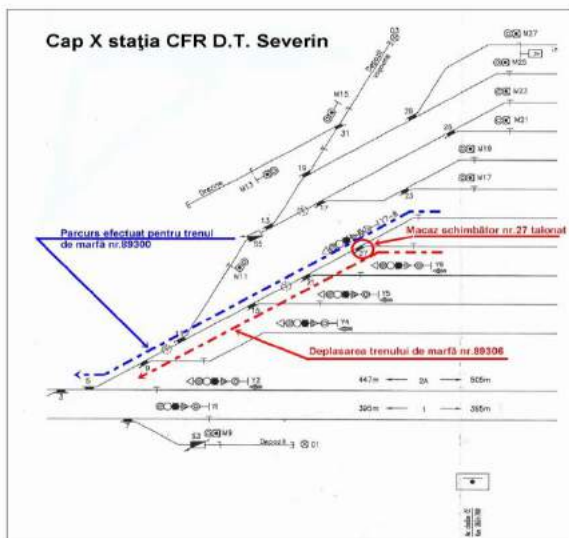
Fig.4 Schița cu parcursurile celor două trenuri de marfă din capătul X al stației CFR D.T. Severin

A omis faptul că trenul de marfă nr.89306 remorcat de locomotiva electrică EA 571 pe care urma să o conducă se află pe linia nr.7, nu a ținut cont de indicatorul de linie care indică cifra 8, a pus trenul în mișcare la ora 04.21'.58", a depășit cu locomotiva semnalul luminos de ieșire de grup Y7-8, a oprit trenul la ora 04.22'.57" ca să se convingă de poziția macazelor să vadă dacă parcursul a fost efectuat pentru acest tren, a observat că macazele sunt în poziție corespunzătoare, dar macazul nr.27 nu l-a observat deoarece locomotiva se afla într-o poziție prea aproape de vârful acestui macaz și a pus din nou trenul în mișcare la ora 04.23'.28" (Fig.4).

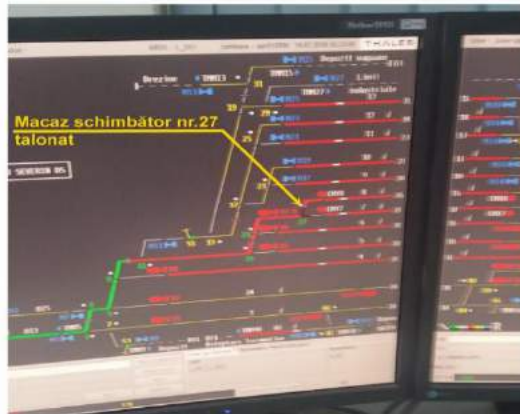
Fig.5 Monitorul instalației de centralizare electronică al stației CFR D.T. Severin după talonare

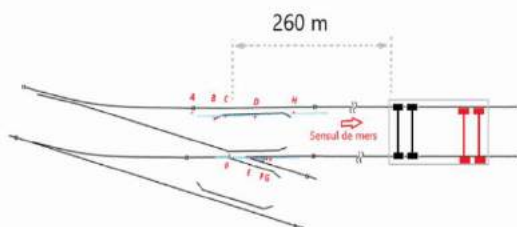
Deraierea s-a produs la trecerea peste schimbătorul de cale nr.7, din capătul X al stației, prin escaladarea contrașinei din partea stângă în sensul de mers al trenului (contrașina din dreptul inimii de încrucișare de pe direcția liniei abătute) de către roțile primului boghiu al vagonului nr. 31535493968-0.

Figura nr. 3 - poziția roților derivate

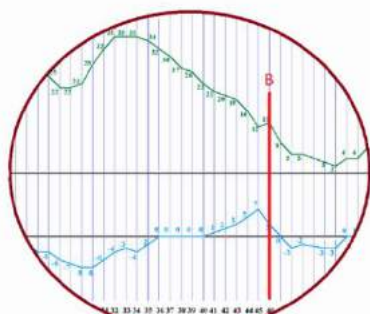
Valorile măsurătorilor la nivel, nu se încadrau în toleranțele prevăzute de art. 7 pct.3 din *Instrucția de norme și toleranțe pentru construcția și întreținerea căii-linii cu ecartament normal*, nr.314/1989, în sensul că: după o denivelare pe un fir (în punctul de măsurare nr.30), a urmat o denivelare pe celălalt fir (în punctul de măsurare nr.45), iar suma acestor denivelări a avut valoarea de 15 mm, valoare care a depășit limita admisă de 10 mm, pentru linii cu viteza de 50 km/h sau mai mică (distanța dintre aceste puncte de măsurare era de 7,5 m).

Imaginea nr. 12 - detaliu la diagrame de ecartament și nivel

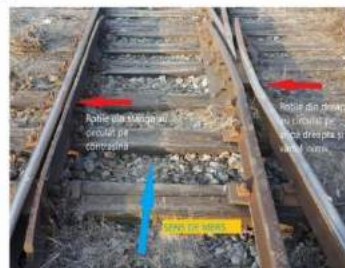
- la înscrierea pe direcția liniei abătute a schimbătorului de cale, în sensul de mers al trenului, roțile din partea stângă de la boghiul din față ale vagonului nr.315355493968-0, au lovit și escaladat contrașina din dreptul iniții de încrucișare, au rulat mai întâi pe contrașină, apoi pe partea inactivă a contrașinei spre interiorul căii;
- roțile corespunzătoare din dreapta, au escaladat și rulat pe aripa dreapta a iniții simple, iar apoi au rulat pe vârful lung al iniții și au căzut între șinele inferioare. În această zonă s-au constatat 12 traverse de lemn consecutive, putrede sau cu probleme în asigurarea prinderii plăcilor-traverse, care au permis, sub influența forțelor dinamice dezvoltate de trecerea materialului rulant, deplasarea cadrului șină-placă metalică spre exteriorul căii și în consecință depășirea sub sarcină a toleranțelor admise la ecartamentul nominal al căii.

Imaginea nr.20 - urmele lăuate de roțile deraiate

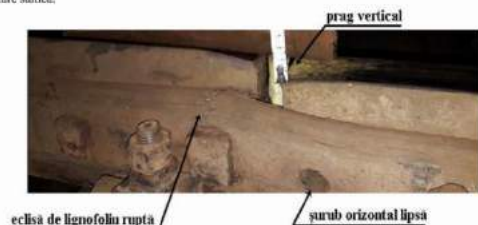
- joanta izolantă neliptă era constituită din două cupoane de șine și două eclise de lignofoliu, prinse numai în trei suruburi orizontale;
- una din cele două eclise de lignofoliu (eclisa poziționată pe exterior) era ruptă, fapt ce a condus la apariția unui prag vertical de 20 mm și a unui prag lateral de 8 mm. Precizăm că aceste praguri au fost măsurate în stare statică.

Figura nr.4 – starea tehnică a joantei izolate nelipte

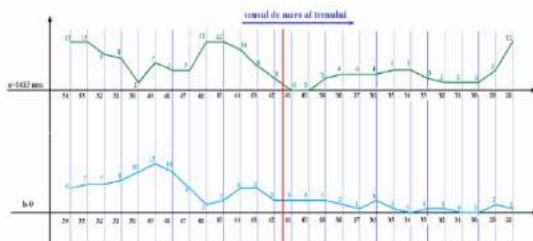
- valorile măsurătorilor la nivelul transversal al căii, pe schimbătorul de cale nr.15A se încadrau în toleranțele prevăzute de art.7.A alin.(1) și alin.(4) din „Instrucția de norme și toleranțe pentru construcția și întreținerea căii-linii cu ecartament normal”, nr.314/1989, pentru viteza de circulație de 10 km/h.

Figura nr.9 - Diagrame de ecartament și nivel transversal

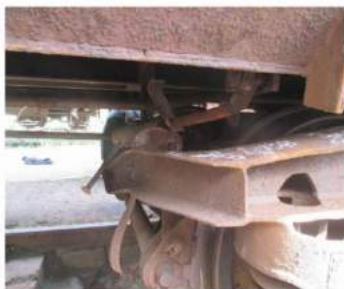
- la dispozitivul de asigurare a trapei din dreptul aceleiași roți (roata nr.6) s-a constatat faptul că este îndoit spre interiorul vagonului, cu urme de lovituri pe suportii de prindere ai acestuia pe cutia vagonului și cu urme de lovituri pe piesa de blocare a trapei vagonului. Menționăm că, imediat după deraiere, acest dispozitiv de asigurare a fost găsit deșurubat, îndoit spre interiorul vagonului și blocat între cutia vagonului și cadrul boghiului (figura nr. 10). De asemenea, pe traversa cadrului boghiului (capătul dinspre interiorul vagonului), partea dinspre roata nr.6, la partea superioară nu s-au constatat urme de lovire decât pe colțul trasei dinspre parte exterioară (spre lonjeronul situat deasupra roților nr.6 și nr.8).

Figura nr.10 - poziția dispozitivului de asigurare a trapei din dreptul roții nr.6 imediat după deraiere

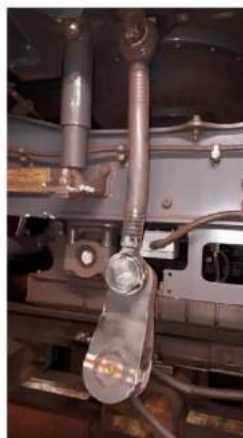
Figura 1

S-a constatat lovitura de către subansamblul antirului deteriorat a pragurilor porților ALA din stațiile Piața Victoriei 1, Aviatorilor, Aurel Vlaicu, final 1.

Ansamblul antirului deteriorat al vagonului R, semitren 1317

Deteriorarea barei de torsione s-a produs ca urmare a unei probleme de calitate în timpul procesului de sablare cu aliove metalice, proces executat incorect.

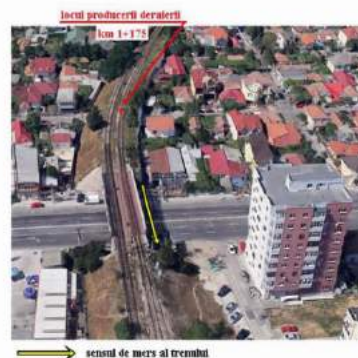
Trenul a circulat cu cele două vagoane deraiate o distanță de aproximativ 160 m, după care s-a oprit ca urmare a ruperii conductei generale de aer a trenului.

Fig. 2 – locul producerii accidentului

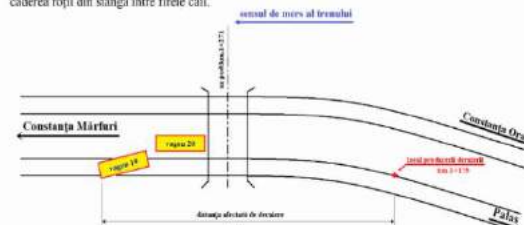
Urmare a verificărilor efectuate la fața locului de către comisia de investigare, s-a constatat că primul punct de escaladare a fost pe flancul activ al firului exterior al curbei la km 1+175, punct situat pe curba circulară, acest punct a fost notat cu „0”. După escaladarea firului exterior de către roata din partea dreaptă, sens de mers, buza roții a rulat pe ciuperca șinei o distanță de aproximativ 3,5 m după care a căzut în exteriorul căii. Concomitent cu căderea roții din dreapta, sens de mers, s-a produs și căderea roții din stânga între firele căii.

Fig. 3 – schița deraierii

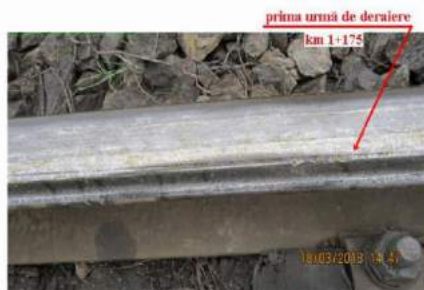
Urmă de deraiere identificată în acest punct este specifică escaladării flancului activ al ciupercii șinei de către buza roții din partea dreaptă, în sensul de mers, a primei osii a vagonului nr.33877916958-4 (al 20-lea vagon din componența trenului).

Fig. 4 – prima urmă de escaladare

După escaladare, roata din partea dreaptă, sens de mers, a rulat cu buza roții pe nivelul superior al ciupercii șinei o distanță de aproximativ 3,5 m după care a căzut în exteriorul căii. Concomitent cu căderea roții din partea dreaptă, sens de mers, s-a produs și căderea roții din partea stângă, a aceleiași osii, între firele căii.

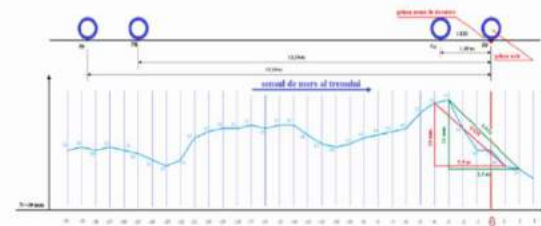
- au fost constatate depășiri ale valorii maxime admise a torsionării căii, prevăzute la art.7, pct. A.4 din Instrucția de norme și toleranțe pentru construcția și întreținerea căii-linii cu ecartament normal, nr.314/1989, pentru circulația și manevra trenurilor. Astfel înclinarea rampelor defectului

(torsionării) între punctele de măsurare „4” și „1” a fost găsită de 1:125, și între punctele „3” și „2” de 1:114.

- în zona producerii accidentului, pe o distanță de aproximativ 10 m (între punctul de măsurare nr. „11” și nr. „9”), au fost identificate săgeți ale curbei care depășeau toleranța între săgețile vecine cu 15 mm.

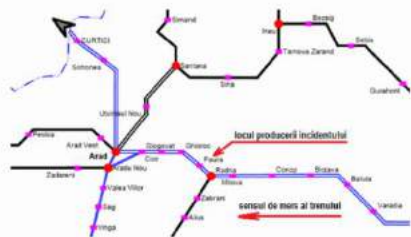
Fig. nr.1

Depășirea semnalului luminos de intrare X, s-a făcut în condițiile în care, pe linia IV directă, trenul de călători interregio (IR) nr.1766 a avut asigurată trecerea prin halta de mișcare Păușii. Locul producerii incidentului este prezentat în fig. nr.1.

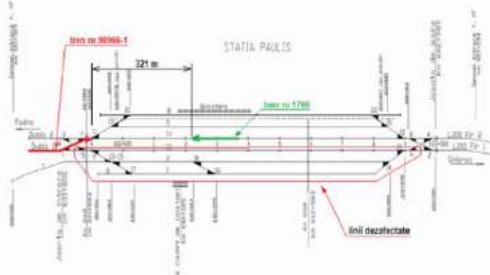
Fig. nr.2

Depășirea pe oprire a semnalului luminos de intrare X (corespunzător firului I de circulație) al haltei de mișcare Păușii, de către trenul de marfă nr.90966-1, s-a produs în condițiile în care linia I, 2, III directă (corespunzător firului I de circulație), 6 și 7 din halta de mișcare Păușii erau închise permanent, conform telegramii de avizare a Divizia Trafic Timișoara, nr.93/21.09.2017 și a Prescripțiilor Tehnice nr.3/7/2/510/08.09.2017, privind modul de efectuare a lucrărilor de linii și instalații pe zona liniilor 1, 2, III directă, 6 și 7, din halta de mișcare Păușii, în cadrul proiectului de reabilitare a coridorului IV Pan - European - fig. nr.2.

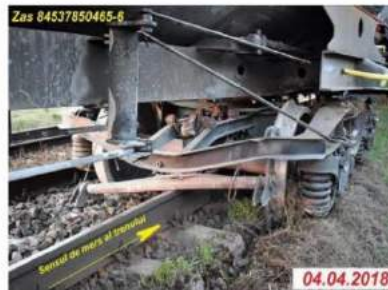
După producerea deraierei, trenul a circulat cu vagonul nr.84537850465-6 în această stare pe o distanță de aproximativ 3775 m, până la km 236+735. La oprirea trenului, distanța dintre roțile deraiate ale boghiului nr.1 și șine era de aproximativ 60cm (Foto nr.1 și Figura nr.3).

Foto nr.1 - Poziția boghiului deraiat după oprirea trenului

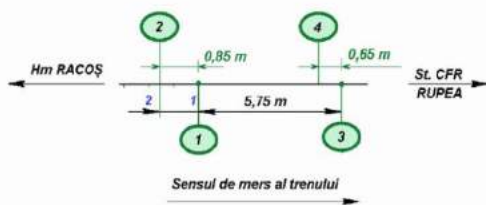
- 1 - punctul de cădere a roții din dreapta osiei nr. 1 a primului boghiu al vagonului Zas 84537850465-6
- 3 - punctul de cădere a roții din dreapta osiei nr. 2 a primului boghiu al vagonului Zas 84537850465-6
- 0,85 m - lungimea urmei de deraiere lăsată pe fața laterală exterioară a ciupecii șinei de roata din dreapta osiei nr. 1 a primului boghiu
- 0,65 m - lungimea urmei de deraiere lăsată pe fața laterală exterioară a ciupecii șinei de roata din dreapta osiei nr. 2 a primului boghiu
- 1, 2 + 53 - punctele marcate pe teren din 50 cm în 50 cm, în sens invers de mers al trenului

Figura nr.4 – Urmele de cădere ale roților din dreapta osiilor nr.1 și 2

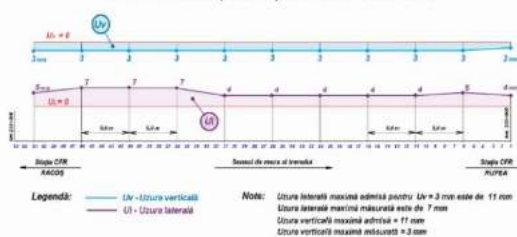
S-a constatat că uzurile verticale „U<sub>v</sub>” și uzurile laterale „U<sub>l</sub>” ale șinelor se încadrează în limitele admise de Instrucția de norme și toleranțe pentru construcția și întreținerea căii - linii cu ecartament normal - nr.314/1989, la tabelul 24 respectiv tabelul 25 și de „Prescripțiile tehnice privind măsurarea uzurilor verticale și laterale ale șinelor de cale ferată”, aprobate prin ordinul nr.30/1298/1987 al DLI București (Fig.nr. 9).

Figura nr.9 – Diagrama uzurilor șinelor de pe firul exterior al căii în curbă

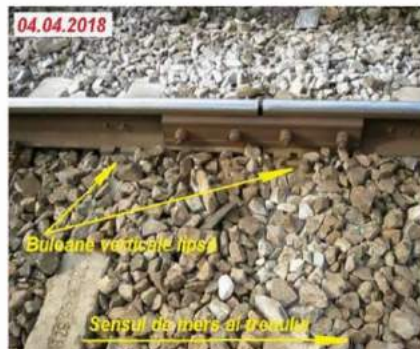
- Joanta JIL-ului de la semnalul de trecere BL11 (km 232+906) de pe firul stâng al căii, capătul dinspre stația CFR Rupea, avea buloanele verticale lipsă pe partea din interiorul căii (Foto nr.8);

- cele două JIL-uri de la semnalul de bloc BL11 nu sunt la echer, decalajul este de 37 mm, fără să deplășească 50 mm (Art.9.5 din Instrucția de norme și toleranțe pentru construcția și întreținerea căii - linii cu ecartament normal - nr.314/1989).

Foto nr.8 – Joanta de capăt a JIL-ului de la semnalul de trecere BL11, de pe firul din stânga al căii

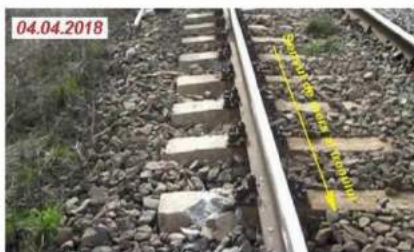
Pe zona producerii deraierei, pe care s-au efectuat măsurători, prisma de piatră spartă era incompletă la capătul traverselor de pe firul din dreapta căii, firul exterior al curbei (lățimea prismei de balast la capetele traverselor era de cca. 20\*30 cm față de 50cm - lățimea prescrisă) - Foto nr.9.

Nu s-a respectat Art.14.4 din Instrucția de norme și toleranțe pentru construcția și întreținerea căii - linii cu ecartament normal - nr.314/1989.

Foto nr.9 – Prisma de piatră spartă incompletă la capătul traverselor, în exteriorul curbei

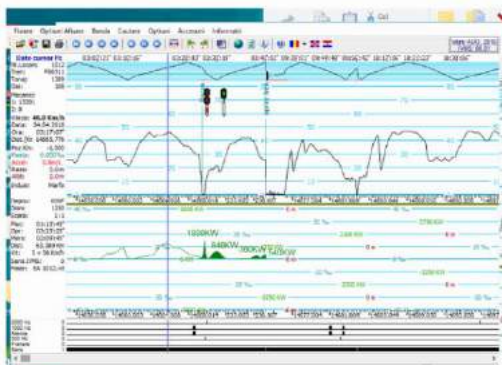
Foto nr. 14 - Diagrama vitezei și a consumului de energie de la locomotiva titulară EA 1012

Având în vedere poziția kilometrică a semnalului de trecere BL 11 pentru firul I de circulație (km 232+910 - notat cu lumina „verde” pe foto nr. 14) și poziția kilometrică unde s-a produs deraierea (km 232+960), se poate concluziona faptul că în momentul producerii deraierei, viteza trenului a fost de aproximativ 30 km/h, în creștere constantă. Viteza maximă de circulație pe zona respectivă era de 50 km/h.

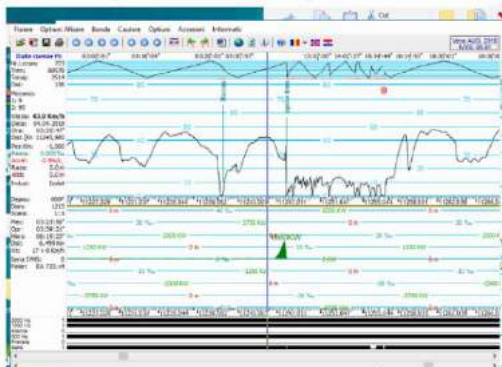
Foto nr. 15 - Diagrama vitezei și a consumului de energie la locomotiva împingătoare EA 723

Din analiza consumului de energie al celor două locomotive, s-a observat că locomotiva împingătoare nu a participat la împingerea trenului la plecarea din Halta de mișcare Racoș și nici în momentul producerii deraierei (foto nr. 15). Din aceleași înregistrări, se observă că în momentul premergător frânării trenului datorită scăderii aerului din conducta generală a urmare a rușii acestuia, consumul de energie al locomotivii împingătoare a fost mai mare ca al locomotivii titulare, observându-se și o patinare a acestuia. Această forță suplimentară de împingere a contribuit la ruperea conductei generale de aer a trenului, în acel moment, vagonul fiind deja deraiat de aproximativ 3 km.

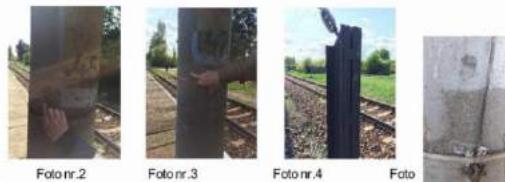
La verificările efectuate de către comisia de investigare urmare a producerii incidentului, s-a constatat faptul că au fost lovii 8 stâlpi de susținere a liniei de contact pe o distanță de 700m și reperul semnalului luminos de ieșire YII din incinta haltei de mișcare Săhăteni, fără deteriorarea acestora. Nu au fost necesare lucrări de remediere.

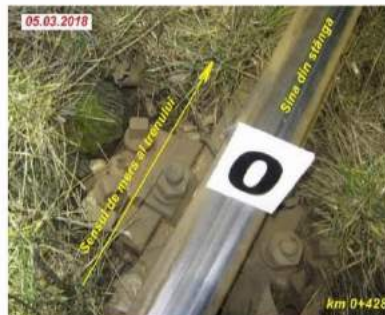
Deraierea s-a produs la gatarea trenului în Stația CFR Sfântu Gheorghe, între semnalul de intrare YB dinspre Hm Moacăș și zona schimbătorului de cale nr.2. Punctul în care s-a produs deraierea a fost identificat la km 0 +428, în cuprinsul curbei circulare (Foto nr.2).

Foto nr.2 - Punctul de cădere „0” al roții din stânga osiei nr.1 de la primul boghiu al vagonului, nr.335449600253

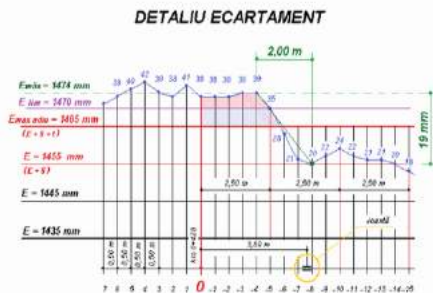
NOTE: 1. Întra punctele -8 și -4, variația ecartamentului a fost de 9,5 mm (de la E = 1455 mm la E = 1474 mm)  
 2. Supralărgirea (S) = 20 mm  
 3. Toleranța la ecartament (t): +10 mm, -3 mm  
 Figura nr. IV – Diagrama ecartamentului – detaliu

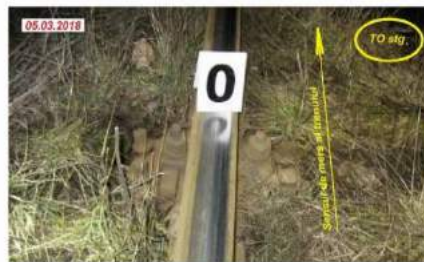
- În sensul de mers al trenului, după punctul de cădere „0” înspre schimbătorul de cale nr.2, erau cinci traverse necorespunzătoare la rând cu prinderea șină-traversă slabă: TL-1, TL-2, TL-3, TL-4, TL-5 (exemplificări în imaginile de mai jos: Foto nr.5 + 13). Cele zece bucăți de traverse necorespunzătoare la rând, situate înainte și după punctul de cădere „0”, (T<sub>0</sub>-T<sub>4</sub> și TL = TL<sub>0</sub>), care nu asigurau prinderea, au facilitat lărgirea ecartamentului sub sarcina materialului rulant și producerea deraierii acestuia. Menționăm faptul că în zona punctului „0”, tirfoanele din partea stângă a șinei din stânga se puteau scoate cu mână.

Foto nr.5 – Starea traversei T0, capăt din stânga (interiorul căii)

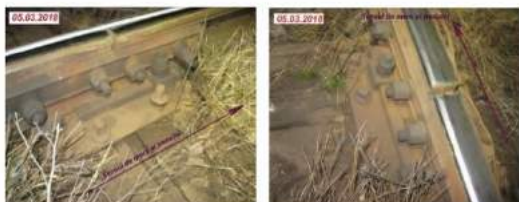
- Joanta poziționată pe traversele alăturate T6 și T7, avea prinderea ecliselor cu buloane horizontale slabă (Foto nr.10 și 11).

Foto nr.10,11 – Sarea prinderilor la joantele de pe firul stâng interior și firul drept exterior

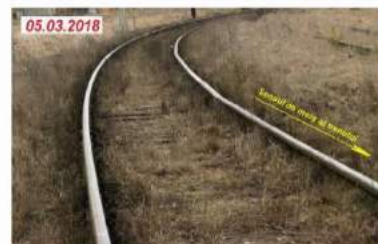
Prisma de piatră spartă era colmatată (cca. 80%), cu vegetație crescută pe toată suprafața acesteia (Foto nr.14).

Foto nr.14 - Sarea prismei de balast
