# Buletinul AFER

## Sumar 3/2019 (mai - iunie)

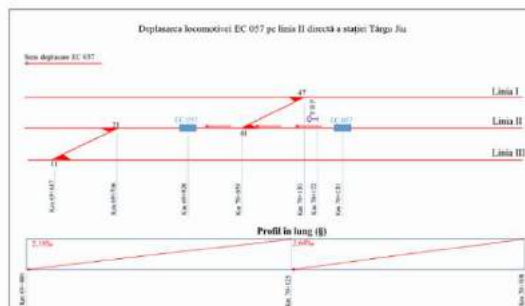
Fig. 3

Traseul în plan orizontal al căii, în zona producerii incidentului, este în aliniament. Profilul în lung al traseului căii are declivități  $i = 2,64\%$  de la km 70+500 la km 70+125 și  $i = 2,18\%$  de la km 70+125 la km 69+800 (pantă în sensul de deplasare al locomotivei – Fig.3)

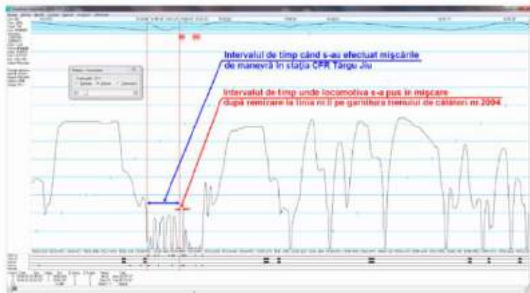
- între orele 10:53:41” - 10:53:52”, a efectuat o mișcare de manevră pe o distanță ce nu poate fi determinată cu viteză maximă de 1 km/h în sensul de circulație a trenului 2093;

- după ora 10:53:52” nu au mai apărut mișcări de manevră.

Figura 5: diagrama IVMS cu viteze locomotivei la manevra înainte de producerea incidentului

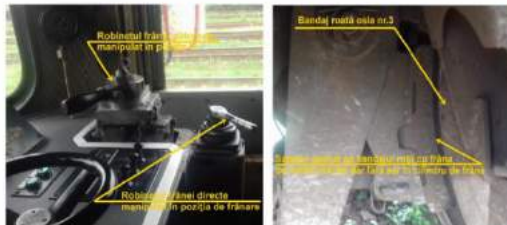
Fig. 6

- stația de radiotelefon era în funcție;
- locomotiva a fost găsită deconectată și asigurată cu sabot de mână la osia nr.4, pe linia nr.II A a stației CFR Târgu Jiu;
- în postul de conducere A, robinetul frânei automate KD2 în poziția 3, robinetul frânei directe FD1 în poziția de frână (Fig. 6);
- în postul de conducere B, robinetul frânei automate KD2 în poziția 3, robinetul frânei directe FD1 în poziția de slăbire;
- frâna de mână din sala mașinilor era strânsă, la osia nr.3, saboții erau lipiți de bandajele roților (Fig. 7);
- robinetul rezervorului principal de aer - închis.

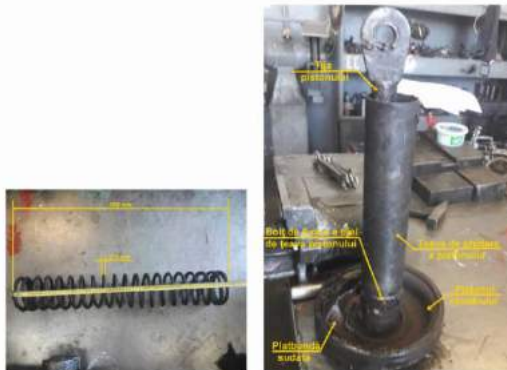
Fig. 8

- garnitura de cauciuc de pe pistonul cilindrilor de frână în stare normală de funcționare;
- arcul de rapel în stare liberă în lungime de 650 mm, având un nr.de 20 spire, și un diametru al sârmei de 9 mm (Fig. 8);

- țigii de acționare prinsă de țeava de ghidare a pistonului prin intermediul unui bolț, asigurată circular în jurul pistonului cu platbandă sudată (Fig. 9);

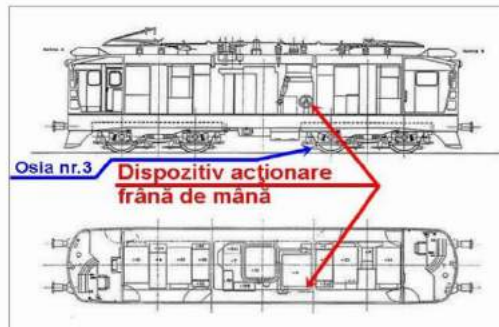
Fig. 12

Frâna de mână la locomotivă electrică de 3400 KW tip Bo-Bo, seria 040-EC este acționată prin manipularea roții (dispozitiv acționare) de frână din sala mașinilor în sensul acelor de ceasornic, frână care asigură menținerea pe loc a locomotivei prin strângerea saboților de frână pe bandajele roților numai de la osia nr.3 (Fig. 12)

La acționarea roții de frână 2 în sensul acelor de ceasornic, după un anumit număr de rotații în cablul frânei 8 se formează o tensiune care crește direct proporțional cu numărul de rotații ale roții de frână 2, tensiune care acționează asupra timoneriei de frână asigurând strângerea saboților 22 pe bandajele roților numai de la osia nr.3.

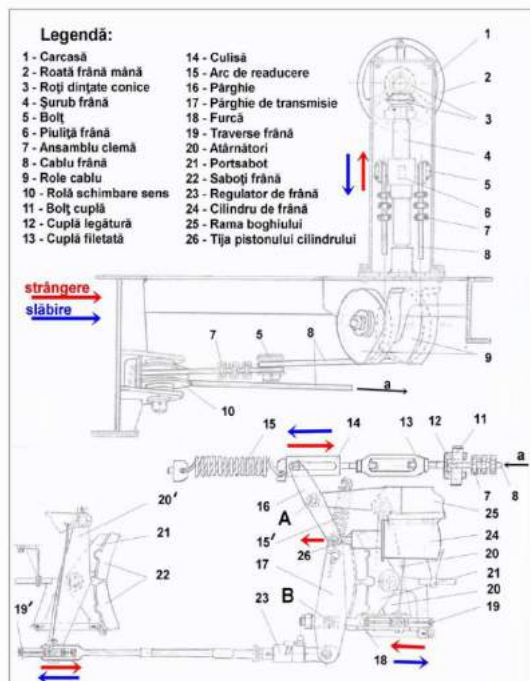
Fig. 13

Principiul de funcționare la acest tip de frână (Fig. 13) este următorul:

La acționarea roții de frână 2 în sens invers acelor de ceasornic, după un anumit număr de rotații în cablul frânei 8 tensiunea formată la strângerea frânei de mână scade direct proporțional cu numărul de rotații ale roții de frână 2, tensiune care după un anumit număr de rotații dispare și nu mai acționează asupra timoneriei de frână asigurând slăbirea saboților 22 de pe bandajele roților de la osia nr.3.

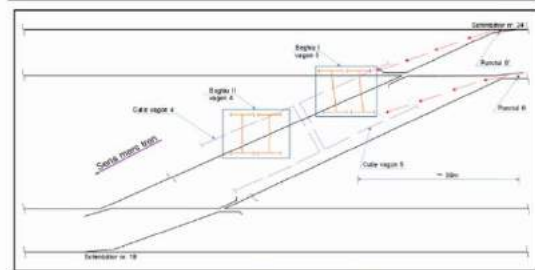
fig. 3 - poziția boghiurilor deraiate

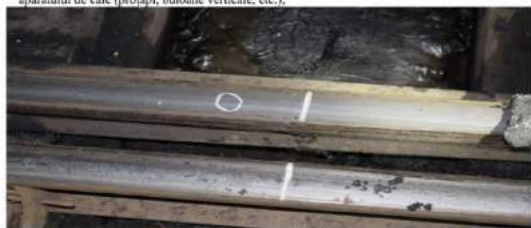
2. prima urmă de deraiere (punctul „0”) a fost constatată la km 14+300, în cuprinsul aparatului de cale nr.24, pe fața laterală activă a ciupercii șinei (pe contraacul curb), la 3,48m de vârful schimbătorului, fiind o urmă de frecare specifică căderii roții materialului rulant între firele căii;
3. în continuarea acesteia s-au observat urme de lovituri a materialului metalic mărunț aparținând aparatului de cale (protopi, buloane verticale, etc.);

foto 4 - punctul "0"

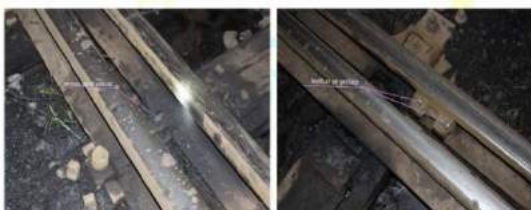
foto 5,6 - lovituri ale materialului metalic de către roțile deranate

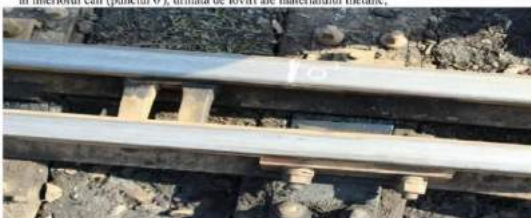
4. la o distanță de 2,65m față de acest punct, în sensul de mers al trenului, pe contraacul drept al schimbătorului, s-au constatat, de asemenea, o urmă specifică de cădere a roții materialului rulant în interiorul căii (punctul 0'), urmată de lovituri ale materialului metalic;

foto 7 - punctul "0''

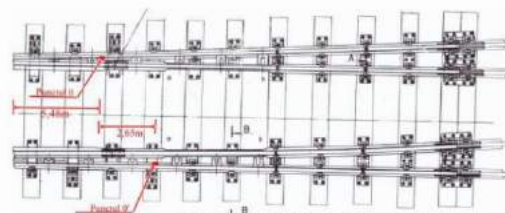
fig. 5 - amplasarea punctelor 0 și 0'

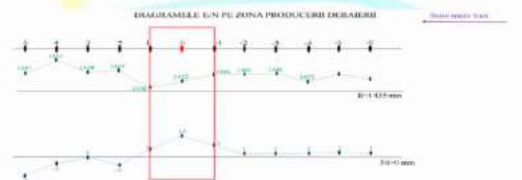
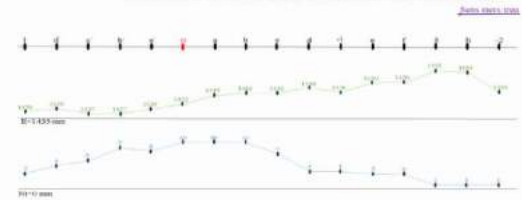
5. din punctul "0", în sens invers circulației trenului, s-au pichetat 6 puncte, din 2,5 în 2,5m, numerotate de la "1" la "6", iar din punctul "0" în sensul circulației trenului s-au pichetat 5 puncte numerotate de "1" la "5". De asemenea, din punctul "0" până la punctul "2" s-au materializat, din 0,5 în 0,5m, picheți intermediari notați de la "a" la "h", iar din punctul "0" până la punctul "1" s-au materializat picheți intermediari notați de la "a" la "d". În aceste puncte s-au efectuat măsurători în regim static, cu tiparul de măsurat calea aparținând Secției L4 Drobeta Turnu Severin, la ecartament și nivel, valorile măsurate fiind prezentate în diagramele următoare:

fig. 6 - diagrama E/N pe zona producerea accidentului

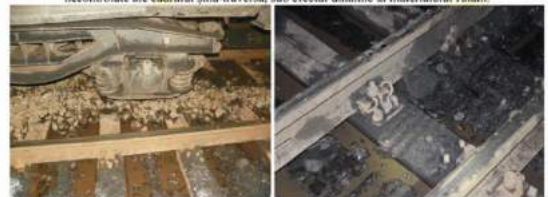
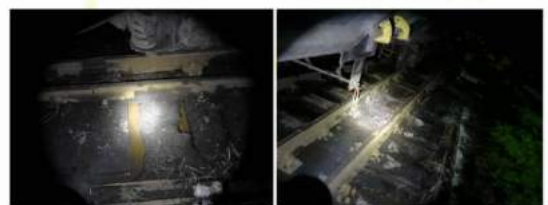
- întreaga zonă era colmatată cu cărbune, prisma de piatră spartă existentă nu mai asigură stabilitatea căii sau drenarea apelor;
- din cauza ploilor și a topirii zăpezii, existau zone cu apă și noroi în cuprinsul acestui schimbător;
- aceste stări de fapt au condus la apariția lășturilor orbe, respectiv a deplasărilor verticale necontrolate ale cadului șină-traverse, sub efectul dinamic al materialului rulant.

foto 9, 10, 11, 12 - starea prismei de piatră spartă pe zona producerea accidentului

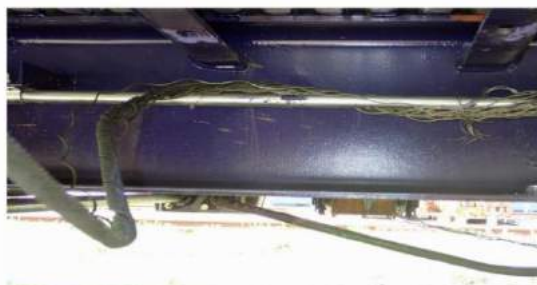
Foto 3: cablu oțelit rupt

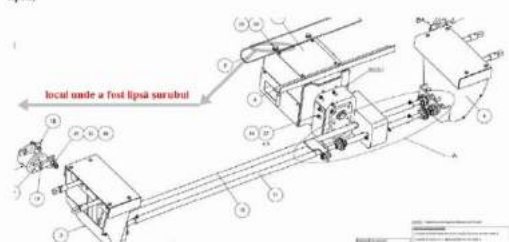
care fixau ansamblul mecanismului de ridicare/coborâre (cutie, tambur, reductor), unul fiind lipsă;

Fig. 8. Poziționarea șurubului lipsă

- ansamblul mecanismului de ridicare/coborâre (cutie, tambur, reductor) a rămas fixat într-un singur șurub, fapt care explică ovalizarea găurii corespunzătoare celui de al 4-lea șurub rupt;
- după agățarea cablului oțelii de către un element al suprastructurii căii, ansamblul mecanismului de ridicare/coborâre (cutie, tambur, reductor) s-a smuls din prindere, căzând în gabaritul liniei;
- din cauza solicitărilor mecanice apărute, s-a produs ruperea cablului, acesta lovind partea inferioară a șasiului vagonului, ceea ce explică loviturile și zgârieturile produse în această zonă.

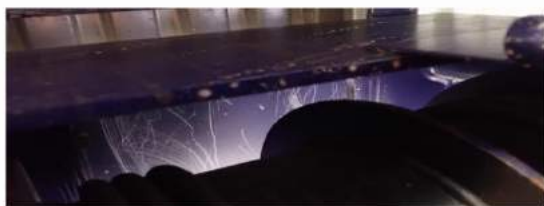
Foto 9. Lovituri și zgârieturi pe partea inferioară a șasiului

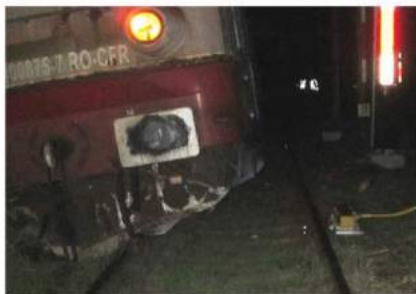
foto nr.3 - poziția locomotivei

Roțile din partea dreaptă erau îngropate în prisma de piatră spartă până la partea inferioară a traverselor boghiului.

Locomotiva a circulat cu postal I în față și era înclinată spre partea dreaptă a sensului de mers (înspre linia nr.8) și avea ambele boghiuri deraiate.

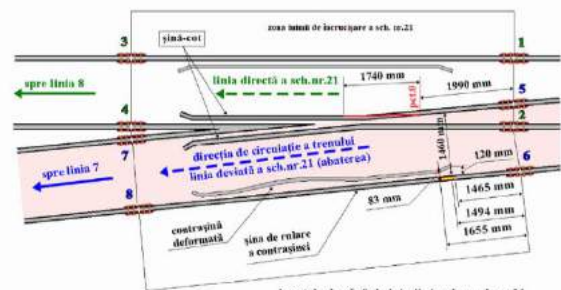
Urme lăuate de roțile materialului rulant pe sch. nr.21, în sensul de mers al trenului, au fost identificate pe ansamblul „inimă simplă de încrucișare” (zona inimii simple - foto nr.4). Acestea încep după joantele de pe direcția „abateră” de la vârful inimii simple de încrucișare (joantele nr.3 și nr.4). Distanța de la joanta din partea stângă, de pe direcția „abateră” de la vârful inimii simple (joanta nr.4), până la capătul contrasinei de pe aceeași direcție măsurată pe șina de rulare a contrasinei din dreptul inimii, este de 1494 mm.

- pet.0 - punctul de escaladare a flancului activ al cliperii șinei-cot al liniei deviate
- 1, 2 - joantele de pe linia directă
- 3, 4 - cliperii șinei-cot
- 5, 6 - joantele de pe linia deviată (abateră)
- 7 - suprafața de rulare a cliperii șinei-cot
- 8 - amprentă specifică frecării între două suprafețe metalice

foto nr.4. - urmele lăuate de materialul rulant pe inima simplă de încrucișare

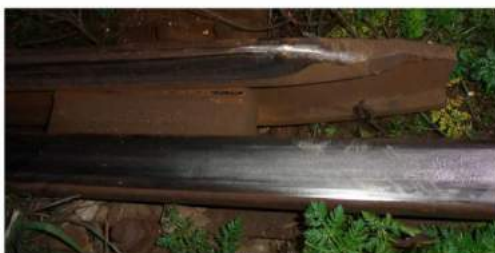
foto nr.6

Pe prima pană metalică de la capătul contrașinei dinspre joanta de vârf a inimii, pe fața superioară a acesteia a fost identificată urmă de frecare în lungul penei lăsată de umărul contrașinei care sprijină pe această pană, ca urmare a deplasării acesteia spre axul căii.

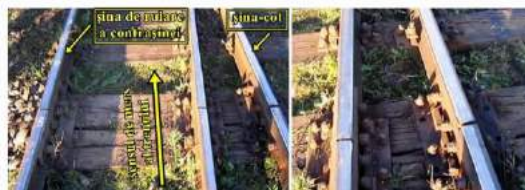
foto nr.8 - direcția „abateră” traversele din zona joantei de vârf a inimii

Poziția plăcii metalice nu permitea montarea în interiorul căii de rulare a elementelor sistemului de prindere tip K pentru fixarea tălpilor șinelor de placa metalică.

Tirfoanele existente la placa metalică de la traversa nr.3, pe care sprijină șina-cot nu erau strânse, iar capetele acestora erau, de asemenea, înclinate înspre exteriorul căii de rulare.

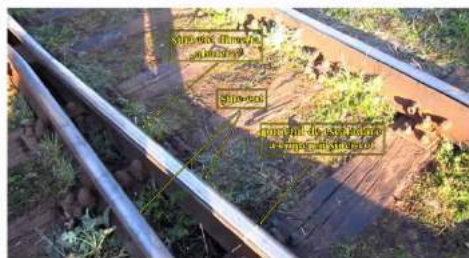
foto nr.11

Traversele nr.6 și nr.7 erau putrede pe zona centrală sub plăcile metalice speciale care susțin cele două șine-cot. Ampretele lăstate pe suprafețele acestor traverse indică faptul că sub circulație șina-cot corespunzătoare direcției „abateră” se deplasa înspre partea dreaptă față de direcția de mers a trenului (în sensul creșterii valorii ecartamentului căii pe direcția „abateră”).

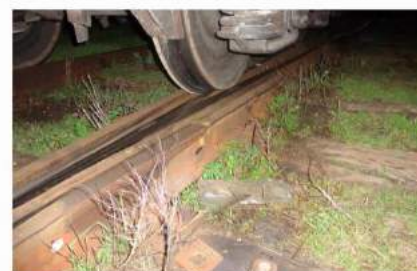
foto nr.13

Traversa nr.9 care susține zona corsetului inimii simple de încrucișare a schimbătorului de cale era putredă.

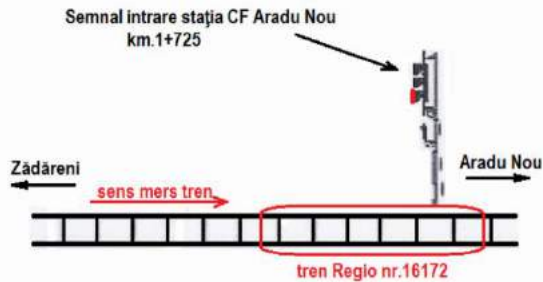
Fig. nr.2

La apropierea trenului de semnalul luminos de intrare XZ al stației CF Aradu Nou, mecanicul de locomotivă a sesizat cu întârziere indicația corectă a semnalului, o unitate luminoasă de culoare roșie spre tren, astfel că distanța rămasă până la semnalul luminos de intrare, nu a mai permis asigurarea drumului de frânare al trenului, fără ca semnalul să fie depășit. În aceste condiții, trenul a depășit pe oprire, cu aproximativ 10 m, semnalul luminos de intrare XZ al stației CF Aradu Nou, fără a avea acest drept – fig. nr.2

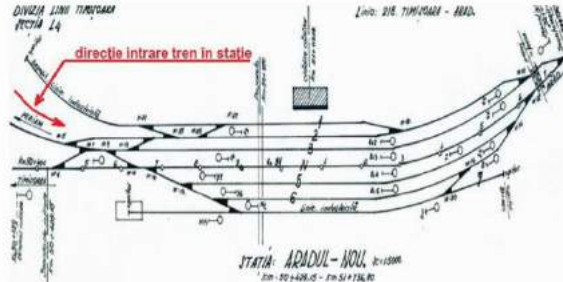
Oprirea și reținerea trenului de călători Regio nr.16172, la semnalul luminos de intrare XZ al stației CF Aradu Nou, a fost impusă de faptul că la acea oră (în jurul orei 09:20), liniile de circulație din stație (fig. nr.3), erau ocupate:

Fig. nr.3 – Stația CF Aradu Nou

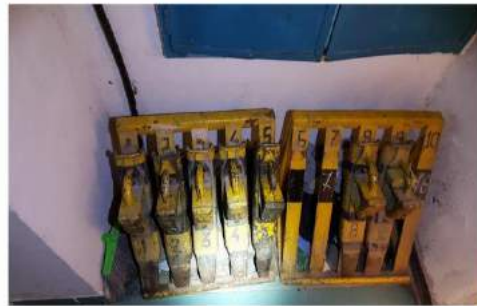
Rastelul pentru saboți, era amplasat într-o nișă situată pe hol în spatele biroului de mișcare, iar IDM era ocupată cu înscrierea avizului de trecere pentru trenul 1934. În aceste condiții IDM nu a verificat existența pe rastel a sabotului nr 2 și a semnat de luare în primire a sabotului nr 2.

Imaginea 6- Amplasarea rastelului pentru saboți, pe hol într-o nișă în afara biroului de mișcare

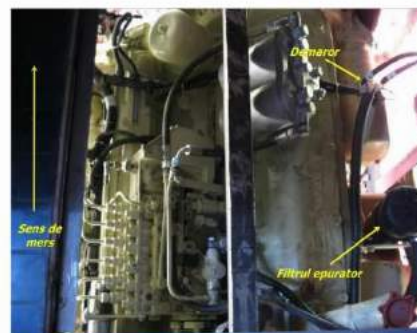
Foto nr.5 – motor Diesel nou

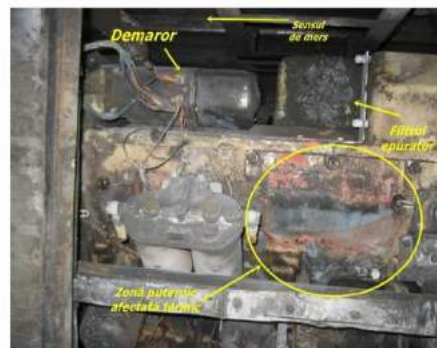
Foto nr.6 – poziționare demaror – filtrul epurator la motorul Diesel afectat

- de asemenea, s-au constatat pagube majore datorită efectului termic între conducta de umplere cu ulei a motorului și pompa de injecție – Foto nr.4,6,7;

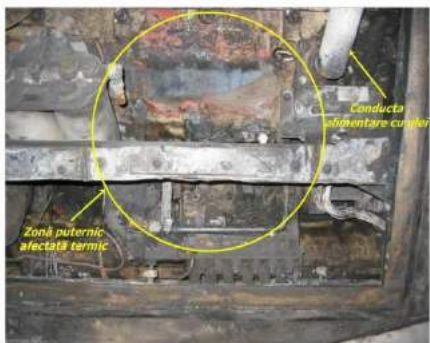
Foto nr.7 – zona afectată termic între conducta de alimentare cu ulei și pompa de injecție

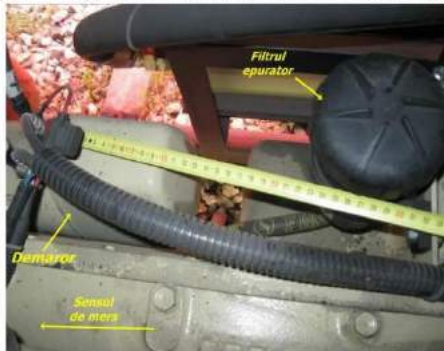
Foto nr.8 – distanța dintre cablurile demarorului și filtrul epurator la un motor nou

are în interiorul filtrului din material de hârtie – Foto nr.8. Conducta din cauciuc a instalației hidrostatice este afectată termic numai în zona filtrului epurator – Foto nr. 14-15.

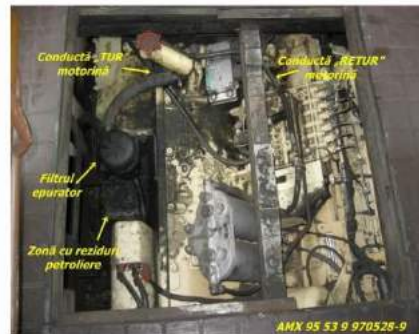
Din verificările efectuate de comisia de investigare la automotorul implicat în accident precum și la AMX nr.528 (dotat cu același tip de motor Diesel), se poate aprecia că, anterior producerii accidentului, starea de curățenie nu a fost corespunzătoare – Foto nr.21-23. Din Foto nr.17 și nr.21, se poate observa existența sub și pe filtrul epurator pe partea din spate demorar, a unei cantități considerabile de rezidui petroliere amestecate cu praf.

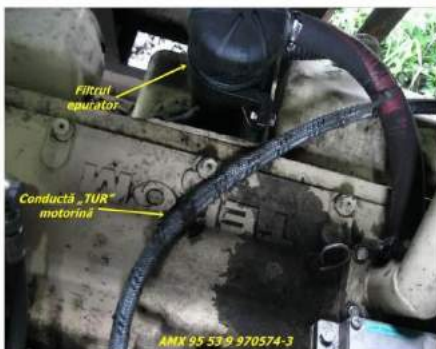
Foto nr.19

La automotorul AMX nr. 95 53 9 970574-3 (Foto nr.19-20), comisia de investigare a filmat comportarea conductei „TUR” de alimentare cu motorină în timpul funcționării motorului Diesel la turatia de mers în gol, constatând că aceasta vibrează puternic, consecință fiind și urmele lăuate pe blocul motor (Foto nr.20).

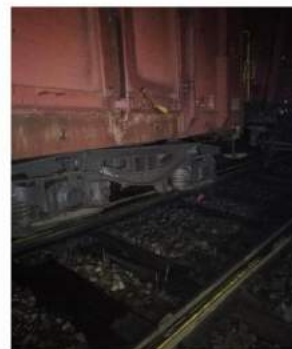
Foto nr.1 - vagonul nr.84535304149-2 în poziție deraiată

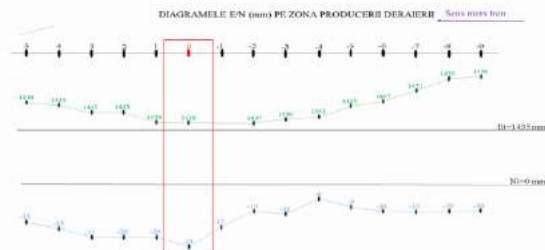
Figura nr.4 – diagramele ecartamentului și nivelului transversal al căii

- se constată o depășire a toleranțelor admise la nivelul transversal (-23 mm față de -3 mm, limita admisă de Instrucția nr.314/1989), fără însă, ca acest fapt să influențeze producerea accidentului;

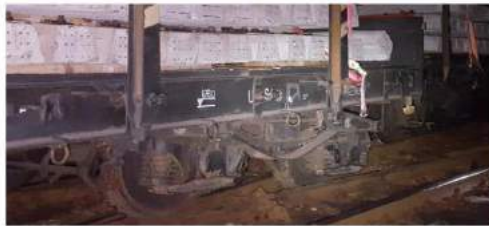
Foto nr.1 – poziția roților deraiate

Trenul de marfă nr.41722 a circulat având ultimul boghiau al vagonului nr. 3153355642-1 deraiat o distanță de aproximativ 38 m.

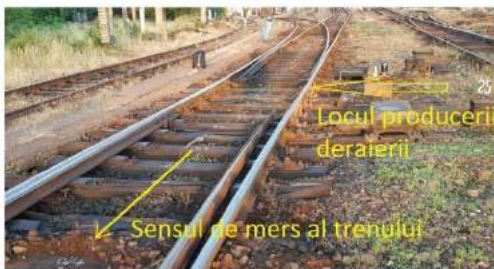
Foto nr.2 - parcurusul trenului - schimbătorul nr.21A atacat pe la călci, schimbătorul nr.25A atacat pe la vârf, ambele pe direcția abaterii

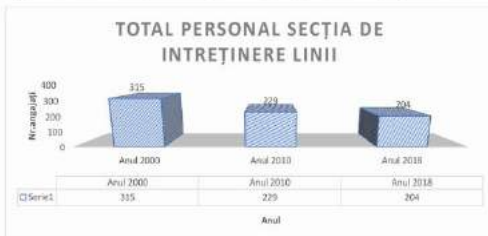
- personalul cu atribuții în siguranța circulației din cadrul districtului de linii este insuficient, raportat la numărul de km. convenționali și la complexitatea lucrărilor de întreținere și reparație a căii. Acest fapt, a determinat conducerea secției de întreținere și a districtului de linii, să utilizeze în anumite perioade de timp, pentru exercitarea funcțiilor cu responsabilități în siguranța circulației, personal neautorizat;

Desen nr. 6 – total personal la secția de întreținere linii

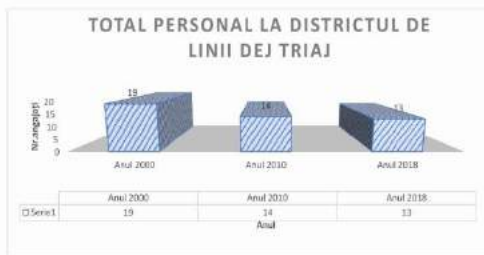
Desen nr. 7 – total personal la districtul de linii Dej Triaj

Datorită numărului redus de personal (muncitori și cu responsabilități în SC), a cantităților insuficiente de material aprovizionat pentru executarea lucrărilor de întreținere și reparație a căii și în lipsa unei dotări tehnice adecvate, șeful de district nu putea realiza mentenanța infrastructurii feroviare în condițiile și termenle prevăzute de codurile de practică (înlocuirea tuturor materialelor de cale necorespunzătoare, respectarea termenelor de remediere a defectelor căii, executarea ciclică a unor lucrări de reparație periodică a căii, etc.).

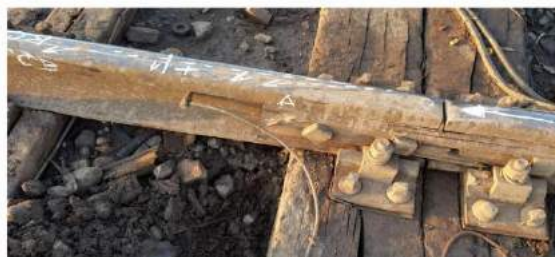
Foto nr.4- urme identificate pe șină - punctele „0”, A, B, C

Astfel, prima roată a escaladat șina din stânga, a rulat cu buza roții pe nivelul superior al ciupercii șinei o distanță de 30 cm, după care a părășit șina spre exteriorul căii, în punctul notat cu A.

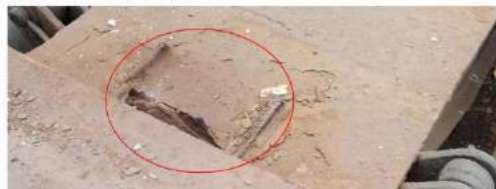
- cotele și dimensiunile măsurate la osiile deraiate și la celelalte părți și subsansamble ale vagonului se încadrau în limitele admise în exploatare pentru vagoane de marfă prin Instrucția nr.250/2005; Fiind constatate următoarele excepții:
  - o la primul boghiu (1-4), în sensul de mers, lipsă piatra de frecare inferioară cu tot cu suport (1-3), ruptură veche 100%;

Foto nr.17 piatra de frecare inferioară lipsă, de la primul boghiu partea cu roțile 1-3

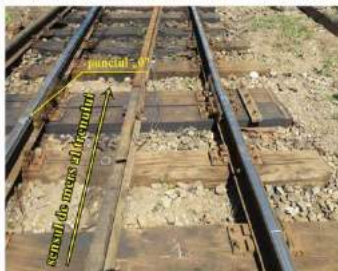
- tot din punctul B, începând, aproximativ din mijlocul suprafeței de rulare a ciucercii șinei o altă urmă care se continuă pe aceasta, înspre flancul inactiv al ciucercii șinei (înspre exteriorul căii) până în dreptul punctului notat cu litera C. Din punctul C această urmă continuă cu o urmă de lovire a primului șurub vertical din exteriorul căii de la prima traversă întâlnită;

- raportat la punctul A, urmele din punctele B și C se află la 3.325 mm-pct.B și la 4.115 mm-pct.C.

Figura nr.4 – urme identificate pe șine

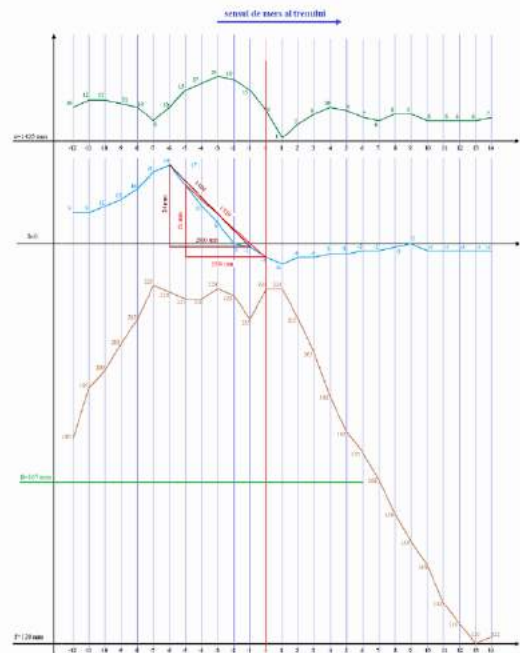
- variația ecartamentului maxim admisă în exploatare (2 mm/m), analizată în baza longitudinală de măsurare a torsionării căii de 2,5 m, a fost depășită între punctele: „-9” și „-4”; „-8” și „-3”; „-7” și „-2”; „-5” și „0”; „-4” și „+1”; „-3” și „+2”; „-2” și „+3”;
- variația ecartamentului între punctele nr.-5 și nr.0 avea valoarea de 2,4 mm/m, iar între punctele nr.-4 și nr.+1 variația ecartamentului era de 6,4 mm/m. **Variația ecartamentului între punctele „-1” și „+1” era de 14 mm/m.**

Figura 6 - Diagrame de ecartament, nivel transversal și săgeți

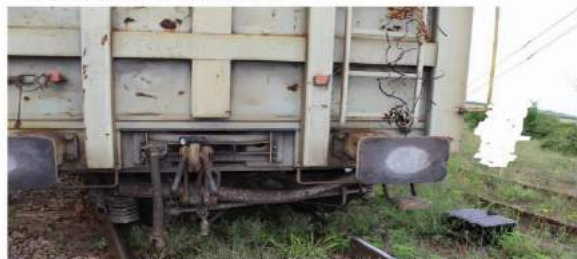
foto 1: poziția boghiului I al vagonului aflat al 16-lea în componența trenului, după deraiere

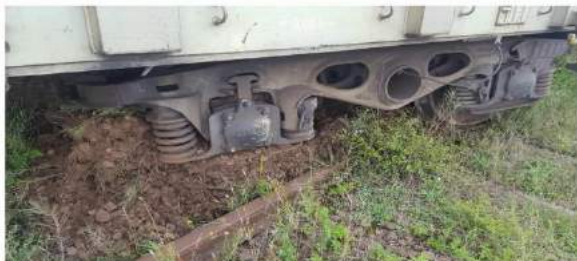
foto 2: poziția boghiului II al vagonului aflat al 16-lea în componența trenului, după deraiere

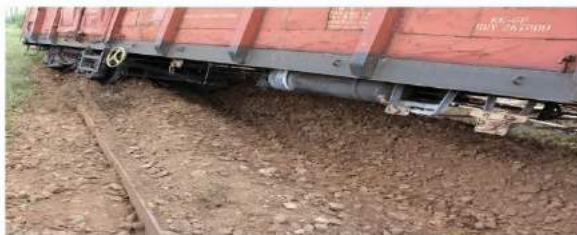
foto 3: poziția boghiului I al vagonului aflat al 17-lea în componența trenului, după deraiere

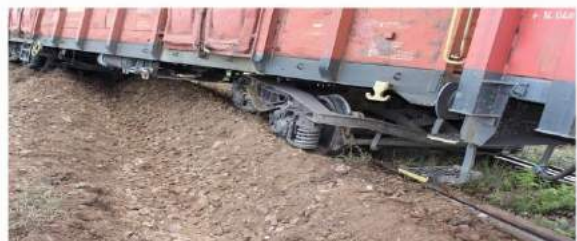
foto 4: poziția boghiului II al vagonului aflat al 17-lea în componența trenului, după deraiere

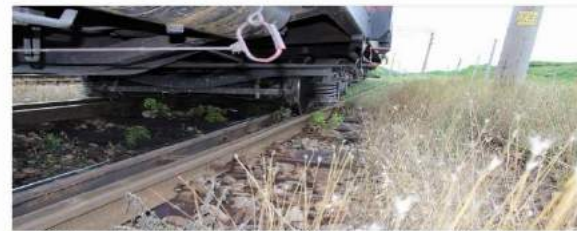
foto 5: poziția boghiului II al vagonului aflat al 24-lea în componența trenului, după deraiere

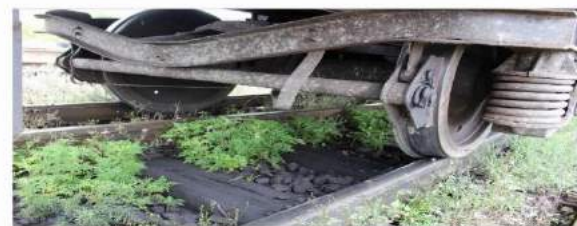
foto 6: poziția boghiului I al vagonului aflat al 25-lea în componența trenului, după deraiere

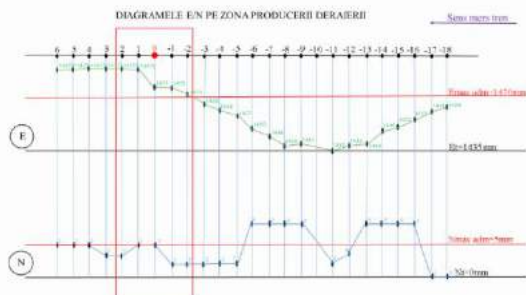
fig. 3: diagrama E/N pe zona producerii deraierei măsurată la d=0,5m

7. comisia menționează faptul că, pentru eliberarea liniei de vagoanele deratate și repuse pe șine, a fost nevoie de montarea a două dispozitive de aducere a ecartamentului la dimensiuni admise; acest fapt a influențat măsurătorile la ecartament pe zona producerii accidentului, în sensul că valorile măsurate au fost mai mici decât cele existente la momentul deraierei;

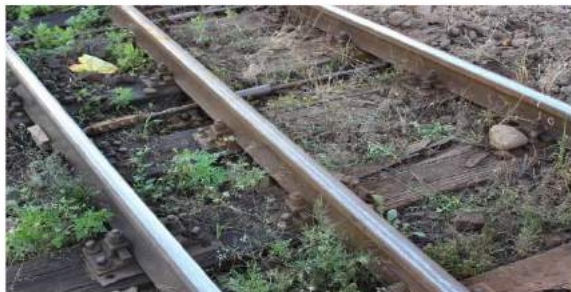
foto 13 : dispozitive de ajustare a ecartamentului

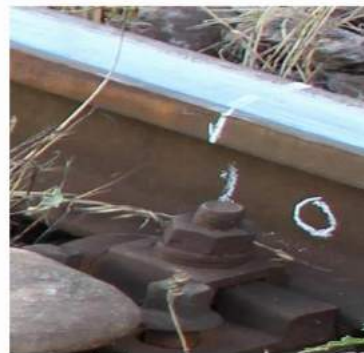
foto 14: urme de cădere la punctul 0

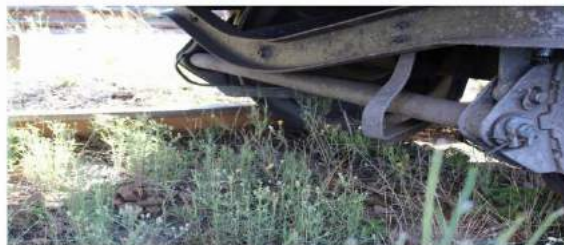
foto 3: poziția roții nr.1 a vagonului aflat al 40-lea în din compunerea trenului, după derajere

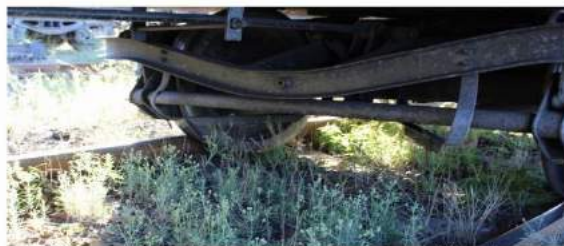
foto 4: poziția roții nr.5 a vagonului aflat al 40-lea în compunerea trenului, după derajere

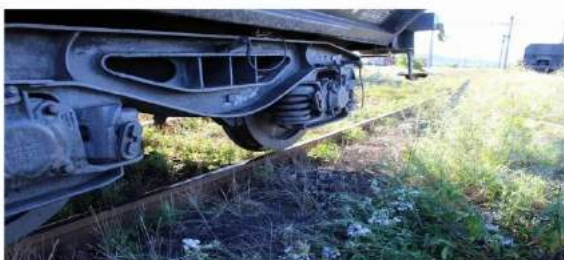
foto 5: poziția roții nr.8 a vagonului aflat al 40-lea în din compunerea trenului, după derajere

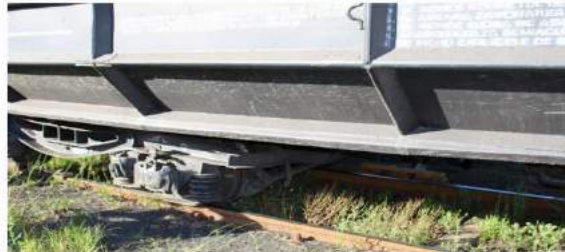
foto 1 - poziția vagonului aflat al 37-lea în compunerea trenului, după derajere

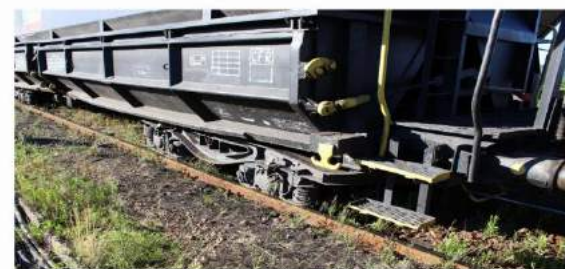
foto 2: poziția vagonului aflat al 39-lea în compunerea trenului, după derajere

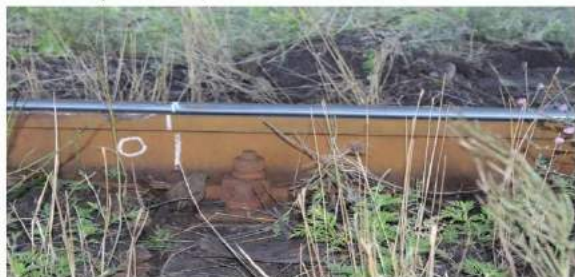
1. trenul a avut un parcurs stabilit în baza indicației de chemare a semnalelor stației, în urma căruia a intrat la linia 7 a stației CFR Turceni prin abătura schimbătorului de cale nr.72;
2. prima urmă de deraiere (punctul „0”) a fost constatată la km 14+066.06, în cuprinsul curbei de după aparatul de cale nr.72, la 27,94 m de călcătul acestuia, pe fața laterală activă a ciupercii șinei, fiind o urmă de frecare specifică căderii roții materialului rulant între firele căii;

foto 7: punctul 0

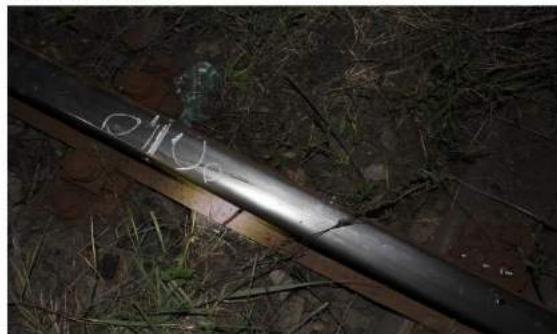
4. la o distanță de 4,18m față de acest punct, în sensul de mers al trenului, pe firul stâng, s-a constatat o urmă specifică de escaladare a roții materialului rulant spre exteriorul căii (punctul „0”), urmată de loviri ale materialului metallic;

foto 9- punctul „0”

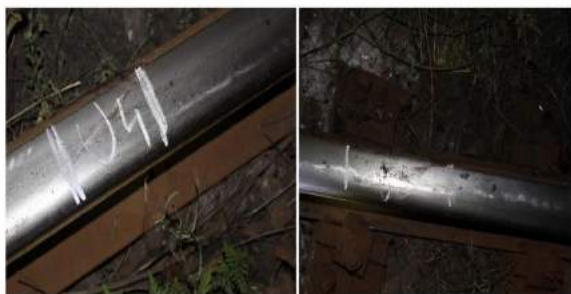
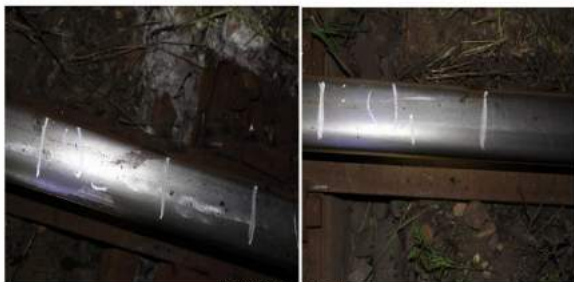
5. după punctul „0”, pe același fir, au fost observate încă 4 urme de escaladare a ciupercii șinei, notate cu U<sub>1</sub>- U<sub>4</sub>, la următoarele distanțe față de punctul 0:

- U<sub>1</sub> la 0,62m;
- U<sub>2</sub> la 2,91m;
- U<sub>3</sub> la 3,27m;
- U<sub>4</sub> la 6,00m.

foto 10-13: punctele U<sub>1</sub> – U<sub>4</sub>

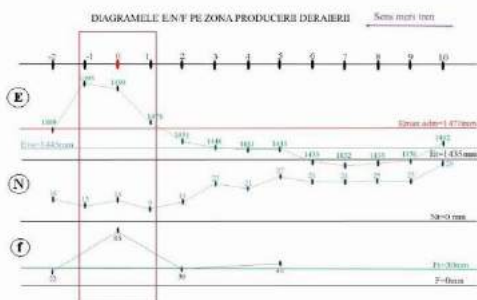
fig. 5: diagrama E/N/F pe zona producerii derabierii măsurată la d=2,5m

6. din punctul „0”, în sens invers circulației trenului, s-au pichetat 10 puncte, din 2,5 în 2,5m, numerotate de la „1” la „10”, iar din punctul „0” în sensul circulației trenului s-au pichetat 2 puncte numerotate „1” și „2”. De asemenea, din punctul „0” până la punctul „2” s-au materializat, din 0,5 în 0,5m, pichete intermediare notați de la „a” la „h”, iar din punctul „0” până la punctul „1” s-au materializat pichete intermediare notați de la „a” la „d”. În aceste puncte s-au efectuat măsurători în regim static, cu tiparul de măsurat calea aparținând Secției 1.4 Drobeta Turnu Severin, la ecartament și nivel, de asemenea s-au efectuat măsurători la săgeată din 5 în 5 m, cu coarda de 10 m, valorile rezultate fiind prezentate în diagramele următoare:

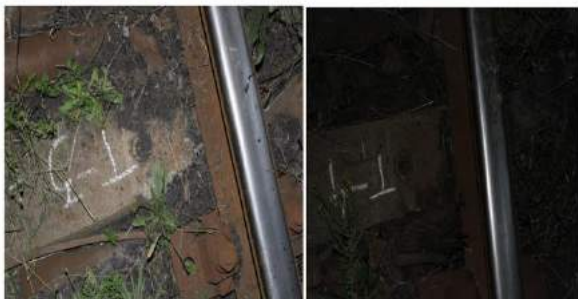
foto 14-17: traversa T<sub>1</sub> – T<sub>4</sub> pe firul exterior al curbei

- traversa T<sub>4</sub> (de lemn) - intercalată, stare general bună, prinderi complete și active;
- traversa T<sub>3</sub> (de beton armat, tip T13) - lipsă prindere pe firul exterior al curbei, placa metalică deplasată, prindere completă pe firul interior;

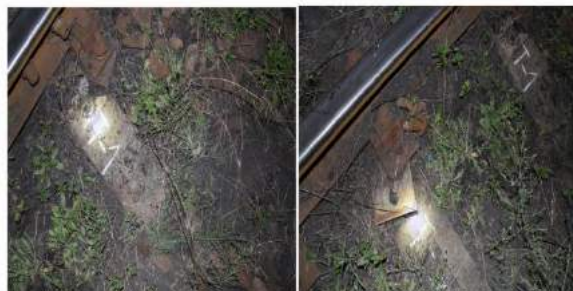
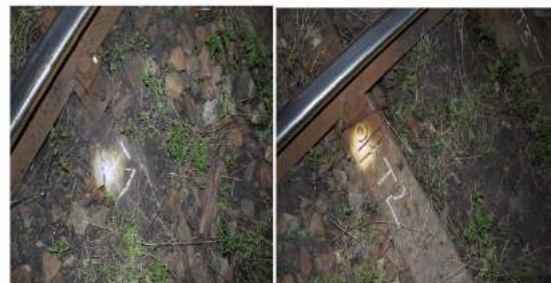
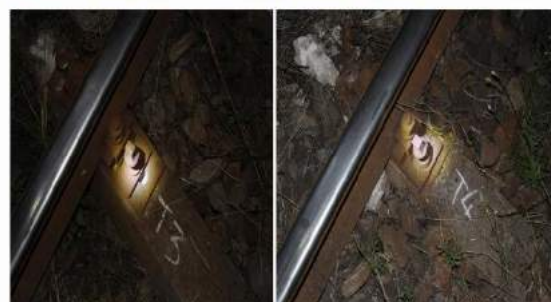
- traversa T<sub>1</sub> (de beton armat, tip T13) - ambele tirfoane retezate pe firul exterior al curbei, placa metalică deplasată, prindere completă pe firul interior;
- traversa T<sub>2</sub> (de beton armat, tip T13) - lipsă prindere pe firul exterior al curbei, placa metalică deplasată, prindere completă pe firul interior;
- traversa T<sub>3</sub> (de beton armat, tip T13) - lipsă prindere pe firul exterior al curbei, placa metalică deplasată, prindere completă pe firul interior;
- traversa T<sub>4</sub> (de beton armat, tip T13) - lipsă prindere pe firul exterior al curbei, placa metalică deplasată, prindere completă pe firul interior;

foto 18-21: traversa T<sub>1</sub> - T<sub>4</sub> pe firul exterior al curbei

Defectele pe care le aveau aceste traverse se încadrau în tipurile de defecte care, în conformitate cu prevederile art.25, pct.3 și pct.4 din Instrucția de norme și toleranțe pentru construcția și întreținerea căii - linii cu ecartament normal - nr.314/1989, impuneau înlocuirea acestora.

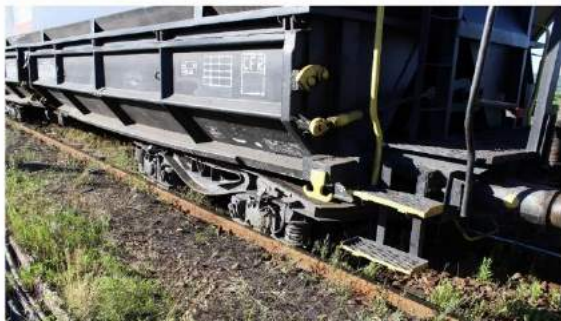
foto 24: vagonul nr. 81536652301-8

- cotele și dimensiunile măsurate la osile deraiate și la celelalte părți și subsansamble ale vagonului se încadrau în limitele admise în exploatare pentru vagoane de marfă prin Instrucția nr.250/2005, excepție făcând placa de poliamidă de la al doilea boghiu (5+8), în sensul de mers, care era tasată și spartă în bucăți distribuite pe întreaga suprafață a crapodinei inferioare, fără a fi constatate urme de lucru metal pe metal.

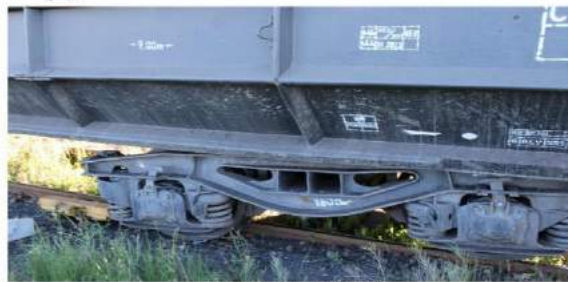
- deraiat de roțile nr. 5 și 6 (aparținând boghiului II), cele din partea stângă în sensul de mers al trenului în exteriorul căii, cele din partea dreaptă în interiorul căii, la circa 20cm de ciuperca șinei;

foto 22: vagonul nr.81536654073-1

- cotele și dimensiunile măsurate la osile deraiate și la celelalte părți și subsansamble ale vagonului se încadrau în limitele admise în exploatare pentru vagoane de marfă prin Instrucția nr.250/2005, excepție făcând placa de poliamidă de la al doilea boghiu (5-8), în sensul de mers, care era tasată și spartă în bucăți de diferite dimensiuni distribuite atât pe suprafața crapodinei inferioare cât și a celei superioare, fără a fi acoperită întreaga suprafață de lucru a celor două crapodine.

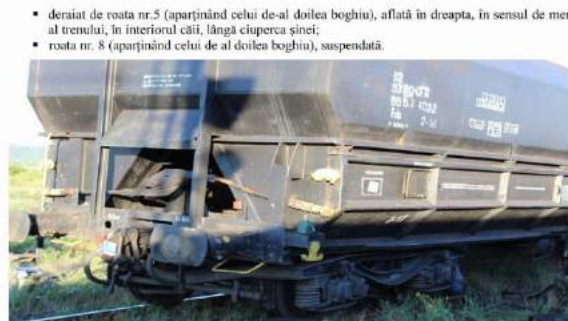
foto 26: vagonul 82536653402-2

- deraiat de roata nr.5 (aparținând celui de-al doilea boghiu), aflată în dreapta, în sensul de mers al trenului, în interiorul căii, lângă ciuperca șinei;

- roata nr. 8 (aparținând celui de al doilea boghiu), suspendată.
- cotele și dimensiunile măsurate la osile deraiate și la celelalte părți și subsansamble ale vagonului se încadrau în limitele admise în exploatare pentru vagoane de marfă prin Instrucția nr.250/2005. Deficiențele constatate la plăcile de poliamidă ale vagoanelor nr.81536654073-1 respectiv nr.81536652301-8 (al 37-lea, respectiv al 39-lea în compunerea trenului), nu puteau fi observate cu ocazia activității de revizie tehnică din cauza:
