Buletinul AFER

Sumar 4/2019 (iulie - august)

al accidentului feroviar produs la data de 23.05.2018, pe raza de activitate a Sucursalei Regionale Constanța, în stația CF Valul lui Traian, în circulația trenului de marfă nr.80506-1, prin deraierea celui de-al 9-lea vagon, de prima osie în sensul de mers

privind accidentul feroviar grav produs la data de 12.08.2018, pe raza de activitate a Sucursalei Regionale CF Craiova, secția de circulație Caracal-Craiova, pe linia curentă firul I dintre haltele de mișcare Malu Mare-Banu Măricine, pe viaductul Cârcea de la km 200+306, prin deraierea locomotivei de remorcare seria BB 25200 nr.208 și a primelor 10 vagoane din compunerea trenului de marfă nr.80315, din care 7 au căzut cu tablierul metalic al primei deschideri a viaductului. Trenul aparținea operatorului de transport feroviar de marfă SC GRUP FEROVIAȚ ROMÂN SA.

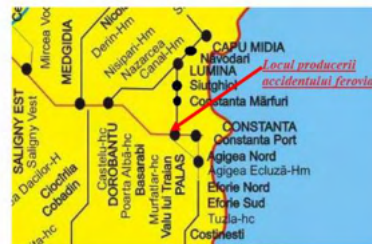
Fig. nr.1 – Locul producerii accidentului

În urma producerii acestui accident feroviar nu s-au înregistrat victime omenești sau răniți, fiind produse avarii la vagon și linie.

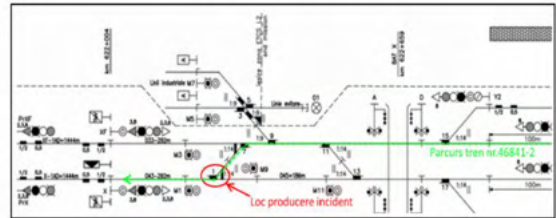
După depășirea semnalului de ieșire Y III în poziție permisivă mecanicul trenului de marfă nr.46841-2, a observat o persoană în dreptul schimbătorului de cale centralizat nr.1 care semnaliza individual indicația "Atenție pericol pentru circulație. Oprește circulația", moment în care a decis oprirea trenului și semnalizarea cu fluierul locomotivei. Pe timpul frânării trenului s-au manevrat acele schimbătorului de cale centralizat nr.1, după care a oprit.

fig2 - poziția schimbătorului de cale centralizat nr.1 și parcurusul trenului

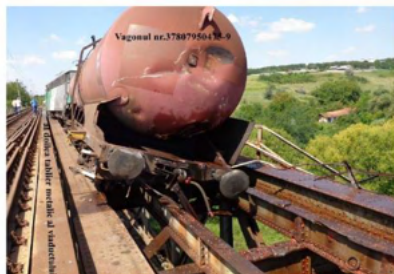
Foto nr.3

- vagonul nr.37807950109-4, al 9-lea din componerea trenului, a rămas înclinat pe culeea nr.1 cu tendință de cădere spre baza acesteia, iar vagonul nr.37807950288-6, al 10-lea din componerea trenului, a rămas deraiat pe terasamentul din spatele culeei nr.1.;

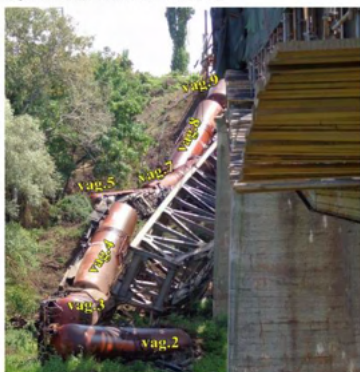
Foto nr.4

- vagoanele cu nr.37807950263-9, nr.37807950479-1, nr.37807950017-9, nr.37807950304-1, nr.37807950388-4, nr.37807950104-5 și nr.37807950262-1 (de la al 2-lea la al 8-lea din componerea trenului), au căzut pe partea dreaptă, în sensul de mers, de pe pod în albia pârâului împreună cu primul tablier metallic al viaductului;

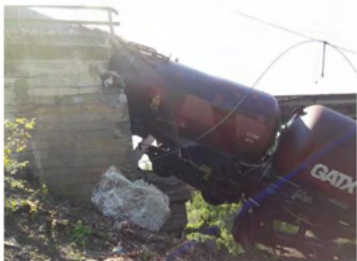
Foto nr. 11

1. Pe linia curentă firul I, zidul de gardă al culeei C1 (culeea dinspre Malu Mare) a fost distrus de locomotiva și vagoanele care au trecut peste acesta-foto nr.11.

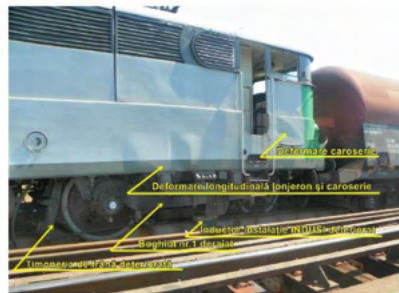
Foto nr.19

- ambele boghiuri ale locomotivei erau deraiate de toate osiile (foto nr.18 și foto nr.19);
- bandajele roților pe suprafețele de rulare, buzele bandajelor și suprafețele laterale de la osiilor montate ale ambelor boghiuri prezentau lovituri urmare circulației în stare deraiată;

- caroseria (cutia) locomotivei prezenta deformări longitudinale la nivelul lonjeroanelor precum și la nivelul caroseriei produse în urma derrierii (Foto nr.19);
- zona cabinei de conducere post I cu stâlpul central deformat ca urmare a tamponării acestei cu primul vagon din compunerea trenului;
- robinetul de izolare a instalației de control automat al vitezei trenului INDUSI nu era sigilat și se afla în poziția „izolat”, situație în care instalația nu producea frânarea și oprirea trenului în cazul intrării în acțiune a acesteia;

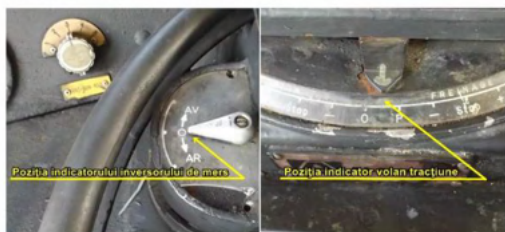
Foto nr. 22 (a)

- manipulatorul frânei directe a locomotivei era în poziția zero – foto nr.21;
- manipulatorul frânei automate a locomotivei era în poziția neutră;
- butonul frânei de urgență nu era acționat – foto nr.21;
- indicatorul inversorului de mers era în poziția „0” – foto nr.22 (a);
- volanul de tracțiune era pe poziția neutră între „0-P” – foto nr.22 (b);
- vitezeometrul avea acul indicator blocat la viteza de 45 km/h;

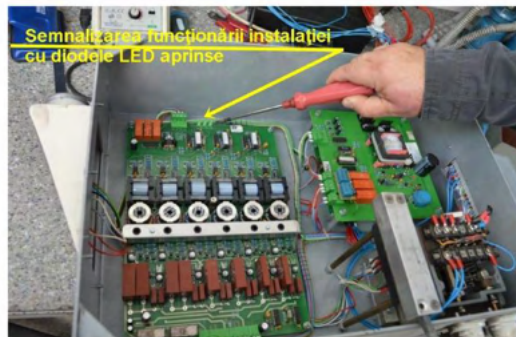
Foto nr. 30

- după demontarea capacului cofretului, la aspectarea vizuală nu s-au constatat degradări ale echipamentului electric și electronic, iar la probele statice de funcționare efectuate pe standurile specifice de verificare de la SC RELOC SA Craiova s-a constatat că acesta funcționează normal (foto. nr.30);
- au fost simulate influențele inductoarelor din cale de 500, 1000 și 2000 Hz, precum și acționarea electrică a electrovalvei de descărcare a instalației pneumatice, iar instalația a funcționat corespunzător.

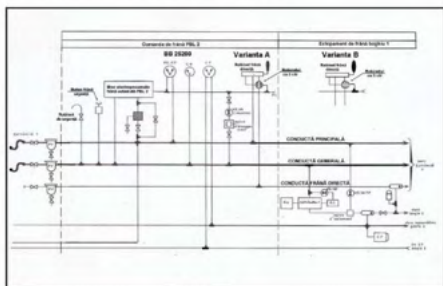
Foto nr.32

4. Frâna directă în varianta A (foto nr.32) este o frână pneumatică care la acționarea manipulatorului robinetului frânei directe (foto nr.21) din poziția verticală – "0" în poziția înapoi (spre mecanic), se produce introducerea aerului în cilindrii de frână ai locomotivei având ca efect numai frânarea acesteia, iar din poziția verticală – "0" în poziția înainte se produce evacuarea aerului din cilindrii de frână având ca efect numai defrânarea acesteia. În cazul defectării frânei automate electropneumatică – indirecte se poate folosi frâna directă ca frână automată pneumatică prin acționarea robinetului cu 3 căi (foto nr.33) din poziție verticală în poziție orizontală instalația funcționând conform variantei B (foto nr.32). În acest caz la acționarea manipulatorului frânei directe din poziția verticală – "0" în poziția înapoi (spre mecanic) se produce evacuarea aerului din conducta generală și frânarea trenului, iar din poziția verticală – „0” în poziția înainte se produce alimentarea cu aer a conductei generale având ca efect defrânarea trenului.

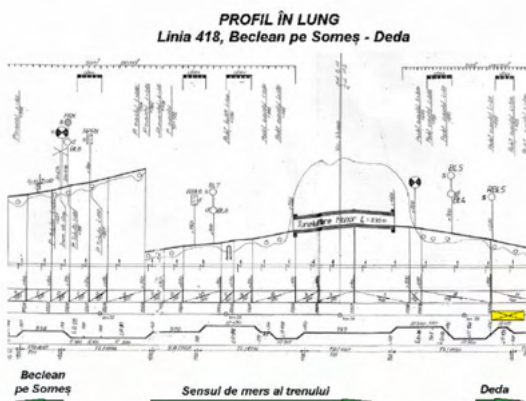
Foto nr.2

- pe distanța dintre stația CFR Monor Gledin și Hm Râpa de Jos:
 - restricție de viteză de 50 km/h între km 30+235 - 30+510, cuprinsă în BAR, introdusă pe teren la data de 10.01.2018 din cauza lipsei de vizibilitate – foto nr.1;
 - restricție de viteză de 30 km/h între km 35+200 - 35+450, cuprinsă în BAR, introdusă pe teren la data de 01.08.2018 din cauza înlocuirii traverselor la rând, restricție ridicată la data de 12.10.2018 – foto nr.2;
 - restricție de viteză de 30 km/h între km 39+100 - 39+150, cuprinsă în BAR, introdusă pe teren la data de 26.03.2018 din cauza terasamentului instabil – foto nr.3;
- pe distanța dintre Hm Râpa de Jos și Stația CFR Deda:

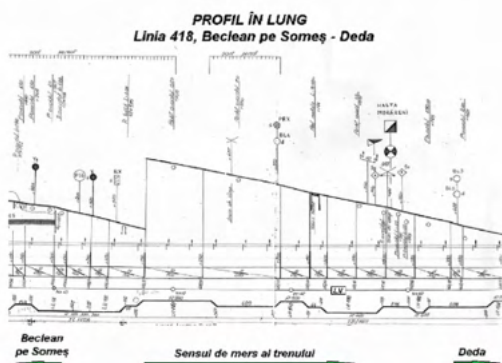
Foto nr.4

- limitare de viteză de 30 km/h între km 42+350 - 42+450, cuprinsă în BAR, introdusă pe teren la data de 17.12.2015 din cauza terasamentului instabil – foto nr.4;
- restricție de viteză de 15 km/h între km 44+700 - 44+750, cuprinsă în BAR introdusă pe teren la data de 02.12.2014 (din cauza stării tablărierii metalice de la pasajul inferior, km 44+720) – foto nr.5.

LV Limitare de viteză de 30 km/h între km 42+350 - 42+450
 Declivitate: pantă de 11 ‰

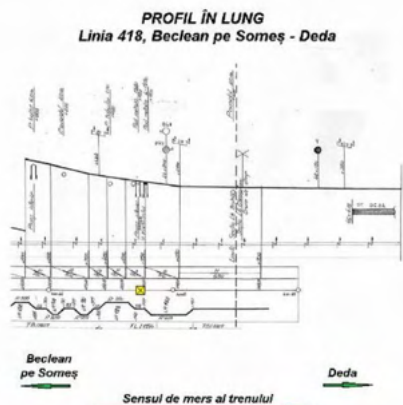
Foto nr.5

X Restricție de viteză între km 44+700 - 44+750
 Declivitate: pantă de 3 ‰

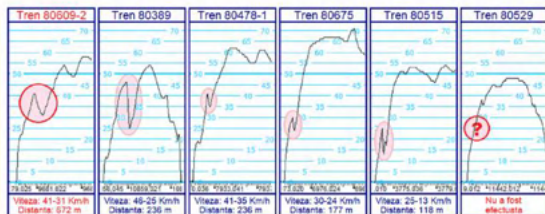
Foto nr. 10

de 3,5 %. Deoarece distanța pe care s-a produs scăderea vitezei a fost mare în opinia comisiei de investigare, ținând cont și de profilul longitudinal al acesteia, s-a verificat modul de efectuare a eficacității pentru ultimele cinci trenuri identice (aceleași garnitură de vagoane) care au circulat pe distanța Beclean pe Someș – Deda și modurile de efectuare a eficacității pentru un tren asemănător ca tonaj cu cel implicat în incident de către mecanicul trenului de marfă nr.80609-2, constatându-se următoarele - foto nr.10:

Comparând datele prezentate mai sus, comisia de investigare consideră că la trenul implicat în incident, distanța mare pe care s-a produs scăderea vitezei la verificarea eficacității frânei automate reprezenta un efect nesatisfăcător de frânare și indică faptul că frâna automată funcționa defectuos la acel moment. Acest lucru ar fi trebuit să fie un semnal de alarmă pentru mecanic, care

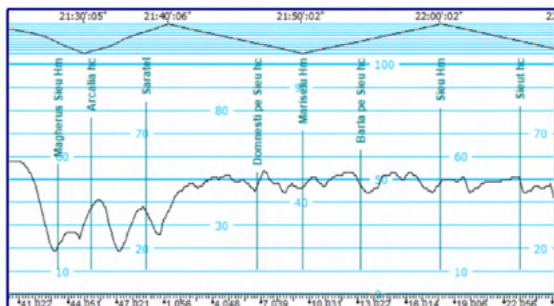
Din compararea celor două diagrame de viteză, foto nr.11 pentru distanța Argeștru – Beclean pe Someș, respectiv foto nr.12, pentru distanța Beclean pe Someș – Deda, se observă următoarele:

- pe prima distanță, în urma frânărilor de serviciu efectuate, efectul de frânare este puternic cu scăderea imediată și fermă a vitezei, cu suficiente depresiuni pe timp scurt pentru menținerea vitezei în limitele admise (aspectul „ascuțit” al diagramei de viteză în momentele de scădere a acesteia);
- pe cea de a doua distanță, în urma frânărilor de serviciu efectuate, efectul de frânare este slab, viteza scade lent, fiind necesară menținerea frânelor un timp îndelungat pentru scăderea vitezei (aspectul „rotunjit” al diagramei de viteză în momentele de scădere a acesteia).

Foto nr.12 – Extras din diagrama de viteză pe distanța Beclean pe Someș - Deda

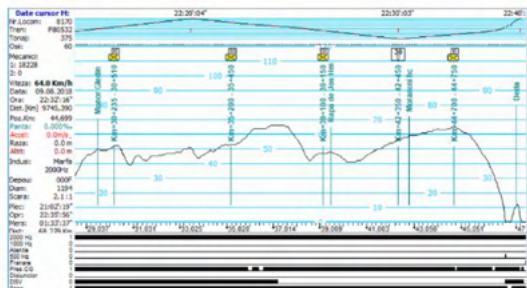
Foto nr. 13

- între Hm Monor Gledin și Hm Râpa de Jos, la ora 22:22:52 s-a efectuat o frânare rapidă la viteza de 60 Km/h și după 10 secunde, la ora 22:23:02, s-a realimentat conducta generală. În acest timp viteza trenului a crescut la valoarea de 63 Km/h, deci frânarea rapidă a fost fără efect;
- la ora 22:23:18 (după 16 secunde de la realimentare), tot între Hm Monor Gledin și Hm Râpa de Jos, s-a efectuat o nouă frânare rapidă la viteza de 64 Km/h și după 9 secunde, la ora 22:23:27, s-a efectuat o nouă realimentare a conductei generale. În acest timp, viteza s-a menținut la valoarea de 64 Km/h deci și această frânare rapidă a fost fără efect;
- la ora 22:24:11 între hc Morăreni și stația CFR Deda, s-a produs o frânare de urgență datorată intrării în acțiune a instalației de siguranță și vigilență – DSV, la viteza de 66 Km/h. Nici această frânare nu a avut efect în reducerea vitezei;

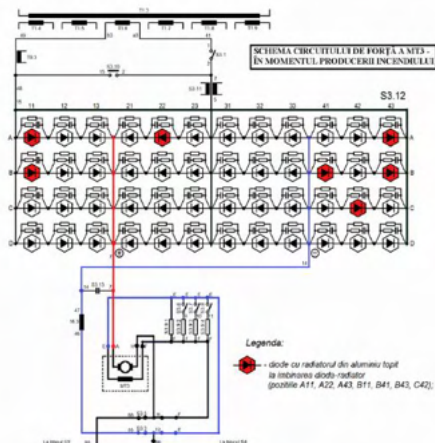
Schema circuitului de alimentare al motorului de tracțiune nr.3

- blocurile de aparate S1, S2 și S3 afectate termic;
- cablurile de alimentare ale motoarelor de tracțiune, din doze, nu erau afectate termic cu excepția cablurilor motorului de tracțiune nr.3 care aveau izolația arsă;
- blocurile de aparate S4, S5 și S6 aveau manta de plexiglas ușor afectată termic;
- grupele de ventilație de la S1 (foto nr.8), S2 (foto nr.10) și S3 (foto nr.12) aveau mantalele de plexiglas și izolația cablurilor de alimentare arse;
- grupul de ventilație forțată al blocului de aparate S3 avea ambele elice topite, materialul acestora fiind scurs pe rezistențele de slăbire a câmpului și pe sita de protecție de la intrarea în motorul de tracțiune. (Foto nr.7)
