Buletinul AFER

Sumar 2/2020 (martie - aprilie)

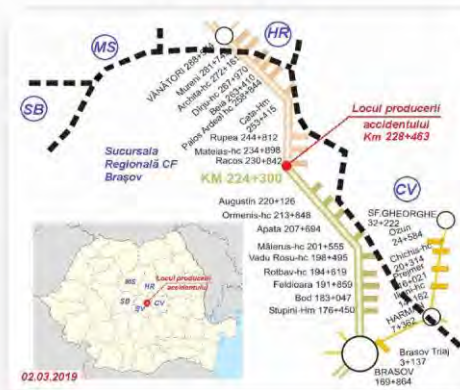
Figura nr.1 – Locul producerii accidentului

Deraierea s-a produs pe zona unei curbe circulare cu deviație stângă în sensul de mers al trenului și al kilometrajului.

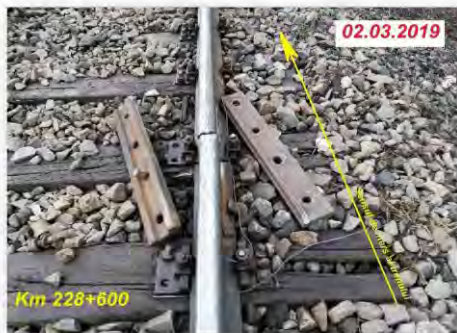
Foto nr.1 – Prag lateral pe firul de șină din dreapta căii, firul exterior al curbei

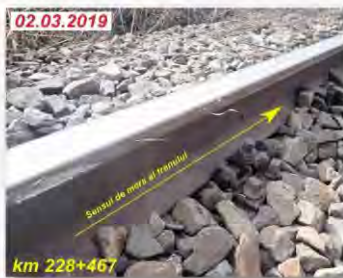
Prima urmă de deraiere (cădere) s-a constatat pe fața laterală interioară activă a ciupericii șinei din stânga căii (interiorul curbei), la km 228+463 (Foto nr. 3), produsă de fața laterală exterioră a bandajului roții din partea stângă a osiei nr.6, a boghiului nr.2 al locomotivei EA 014, primul în sensul de mers. Pe teren, urma a fost marcată cu punctul „0” (Foto nr. 4). În secțiune transversală, pe șina din dreapta a fost marcat punctul „1” (Foto nr. 5).

Foto nr. 3 - Urmă produsă de fața laterală exterioră a bandajului roții din stânga osiei nr.6

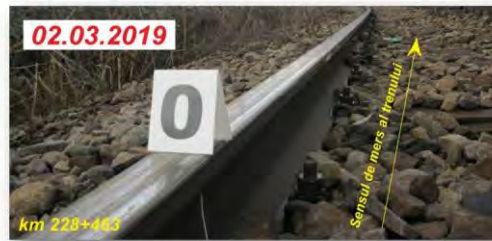
Foto nr. 4 – Prima urmă de deraiere. Punctul de cădere a roții din stânga primei osii în sensul de mers, între firele de șină ale căii

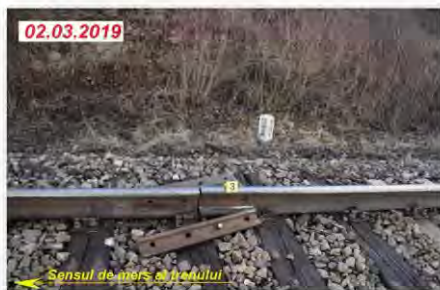
Foto nr.6 – Joanta la care s-a produs deraierea celorlalte două osii ale boghiului locomotivei

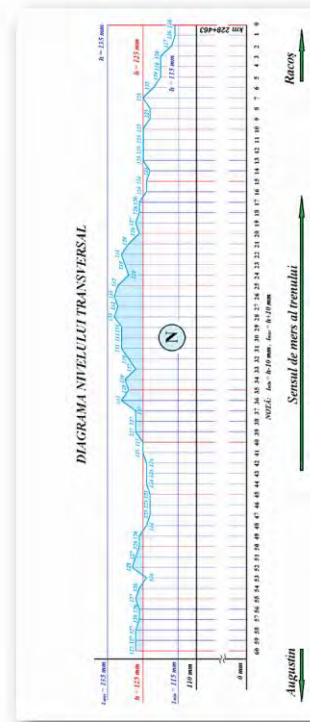
Figura nr.3 – Diagrama nivelului transversal al căii

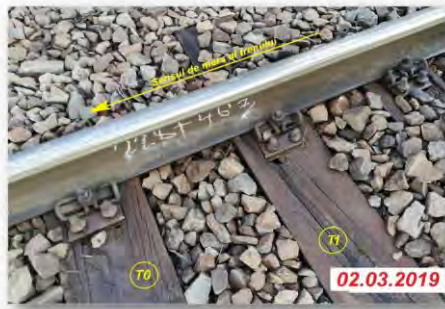
Prinderea șinelor de plăci metalice, de tip SKL 12, era completă și activă. Prinderile plăcilor metalice de traverse aveau tirfoanele complete, dar inactice pe zona deraierei, din cauza stării necorespunzătoare a traverselor din lemn (Foto nr.7).

Foto nr.7 – Prinderi șină – plăci metalice

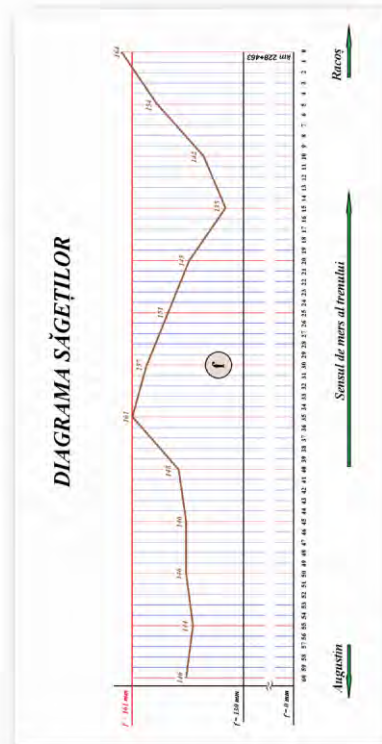
Figura nr.4 – Diagrama săgeților căii

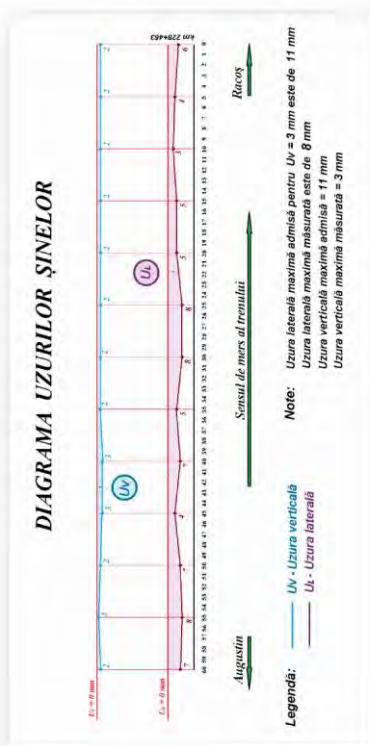
Figura nr.5 – Diagrama uzurilor șinelor de pe firul exterior al căii în curbă

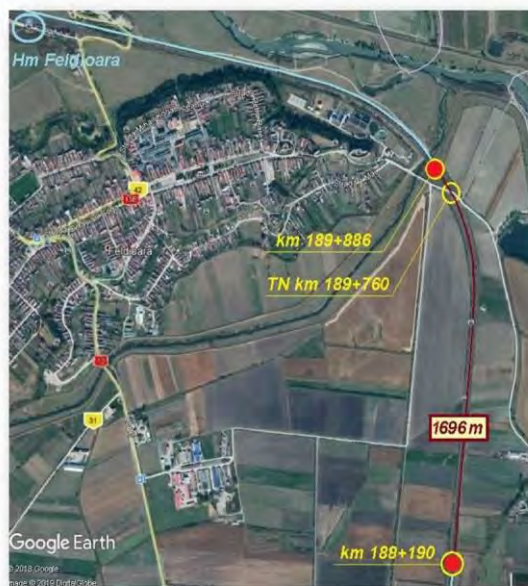
Figura nr.3 – Locul producerii accidentului – imagine satelit. Distanța de 1696 m parcursă de vagonul cu boghîul nr.2 deraiat

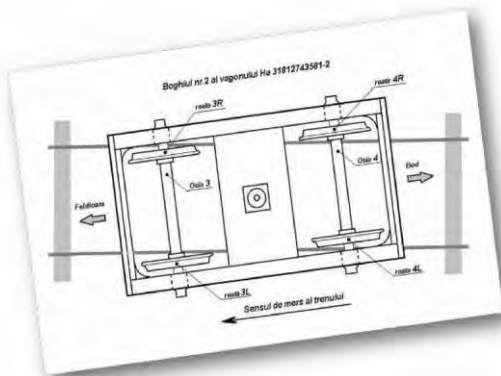
În urma producerii derajării trenul a circulat pe o distanță de aproximativ 700 m până la oprire (poziția celui de-al doilea boghiu în sensul de mers, al vagonului seriei Ha, nr.31812743581-2 era la km 189+886).

Figura nr.4 – Poziția boghiului nr.2 în circulație, după punctul derajării, până la trecerea la nivel de la km 189+760

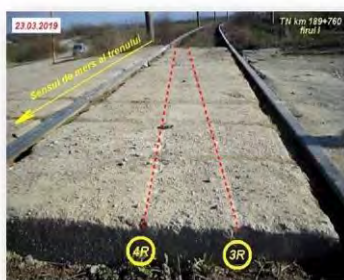
Foto nr.2 – Urmele produse de roțile 4R și 3R ale boghiului deraiat după escaladarea dalilor de beton interioare ale trecerii la nivel

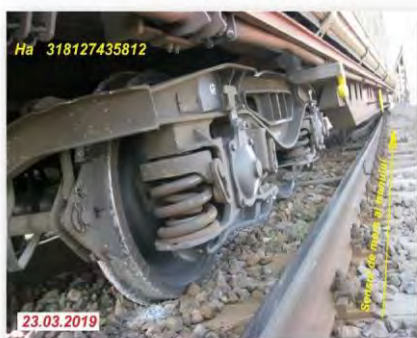
Foto nr.3 - Poziția boghiului nr.2, deraiat, după oprirea trenului

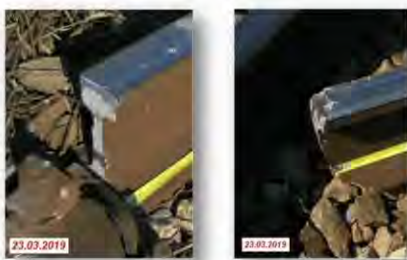
Urmare încercărilor efectuate, s-a ajuns la concluzia că „toate șinele prezintă un grad de deteriorare avansat al suprafeței ciupericii, cu uzură pronunțată, tasare, cavități și ștrăburi de material pe arii considerabile. Ruperea cupoanelor a fost completă și s-a produs în plan transversal prin toate cele 3 (trei) elemente ale șinei. Stratul alb, dur, cu tendință de exfoliere denotă o utilizare îndelungată a tronsoanelor de șină”.

Conform raportului întocmit, „ruperea a fost inițiată din defectele de tip „head checking – fisurare prin oboseală de contact” sau „gauge corner cracking”, prezente la suprafața de rulare a șinelor, cauzate de alternarea tensiunilor de contact normale cu cele tangențiale și de pseudo alunecările roților materialului rulant”. Microfisurile se formează în șiruri evascontinue pe suprafața de rulare, cu distanțe apropiate între ele și se propagă sub unghiuri ascuțite, de aprox. de 20° față de aceasta. Oboseala apare în oțelul de șină, atunci când tensiunile suportate sunt peste un anumit nivel și când numărul de cicluri de încărcare ale traficulului sunt suficient de mari. Fisurarea termică combinată cu procesul de rupere la scară mică prin forfecare ductilă, a condus la o uzură parchetată a ciupericii șinei, precum și la oboseala materialului”.

Foto nr.9 #13 – Secțiuni de rupere a șinei din cale

Concluziile raportului de încercări de laborator, prezentate pe scurt la punctul 6.1 din prezentul raport de investigație, relevă faptul că ruperea șinei a fost inițiată din defectele de fisurare prin oboseală de contact sau de cele prezente la suprafața de rulare a șinelor.

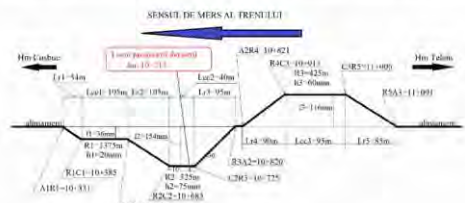
Profilul căii în secțiune transversală, în zona producerii accidentului este rambleu. Față de sensul de mers al trenului, traseul căii ferate în profilul longitudinal este în pantă, valoarea declivității fiind d= 9‰.

Imaginea 3 – profilul căii în plan orizontal

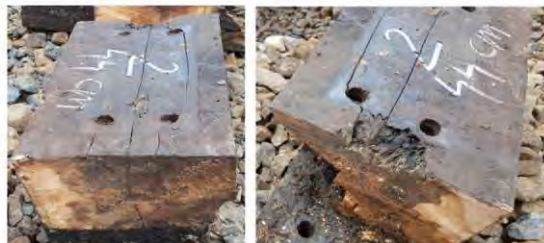
Imagina 11 - fragmentul 2 - crăpături pe fața superioară și crăpătură în adâncime pe lungimea chitucului, lemn putred pe fața superioară și în interior

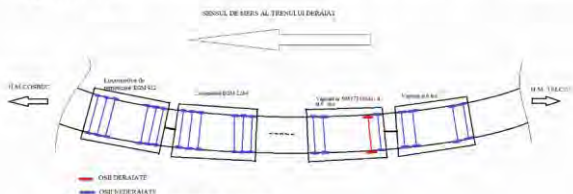
La o distanță de 10,7 m de punctul „C”, în sensul de mers al trenului, pe sinea din partea stângă (sinea firului exterior al curbei), a fost constatată urma de escaladare a buzei bandajului roții din partea stângă a aceleiași osii pe flancul activ al ciucercii șinei de pe firul exterior al curbei. De la acest punct, notat cu „O”, buza bandajului roții din partea stângă rulează pe suprafața superioară a ciucercii șinei înspire flancul inactiv al ciucercii pe o distanță de 2,25 m până în punctul „F”, după care cade în exteriorul căii în punctul „A”.

Imaginea 13 – poziția roților deraiate

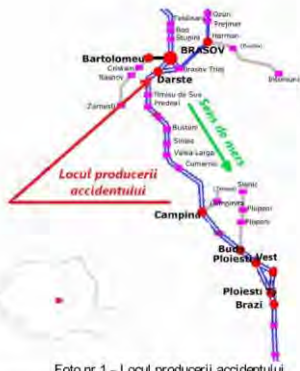
Foto nr.1 – Locul producerii accidentului

La data de 29.03.2019, în jurul orei 05:35, în circulația trenului de călători nr.12392, în Stația CFR Dârste, peste schimbătorul de cale nr.8 (km 164+407,90), s-a produs deraierea primului boghiv (de toate trei osiile, respectiv nr.1, nr.2 și nr.3) în sensul de mers al locomotivei EA nr.268, ce asigură remorcarea trenului.

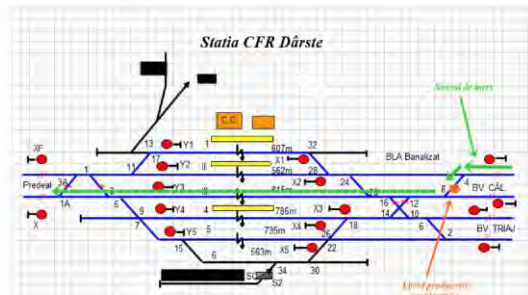
Figura nr.1

În timpul circulației peste diagonala 4-8, în jurul orei 05:35, s-a produs deraierea primului boghiu în sensul de mers al locomotivii EA nr.268, prin escaladarea de către roata conducătoare (roata din stânga a primei osii în sensul de mers) a flancului interior (flancul activ) al ciupericii șinei, urmată de deraierea celorlalte osii ale boghiului – figura nr.1.

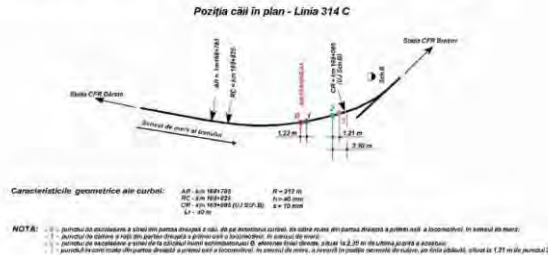
Figura nr.2 – Traseul căii în zona producerii accidentului feroviar, Linia 314 C, Dârste – Brașov, Grupa tranzit

AR – km 168+785;	R = 313 m	(raza curbei circulare);
RC – km 168+825;	S = 10 mm	(supralăgăirea);
CR – km 169+085;	h = 40 mm	(suprainălțarea);
	f = 40 mm	(săgeata teoretică la coarda de 10 m).

Punctul CR este situat la ultima joantă a schimbătorului de cale B, pe direcția „abateră”.

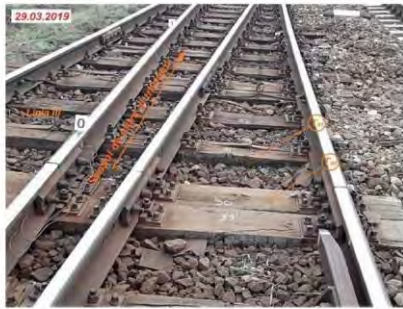
Foto nr.2 - Pichetul 1 și 2

Uрма de escaladare a fost marcată pe teren cu pichetul „0” (Foto nr. 2 și 3) și era situată la distanța de aproximativ 0,50 m de rostul joantei dintre inima de încrușare și șina de legătură de pe firul de șină din exteriorul curbei liniei abătute a schimbătorului de cale nr.8. Uрма de cădere a roții din partea stângă a osiei nr.1 în exteriorul curbei liniei abătute a schimbătorului de cale nr.8 a fost marcată pe teren cu pichetul „1” (Foto nr. 2 și 4).

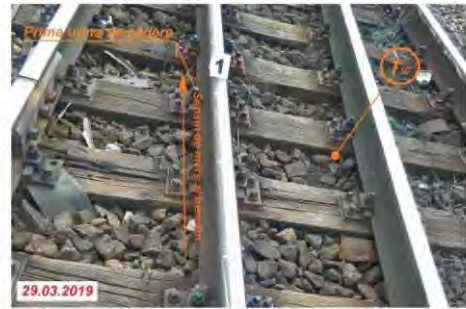
Foto nr.4 - Pichetul 1, locul în care s-a produs căderea roții de pe șină

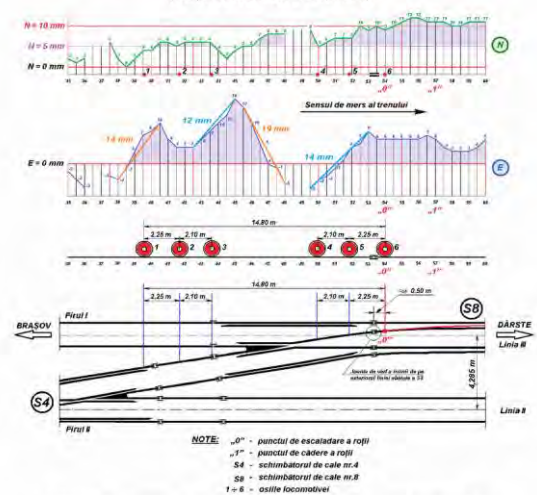
Figura nr.5 - Diagrame ecartamentului și nivelului transversal al căii (detalii)

14 mm, între zona vârfului inimide încrucișare a schimbătorului de cale nr.8 și joanta șinei de legătură din exteriorul curbei schimbătorului pe o lungime de 3,50 m (între punctele 49,5 și 53). Punctul de escaladare era la o distanță de aproximativ 0,70 m de rostul joantei.

Valorile nivelului transversal se situau în afara limitelor toleranțelor admise de Art.19.6 din Instrucția de norme și toleranțe pentru construcția și întreținerea căii - linii cu ecartament normal - nr.314/1989.

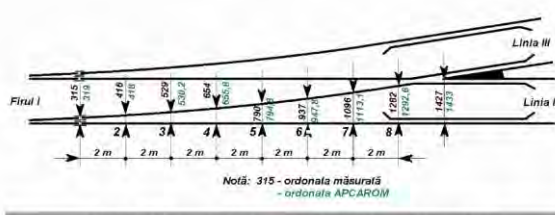
Figura nr.7 – Punctele de măsurare și valorile ordonatelor liniei abătute, a schimbătorului de cale nr.4

În tabelul 1 sunt prezentate valorile prescrise ale ordonatelor schimbătorului de cale tip 60, R=300, tg 1:9, valorile ordonatelor liniei abătute a schimbătorului de cale nr.4 măsurate pe teren și diferențele dintre aceste ordonate (Figura nr.7).

Nu au fost respectate prevederile Art.20 (g) - Defecte care impun scoaterea aparatelor de cale din funcție - „Instructia de norme și toleranțe pentru construcția și întreținerea căii - linii cu ecartament normal - nr.314/1989”.

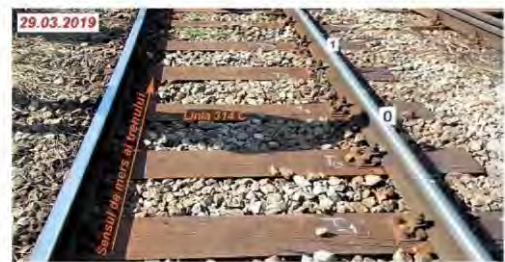
Prima urmă de escaladare s-a constatat pe fața laterală interioară activă a ciupercii șinei de pe firul de șină din exteriorul curbei, partea dreaptă a căii la km 169+060,44. Urma a fost generată de buza bandajului roții din partea dreaptă a osiei nr.1, a boghiului nr.1 al locomotivei EA 268, primul în sensul de mers. Urma de escaladare a fost marcată pe teren cu pichetul „0” (Foto nr.5) și era situată în corpul șinei de pe firul exterior al curbei, la distanța de aproximativ 11,0 m de rostul joantelor panoului de cale, ultimele parcurse în stare normală de rulare a locomotivei.

Foto nr.5 – Pichetul 0, punctul de escaladare și pichetul 1, punctul de cădere a roții

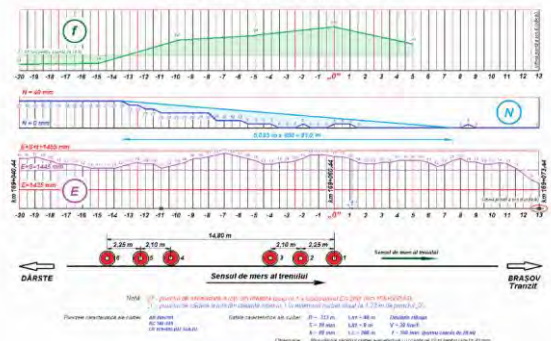
Figura nr.9 – Diagramele ecartamentului, nivelului transversal și a săgeților curbei

Nu s-a respectat Art.7.B.1 din Instrucția de norme și toleranțe pentru construcția și întreținerea căii - linii cu ecartament normal - nr.314/1989.

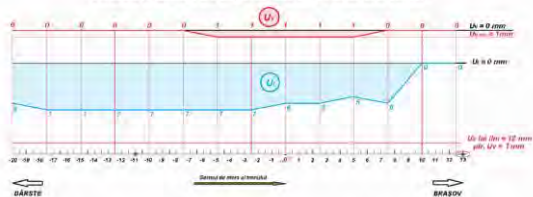
Figura nr.10 – Diagramele uzurilor verticale și laterale ale șinelor de pe firul exterior al curbei

În consecință, uzurile verticale „U_v” și uzurile laterale „U_l” ale șinelor se încadrează în limitele admise de Instrucția de norme și toleranțe pentru construcția și întreținerea căii - linii cu ecartament normal - nr.314/1989, la tabelul 24 respectiv tabelul 25 și de „Prescripțiile tehnice privind măsurarea uzurilor verticale și laterale ale șinelor de cale ferată”, aprobate prin ordinul nr.30/1298/1987 al DLI București.

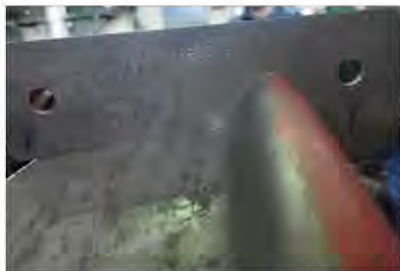
Foto nr. 14

S-a suprapus șablonul cod P-3219 peste profilul roților de la osiile cu seriile 29361-99500-70 și 43801-60118-81 care au fost reprofilete prin strunjire pe strungul tip „RAFAMET” al Depoului Brașov la data de 15.10.2019, respectiv 21.10.2019. În urma acestei verificări s-a constatat că, conturul șablonului urmărește întocmai profilul roților – foto nr.14.

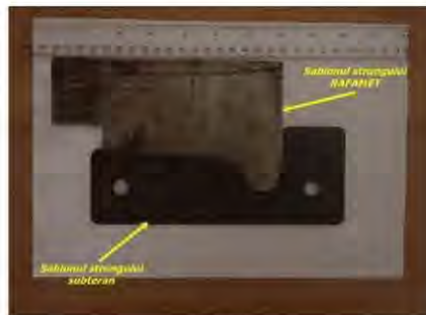
Foto nr. 15

S-a verificat șablonul cod P-3219 prin împereșcherea acestuia cu șablonul cod 604-581.500.0 N1/97 executat de UPETROM PLOIEȘTI corespunzător unei grosimi a buzei bandajului de 33 mm și utilizat la reprofilarea suprafețelor prin copiere pe strungul tip „RAFAMET”. În urma acestei verificări s-a constatat că cele două șabloane se îmbină perfect (profilurile în oglindă sunt identice) – foto nr.15.

Aceste verificări efectuate de comisia de investigare, completate cu măsurătorile profilului roților, au arătat că strungul a funcționat corect și a strunjit roțile în toleranțele geometrice și de finisare corecte.

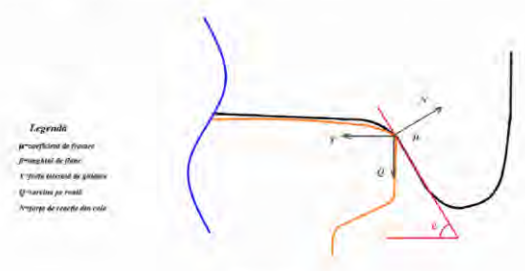
Figura nr.12

Așa cum reiese și din figura nr.12, în cazul bicontactului roții atacante cu șina (suprafața de rulare și flancul activ al buzei roții), în momentul în care forța de ghidare Y a roții atacante crește peste limita de deraiere (când forța de reacție din cale N are valoarea „0”), respectiv când valoarea raportului Y/Q depășește valoarea critică, buza roții se va urca pe flancul interior al șinei, producându-se deraierea. Valoarea acestui raport este determinat de formula lui Nadal, respectiv:

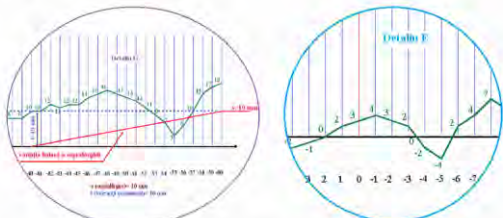
Referitor la ecartamentul căii

Prevederilor art.1.14.1.c din „Instrucția de norme și toleranțe pentru construcția și întreținerea căii pentru linii cu ecartament normal nr.314/1989”, referitoare la „Abaterile de la ecartament, în exploatare trebuie să se țină uniform cu o variație de cel mult 2 mm/m”, nu au fost respectate:

- între punctele „-60” și „-50”, la o distanță de 2,5 m, variația ecartamentului era de 6 mm/m;
- între punctele „-55” și „-50”, la o distanță de 2,5 m, variația ecartamentului era de 4,8 mm/m;
- între punctele „-8” și „-5”, la o distanță de 1,5 m, variația ecartamentului era de 7,33 mm/m;
- între punctele „-10” și „-5”, la o distanță de 2,5 m, variația ecartamentului era de 3,6 mm/m;
- între punctele „-5” și „0”, la o distanță de 2,5 m, variația ecartamentului era de 2,8 mm/m;

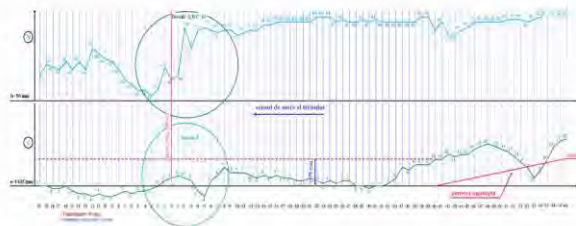
Referitor la direcția căii

Valorile săgeților măsurate în punctele -60 +20 se aflau în limita toleranțelor prevăzute în art.7. B. alin.1 și alin.2, din „Instrucția de norme și toleranțe pentru construcția și întreținerea căii pentru linii cu ecartament normal nr.314/1989”.

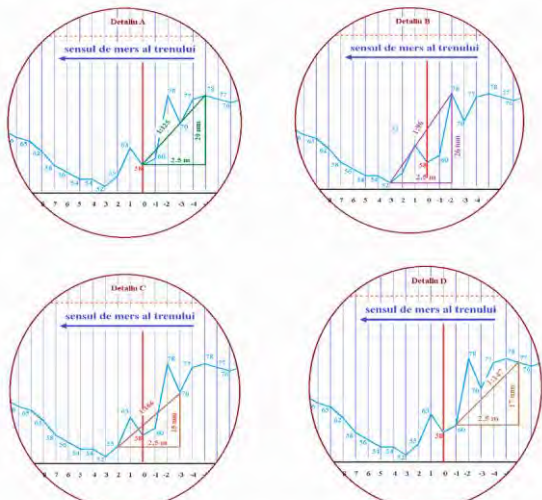
De asemenea, a fost constatată depășirea valorii maxime a torsionării căii, prevăzută la art.7, pct. A.4 din Instrucția de norme și toleranțe pentru construcția și întreținerea căii-linii cu ecartament normal, nr.314/1989, pentru circulația și manevra trenurilor. Astfel, în sensul de mers al trenului, până la punctul de producere a deraierii (km 109+422), existau trei zone la care valorile torsionării căii erau mai mari decât valoarea maximă admisă pentru circulația trenurilor (1:166):

- între punctele de măsurare „-6” și „-1” valoarea rampei era de **1:147**;
- între punctele „-5” și „0” valoarea rampei era de **1:125**;
- între punctele „-2” și „3” valoarea rampei era de **1:96**.

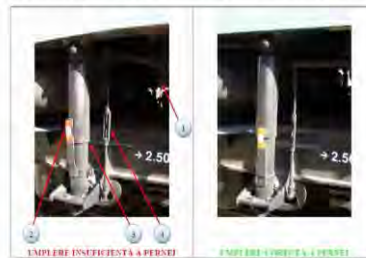
Indicatorul mecanic și reglajul înălțimii pernei de aer

Din verificările făcute de comisia de investigare a reieșit că acest tip de automobil nu este dotat din fabrică cu un sistem automat de semnalizare în cazul funcționării defectuoase a unei perne de aer. Starea tehnică a pernei de aer poate fi constatată numai prin vizitare în exteriorul automobilului iar gradul ei de umflare este semnalizat printr-un indicator mecanic situat pe boghiu.

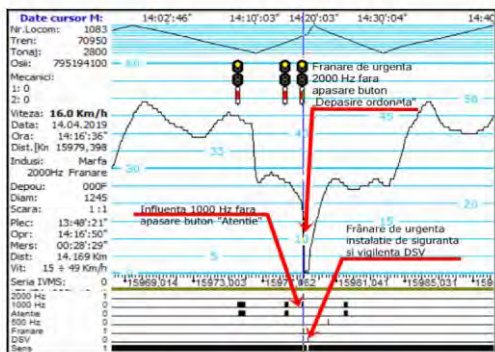
- trenul de marfă nr.70940-I a plecat din stația CFR București Băneasa la ora 12.37:59” și a circulat cu viteză maximă de 27 km/h până la stația CFR Chișinău unde a sosit la ora 13.31:49”;
- a plecat din stația CFR Chișinău la ora 13.48:21” și a circulat cu viteză maximă de 49 km/h până la stația CFR Grădinar unde la ora 14.16:36” s-a produs o frânare de urgență cu influență de 2000Hz de la inductorul de cale al rețelei de viteză la viteza de 16 km/h (Fig. 6);

Figura 6: diagrama IVMS cu vitezele locomotivei EA 1083 între stațiile CFR București Băneasa și Grădinar

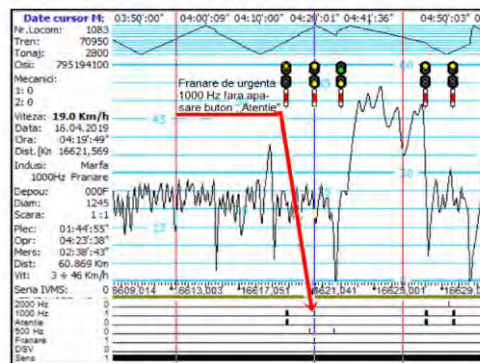
- la ora 14.17.45" s-a produs intrarea în acțiune a instalației de siguranță și vigilență DSV, frânare de urgență care a fost comandată numai electric fără producerea descărcării de aer a conductei generale (Fig. 6);
- pe distanța Târgu Jiu - Călan Băi trenul de marfă nr.70955 (partea a doua din trenul de marfă nr.70940-1) la ora 04.19.52" s-a produs o frânare de urgență cu influență de 1000 Hz de la inductorul de cale al semnalului de intrare luminos X al stației CFR Pui la viteza de 19 km/h, datorită reacționării butonului "Atenție" al instalației de control punctual al vitezei INDUSI (Fig. 7).

Figura 7: diagrama IVMS cu vitezele locomotivei EA 1083 între stațiile CFR Târgu Jiu și Pui

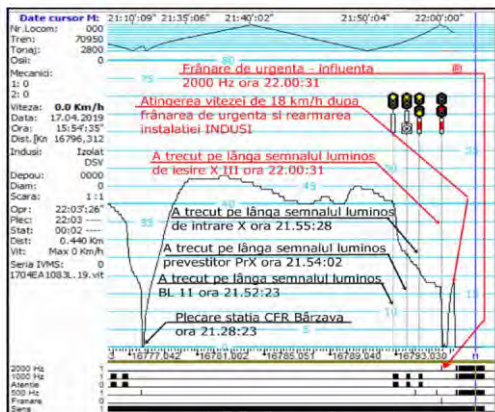
- la ora 21.59'.23" apare înregistrată o influență de 500 Hz a inductorului de cale pentru verificarea vitezei de control V I al semnalului luminos de ieșire X III al stației CFR Milova
- la ora 22.00'.31" apare înregistrată o influență de 2000 Hz a inductorului de cale al semnalului luminos de ieșire X III al stației CFR Milova, cu frânare de urgență;
- la ora 22.00'.45" locomotivă a efectuat o mișcare de manevră cu viteza maximă de 1 km/h pe un spațiu ce nu poate fi determinat;
- între orele 22.01'.01" - 22.03'.26" apare înregistrată o mișcare de manevră pe o distanță de 436 metri cu viteza maximă de 18 km/h în sensul de mers al trenului de marfă nr.70940-1, după care nu mai apar alte înregistrări (Fig. 8).

Figura 8: diagrama IVMS cu vitezele locomotivei EA 1083 înainte și după producerea incidentului

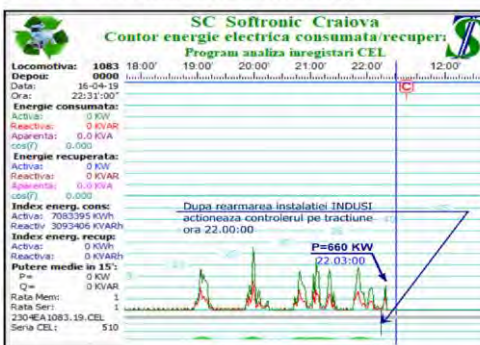
- între timpul de înregistrare a instalației de vitezometru IVMS care a înregistrat timpul real și timpul de înregistrare al instalației de înregistrare a consumului de energie electrică CEL ale locomotivei electrice EA 1083 există o diferență de 17 minute în avans al instalației CEL;
- de la ora 21.51'.00" până la ora 22.00'.00", controlerul locomotivei a fost în poziția "0" (închis) deoarece instalația CEL a înregistrat o putere consumată de 0 KW;
- după ora 22.00'.00", controlerul locomotivei a fost manipulat pe pozițiile de tracțiune deoarece puterea consumată înregistrată de instalația CEL a început să crească de la 0 la 660

KW, valoare înregistrată la ora 22.03'.00" după care a scăzut la 0 KW datorită lipsei tensiunii de alimentare a locomotivei de la linia de contact (Fig. 9).

Figura 9: diagrama CEL cu consumurile de energie ale locomotivei EA 1083 înainte și după producerea incidentului

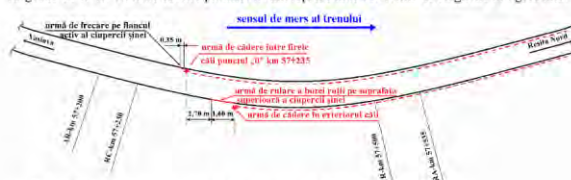
- de asemenea, s-a pictetat linia din 0,5 m în 0,5 m începând cu punctul 0, în sensul de mers al trenului, marcându-se pe teren și punctele de la -1 și -2. În aceste puncte s-au efectuat măsurătorii în regim static, cu tiparul de măsurat calea, la ecartament și nivel, iar săgețile și nivelul mijlocului corzii cu lungimea de 10 m. Valorile acestor parametri sunt reprezentate sub formă de diagrame în figura nr.2.

Figura nr.2. Schiță cu porțiunea de linie pe care s-a produs accidentul feroviar

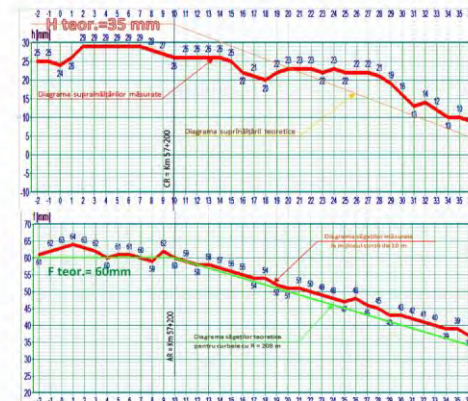
Figura nr.4 - Diagramele N/F (nivel/săgeată)

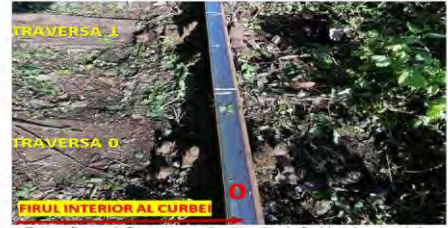
- T1 – La placa metalică de la firul exterior al curbei, toate cele 4 tirfoane erau înclinate spre exteriorul curbei, iar două dintre aceste tirfoane aveau joc în toate direcțiile (erau neștrânse);
- T2 – Fir exterior - 4 tirfoane aplecate spre exteriorul căii din care 2 tirfoane cu joc în toate direcțiile. Între rebordul plăcii metalice și talpa șinei exista un spațiu liber de 3mm;

Fotografia nr. 4: Sarea traverselor T0 și T1 - la firul interior al curbei

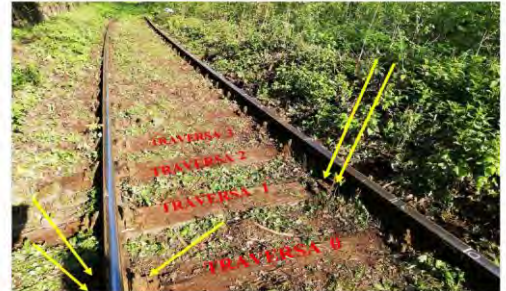
Fotografia nr. 5: Sarea tehnică a traverselor T0, T1, T2, T2 și T3 la firul interior al curbei

- T3 – Fir exterior- în zona prinderilor traversa prezenta putreziri;
- T4 și T5 – Erau corespunzătoare;
- T6 – Traversa prezenta o crăpătură pe întreaga lungime. La placa metalică situată la fir exterior al curbei s-a constatat lipsa unui tirfon;

- se face mențiunea că, în zona deraierei și cea premergătoare, dintr-un grup de 24 traverse analizate, exista un număr de 12 traverse cu defecte (50 %) care impuneau înlocuirea în urgență I (putred în zona plăcilor metalice, crăpături longitudinale, care afectau prinderea șinei de traversă), contrar prevederilor art.25, pct.2 din *Instrucția de norme și toleranțe pentru construcția și întreținerea căii* - nr.314/1989;

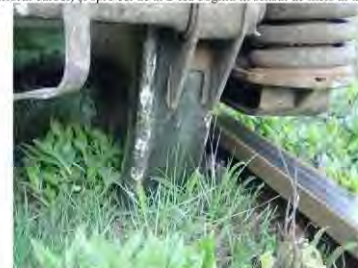
Fotografia nr. 7: Detaliu cu prima roată (R1) deraiată a trenului

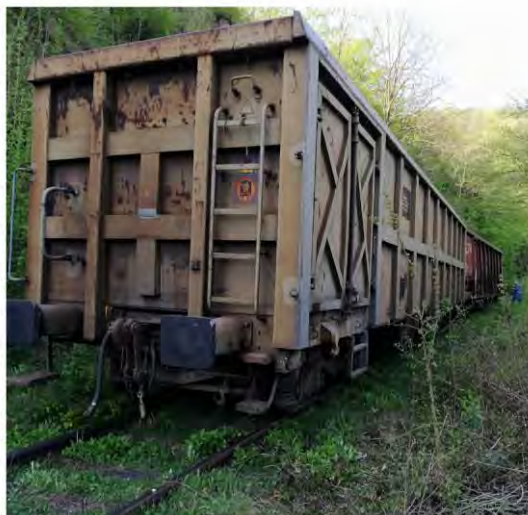
Fotografia nr.8 Primul vagon deraiat (nr.33876735756-3)

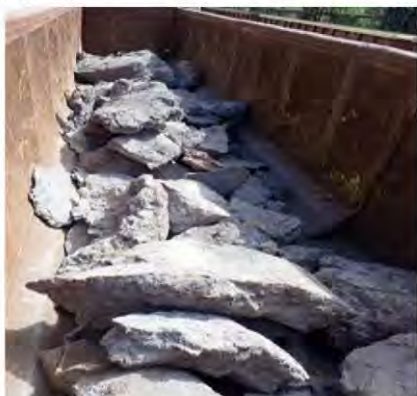
Fotografia nr. 11: Ansamblu distribuției încărcăturii vagonului nr.33876736860-2

- greutate brută: 73,700 t;
- greutate netă: 49,850 t;
- înălțimea de la centru talerului tamponelor până la nivelul superior al ciupercii șinei:
 - pentru tamponul T1 (afereț roți R1) h= 1012 mm;
 - pentru tamponul T2 (afereț roți R2) h= 1036 mm;
 - pentru tamponul T7 (afereț roți R7) h= 1008 mm;
 - pentru tamponul T8 (afereț roți R8) h= 1035 mm.

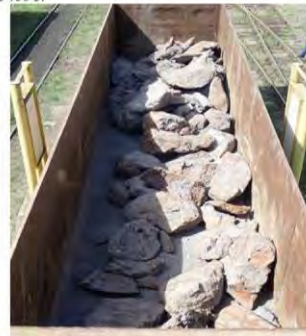
Fotografia nr. 10: Ansamblu distribuției încărcăturii vagonului nr.33876735756-3

- greutate brută: 76,900 t;
- greutate netă: 50,350 t;
- înălțimea de la centru talerului tamponelor până la nivelul superior al ciupercii șinei:

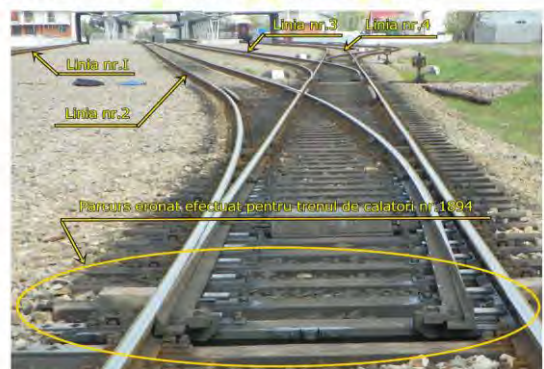
Fig.2 Poziția acelor macazului schimbătorului de cale nr.25

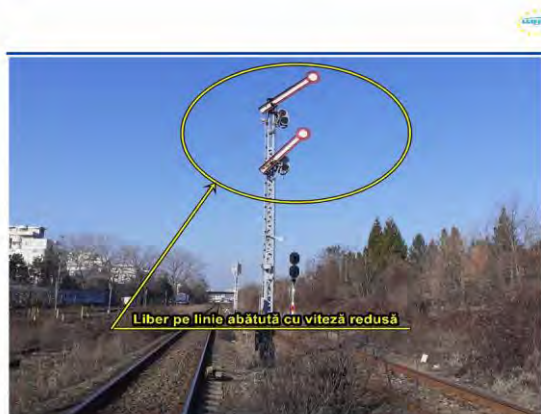
Fig.3 Semaforul de intrare A 1/2, cap X al stației CFR Pitești din direcția Bradu de Sus

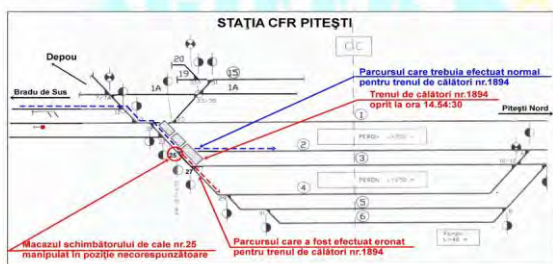
La data de 15.04.2019, la ora 14.50, pe raza de activitate a Sucursalei Regionale CF Craiova, în stația CFR Pitești, trenul de călători nr.1894, aparținând operatorului de transport feroviar de marfă SNTFC „CFR Călători” SA, a fost primit în stația CFR Pitești pe un parcurs de intrare efectuat eronat la linia nr.4, ocupată în loc de parcurs de intrare comandat de către IDM la linia nr.2 liberă.

Fig. 4 Schița cu parcurșurile trenului de călători nr.1894 în stația CFR Pitești

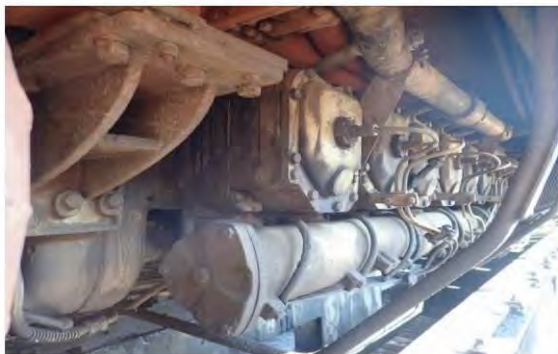
- motorul diesel nu a fost afectat.

Foto nr.7 - Motorul diesel

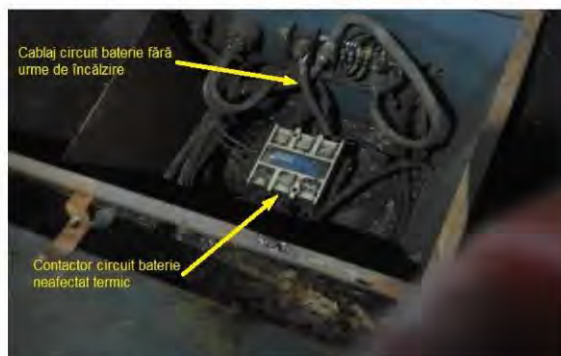
- bateriile de acumulatori sunt amplasate pe trei etaje iar bateriile amplasate pe etajul superior au fost distruse ca urmare a încălzirii la partea superioară (foto nr.2 și 3);
- nu s-au constatat urme de încălzire electrică a cablajului, a bateriilor, urme de arc electric sau scurtcircuite;
- contactorul din circuitul bateriei de acumulatori nu prezenta urme de supraîncălzire, contacte arse sau sudate, cablurile de conexiune erau cu izolația intactă, fără urme de supraîncălzire;

Foto nr.10 - Contactorul din circuitul bateriilor de acumulatori

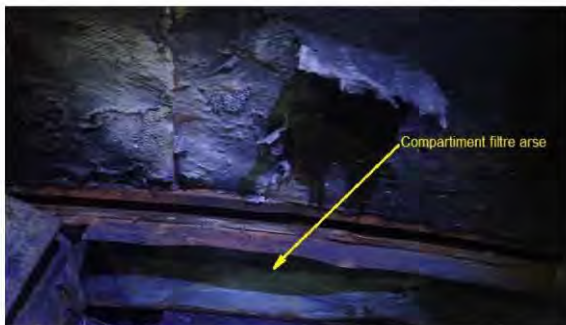
- peretele din tablă dintre compartimentul bateriilor și compartimentul filtrelor de aer puternic afectat termic.

Foto nr.11 – Compartiment filtre

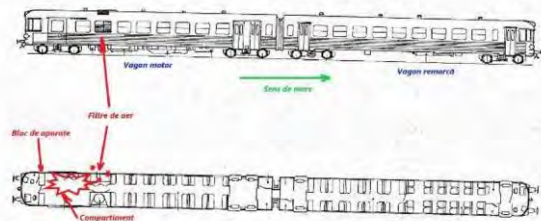
Poziționarea elementelor descrise mai sus în sensul de mers al trenului era următoarea: baterii de acumulatori / filtre de aer, compartimentul bagajelor, blocul de aparate și postul de conducere.

Fig. nr.2 Poziționarea elementelor incendiate

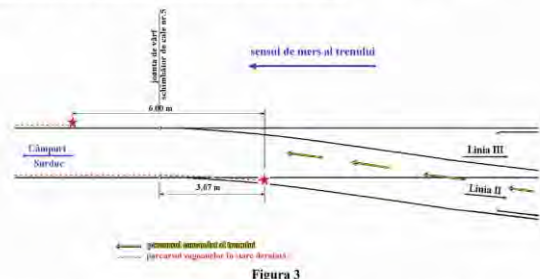
Figura 3

Accidentul s-a produs în cuprinsul schimbătorului de cale nr.5 la, o distanță de 3,67 m față de prima joantă a acestuia, distanță măsurată de la joantă în sens invers de mers al trenului, unde s-a constatat prima urmă de deraiere, considerată punctul „0”, urmă care s-a observat pe flancul activ al ciuperii contraacului curb, situat în partea stângă, sens de mers al trenului. Această urmă a fost produsă prin căderea roții din partea stângă a osiei conducătoare de la vagonul nr.21802475182-6, al 10-lea din componența trenului de marfă nr.30684. Roata din partea dreaptă a continuat să circule normal pe șine și a căzut în exteriorul căii în partea dreaptă a sensului de mers al trenului. Acest vagon a circulat

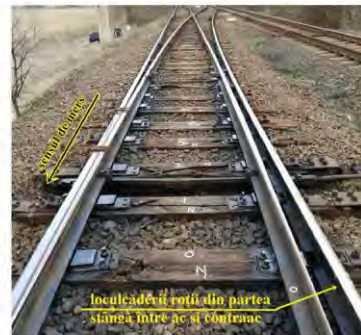
Figura 4

deraiat aproximativ 180 m având roțile din partea stângă sens de mers deraiate (între firele căii) și roțile din partea dreaptă în exteriorul căii.

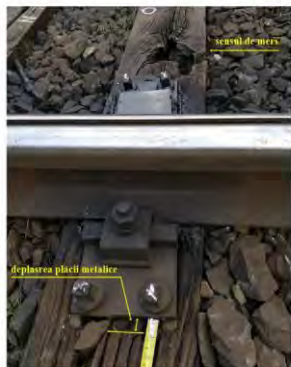
Acest fapt a permis deplasarea laterală a firului exterior al curbei (acul curb și contraacul drept) sub acțiunea sarcinilor dinamice transmise de roțile materialului rulant, conducând la creșterea ecartamentului.

Figura 5- deplasarea alunecătorului în lungul traversei sub acțiunea sarcinilor dinamice transmise de materialul rulant

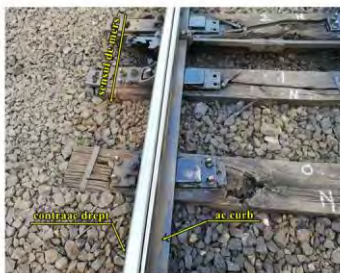
- nerespectarea prevederilor art.25, alin.(2) și alin.(4) din „Instrucția de norme și toleranțe pentru construcția și întreținerea căii pentru linii cu ecartament normal nr.314/1989”, referitoare la defectele care impun înlocuirea traverselor de lemn și la neacceptarea menținerii traverselor necorespunzătoare în cuprinsul aparatelor de cale;

Figura 6 – starea tehnică a traverselor nr.,0"-„2"

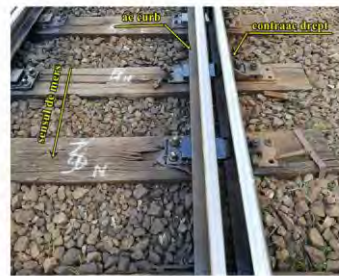
Figura 7- starea tehnică a traverselor nr.,3"-„5"

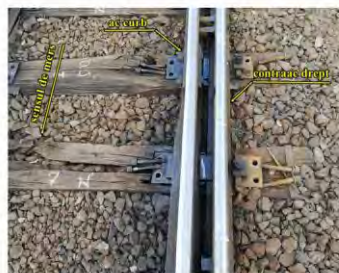
Figura 8 - starea tehnică a traverselor nr.,7"-„8"

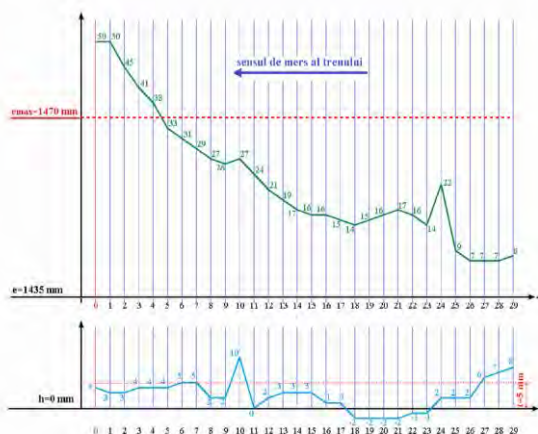
Din analiza valorilor măsurătorilor efectuate imediat după producerea accidentului, s-a constatat că valorile ecartamentului căii în toate punctele măsurate, în sens invers de mers al trenului, începând cu punctul „0”, până la punctul „24”, depășeau toleranțele admise, toleranțe prevăzute de art.19.2 și tabelul 17 din *Instrucția de norme și toleranțe pentru construcția și întreținerea căii-linii cu ecartament normal*, nr.314/1989.

Figura 7-Diagrame de ecartament și nivel
