# Buletinul AFER

## Sumar 3/2020 (mai - iunie)

privind accidentul feroviar produs la data de 07.06.2019, pe raza de activitate a Sucursalei Regionale de Căi Ferate București, în stația CFR București Noi-linia Guvernamentală, prin deraierea vagonului nr.815366538305 (al 7-lea de la siguranță) de al doilea boghiu în sensul de mers și a vagonului nr.815366523125 (al 8-lea de la siguranță) de prima osie în sensul de mers.

Raport de Investigare  
27 mai 2020

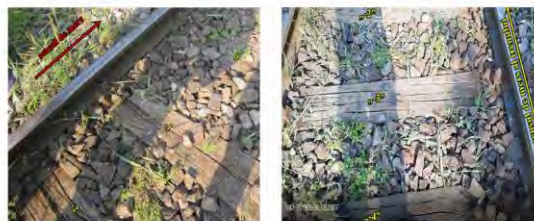
Traversele nr. „-4”, „-3”, „-2”, „-1” și „0”

La verificarea stării tehnice a acestor traverse s-a constatat că traversele numerotate de la „-5” la „5” (11 traverse consecutive) prezentau crăpături longitudinale pe suprafața superioară a traverselor, erau putrede la interior, neasigurând prinderea sinelor de traverse.

Starea traverselor din vecinătatea punctului „0” sunt prezentate în următoarele fotografii:

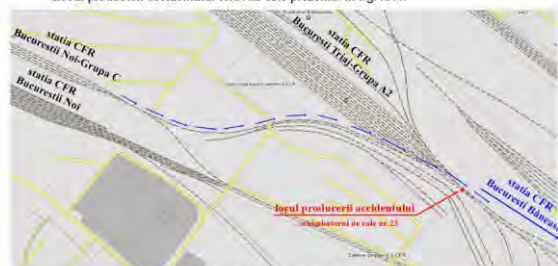
Fig. nr.1-locul producerii accidentului

La data de 29.06.2019, ora 15:30, pe raza de activitate a Sucursalei Regionale CF București, în stația CFR București Triaj, Post 17, în circulația trenului de marfă nr.83216-1 (aparținând operatorului de transport feroviar SNTFM „CFR Marfă” SA), peste macazul propriu-zis al schimbătorului de cale nr.23, manevrat în poziția „pe abateri” și care a fost atacat pe la vârf, s-a produs deraierea locomotivei ED-062 de prima osie a primului boghiu, în sensul de mers (osia nr.6).

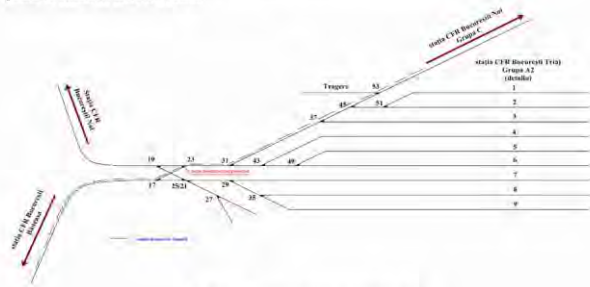
Fig. nr.3 - Parcursul comandat al trenului

Deraierea s-a produs în capătul X al stației București Triaj-Post 17, în cuprinsul schimbătorului de cale nr.23 (atacat pe la vârf), manevrat în poziție „pe abateri”, în zona macazului propriu-zis, la o distanță de 8,35 m de prima joantă a schimbătorului, distanță măsurată de la prima joantă în sensul de mers al trenului.

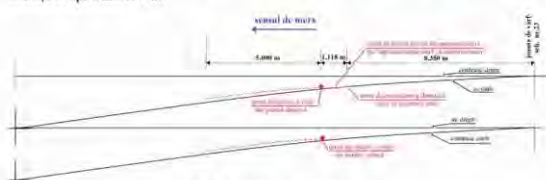
Fig. nr.2 - Schița cu urmele derației

Locomotiva a rulat cu buza roții din partea dreaptă a primei osii, în sensul de mers al trenului, pe fața superioară a ciupercii șinei aproximativ 1,115 m, după care a căzut între acul curb și contraacul drept, concomitent cu căderea roții din partea stângă a aceleiași osii între firele căii.

Trenul de marfă nr.83216-1 a circulat având deraiată prima osie de la locomotivă pe o distanță de aproximativ 5 m.

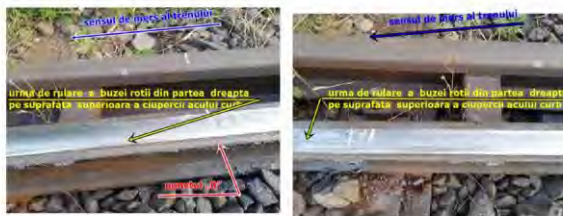
Foto nr.4 - urmele de deraiere pe acul curb al schimbătorului de cale nr.23

După parcurgerea acestei distanțe, roata din partea dreaptă a căzut între acul curb și contraacul drept. Concomitent cu caderea acestei roți a căzut și roata corespunzătoare din partea stângă, între contraacul curb și acul drept al schimbătorului de cale nr.23.

Prima urmă de deraiere a fost identificată pe flancul activ al ciupercii acului curb, la o distanță de 8.350 mm de joanta de vârf a schimbătorului și reprezintă o urmă de escaladare a roții din partea dreaptă a primei oșii în sensul de mers (osia nr. 6), notată punctul „0”. Din acest punct se observă o urmă de rulare a buzei roții pe suprafața de rulare a ciupercii acului curb pe o distanță de 1115 mm.

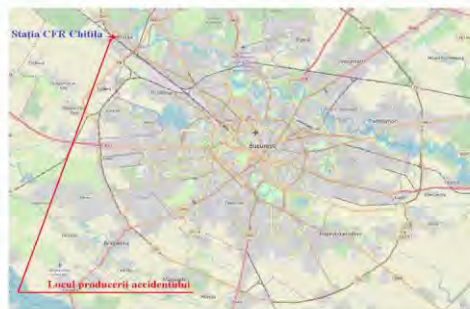
Figura nr.1 – Locul producerii accidentului

La data de 13.05.2019, în jurul orelor 04:20, pe raza de activitate a Sucursalei Regionale CF București, stația CFR Chitila, la intrarea trenului de marfă nr.80964 la linia 6, în cuprinsul schimbătorului

de cale nr.26, s-a produs deraierea vagonului nr.84539305630-2 (al 14-lea din compunerea trenului) de cel de-al doilea boghiu, în sensul de mers al trenului.

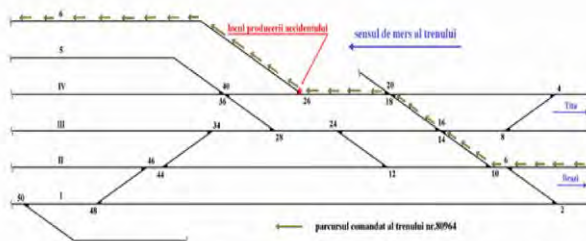
Figura nr.2 Schița cu parcursul de intrare în stația Chitila al trenului implicat

Primele constatările efectuate după producerea accidentului au relevat faptul că osia cu roțile 5-6 de la vagonul nr.84539305630-2 a început să ruleze anormal după lovirea schimbătorului de cale nr.10, fără a deraja, până la capătul contrașinei schimbătorului nr.26 din stația CFR Chitila, loc unde roata din dreapta a acestei osii (în sensul de mers al trenului) a lovit această contrașină, apoi a rulat pe suprafața superioară a acesteia circa 4 metri și apoi a căzut între firele căii.

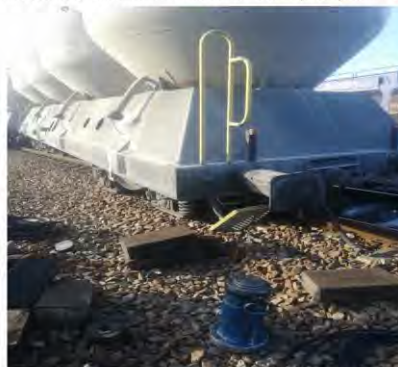
Vagonul nr.84539305630-2 a circulat în stare deraiată o distanță de aproximativ 450 metri.

Fotografia nr.1 – vagonul deraiat pe linia 6 din stația CFR Chitila

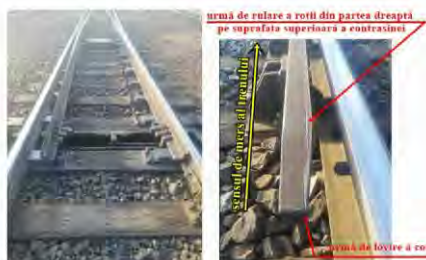
**Fotografia nr. 3 - urmele lăuate pe schimbătorul de cale nr.26 de roțile deraiate**

Prima urmă de rulare anormală a roților a fost o urmă de lovire a capătului contrasinei (notat ca fiind punctul „0”) și escaladare a acesteia de către roata din partea dreapta a primei osii a celui de-al doilea boghiu (în sensul de mers) al vagonului nr.84539305630-2 (al 14-lea vagon din componența trenului).

Această roată a rulat cu buza bandajului pe suprafața superioară a contrasinei o distanță de 4150mm, după care a căzut între firele căii. Urmă de părăsire a suprafeței superioare a contrasinei de către roata din partea dreaptă a fost notată cu „C”.

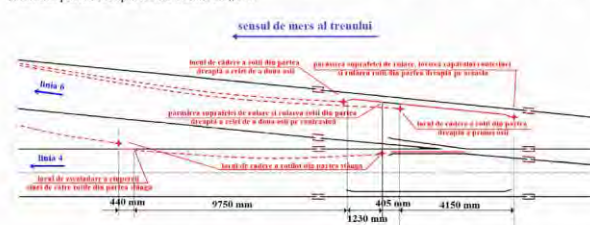
**Figura nr.3 - Schița cu urmele de deraiere constatate pe schimbătorul de cale nr.26**

La distanța de 405 mm după punctul „C”, a fost observată o altă urmă de escaladare a contrasinei de către roata din partea dreaptă a celei de a doua osii a celui de-al doilea boghiu. Această roată a rulat cu buza bandajului pe suprafața superioară a contrasinei o distanță de 1230 mm, după care a căzut între firele căii.

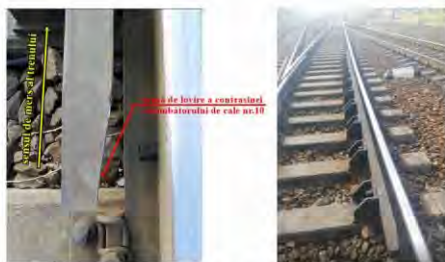
În urma avizării efectuate de către revizorii de cale, care efectua revizia tehnică a căii, comisia s-a deplasat la schimbătorul de cale nr.10 și a constatat urme de lovire a capătului contrasinei de pe poziția „abateri”, fără a fi găsite urme de deraiere.

Fotografia nr.4 - urmele lăse pe schimbătorul de cale nr.10 de roțile deraiate

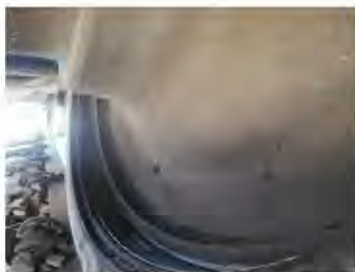
Fotografia nr.4 - roata nr.6 de la vagonul nr. 84539305630-2 la locul deraierei

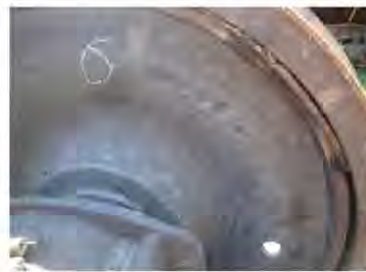
- placuta din oțel manganos aferentă cutiei de osie de la roata nr.6 era desprinsă din sudură și căzută pe corpul cutiei;
- placuta din oțel manganos aferentă cutiei de osie de la roata nr.5 era desprinsă din sudură;

Fotografia nr.5 - inscripții ilizibile pe obada roții nr.6

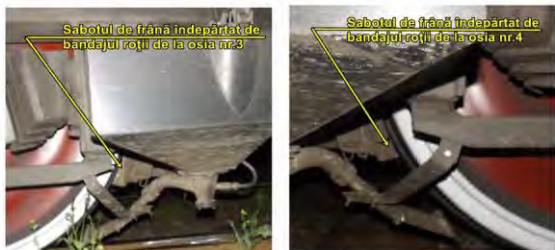
Fig. 10 Roată osia nr.3

Fig. 11 Roată osia nr.4

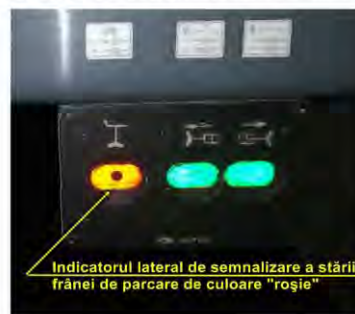
- s-a așteptat aproximativ 15 secunde golirea aerului din circuitul frânei de parcare,
- s-a constatat că indicatoarele laterale „stare frâne de parcare” erau de culoare roșie (Fig. 12) iar saboții de frână, pe osile 3 și 4 erau aplicați pe roți,
- s-a repetat proba de 2-3 ori și frâna de parcare corespunde la locomotivă,

Fig. 12 Indicator pentru starea frânelor pneumatice

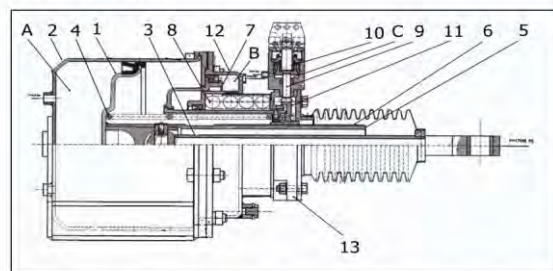
Fig. 15 Cilindru de frână cu mecanism cu resort

- aerul a alimentat camera B în cilindrii de parcare 11 și camera C în mecanismele cu resort, aerul cu presiunea de 6-8 bar a acționat asupra elementului de blocare 9 care s-a deplasat și a eliberat piulița dințată 11, aceasta s-a rotit și a permis deplasarea manșonului 5 și țigii pistonului cilindrilor de frână 3 sub acțiunea arcului de rapel 4 în poziția inițială (Fig. 15 și 16), frâna de parcare fiind dezactivată pe osiile nr.3 și 4 ale locomotivei;

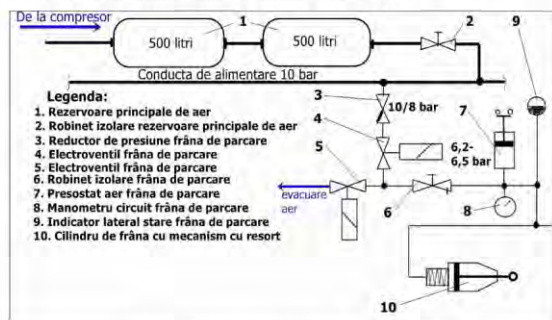
Fig. 17 Schema pneumatică a instalației frânei de parcare

- înainte de deconectarea curentului de comandă și deconectarea bateriilor de acumulatori mecanicul de locomotivă a omis manipularea robinetului de izolare a rezervoarelor principale de aer în poziția „OFF” – închis (Fig. 17 și 19) și manipularea robinetului de izolare a frânei de parcare în poziția „OFF” – închis (Fig. 17, 18 și 20), manipulări care trebuiau efectuate conform instrucțiunilor de aplicare a frânei de parcare din „MANUALUL DE UTILIZARE locomotivă LE-MA, Vol.3, GHID DE CONDUCERE ȘI DEPARARE” și „INSTRUCȚIUNI ACȚIONARE FRÂNĂ DE PARCARE”;

- după deconectarea curentului de comandă și a bateriilor de acumulatori datorită nemanipulării robinetului de izolare a rezervoarelor principale de aer 2 în poziția „OFF” – închis, conducta de alimentare de 10 bari a rămas alimentată cu aer, aer care pătrunde prin reductorul de presiune 3, trece prin electroventilul 4, nu mai trece prin electroventilul 5 în atmosferă (electroventilul 4 se deschide și electroventilul 5 se închide datorită deconectării curentului de comandă), trece prin robinetul de izolare a frânei de parcare 6 deoarece nu a fost manipulat în poziția „OFF” – închis și de aici pătrunde în circuitul de alimentare cu aer a mecanismelor cu resort ale cilindrilor de frână 10 de la osiile nr.3 și 4 dezactivând frâna de parcare a locomotivei (Fig. 15);

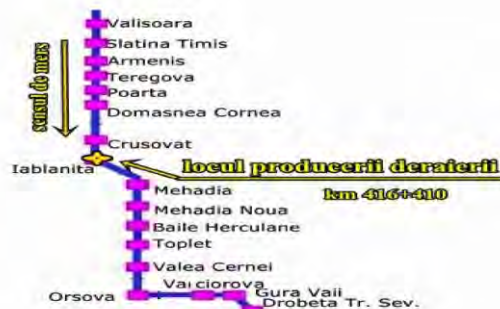
Deraierea s-a produs prin căderea între firele căii a roții din partea dreaptă (care rula pe șina de la firul interior al curbei) a primei osii de la al 2-lea boghiu al vagonului nr. 31535375239-9. Această roată a circulat în stare deraiată, pe capetele suruburilor verticale (de la interiorul căii) ale sistemului de prindere K al șinei. După o distanță de 9,1 m de la prima urmă de deraiere roata corespundea a osiei (din partea stângă) a escaladat șina de la firul exterior al curbei. Această osie a circulat în stare deraiată o distanță totală de aproximativ 55 m. Al 23-lea vagon de la locomotivă a deraiat doar de către roata din partea dreaptă a primei osii de la al 2-lea boghiu în sens de mers al trenului, (care rula pe șina de la firul interior al curbei), exact în același loc în care a deraiat prima roată a vagonului 31535375239-9 de la locomotivă. Aceasta a circulat deraiată o lungime de aproximativ 3 m. Trenul de marfă nr.46481B a circulat în stare deraiată o distanță de aproximativ 55 m.

Figura nr.1 – Locul producerii deraierei

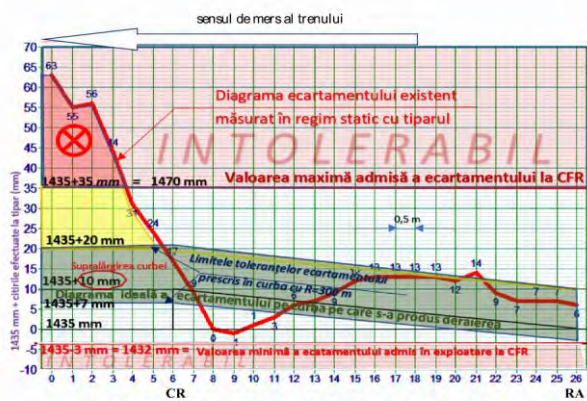
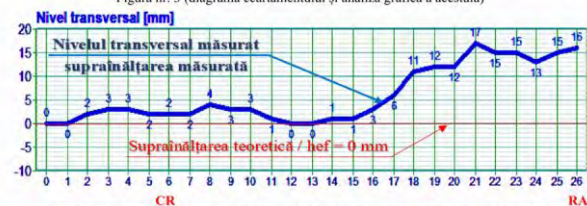
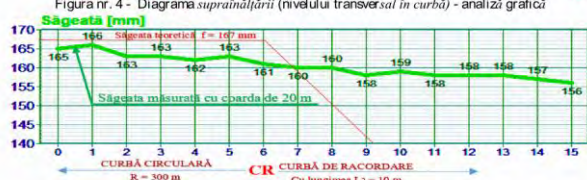
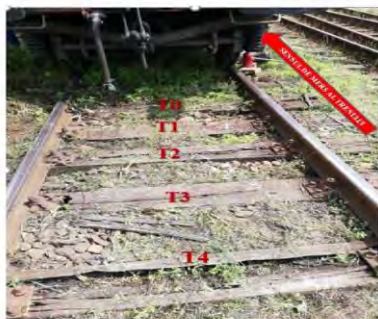
Din punctul "0" în sens invers de mers al trenului au fost recensate 27 de traverse normale de lemn. Starea tehnică a acestor traverse este prezentată în tabelul de mai jos:

| Numărul Traversii | Constatări privind starea tehnică a traverselor de lemn normale existente în cale |
|---|---|
| 1 | NECORESPUNZĂTOARE<br>Traversa prezenta degradări în zonele prinderilor la ambele capete. Starea prinderilor nu asigură menținerea ecartamentului. |
| 2 | NECORESPUNZĂTOARE<br>Traversa prezenta crăpături longitudinale și degradări mecanice în zonele prinderilor la ambele capete. Starea prinderilor nu asigură menținerea ecartamentului. |

-Având în vedere că distanța dintre două traverse consecutive existente în cale la linia 1 abătută din stația CFR Iablanța este de 0,68 m (1467 travers/km) și ținând cont de constatările făcute la fața locului, se poate afirma că pe distanța de 3,4 m, premergătoare punctului „0” (având referința sensul de mers al trenului), prinderile plăcilor metalice de traverse situate atât la firul exterior cât și la firul interior al curbei, nu erau realizate în conformitate cu codurile de bune practici. Existența acestor neconformități au făcut posibilă, sub sarcina dinamică a materialului rulant aflat în circulație, deplasarea șinelor pe direcție radială a curbei, în sensul creșterii ecartamentului, favorizând depășirea toleranțelor admise la ecartamentul căii în exploatare.

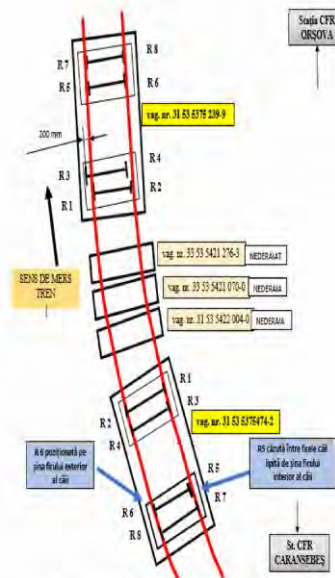
Figura nr.7 - Schița cu poziția vagoanelor deraiate

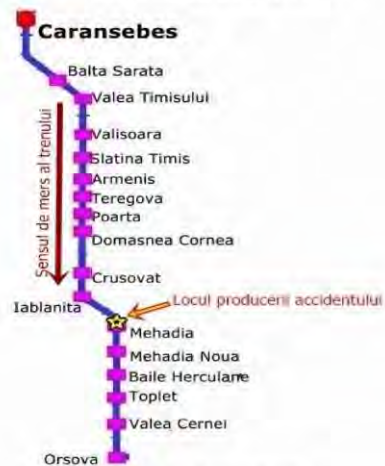
Figura nr.1 - Locul producerii accidentului

- primul boghiu deraiat de către roata din partea stângă a primei osii.

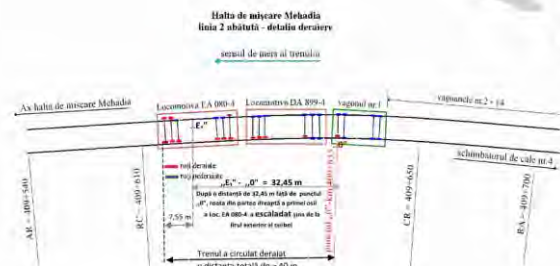
Figura nr. 2

- Locomotiva în stare inactivă de la roată DA 92530600899-4;
  - primul boghiu deraiat de către toate cele trei roți din partea stângă;
  - al 2-lea boghiu deraiat de către roata din partea stângă a primei osii;
- Vagonul nr.33874771932-0 Shimmsu (primul după locomotive);
- primul boghiu deraiat de către roata din partea stângă a primei osii.

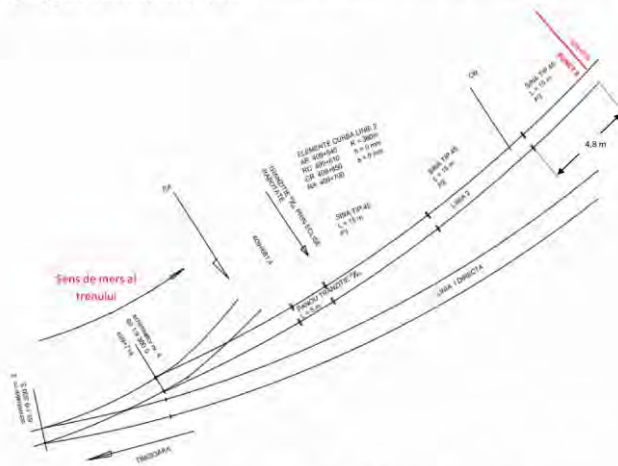
Figura nr. 4 – Schiță cu configurația liniilor la locul producerii deraierei

Deraierea s-a produs la linia 2 abătută din halta de mișcare Mehadia la km 409+635, pe o zonă a căii situată în curbă (deviația stângă în sens de mers). Prima urmă de deraiere a fost constatată în cuprinsul curbei circulare situată la sinea din partea stângă în sensul de mers al trenului (firul interior al curbei). Această urmă era situată pe flancul activ al ciupercii șinei, fiind o urmă specifică de cădere a roții între firele căii. Acest punct a fost notat și marcat pe teren cu „0” și reprezintă locul producerii deraierei. Punctul „0” era situat la o distanță de 46,40 m, în sens invers de mers al trenului, față de joanta de călcai a aparatului de cale nr.4. La o distanță de 32,45 m față de punctul „0”, în sensul de mers al trenului, s-a constatat încă o urmă de deraiere situată la sinea din partea dreaptă (firul exterior al curbei), care reprezenta o urmă specifică de escaladare a ciupercii șinei către exteriorul căii.

La locul producerii deraierei s-a constatat că șina situată la firul interior al curbei (Lșine = 15 m) prezenta tendință de rotire în jurul axei longitudinale spre exteriorul căii, datorită traverselor necorespunzătoare și a prinderilor slăbite care nu au putut menține ecartamentul căii în limitele toleranțelor admise.

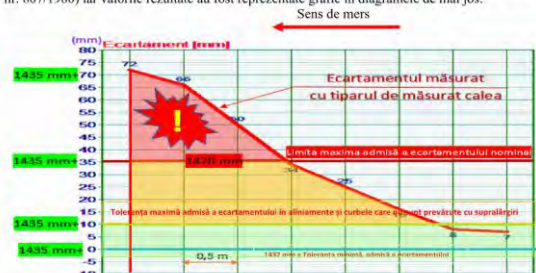
Figura nr. 5 - Diagrama ecartamentului măsurat și analiza grafică a ecartamentului.

Din punctul „0”, în sens invers de mers al trenului s-a procedat la pichetare liniei, la echi-distanța de 0,5 m, pe o distanță de 4 m rezultând 8 pichete numerotate de la „0” la „7”. În aceste puncte s-au efectuat măsurători în regim static, cu tiparul de măsurat la ecartament și nivelul transversal al căii (seria nr. 807/1980) iar valorile rezultate au fost reprezentate grafic în diagramele de mai jos:

Otte pe abscisă s-au reprezentat pichetajul de la -2 la 36 marcați pe teren la echi-distanța de 0,5 m iar pe ordonată s-au reprezentat citirile efectuate pe tiparul de măsurat căii (exemplu: la citirea pe tipar de 9 mm corespunde ecartamentul de 1435 mm iar la citirea pe tipar de 35 mm corespunde ecartamentul de 1470 mm).

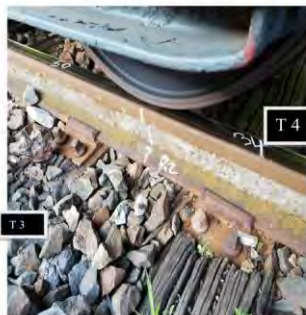
Fotografia nr. 5 - Traversile nr. 3 și 4 - (detaliu zona de la firul exterior al curbei)

-Având în vedere că distanța dintre două traverse consecutive existente în cale la linia 2 abătută din halta de mișcare Mehadia este de 0,68 m (1467 travers/km) și ținând cont de constatările făcute la fața locului, se poate afirma că pe distanța de 4,10 m, premergătoare punctului „0” (având referința sensul de mers al trenului), prinderile plăcilor metalice de traverse situate atât la firul exterior cât și la firul interior al curbei, nu erau realizate în conformitate cu codurile de bune practici. Existența acestor neconformități a făcut posibilă, sub sarcina dinamică a materialului rulant aflat în circulație, deplasarea șinelor pe direcție radială a curbei, în sensul creșterii ecartamentului, favorizând depășirea toleranțelor admise la ecartamentul căii în exploatare.

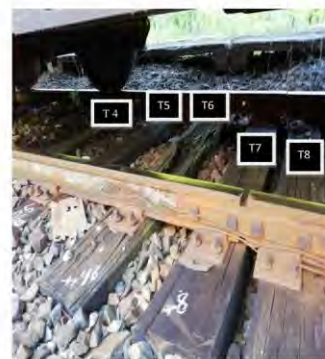
Fotografia nr. 6 - Traversile nr. 4-8 (detaliu zona de la firul exterior al curbei)

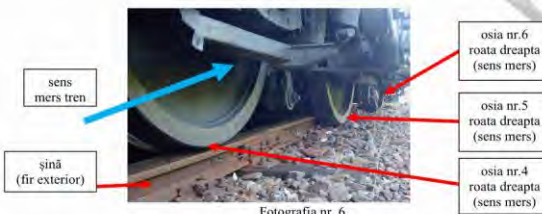
Fotografia nr. 6

- osia nr.6 (prima în sensul de mers al trenului) a fost deraiată cu roata din partea stângă (sens de mers) în interiorul firelor căii la o distanță de 100 mm de firul interior al curbei iar cu roata din partea dreaptă în exteriorul firelor căii la o distanță de 100 mm de firul exterior al curbei;
- osia nr.5 (a 2-a în sensul de mers al trenului) a fost deraiată cu roata din partea stângă (sens de mers) în interiorul firelor căii la o distanță de 80 mm de firul interior al curbei iar cu roata din partea dreaptă în exteriorul firelor căii în contact cu firul exterior al curbei;
- osia nr.4 (a 3-a în sensul de mers al trenului) a fost deraiată cu roata din partea stângă (sens de mers) în interiorul firelor căii în contact cu firul interior al curbei iar cu roata din partea dreaptă pe șina reprezentând firul exterior al curbei;

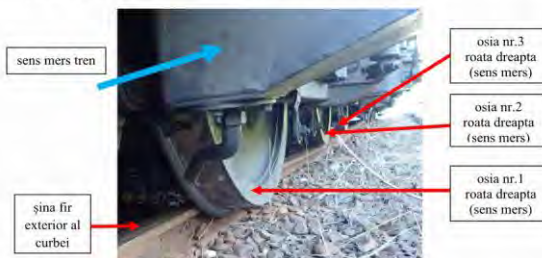
Fotografia nr. 7

- osia nr.3 (a 4-a în sensul de mers al trenului) a fost deraiată cu roata din partea stângă (sens de mers) în interiorul firelor căii în contact cu firul interior al curbei iar cu roata din partea dreaptă pe șina reprezentând firul exterior al curbei;
- osia nr.2 (a 5-a în sensul de mers al trenului) a fost deraiată cu roata din partea stângă (sens de mers) în interiorul firelor căii în contact cu firul interior al curbei iar cu roata din partea dreaptă pe șina reprezentând firul exterior al curbei;
- osia nr.1 (a 6-a în sensul de mers al trenului) a fost deraiată cu roata din partea stângă (sens de mers) în interiorul firelor căii la o distanță de 80 mm de firul interior al curbei iar cu roata din partea dreaptă în exteriorul firelor căii în contact cu firul exterior al curbei;

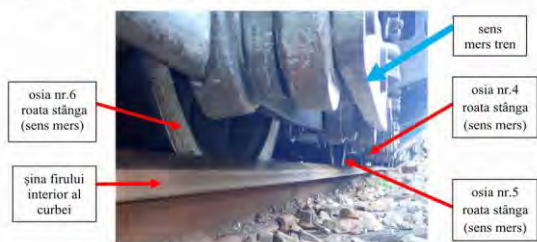
Fotografia nr. 8

- osia nr.6 (prima în sensul de mers al trenului) a fost deraiată cu roata din partea stângă (sens de mers) în interiorul firelor căii în contact cu firul interior al curbei iar cu roata din partea dreaptă pe șina reprezentând firul exterior al curbei;
- osia nr.5 (a 2-a în sensul de mers al trenului) a fost deraiată cu roata din partea stângă (sens de mers) în interiorul firelor căii în contact cu firul interior al curbei iar cu roata din partea dreaptă pe șina reprezentând firul exterior al curbei;

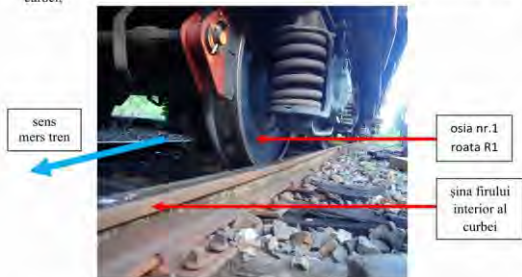
Fotografia nr. 12

- osia nr.2 (a 2-a în sensul de mers al trenului) cu roțile R3 și R4 nu a fost deraiată;
- osia nr.3 (a 3-a în sensul de mers al trenului) cu roțile R5 și R6 nu a fost deraiată;
- osia nr.4 (a 4-a în sensul de mers al trenului) cu roțile R7 și R8 nu a fost deraiată.

- osia nr.1, prezentată în fotografia nr. 12 (prima în sensul de mers al trenului) a fost deraiată cu roata R1 (din partea stângă sens de mers) căzută în interiorul firelor căii la 20 mm de firul interior

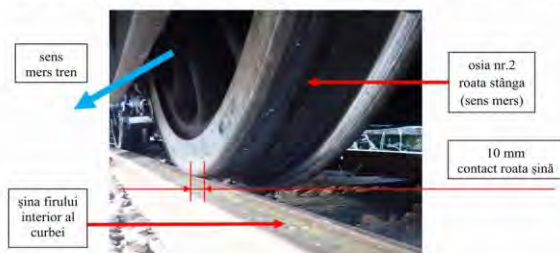
Fotografia nr.10

- osia nr.2 (a 5-a în sensul de mers al trenului) cu roata din partea stângă (sens de mers) pe șina firului interior al curbei; - Fotografia nr. 10.

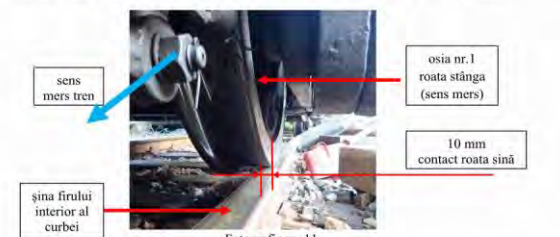
Fotografia nr. 11

- osia nr.1 (a 6-a în sensul de mers al trenului) cu roata din partea stângă (sens de mers) pe șina firului interior al căii (marginea exterioră a bandajului roții în contact cu suprafața de rulare a ciupercii șinei pe o lățime de 10 mm de flancul interior al ciupercii șinei) - Fotografia nr. 11.

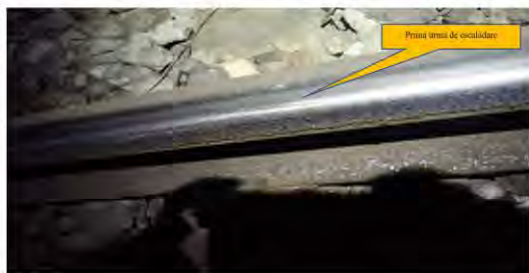
Primul punct de escaladare a fost constatat pe flancul activ al firului exterior al curbei la km 1+175, punct situat pe curba circulară, punct ce a fost notat cu „0”. După escaladarea firului exterior de către roata din partea dreaptă, sens de mers, buza roții a rulat pe ciuperca șinei pe o distanță de aproximativ 2,5 m până în dreptul primei joante (care nu are corespondență pe firul interior) cu prindere incompletă (lipsă buloane orizontale și verticale pe partea exterioară), loc unde au fost constatate urme de cădere în exteriorul căii. Concomitent cu căderea roții din dreapta, sens de mers, s-a produs și căderea roții din stânga între firele căii. Locomotiva a rulat cu primul boghiu deraiat aproximativ 40m.

Fig. 4 - Prima urma de escaladare

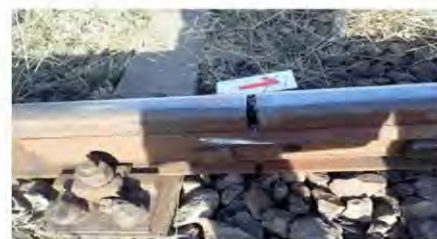
Fig. 5 - Urma de cădere din dreptul joantei

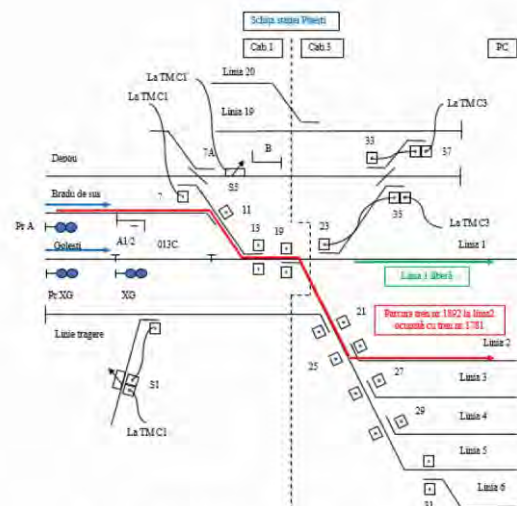
Pe durata intrării trenului nr 1892 în stație nu au fost date semnale de oprire cu instrumente portative de la agenții stației.

Fig. 5 Parcurșul trenului nr 1892 la linia 2 ocupată cu tren nr 1781

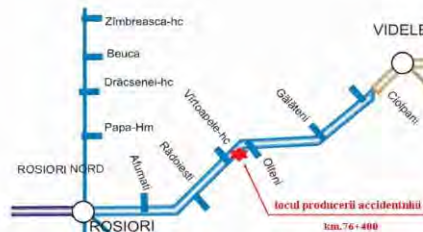
Figura nr.1- locul producerii accidentului

La data de 08.07.2019, la ora 01:28, pe raza de activitate a Sucursalei Regionale CF Craiova, secția de circulație Videle – Roșiori Nord (linie dublă electrificată), între halta de mișcare Rădoiști și stația CFR Olteni pe firul II de circulație, la km 76+400, trenul de marfă nr.20919-2 remorcat cu locomotiva EC 121 (aparținând operatorului de transport feroviar de marfă SC Cargo Trans Vagon SA) a ajuns din urmă și a tamponat violent trenul de marfă nr.34393-2 (aparținând operatorului de transport feroviar de marfă SC Constantin Grup SRL) ce se afla oprit la semnalul prevestitor Pr Y al semnalului de intrare al stației CFR Olteni, fapt ce a avut ca urmare deraierea a trei vagoane din compunerea trenului de marfă nr.20919-2.

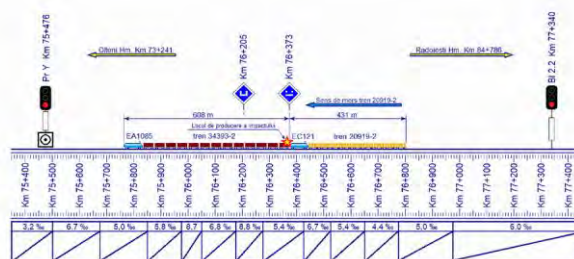
Figura nr.2- schiță accidentului

La data de 07.07.2019 trenul de marfă nr.20919-2, remorcat cu locomotiva EC 121 (aparținând operatorului de transport feroviar de marfă SC Cargo Trans Vagon SA) a fost expediat din stația CFR Caracal la ora 22:38 în direcția Roșiori Nord. La ora 01:24 trenul oprește înaintea semnalului luminos de trecere al blocului de linie automat (BL22) care avea indicația „OPREȘTE fără a depăși semnalul”-primul sector de bloc din față este ocupat”. După o staționare de 48 de secunde trenul este pus în mișcare, mecanicul de locomotivă acționează butonul "Depășire Ordonată" la trecerea prin dreptul semnalului luminos de trecere al blocului de linie automat (BL22) după care viteza trenului crește, iar la ora 01:28 la viteza de 29 km/h se produce tamponarea violentă a trenului de marfă nr.34393-2 (aparținând operatorului de transport feroviar de marfă SC Constantin Grup SRL) ce se afla oprit la semnalul prevestitor Pr Y al semnalului de intrare al stației CFR Olteni, fapt ce a avut ca urmare deraierea a trei vagoane (nr.84539305082-6, nr.84539305477-8, nr.84539305098-2) respectiv al 8-lea, al 9-lea și al 10-lea din componența trenului de marfă nr.20919-2.

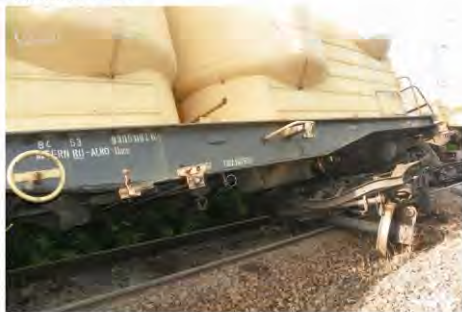
Foto nr.2- vagonul nr.84539305082-6

- recipientul 4 al cutiei vagonului era deformat;
- instalația și timonieria de frână erau avariate;
- boghiul cu roțile 1-4 era deraiat dar în stare bună;
- boghiul cu roțile 5-8 era deplasat aproximativ 2 metri în interiorul vagonului având:
  - o crapodinele și pivotul erau avariate,
  - o cadrul boghiului era deformat,
  - o aparatul de suspensie era avariata și avea resoartele sărite din locașul acestora;
  - o osiile și cutiile de osie erau în stare bună;
  - o frâna boghiului era avariata.

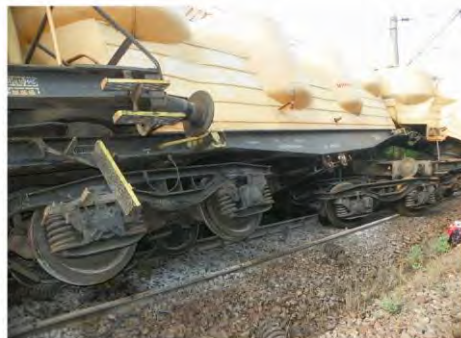
Foto nr.3- vagonul nr.84539305477-8

- vagonul era deraiat de toate osiile;
- boghiul cu roțile 5-8 era desprins din crapodină și deplasat până la mijlocul vagonului;
- vagonul nr.84539305477-8 era intrat în coliziune cu vagonul nr.84539305082-6 și cu vagonul nr.84539305098-2 fiind încălecat aproximativ 4 metri respectiv 6 metri;
- recipientele 1 și 4 de la cutia vagonului erau deformate;
- traversele frontale ale șasiului aveau deformări locale;
- instalația și timonieria de frână erau avariate;
- aparatele de clocire, tracțiune și legare erau avariate;
- aparatele de rulare erau în stare bună;
- cadrele boghiurilor erau avariate și prezentau deformări locale;
- aparatele de suspensie erau în stare bună;
- crapodina boghiului nr.2 era deteriorată având pivotul rupt.

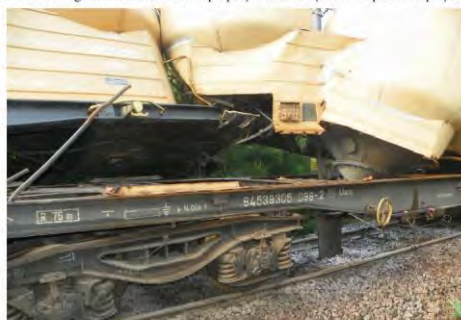
Foto nr.4- vagonul nr.84539305098-2

- vagonul era deraiat de roțile 1 și 2;
- cadrul boghiul cu roțile 1-4 avea deformări locale ale traversei frontale;
- traversa șasiu prezenta deformări locale în partea din față în sensul de mers;
- aparatele de clocire, legare și tracțiune erau avariate în partea din față a sensului de mers;
- recipientele cutiei vagonului erau avariate în proporție de 100% și erau desprinse de pe șasiu.

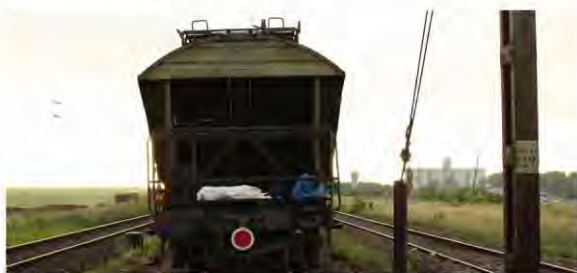
Foto nr.5- vagonul de semnal nr.33539332896-8

- presiunea aerului în conducta generală era de 3,8 bari, trenul fiind frânat;
- frânele automate și de mână erau în stare bună de funcționare;
- schimbătoarele de regim greu-încărcat erau în poziție corespunzătoare cu starea vagoanelor (încărcat);

- trenul nu a avut sabot de frână lipsă iar grosimea acestora era corespunzătoare.

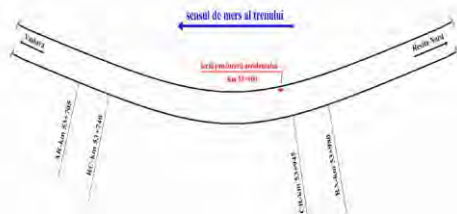
Figura nr.3 Schiță cu porțiunea de linie pe care s-a produs accidentul feroviar

- Curba pe care s-a produs deraierea are următoarele caracteristici: AR=53+705, C=53+740, CR=53+945, RA=53+980, R=189 m, supralărgirea S=20 mm, supraînălțarea efectivă hef=40 mm;

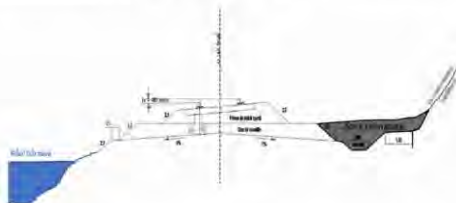
Figura nr. 6 - Secțiune transversală a căii ferate la locul producerii deraierei

- se face mențiunea că materialul metalic al sistemului de prindere indirect tip K prezenta uzuri mecanice (plăcile metalice cu găuri ovalizate, tirfoanele cu uzuri pronunțate a filetului);
- a fost analizată prisma de piatră spartă pe zona accidentului, constatându-se că aceasta era colmatată și nu asigura drenajul apelor (Figura nr.6). De asemenea pe toată prisma de piatră spartă s-a constatat că exista vegetație din abundență.

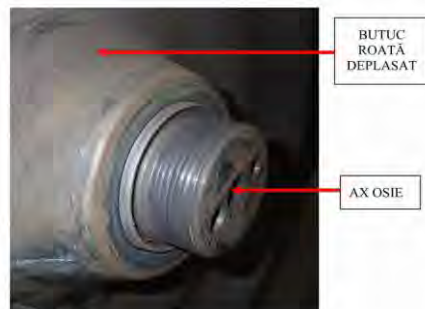
Figura nr.4.

vagonul nr.95539970572-7. În urma constatării, la osia nr.4, s-a observat că butucul roții din partea stângă sens de mers, a fost deplasat cu 10 mm (pe direcția axului longitudinal al osiei, în sensul capătului de osie) spre capătul axului osiei.

Comisia a stabilit că deplasarea butucului roții pe axa osiei s-a produs ca urmare a deraierei.

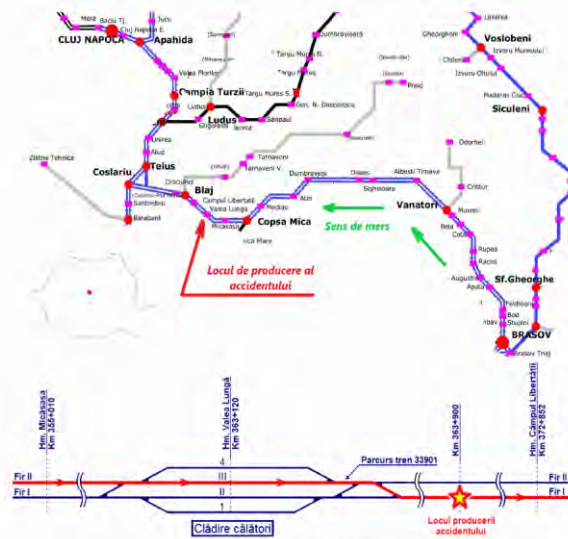
Figura nr.1 - Locul de producere al accidentului

Locul producerii accidentului este situat pe raza de activitate a Sucursalei Regionale de Căi Ferate Brașov, secția de circulație Brașov - Teiuș (linie dublă electrificată), aflată în administrarea CNCF „CFR” SA.

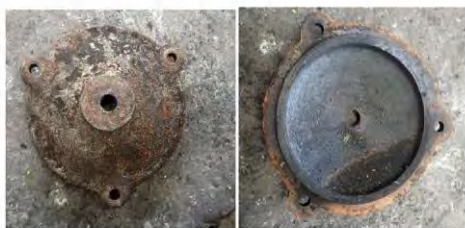
Foto nr.3: Capacul casei rulmentului.

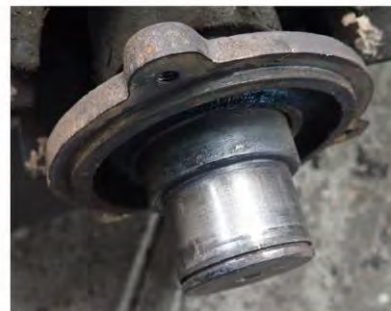
Foto nr.4: Axul motorului cu urme de frecare ale inelului interior al rulmentului.

Având în vedere declarațiile personalului implicat referitor la locul apariției degajării de fum și ulterior a incendiului, constatările efectuate la locomotivă, comisia de investigare consideră că accidentul s-a produs ca urmare a pierderii serajului dintre rulmentul de pe partea neangrenată a motorului electric de antrenare a compresorului nr.1 și axul rotorului, respectiv scutului motorului.

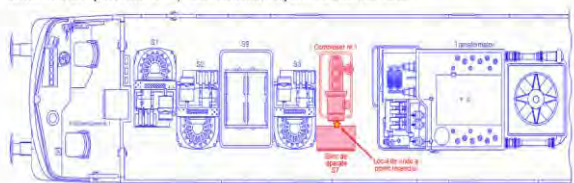
Figura nr. 4. Schița locului de producere a incendiului.

Pierderea serajului a dus la supraîncălzirea rulmentului și a subsansamblor adiacente, fapt ce a avut ca efect topirea uleiului (vaselinei) și eliminarea acesteia pe la inelul de etansare al casetei rulmentului. Funcționând fără lubrifiant, ca urmare a frecărilor mari, temperatura a crescut rapid până la aprinderea resturilor de lubrifiant, a vopselei și a reziduurilor de ulei de compresor existente în zona casetei rulmentului. Totodată, urmare a distanței mici (aproximativ 40 mm) existente între cassetă rulmentului, placa de borne și cablajul aferent de pe peretele blocului S7, precum și a lipsei capacului de protecție a acestuia, incendiul s-a extins și la circuitele blocului de aparate S7.

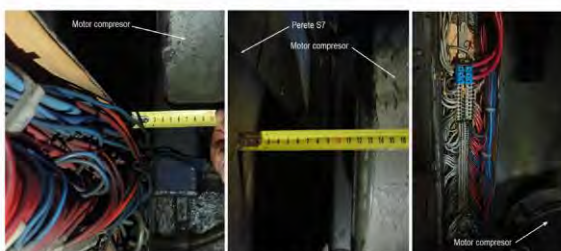
Foto nr. 7. Distanța de la cassetă rulmentului la blocul de aparate S7 și la placa de borne.
