Buletinul AFER

Sumar 4/2020 (iulie - august)

Raport de investigare
13 august 2020

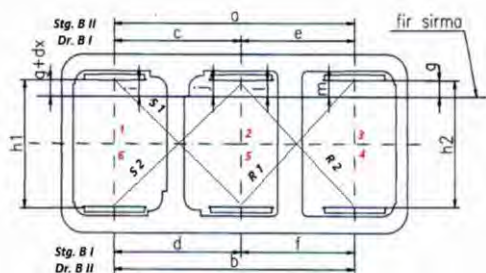
Figura nr.5

A fost efectuată verificarea alinierii și a paralelismului osiilor montate în conformitate cu prevederile din Norma tehnică feroviară aprobată prin OMT nr.366/2008 și s-au măsurat inclusiv diagonalele S1, S2, R1 și R2, corespunzătoare celor două boghiuri – fig.5.

Boghiul I: 1-2-3
Boghiul II: 6-5-4

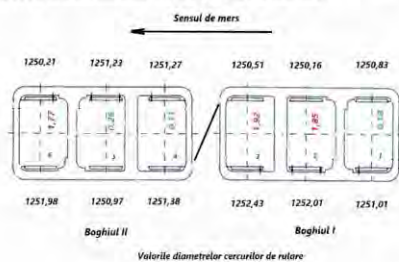
Figura nr.6 – Valori / diferențe diametre cercuri de rulare

Conform celor menționate mai sus, așa cum reiese din **Tabelul nr.2 și fig. nr.6**, valorile diferențelor între diametrele roților de la osiile nr.2, 3 și 6 (osia deraiată), nu se încadrează în limita admisă de reglementările în vigoare, ceea ce conduce la concluzia că diferența între vitezele unghiulare ale roților era considerabilă diferită. Această diferență a condus la creșterea decajului între punctele de contact și în final, a contribuit la poziționarea osiilor menționate și în special a osiei nr.6 sub un unghi de atac peste valoarea de 2° .

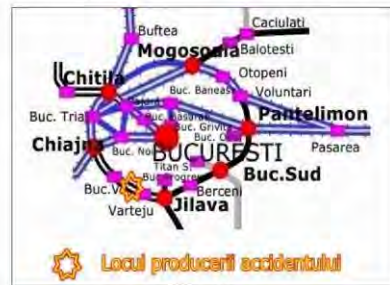
La data de 17.09.2019, ora 13:00, pe raza de activitate a Sucursalei Regionale CF București, secția de circulație Chiajna – Jilava (linie dublă, neelectrificată), între stațiile CFR București Vest – Vârteju, pe firul I de circulație, la km 64+906, s-a produs un incendiu la locomotiva DA 1108, care remorca trenul de marfă nr.93618-1 (aparținând operatorului de transport feroviar SNTFM „CFR Marfă” SA). (Fig. nr.1)

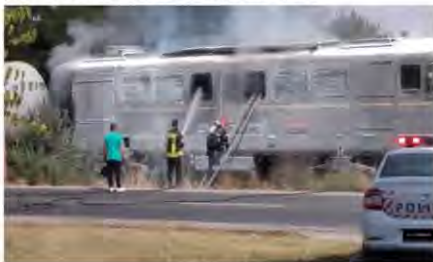
Foto nr. 1

Conform evaluării preliminare efectuate de pompierii militari ai Detașamentului Buftea din cadrul Inspectoratului pentru Situații de Urgență București, locomotiva DA 1108 a fost avariată, ca urmare a arderii, cablajul de la două din cele șase motoare electrice de tracțiune.

- a fost afectată cutia locomotivei atât la interior cât și la exterior în zona motoarelor de tracțiune nr.4 și nr.5
- motoarele electrice de tracțiune nr.4 și nr.5 au fost afectate prin arderea elementelor electroizolante și a cablurilor de alimentare;

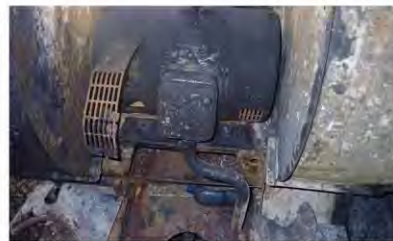
Foto nr.4

- Grupa de ventilație a motoarelor de tracțiune de la boghiul II - cu carcasa ventilatoarelor și motorul de ventilație afectate termic; (Foto nr.4)

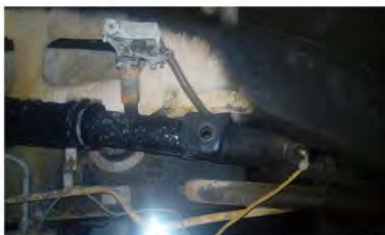
Foto nr.5

- Motorul diesel - în stare normală;
- Blocul de aparate - în stare normală cu capacele reelelor deformate termic;
- Tubul flexibil de legătură între filtrul brut de motorină și tractorul de debit ICL - ars și desfăcut de la legătura cu filtrul brut; (Foto nr.5)

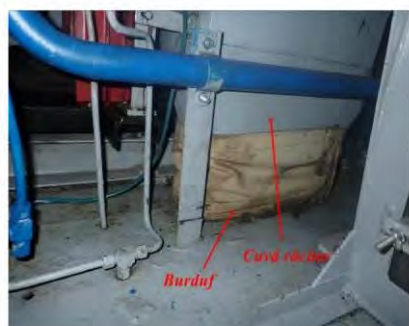
Foto nr.4

Între cuva ansamblului răcitor și tubulatura de evacuare există un burduf din material textil. La unele locomotive verificate de comisia de investigație (după producerea accidentului), acest burduf era în stare de curățenie corespunzătoare (foto nr.4), dar la altele, starea de curățenie a acestuia precum și în zona electrocompresorului era total necorespunzătoare, cu urme de ulei care îmbiba și burduful respectiv – foto nr.5.

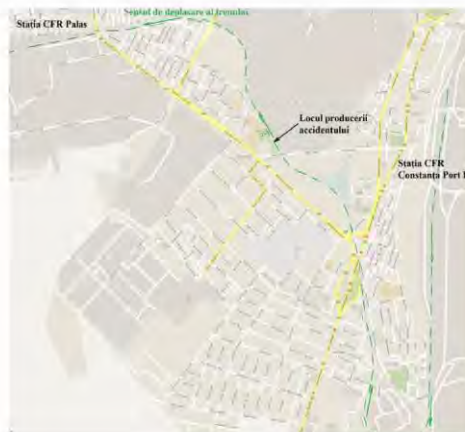
Fig. nr.1 – Locul producerii accidentului

La data de 14.08.2019, ora 19:48, pe raza de activitate a Sucursalei Regionale CF Constanța, secția de circulație Constanța Port Zona B - Palas (linie dublă, electricată), pe firul I de circulație, la km 2+000, s-a produs un incendiu la locomotiva EA 047, care a asigurat remorcarea trenului de marfă nr.50792, aparținând operatorului de transport feroviar SC EXFO SRL.

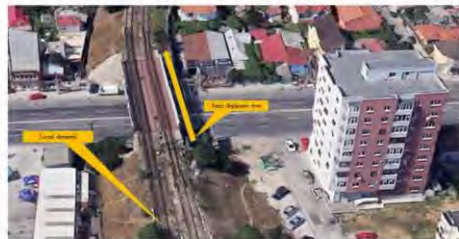
Fig. 2 - locul producerii accidentului

În timpul circulației trenului pe o zonă de traseu în curbă cu deviație stânga, la km1+175,5 s-a produs deraierea locomotivei care asigură remorcarea trenului, DA 1647, de prima osie, prima în sensul de mers.

Trenul a circulat cu locomotiva deraiată pe o distanță de aproximativ 20 m, după care s-a oprit ca urmare a frânării rapide a trenului.

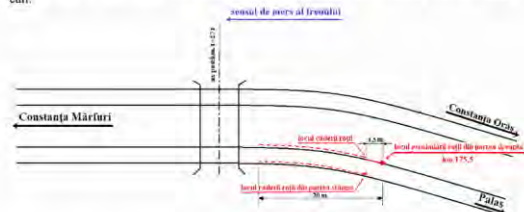
Fig. 3 - schița deraierii

Urmare a verificărilor efectuate la fața locului de către comisia de investigație, s-a constatat că primul punct de escaladare a fost pe flancul activ al firului exterior al curbei la km 1+175,5, punct situat pe curba circulară, acest punct a fost notat cu „0”. După escaladarea firului exterior de către roata din partea dreaptă, sens de mers, buza roții a rulat pe ciuperca șinei o distanță de aproximativ 1,5 m până în dreptul

primei joante care nu are corespondență pe firul interior, loc unde există urme de cădere în exteriorul căii. Concomitent cu căderea roții din dreapta, sens de mers, s-a produs și căderea roții din stânga, între firele de căii.

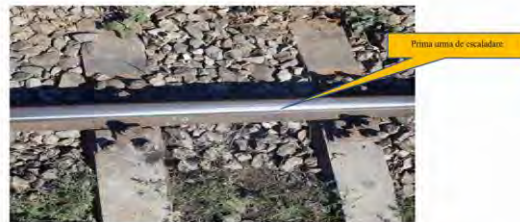
Fig. 4 – Prima urmă de escaladare

produs și căderea roții din partea stângă între firele căii. Locomotiva a rulat cu primul boghiu deraiat aproximativ 20m.

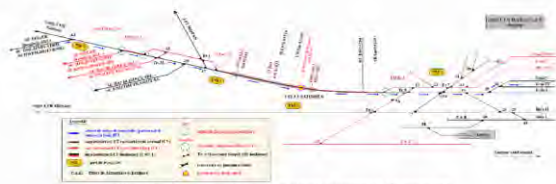
desen nr. 1 - traseul pe care a circulat convoiul de manevră

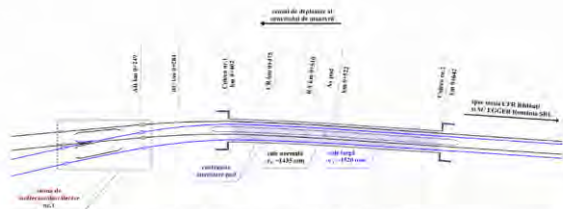
desen nr.2 – geometria traseului liniei încălecate

Deraierea convoiului de manevră s-a produs pe podul de la km 0+522 pe suprastructura căii cu ecartament normal $E_n=1435$ mm.

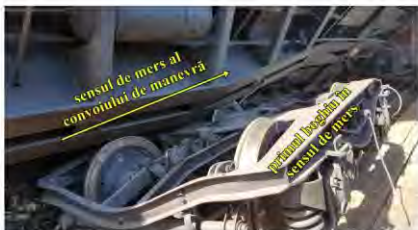
Cel de al 2-lea vagon era înclinat în plan vertical, inspre interiorul curbei (inspre trotuarul din partea stângă față de sensul de mers și avea rupt pivotul de la crapodina primului boghii în sensul de mers. Acest boghii era deplasat cu aproximativ 4 m inspre cel de al doilea boghii – desen nr. 4.

foto nr. 3 - vagonul al doilea deraiat și înclinat deraiat

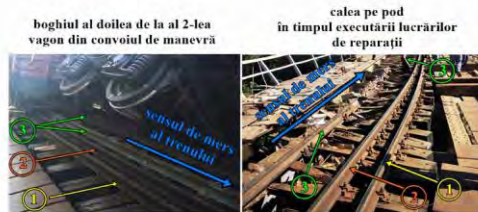
Pe podul de la km 0+522, în sensul de mers al convoiului, respectiv dinspre culeea nr.2 spre culeea nr.1, până la urma de deraiere de la km 0+465 pe fețele superioare ale grinziilor de lemn speciale pentru poduri nu au fost constatate urme (amprente) care să indice deplasarea plăcilor metalice ca urmare a neștrângerii tirfoanelor.

- ① fir exterior curbă cale cu ecartament normal
- ② fir exterior curbă cale cu ecartament larg
- ③ contrașinele interioare ale căii pe pod

foto nr. 4 – pe fețele superioare ale grinziilor de lemn nu sunt urme care să indice deplasarea plăcilor metalice

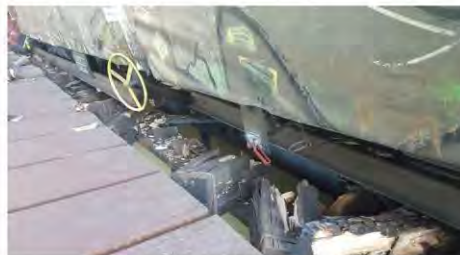
Pe zona afectată de circulația în stare deraiată a materialului rulant erau bucăți de material lemos rezultat din strivirea sau ruperea capetelor traverselor de roțile materialului rulant deraiat care au trecut peste acestea.

foto nr. 5 - capete de traverse rupte

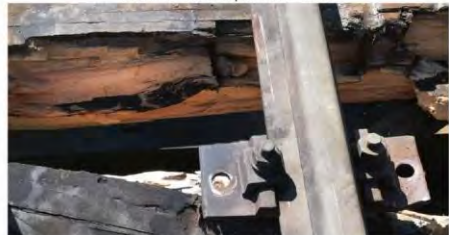
Fragmentele de lemn rezultate în urma strivirii și rușerii grinziilor de lemn speciale pentru poduri, de către roțile materialului rulant, indică faptul că, la unele grinzi, începuse procesul de putrezire a lemnului, proces care era inițiat dinspre interiorul traverselor. Acest proces nu a fost constatat și pe fața superioară a grinziilor de lemn.

foto nr. 7 - traversă care la interior are aspect de lemn carbonizat

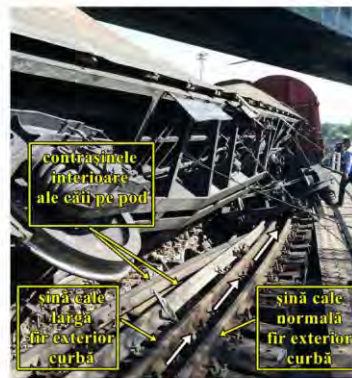
În zona celui de al doilea vagon, care era deraiat și înclinat înspre interiorul curbei, contrașinele interioare ale căii pe pod erau deplasate înspre șinele corespunzătoare firului exterior al curbei.

foto nr. 8 - vagonul al doilea deraiat și înclinat înspre interiorul curbei

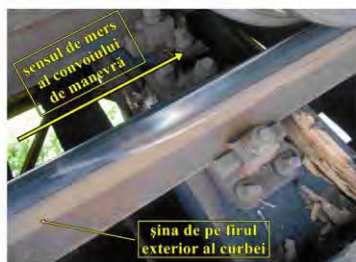
În sensul de mers al trenului, la km 0+465, la o distanță de aproximativ 6,00 m înaintea unei joante, pe fața superioară a ciupercii unei șine de pe firul exterior al curbei (șina din partea dreaptă în sensul de deplasare a convoiului) a fost identificată o urmă de rulare anormală a unei roți din partea dreaptă a sensului de deplasare al convoiului de manevră. Această urmă începe aproximativ din axul suprafeței de rulare a ciupercii șinei, se continuă înspre umărul inactiv al acesteia, pe fața laterală inactivă a ciupercii șinei, pe elementele metalice ale sistemului de prindere tip K de fixare a șinelor de traverse, pe capetele tirfoanelor și pe traverse, până la oprirea convoiului de manevră fiind constatate urme de lovire sau de distrugere a traverselor de lemn speciale pentru poduri. În zona punctului de început a acestei urme, pe flancul activ al ciupercii șinei, nu exista urmă care să indice căutarea buzei roții pe fața superioară ciupercii șinei.

foto nr. 9 - urmă de rulare a buzei bandajului roții din partea dreaptă, pe ciuperca șinei de pe firul exterior al curbei

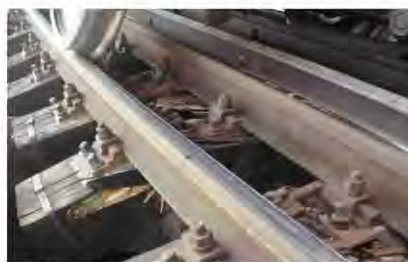
La traversele ale căror capete au fost rupte, s-a constatat, atât tirfoanele care au rolul de a fixa plăcile metalice de traverse, cât și cleștii tip K, care fixează talpa șinei de plăcile metalice, erau strânse.

foto nr. 11 - capete de traverse de lemn special pentru poduri rupte, dar cu prinderi active

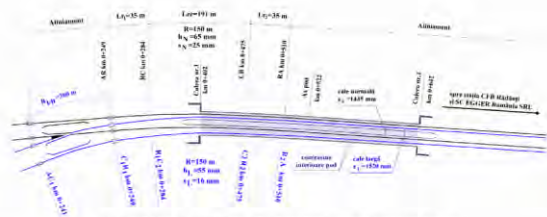
Zona centrală a curbei se racordează la capete prin curbe parabolice, fiecare în lungime de 35 m astfel:

- înspre stația CFR Dornești
 - linia cu ecartament normal se racordează cu direcția „directă” a inimii I/D nr.1;
 - linia cu ecartament larg se racordează cu direcția „abatere” a inimii I/D nr.1;
- înspre stația CFR Rădăuți
 - ambele linii ale căii încălecate se racordează cu aliniamentul adiacent.

desen nr.6 – elementele caracteristice ale curbei liniei încălecate

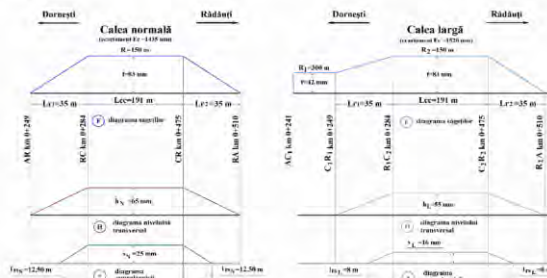
Curba liniei cu ecartament normal are supraînălțarea $h_n=25$ mm, iar curba cu ecartament larg are supraînălțarea $h_l=16$ mm.

Pierderea supraînălțării atât pe curba liniei normale, cât și pe curba liniei largi se face cu valoarea de 2 mm/m (ambele curbe sunt considerate de Secția L5 Suceava, curbe după aparatele de cale).

desen nr. 7- diagramele teoretice ale curbei liniei încălecate (cale normală $E_n=1435$ mm cu cale largă $E_l=1520$ mm)

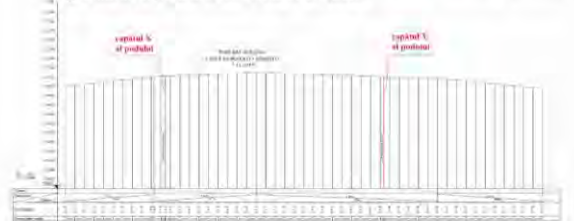
foto nr. 12 - profilul longitudinal al căii pe podul metalic de la km 0+522, după executarea lucrărilor de înlocuire a traverselor

Transpunerea valorilor elementelor măsurate necesare reprezentării profilului longitudinal al căii pun în evidență că, la km 0+500, traseul căii ferate de pe podul metalic este în vârf de pantă. Astfel, conform planșei cu reprezentarea profilului longitudinal al căii, pusă la dispoziția comisiei de investigație de către beneficiarul lucrării, în raport cu sensul de creștere a kilometrajului liniei, traseul căii ferate dintre capătul X al podului metalic și km 0+500 este în rampă cu declivitatea de 2,99‰, iar pe zona dintre km 0+500 și capătul Y al podului, traseul căii este în pantă de 3,62‰. Executarea, înainte de începerea lucrărilor, a profilului longitudinal al căii, trasarea liniei roșii și acestuia cu respectarea condiției ca pe zona podului metalic traseul căii să fie în palier și marcarea pe teren a reperelor pentru materializarea în plan vertical a traseului căii, ar fi permis executantului să realizeze profilul longitudinal în palier pe toată lungimea podului metalic.

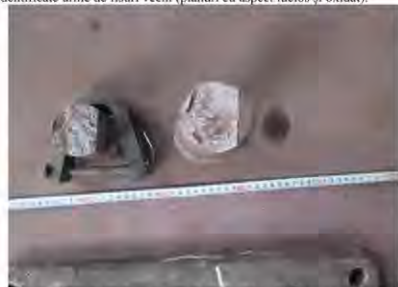
- nu au fost măsurate dimensiunile aferente aparatelor de ciocnire întrucât șasiul vagonului era torsionat ca urmare a deraiării și răsturnării acestuia;
- la boghiul aferent roților 5-8:
 - gulerul crapodinei inferioare deformat pe direcția longitudinală a vagonului spre osia cu roțile 7-8;
 - ambele lonjeroane longitudinale deformate ca urmare a deraiării;
 - suportul glieriei de pe partea roților 6-8 deformat, cu glieria și surburile de fixare smulse;
 - axa triunghiulară aferentă părții exterioare a osiei 7-8 și portsabotul de pe partea exterioră a roții 8 deformat;
 - pivotul crapodinei era rupt prin smulgere în zona porțiunii frezate pentru fixarea ansamblului agrafă - bulon - șplint. Ambele părți, în secțiunea de rupere aveau un aspect specific de rupere bruscă, fragilă (rugoasă) pe întreaga suprafață, nefiind identificate urme de fisuri vechi (planuri cu aspect lucios și oxidat).

foto nr. 13 – pivotul crapodinei rupt de la boghiul aferent roților 5-8

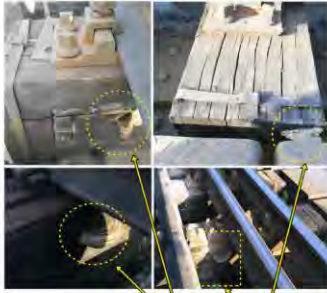
foto nr.14

Traverse care procesul de putrezire în interior a lemnului din care erau confecționate era în stare avansată, traverse pe care se dezvoltau ciuperci și traverse cu crăpături longitudinale au fost constatate și în urma verificării efectuate în luna octombrie 2019 de către investigatorul principal și șeful Districtului de Linii nr.4 Domesti.

ciuperci care s-au format și au crescut în interiorul traverselor

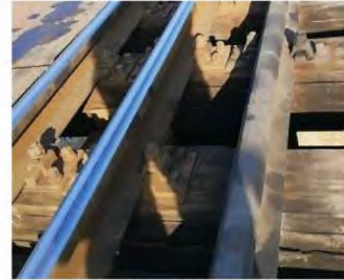
foto nr. 16 - traverse cu crăpături longitudinale

Unele dintre traverse care erau crăpate în lung, iar în interior materialul lemnos din care erau confecționate, era măcinat și avea aspectul de lemn carbonizat.

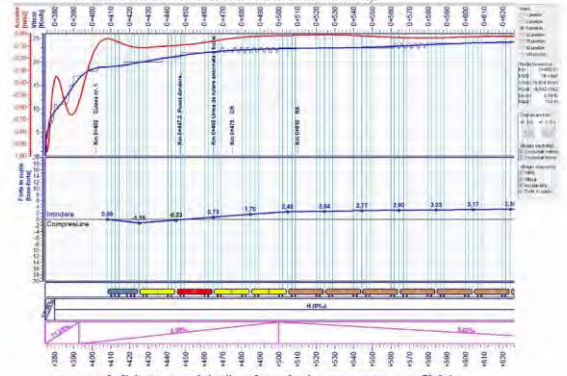
desen nr. 9 - Analiza diagramei vitezei înregistrată de instalația IVMS aflată pe locomotivă, a accelerațiilor rezultate și a forțelor rezultate în aparatele de tracțiune ale vehiculelor din compunerea convoiului

Având în vedere starea tehnică a traverselor prezentată anterior, comisia de investigație consideră că deraierea primului boghiu al celui de al doilea vagon s-a produs în acest punct (km 0+447,4), prin cedarea uneia sau mai multor traverse, în plan vertical, sub placa metalică, fapt ce a condus apoi la deraierea roților din partea stângă (roțile aflate pe șina corespunzătoare firului interior al curbei) de la primul boghiu al celui de al doilea vagon din convoi, prin căderea acestora între firele căii.

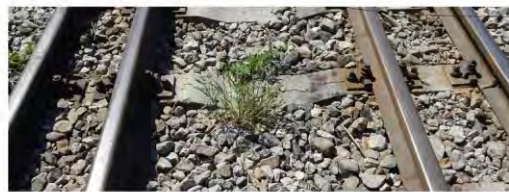
foto nr. 20

- traverse de beton T19 A din corpul panoului cu crăpături longitudinale (foto nr.20);

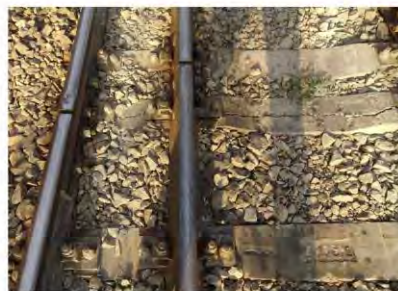
foto nr. 21

- joante alcătuite neinstrucțional (eșcher) fără traverse joante. Datorită acestui fapt, în unele situații nu se pot monta plăcile metalice, sau dacă acestea se pot monta, atunci nu este posibilă fixarea tălpilor șinelor prin intermediul cleștilor tip K, datorită poziției șuruburilor orizontale care fixează eclisele joantei. Toate acestea au drept consecință distrugerea traverselor de la joante (foto nr.21, 22);

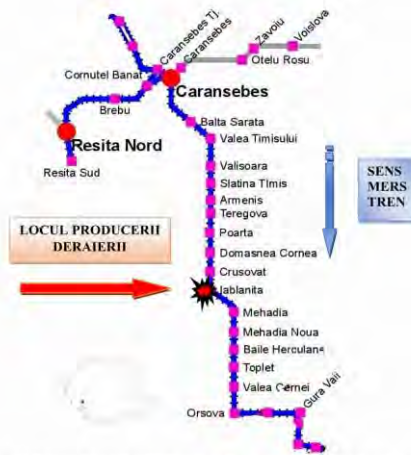
Schia nr.1 Rețeaua feroviară publică, zona unde a avut loc accidentul feroviar.

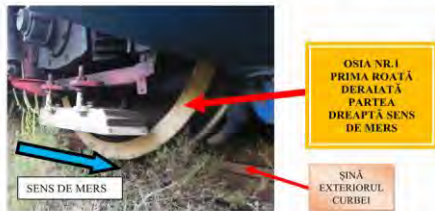
Fotografia nr.1 Roata deraiată (parte dreaptă sens de mers)

Deraierea s-a produs prin escaladarea firului exterior al curbei de către roata din partea dreaptă a osiei (Fotografia nr.1), rulară a acesteia aproximativ 400 mm pe ciuperca șinei și căderea în exteriorul căii.

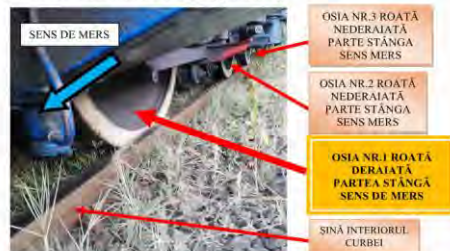
Fotografia nr.2 Roata deraiată (parte dreaptă sens de mers)

În momentul căderii, a avut loc și părăsirea suprafeței de rulare a roții corespunzătoare din partea stângă și căderea acesteia în interiorul căii (Fotografia nr.2).

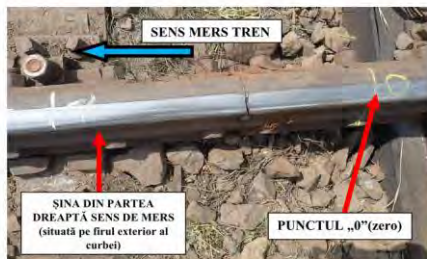
Fotografia nr.3 Punctul „0” (zero) și urma de escaladare a roții pe ciupercă șinei

Prima urmă de deraiere a fost constatată în punctul CR (km 416+350), la șina din partea dreaptă, având ca referință sensul de mers al trenului, respectiv la șina de la firul exterior al curbei. Această urmă era pe flancul activ al ciupercii șinei, fiind o urmă specifică de escaladare a roții spre exteriorul căii. Acest punct a fost notat cu „0” (zero), care reprezintă locul producerii deraierei (Fotografia nr.3).

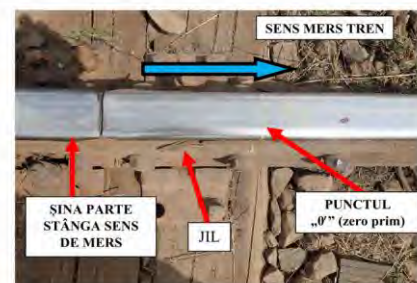
Fotografia nr.5 Poziționarea punctului „0” (zero prim)

În acest plan transversal a avut loc și căderea roții corespunzătoare din partea stângă în interiorul căii, în punctul notat cu „0” (zero prim).

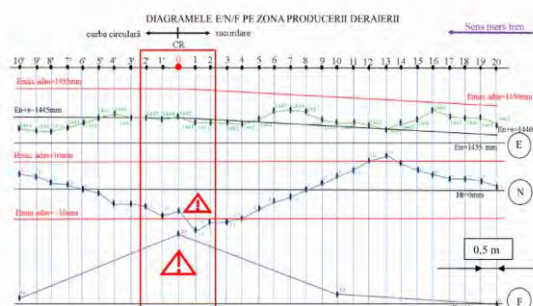
Figura nr.1 Diagramele E/N/F pe zona producerii deraierei

- între punctele 1 și 13 (aflate la o distanță de 6 m), există o denivelare încrucișată a cărei valoare maximă este de 26 mm, care de asemenea nu se încadrează în limitele toleranțelor admise în cazul denivelărilor încrucișate pentru viteza maximă $V_{max} \leq 50$ km/h, prevăzute în cadrul de reglementare - Instrucția nr. 314/1989 „Instrucția de norme și toleranțe pentru construcția și întreținerea căii - linii cu ecartament normal”, cap.1, art.7, lit.A, pct.3;

- cu privire la poziția căii în plan orizontal, există o diferență de 47 mm între săgețile măsurate între punctul „0”(zero) și punctul „10”, iar între punctul „0”(zero) și punctul „10”, există o diferență de 51 mm între săgețile măsurate (punctele „10”, „0”, „10”, se află la echidistanța de 5 m), valori care nu se încadrează în limitele toleranțelor admise între săgețile vecine, prevăzute în cadrul de reglementare - Instrucția nr. 314/1989 „Instrucția de norme și toleranțe pentru construcția și întreținerea căii - linii cu ecartament normal”, cap.1, art.7, lit.B, pct.1.

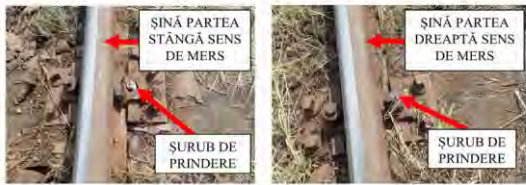
Fotografia nr.9 Afectarea suprastructurii căii

Suprastructura căii a fost afectată pe aproximativ 40 m, prin lovirea materialului de prindere pe exteriorul căii (partea dreaptă), respectiv interiorul căii (partea stângă) (Fotografia nr.9).

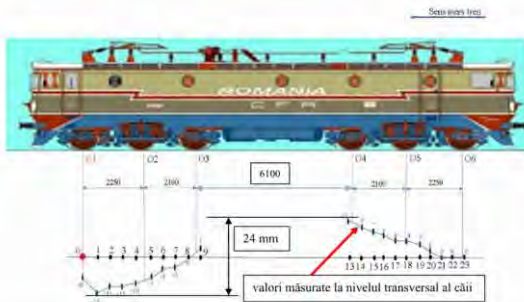
Figura nr.3 Poziția osiilor locomotivei EA 089 în momentul începerii escaladării ciurperii șinei de către buza roții

Linia prezenta pe zona deraierei, o denivelare încrucișată având valoarea peste toleranța admisă de prevederile din Instrucția nr. 314/1989 „Instrucția de norme și toleranțe pentru construcția și întreținerea căii – linii cu ecartament normal”, cap.I, art.7, lit.A, pct.3, de asemenea s-a constatat o depășire a nivelului transversal admis de prevederile din - Instrucția nr. 314/1989 „Instrucția de norme și toleranțe pentru construcția și întreținerea căii – linii cu ecartament normal”, cap.I, art.7, lit.A, pct.1(Figura nr.3).

- existența neconformităților în punctul „0”(zero) cu privire la poziția căii în plan orizontal (cot pronunțat al căii de rulare), au făcut posibilă suplimentarea forței orizontale de ghidare, forța care a acționat în punctul de contact dintre roata atacantă a locomotivei și șina de la firul exterior al curbei. De asemenea, defectele menționate au condus și la creșterea unghiului de atac a roții atacante a locomotivei.

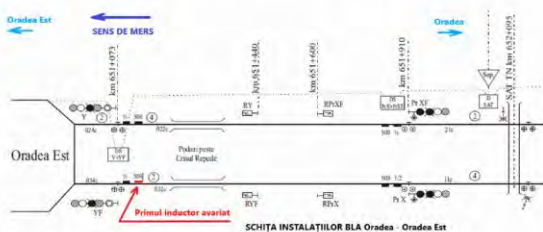
Imaginea 3 - Amplasamentul primului inductor avariat, în raport cu sensul de mers, la semnalul de intrare al stației Oradea Est

În zona inductorilor avariați au fost găsite două piese metalice provenite de la un vehicul feroviar, amplasate lângă pasajul trecerii la nivel cu calea ferată, situat la km 644+780, pe partea dreaptă a sensului de mers Oradea Est - Oșorhei, la o distanță de aproximativ 5m, respectiv 10 m de pasaj.

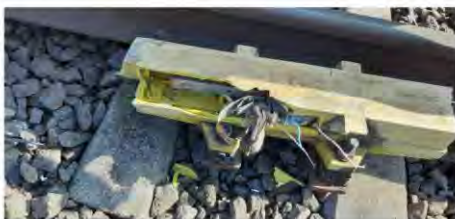
Incidentul feroviar a avut ca și consecință, avarierea carcaselor a 13 inductori de cale situați pe firul I de circulație între km 645+000-651+300 între stația Oradea și Hm. Oșorhei.

Imaginea nr.6 - Inductor de cale avariat

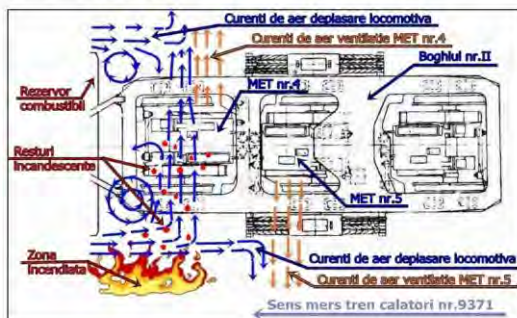
După plecarea din halta de mișcare Plosca la ora 17.03'54" trenul de călători nr.9371 a circulat până la P.O. Buzescu cu viteze cuprinse între 51-59 km/h unde ca urmare a deplasării locomotivei și a funcționării ventilației forțate a motoarelor de tracțiune s-au format cureniți de aer care la trecerea prin zona afectată de incendiul de vegetație au antrenat resturi incandescente care au fost introduse în spațiul dintre șasiul locomotivei și rama boghiului nr.II în zona osiei nr.4 (Fig. 16)

Fig. 16 Schiță formarea curenilor de aer datorită deplasării locomotivei

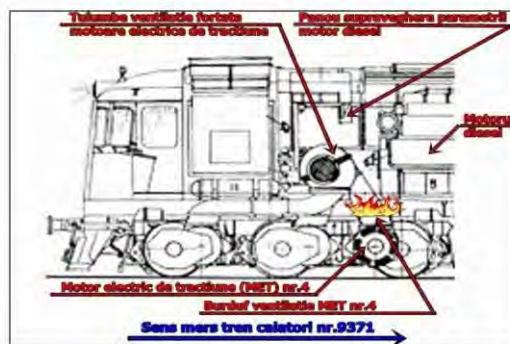
Datorită antrenării și introducerii acestor resturi incandescente în zona osiei nr.4 s-a produs aprinderea burdufului de aer din circuitul de ventilație forțată a MET nr.4, burduf confecționat din material textil care a fost îmbibat cu rezidui petroliere. De aici, datorită scurgerilor de produse petroliere, incendiul s-a propagat la suspensia primară, timonerie de frână osia nr.4, cablaj de forță MET nr.4 și 5, cutia de borne de legătură cablaj forță MET nr.4, cablaj forță la ieșire din canalul de cabluri și de aici în sala mașinilor în zona cap motor diesel de la postul nr.II de conducere afectând termic vopseaua de pe subsansambluri și agregate din zona respectivă. (Fig. 17)

Fig. 17 Schiță cu propagarea, afectarea subsansamblelor și agregatelor de către începutul de incendiu

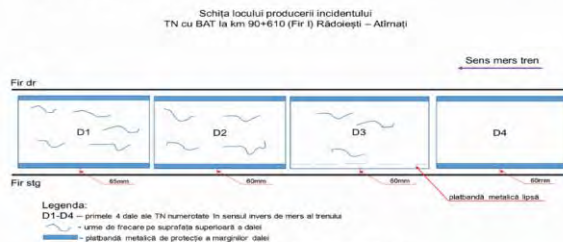
- s-a măsurat lățimea jgheburilor pe partea stângă în sensul de mers al trenului la cele 3 dale de interior implicate în incident, astfel:

fig. 3: schița dalelor implicate în incident

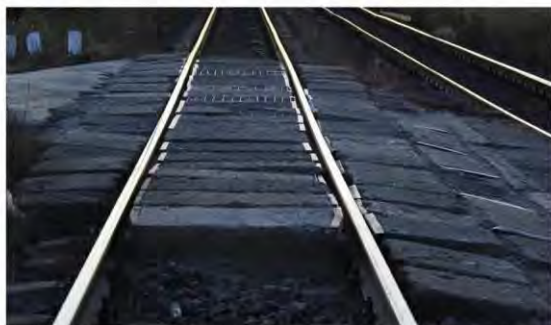
- trecerea la nivel prezenta un aspect general neingrijit, cu dale având suprafața superioară afectată de circulația auto (beton măcinat până la armătură, platbande metalice de protecție lipsă);

foto 5: aspectul general al trecerii la nivel

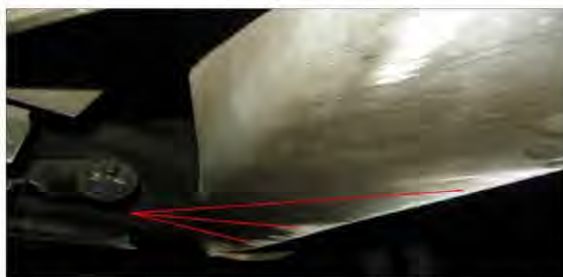
În urma verificărilor la locomotivă, garată cu tot trenul la linia 3 a haltei de miscare Atârmați la momentul sosirii comisiei de investigare, s-a constatat o lovitură aplicată plugului acesteia de la postul de conducere nr. 2 (primul în sensul de mers), în partea stângă în sensul de mers al trenului. Această lovitură a avut drept consecință deformarea plugului pe zona producerii impactului, precum și o deplasare a acestuia atât în plan vertical, cât și orizontal, astfel încât distanța de la partea inferioară a acestuia la NSS (nivelul superior al șinei) era de circa 7 cm. De asemenea, s-au constatat urme de frecare pe suprafața inferioară a plugului, atât în partea stângă cât și în partea dreaptă.

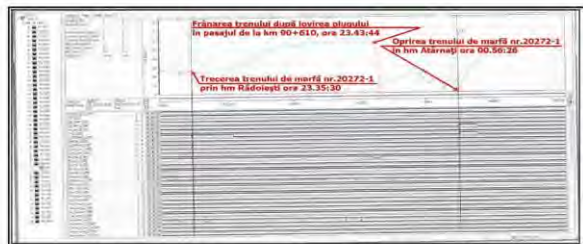
fig. 5: diagrama PZB cu vitezele trenului înainte de producerea incidentului

S-a constatat astfel că la momentul producerii incidentului viteza de deplasare a trenului a fost de 53 km/h.

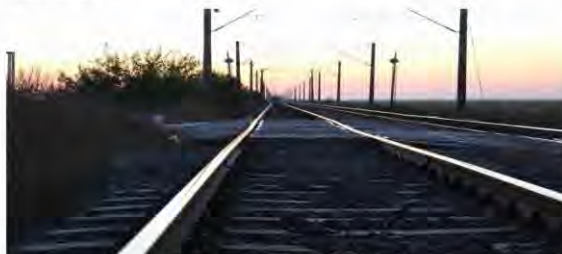
Acastă concluzie este argumentată prin faptul că pe zona producerii incidentului au existat defecte ale liniei de tipul denivelărilor longitudinale sau torsionări ale căii, de gradul 3 și 4, cu valori ce impuneau remedierea acestora în 10 zile de la luarea la cunoștință despre existența și gradul acestora, așa cum este prevăzut în art. 225 din „Instrucțiuni pentru diagnoza căii și a liniei de contact efectuată cu autoturismul TMC/2007”. Aceste defecte au influențat producerea incidentului deoarece existența lor a imprimat locomotivei o mișcare de oscilație necontrolată în plan vertical, aducând plugul acesteia într-o zonă limitată de contact cu elementele ale căii, în speță dalele de pasaj interioare sau elementele ale acestora, așa cum se vor descrie ulterior.

foto 9: nivelul în lung al căii pe zona TN

Pe lângă acest fapt, poziția ultimelor 3 dale de interior din componența trecerii la nivel, în sensul de mers al trenului, a favorizat producerea contactului cu plugul locomotivei. Astfel, acestea se aflau, la momentul impactului, cu 20-45 mm mai sus decât nivelul superior al șinei, contrar prevederilor cap.5, pct.5.4 din Nota tehnică privind alcătuirea, întreținerea și exploatarea trecerilor la nivel și liniilor în pavaj
