Buletinul AFER

Sumar 5/2020 (septembrie - octombrie)

Raport de investigare ediție finală
13 octombrie 2020

Raport Ediție Finală
20 octombrie 2020

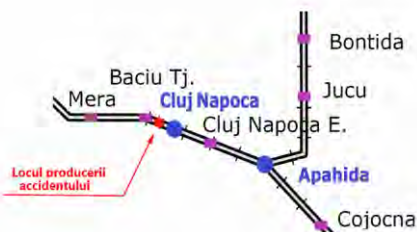
Imaginea 1 - Locul producerii accidentului

În urma producerii acestui accident feroviar nu s-au înregistrat victime omienești sau răniți, existând pagube doar la locomotiva DHE 561.

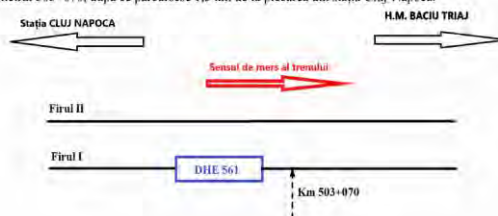
Imaginea 2 - Locul opririi locomotivei DHE 561

După oprirea trenului și evaluarea începutului de incendiu, personalul de locomotivă a luat măsuri de asigurare a trenului contra pornirii din loc, a oprit cele două motoare Diesel și a încercat să localizeze începutul de incendiu cu stingătoarele de incendiu din dotare. Totodată a avisat operatorul de circulație privind declanșarea incendiului la locomotivă, acesta solicitând intervenția pompierilor militari. Pentru stingerea incendiului urmau să intervină pompierii militari din cadrul Inspectoratului pentru Situații de Urgență Cluj Napoca.

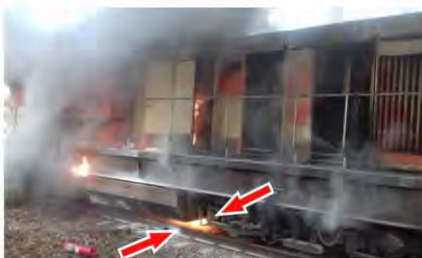
Imaginea 3 - flăcări pe terasament sub rezervorul de motorină (imagini provenite de la martorii oculari)

În timp ce acționau cu stingătoarele de incendiu fiind situați la exteriorul locomotivei, personalul a fost stropit cu motorină care provenea de la locomotivă, fiind obligați să se retragă de lângă aceasta din cauza pericolului de a fi incendiați. În timpul desfășurării incendiului, personalul de locomotivă a observat că ardea flacăra pe terasament sub rezervorul de motorină, după care s-a produs o explozie la nivelul rezervorului.

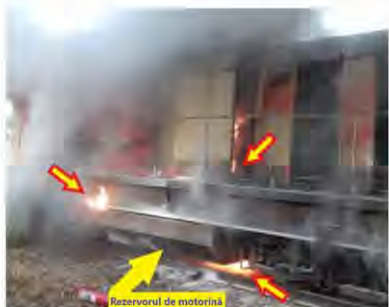
**Imaginea 11** – ardere sub terasament și în jurul rezervorului de motorină (imagine provenită de la martorii oculari)

Mărturia conform căreia se scurgea motorina din locomotivă după oprirea trenului, coroborată cu fotografia care indică prezența motorinei aprinse sub rezervor pe terasament, sunt probe care confirmă concluzia că incendiul a fost provocat și întreținut de motorina care se scurgea din rezervor, motorina care s-a aprins de la scântele produse de saboți cu ocazia verificării eficacității frânei automate. Menționăm că aprinderea hidrocarburilor de către scântele generate de saboții de frână la locomotivele Diesel-hidraulice, este indicată ca posibilă sursă de incendiu, în lucrarea *Ghid privind tehnica stingerei incendiilor*.

Ținând cont de aspectele menționate, comisia de investigație concluzionează că starea tehnică pe care o prezenta locomotiva DHE 561 înainte de perforarea rezervorului, nu a influențat producerea accidentului.

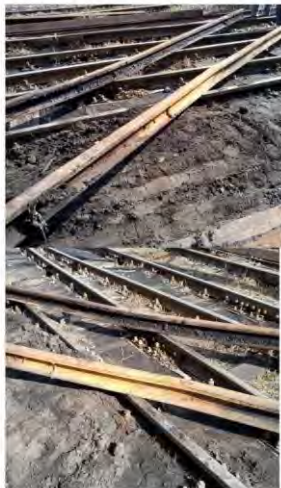
Foto nr.1

- 20 metri de șină tip 49 de la km 261+875 la 261+885 afectată termic - necesită înlocuire (Foto nr.1 și 2)
- prinderea șinelor pe o distanță de 10 traverse de beton tip T13 conștând în 40 tirfoane tip B5, 40 dibluri, 40 buloane verticale, 20 plăcuțe poliolenă și plăcuțe cauciuc afectate termic - necesită înlocuire

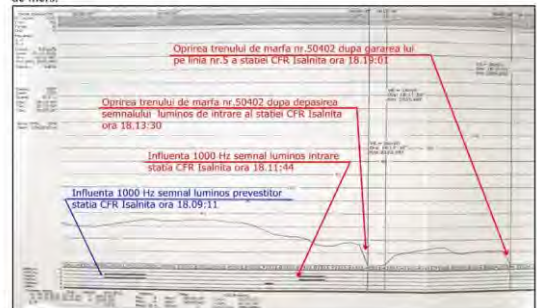
Fig.4 Diagrama IVMS - EA 010

- în continuare s-a observat pe liniile de înregistrare ale instalației de control punctual al vitezei - INDUSI, influența de 1000 Hz a inductorului de cale corespunzătoare indicației semnalului luminos prevestitor, cu manipulare de către mecanic a butonului "ATENȚIE" de la instalația INDUSI a locomotivei, la ora 18.09'.11", la viteză de 30 km/h, după care apare influență de 500 Hz a inductorului de cale pentru verificarea vitezei de control V2 și o influență de 1000 Hz la inductorul de cale al semnalului luminos de intrare al stației CFR Ișalnița cu acționare buton "ATENȚIE" la ora 18.11'.44", la viteză de 22 km/h;

- trenul a oprit în stația CFR Ișalnița la 442 metri după depășirea semnalului de intrare al stației pe linia nr.5 abătută la ora 18.13'.30";
 - în intervalul orar 18.13'.58" - 18.19'.01" locomotiva a parcurs o distanță de circa 856 metri pe linia nr.5 abătută a stației CFR Ișalnița cu viteză de maxim 14 km/h fără schimbarea sensului de mers.

- În procesul verbal de citire și interpretare a înregistrărilor IVMS se mai menționează că:
- locomotiva electrică EA 010 a circulat cu instalația de control punctual a vitezei (INDUSI) și instalația de siguranță și vigență de tip DSV în funcție pe toată distanța;

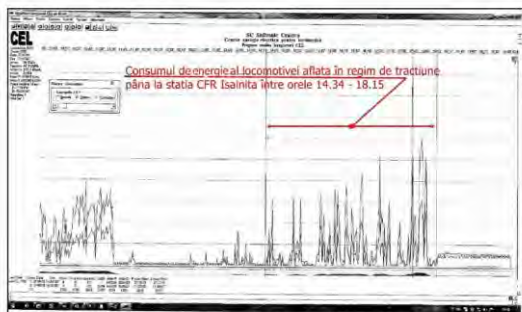
Fig.5 Diagramă înregistrare consum energie interval orar 14.34 - 18.15 - EA 010

- locomotivă electrică EA 010 este dotată cu instalație de înregistrare a consumului de energie electrică tip CEL-02-100V, seria 502/2006;
- intervalul orar 14.34 – 18.15 corespunde unui regim de funcționare în sarcină a locomotivei electrice, atât consumurile de energie cât și puterile având valori ridicate, corespunzătoare regimului de tracțiune:
 - P = 2224 kWh
 - Q = 1065 kVARh
 - Pac.max = 2036 KW
 - Pr.max = 1012 kVAR (Fig.5)

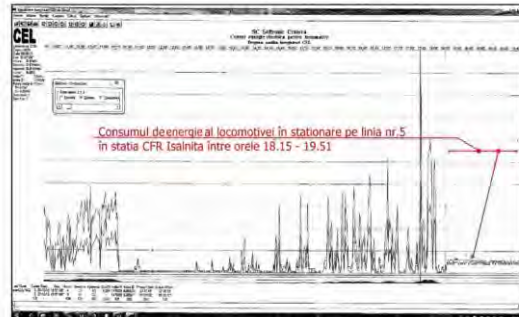
Fig.6 Diagramă înregistrare consum energie interval orar 18.15 - 19.51 - EA 010

- în intervalul orar 18.15 – 19.51 consumul energetic al locomotivei este unul corespunzător funcțiilor serviciilor auxiliare cât și a regimului de tracțiune la valori scăzute ale vitezei, respectiv, se înregistrează:
 - P = 431 kWh
 - Q = 350 kVARh
 - Pac.max = 284 KW
 - Pr.max = 368 kVAR (Fig.6)

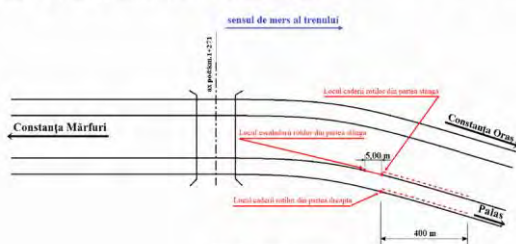
Fig. 3 – schița deraierii

În timpul circulației trenului pe o zonă de traseu în curbă cu deviație dreapta, la km1+180, s-a produs deraierea vagonului prin escaladarea firului exterior de către roțile de pe partea stângă ale primului boghiv în sens de mers, fapt ce a condus apoi și la deraierea celui de al doilea boghiv. Astfel, roțile notate cu 1R, 2R, 3R și 4R au căzut în exteriorul căii, iar roțile 1L, 2L, 3L și 4L au căzut în interiorul căii. Trenul a circulat în stare deraiată pe o distanță de aproximativ 400m, după care s-a oprit.

Urmare a verificărilor efectuate la fața locului de către comisia de investigare, s-a constatat că, primul punct de escaladare a fost pe flancul activ al firului exterior al curbei, la km 1+180, punct situat pe zona curbei circulare, acest punct fiind notat cu „0”. După escaladarea firului exterior de către prima roată din partea stângă, în sensul de mers, buza roții a rulat pe ciuperca șinei o distanță de aproximativ 5m, și apoi a căzut în exteriorul căii. Concomitent cu căderea roții din stânga, sens de mers, s-a produs și căderea roții din dreapta între firele căii.

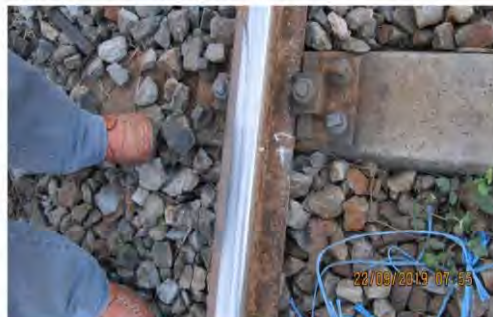
Fig. 4 - prima urma de escaladare

Primul punct de escaladare a fost pe flancul activ al firului exterior al curbei, la km 1+180, punct situat pe zona curbei circulare, acest punct fiind notat cu „0”.

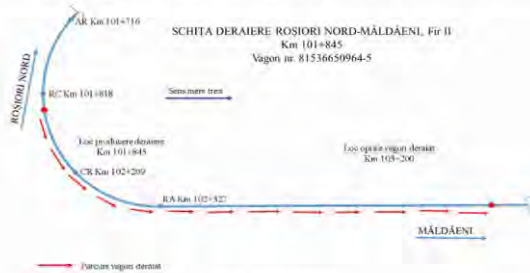
fig. 2- schița deraierii

Trenul a circulat fără probleme privind siguranța circulației până la ieșirea din stația CFR Roșiori Nord. În jurul orei 13:10, în timp ce trenul efectua parcursul pe distanța Roșiori Nord - Măldăeni, firul II, la km 101+845, s-a produs deraierea vagonului nr.81536650964-5 (al 2-lea în componența trenului) de primul boghiu, în sensul de mers (roțile 5+8), prin escaladarea de către roata atacantă din partea dreaptă (roata 8) a primei osii a flancului activ al ciupercii șinei, rularea pe acesta și căderea în exteriorul căii. În dinamica accidentului, s-a produs deraierea tuturor roților primului boghiu, astfel:

- roata din partea stângă a primei osii (roata 7), corespondența roții 8, căzută în interiorul căii;
- roata din partea dreaptă a celei de-a 2-a osii (roata 6), căzută în exteriorul căii;
- roata din partea stângă a celei de-a 2-a osii (roata 5), corespondența roții 6, căzută în interiorul căii.

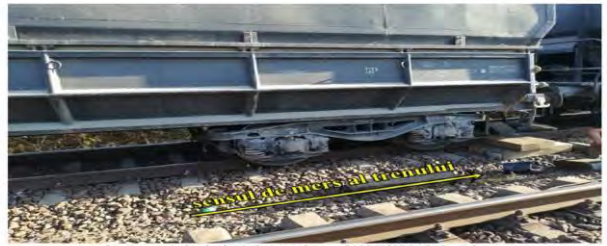
Trenul a circulat cu osiile primului boghiu al vagonului nr.81536650964-5 în stare deraiată circa 1350m.

foto 1: poziția boghiului I al vagonului nr. 81536650964-5, după deraiere

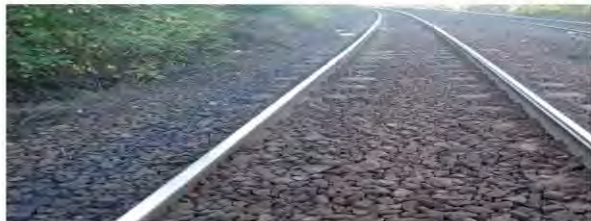
În profilul longitudinal al căii traseului căii ferate, în zona producerii deraierei, este în declivitate de 5,24‰ (pantă în sensul de mers al trenului).

foto 8 - zona producerii deraierei

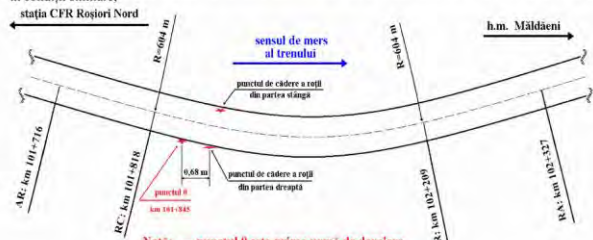
fig. 3: schița producerii deraierei

6. în aproximativ același plan în care a căzut prima osie, are loc și căderea celei de-a 2-a osii (roțile 5+6), în condiții similare;

- punctul 0 este prima urmă de deraiere observată pe flancul inactiv al ciupercei șinei
- supraînălțarea h=125 mm
- săgeata f=83 mm

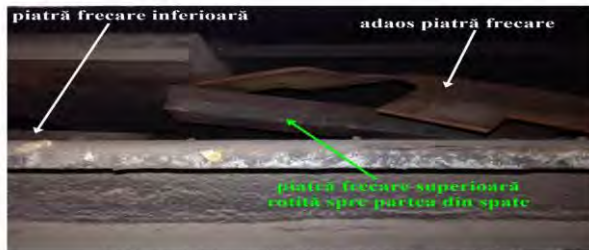
- 8 saboți de frână tip S2 ruți nou;
 - 4 crierei de siguranță ruți nou;
 - la boghiul nederaiat (roțile 1+4):
 - piatra de frecare superioară (de pe șasiul vagonului) corespunzătoare roților 1-3 (partea stângă sens de mers) rămasă în șurubul spate dreapta și roții spre urma vagonului în jurul axei acestui șurub;

- adăosul de la aceeași piatră de frecare era roții și el spre urma vagonului și deformat.

foto 12: pietrele de frecare inferioară și superioară de pe partea stângă a boghiului cu roțile 1+4 în după deraierea vagonului

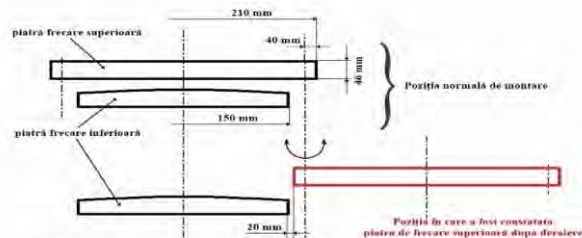
- fixarea pietrei de frecare superioară, din partea dreaptă a boghiului cu roțile 1+4, era realizată în două șuruburi montate în diagonală (din cele 4 constructive);

fig. 7: poziția normală și cea constatată după deraiere a pietrelor de frecare inferioară și superioară de pe partea stângă a boghiului cu roțile 1+4

- valoarea jocului însumat între pietrele de frezare de pe ambele părți ale boghiului cu roțile 1+4, al doilea boghiu în sensul de mers, a fost măsurată după introducerea vagonului pe o linie de reparație și aducerea în poziția normală de montare a pietrei de frezare superioare de pe partea stângă (găsită rotită). În aceste condiții a fost constatată o valoare de 22mm pentru acest joc însumat. După cum se observă din fotografia nr.12 și figura nr. 7, după rotirea pietrei de frezare superioare, aceasta permitea pietrei de frezare inferioare să se deplaseze până la zona de fixare a celeilalte pe șasiul vagonului. În urma acestei deplasări valoarea jocului însumat între pietrele de frezare de pe ambele părți ale acestui boghiu s-a majorat cu 46mm și a devenit 68mm (22mm+46mm), depășind valoarea maximă admisă în exploatare de 24mm;

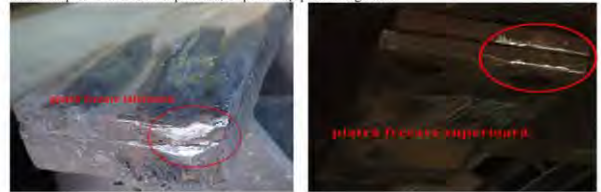
- pietrele de frezare de la boghiu cu roțile 1+4 prezentau urme de lucru, acestea fiind mai pronunțate la cele de pe partea stângă, sens de mers. Piatra de frezare inferioară de pe partea stângă prezenta și urme de lucru metalic pe partea frontală din spate spre interiorul vagonului. Aceste urme regăsiu-se și pe partea frontală a pietrei de frezare superioară, de pe aceeași parte a boghiului.

foto 14-15: pietrele de frecare inferioară și superioară de pe partea stângă a boghiului cu roțile 1+4

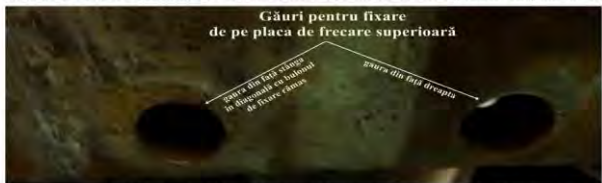
- găurile de fixare a pietrei de frezare superioară de pe partea stângă a boghiului cu roțile 1+4, nu prezentau deformări, ovalizări care să indice o eventuală forfecare a șuruburilor de fixare (șuruburi M16), foto nr. 16;

foto 16: găurile de fixare, de la capătul opus șurubului rămas, a pietrei de frezare superioară de pe partea stângă a boghiului cu roțile 1+4

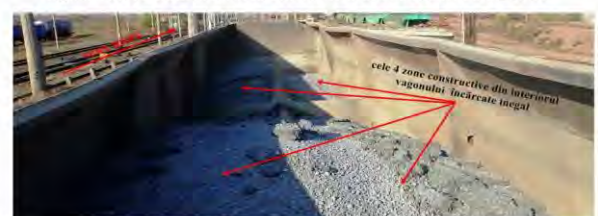
foto 17: aranjarea încărcăturii în vagonul nr.81536650964-5

La verificarea vizuală a încărcăturii s-a constatat că aceasta are o componență relativ omogenă (granule de dimensiuni apropiate), fiind repartizată inegal în cele 4 zone constructive din interiorul vagonului, cantitatea din aceste zone scăzând în următoarea ordine: stânga spate (sens mers la momentul deraierei), dreapta spate, stânga față și dreapta față. Având în vedere această constatare, au fost efectuate măsurători în 14 puncte identificate după numărul fusurilor de osie (4 măsurători în colțurile vagonului, 2 măsurători în dreptul separatorilor intermediari din jumătatea din spate, 4 măsurători la mijlocul vagonului și 4 măsurători în dreptul celor două crapodine), a distanței existente între rama superioară a vagonului și încărcătura acestuia, rezultând următoarele:

Această concluzie este argumentată prin faptul că încărcătura vagonului, repartizată inegal în cele 4 compartimente de încărcare ale acestuia, cu depășirea raportului maxim admis de 1,25:1 între roțile dreapta/stânga (în sensul de mers al trenului) ale primei osii, rotirea pietrei de frecare superioară corespunzătoare roților 1+3 (partea stângă) spre urma vagonului precum și uzura laterală a șinei de pe firul exterior al curbei au condus către o descărcare de sarcină a roții atacante (roata 8) și o modificare a traiectoriei acesteia. Acest fapt a dus la escaladarea de către această roată a feței active a ciuperței șinei exterioare a curbei, rulara pe suprafața superioară a acesteia și căderea în exteriorul căii.

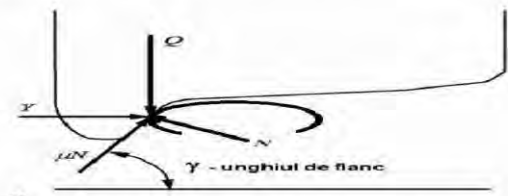
Notând sarcina pe roata atacantă cu Y, respectiv cu μN forța tangențială, în regim dinamic a avut loc următorul fenomen:

fig. 8. Forțele ce acționează la contactul roată-șină

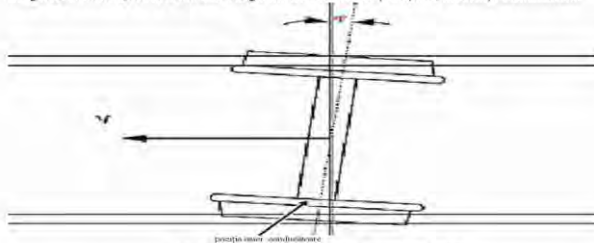
De asemenea, depășirea valorilor admise ale uzurii verticale pe firul exterior al curbei și în consecință ale ecartamentului prescris a făcut posibilă o rotire a osiei în sens orar față de poziția ei normală, generând creșterea unghiului de atac (unghiul format între buza bandajului și șină, notat α). Fapt ce a favorizat de asemenea escaladarea buzei bandajului roții atacante pe flancul activ al ciuperței șinei, în punctul 0.

În secțiunea transversală a căii, în care această roată conducătoare a căzut la exteriorul căii, s-au constatat și urme de cădere a roții în interiorul căii, produse de către roata corespunzătoare din partea stângă. De asemenea, cea de-a 2-a osie a boghiului a căzut în aceeași secțiune, în condiții asemănătoare.

fig. 9. poziția osiei conducătoare în caprinsul curbei

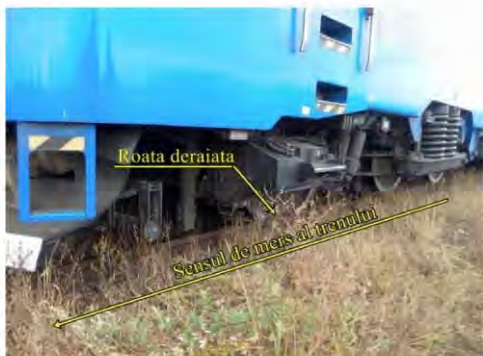
Foto nr. 2

După deraiere, locomotiva a mai parcurs în această stare până la oprire, o distanță de circa 130 metri. În momentul opririi, osia deraiată avea roțile lipite de ciuperca șinei, cu roata din stânga sens de mers între firele căii - foto nr.2.

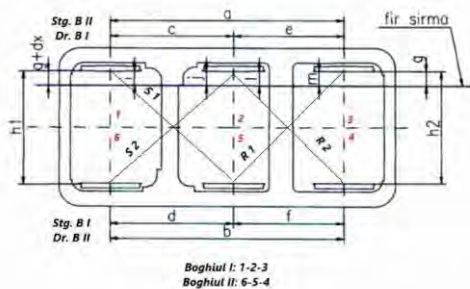
Figura nr.3

A fost efectuată verificarea alinierii și a paralelismului osiilor în conformitate cu prevederile din Norma tehnică feroviară aprobată prin OMT nr.366/2008 și s-au măsurat inclusiv diagonalele S1, S2, R1 și R2 – *figura nr.3*. Rezultatele obținute ca urmare a acestor verificări (chiar efectuate după deraiere – *tabetul nr.3* – s-au notat cu roșu valorile care nu au corespuns și în paranteze valorile admise), nu au fost de natură să stabilească faptul că alinierea și paralelismul osiilor ar fi putut influența producerea accidentului, prin căderea roții din stânga între firele căii.

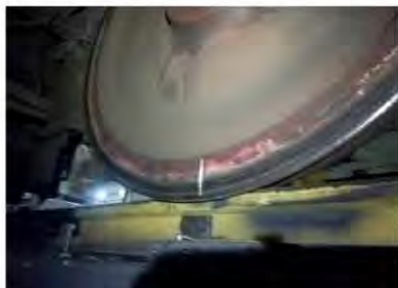
La osia nr.1 (osia deraiată), roata din dreapta avea urme de frezare metalică pe suprafața interioară a profilului de rulare și o șirbitură pe buza acestuia. Roata din partea stângă avea urme de frezare pe partea exterioară a profilului de rulare.

Foto nr.8 – profil de rulare interior osia nr.1 roata dreaptă

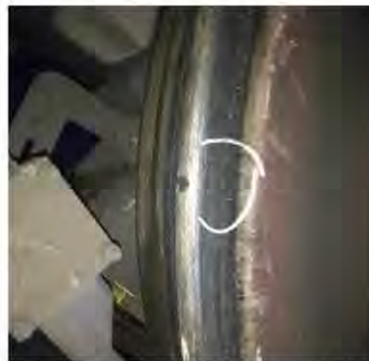
Foto nr.9 – șirbitură buza profil de rulare osia nr.1 roata din dreapta

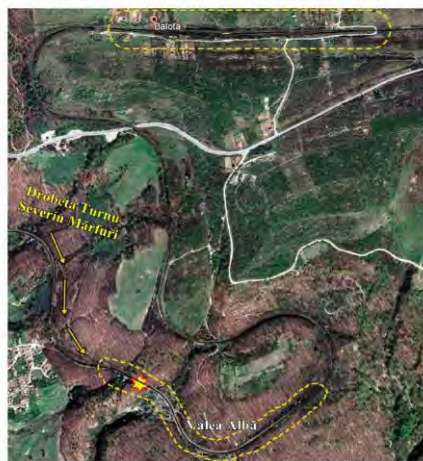
★ — locul producerii deraierei
→ — sensul de mers al trenului
 Foto, nr.1

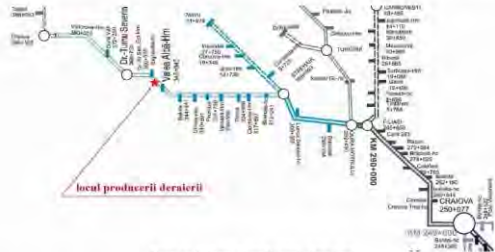
În timpul circulației trenului pe linia curentă dintre P.M. Șimian și H.m. Valea Albă, la km 350+962, în cuprinsul unei zone de traseu în curbă cu deviație stânga și în profil transversal rambleu, la o viteză de 14 km/h, s-a produs deraierea celui de al 10-lea vagon din compunerea trenului.

Foto nr.2- Localul producerii deraierei

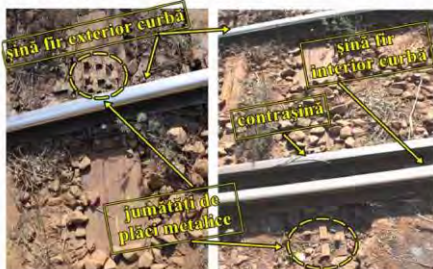
Pe capetele unora dintre traverse, la capătul plăcilor metalice pe care rezază tălpile șinelor, erau montate jumătăți de plăci metalice fixate de traverse prin intermediul tirfoanelor.

Foto nr. 4 – jumătăți de plăci metalice montate înspre exteriorul căii pe capetele traverselor

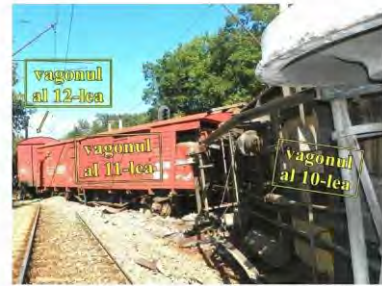
- vagonul al 11-lea era deraiat de ambele osii, pe partea stângă în sensul de mers al trenului, cu osia corespunzătoare roților 3-4, la o distanță de aproximativ 0,9 m de șina din dreapta liniei în sensul de mers și osia corespunzătoare roților 1-2 la o distanță de aproximativ 3,0 m de șina din dreapta liniei în sensul de mers;

- vagonul al 12-lea era deraiat de prima osie în sensul de mers al trenului (roțile nr.1 și nr.2) cu roata de pe partea dreapta (roata nr.2) sens mers în exteriorul liniei la circa 30 de cm de șina din dreapta și cu roata din partea stânga (roata nr.1) între șine;

Foto nr.8 – poziția în care se aflau vagoanele care au deraiat

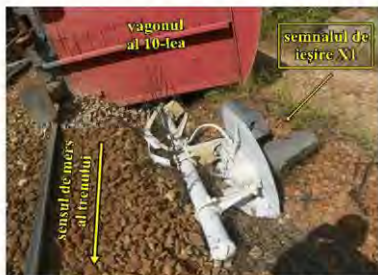
Semnala de ieșire X I era lovit și se afla sub vagonul al 10-lea, care în urma deraierei și lovirii pieselor metalice ale schimbătoarelor de cale nr.2 și nr.10, s-a răsturnat.

Foto nr.12 - semnalul de ieșire XI

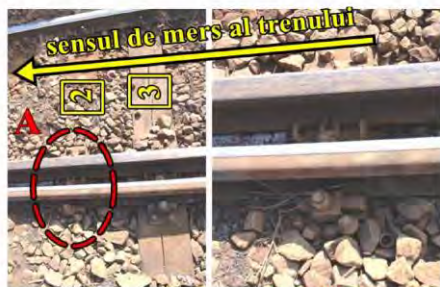
- șină și contrașină fir interior curbă
- 2 ; 3 = a 2-a și a 3-a traversă dinaintea traversei din pct.0

Foto nr.14 - a doua și a 3-a traversă dinaintea pct.0 - (detaliu traversa a 2-a) -

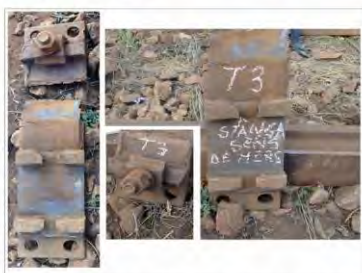
- la traversa T₃ placa metalică din partea stângă (pe care erau poziționate șina de la firul interior al curbei și contrașina), era ruptă. Acest fapt favoriza deplasarea ansamblului șină-contrașină în lungul traversei (înspre interiorul curbei), în sensul creșterii ecartamentului căii;

Foto nr.15 - placa metalică din partea stângă a celei de a 3-a traverse (traversa T3) dinaintea traversei din pct.0 (traversa T₀)

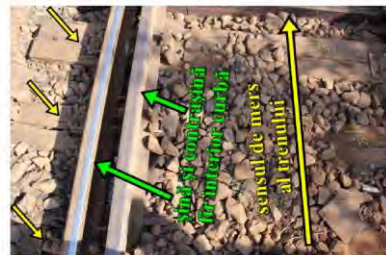
Atât traversa din dreptul pct.0 (traversa T₀), cât și cele două traverse care o încadrau, respectiv traversa T₁ (în sens invers de mers al trenului) și T_{1'} (în sensul de mers al trenului) aveau crăpături longitudinale.

Starea tehnică în care erau capetele din partea stângă a acestor 3 traverse (capetele dinspre firul interior al curbei) nu permiteau strângerea tirfoanelor pentru împiedicarea deplasării plăcilor metalice în lungul traverselor (în sensul creșterii ecartamentului căii).

Foto nr.13 - traversa din pct.0 (traversa T₀) și traversele adiacente

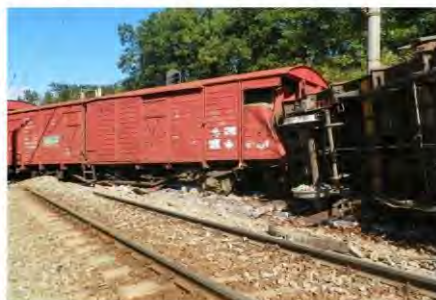
Peretele lateral al vagonului, aflat la capătul dinspre cel de al 10-lea vagon, în partea dreaptă, sens de mers, era spart și îndoit pe o suprafață de 2 mp.

La capătul dinspre cel de al 12-lea vagon, peretele frontal al vagonului, era spart și îndoit pe o suprafață de 2,25 mp, iar tamponul din partea dreaptă era demontat.

Foto nr.18 – vagonul al 11-lea (în centrul imaginii)
